## ACTUALIZACION DE LOS ESTUDIOS DE FUNCIONAMIENTO DE LAS PRESAS DE COLAS EN LA ALTA CUENCA DEL RIO PILCOMAYO

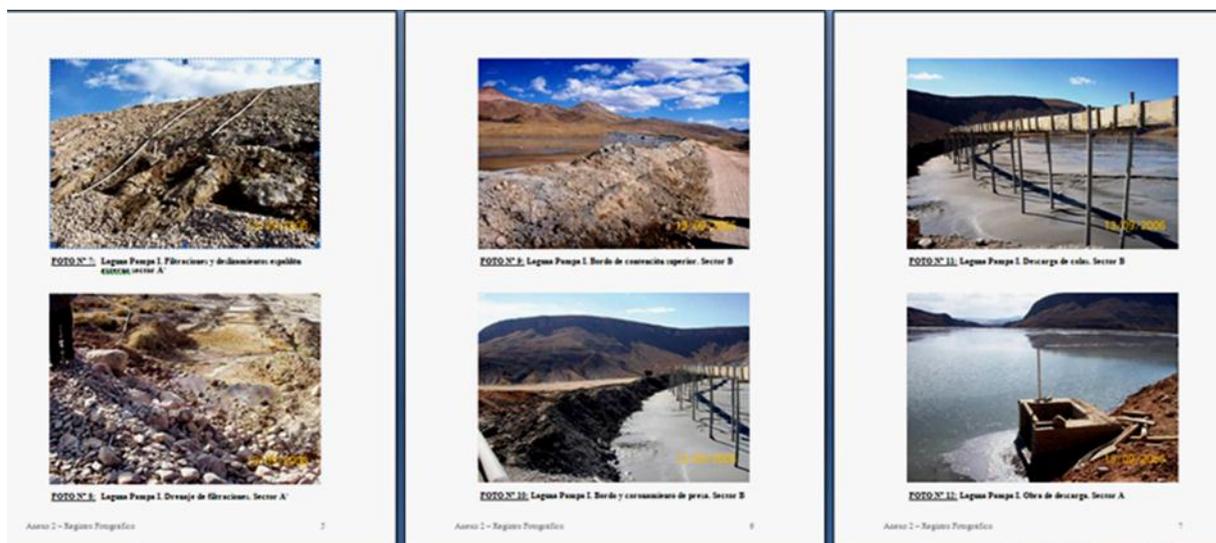
Foto. N°2.1. Laguna Pampa I Detalles de factores de riesgo (A. Vardé y J. D. Bacchiego)

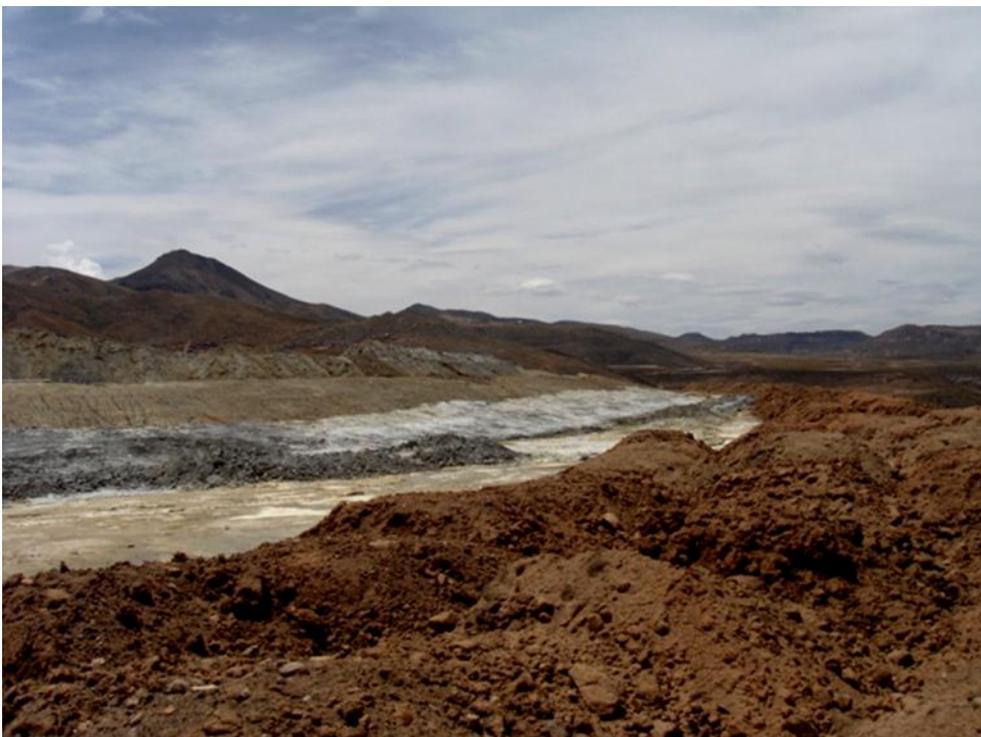
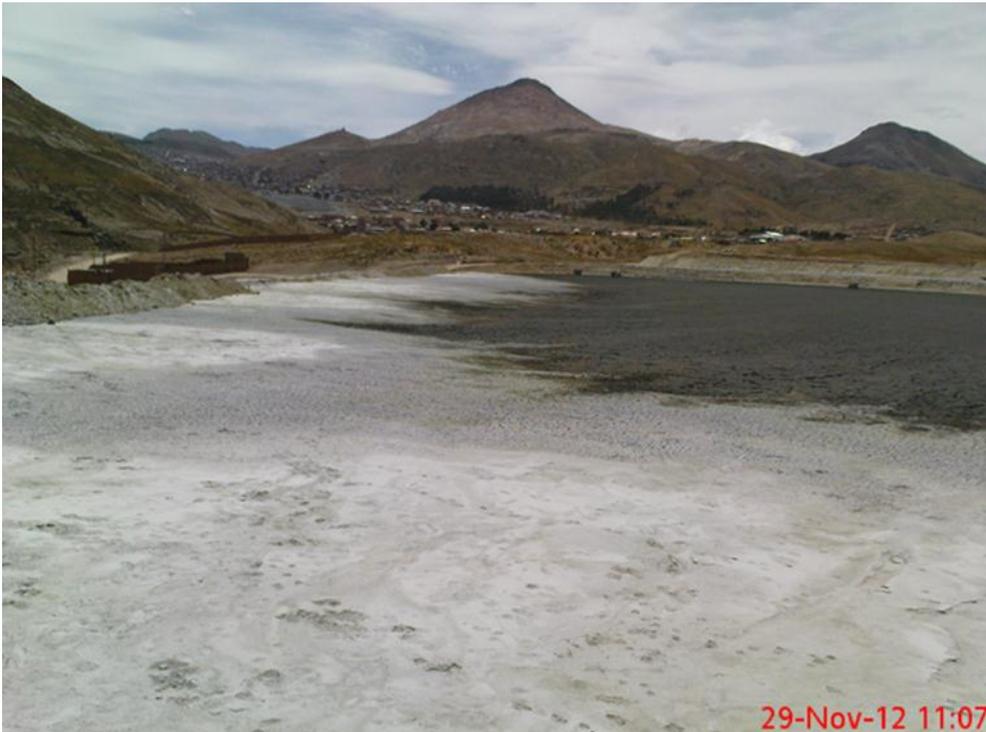
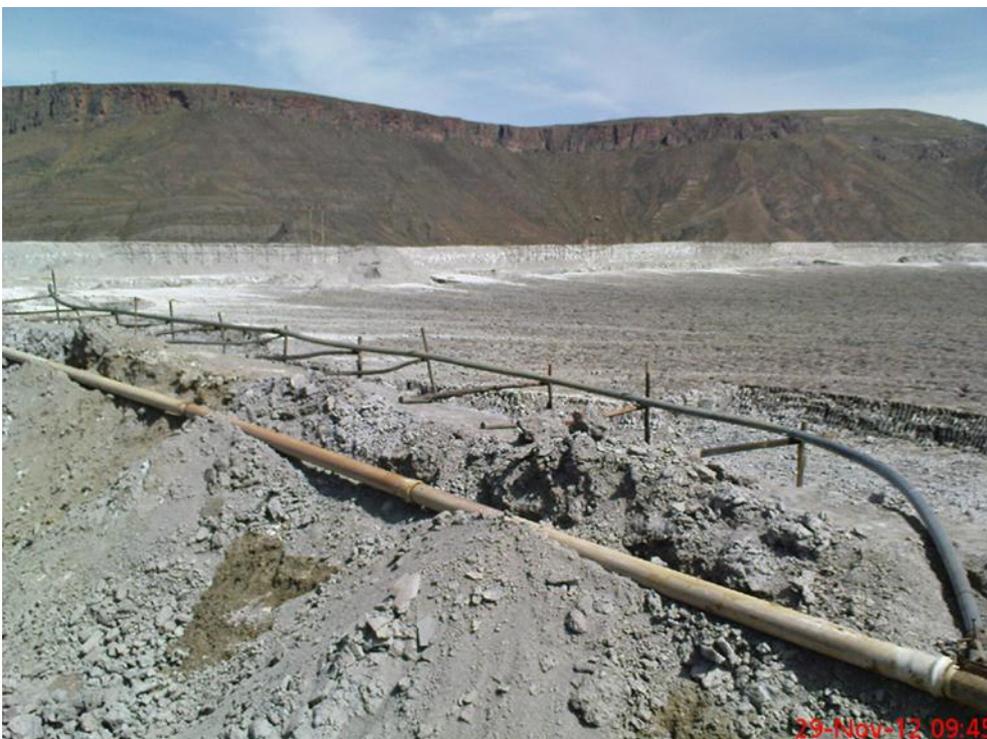
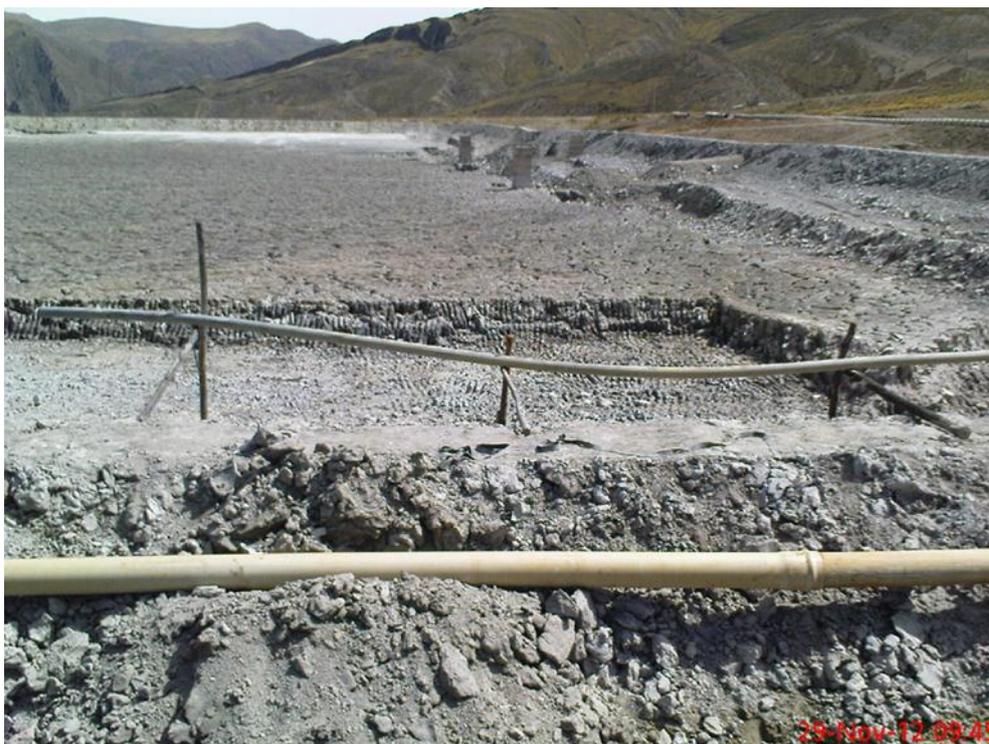
Foto N° 2.2. Laguna Pampa I Cerrada y a la espera de la colocación de coberturas protectoras (Elaboración propia)

Foto N° 2.3. Laguna Pampa I Cerrada y a la espera de la colocación de coberturas protectoras (Elaboración propia)

Foto N° 2.4. Laguna Pampa II Cerrada y a la espera de la colocación de coberturas protectoras (Elaboración propia)

Foto N° 2.5. Laguna Pampa II Cerrada y a la espera de la colocación de coberturas protectoras (Elaboración propia)

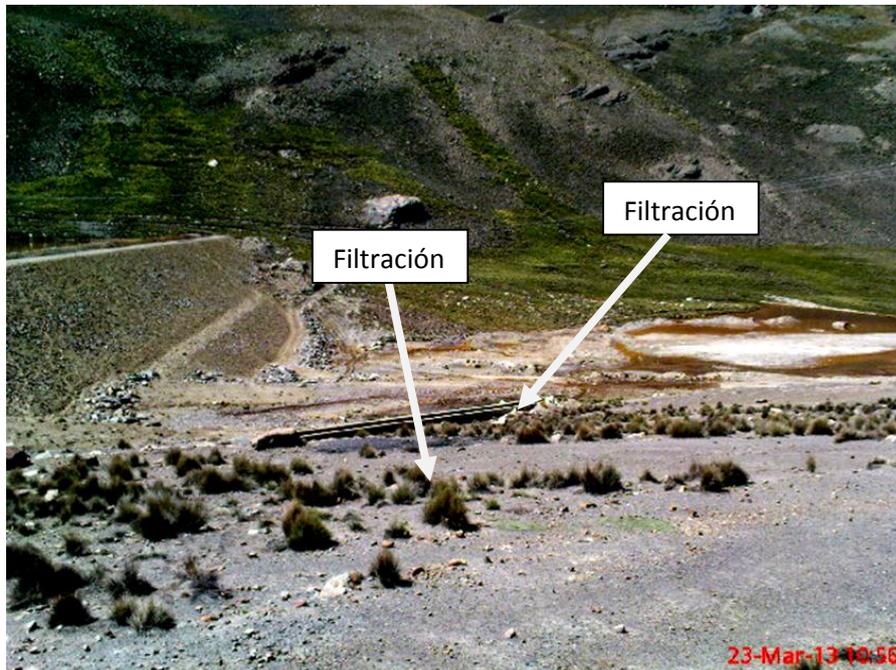
Foto 2.20. A pesar de que el dique de arranque cuenta con geomembrana, al pie del mismo existen filtraciones.

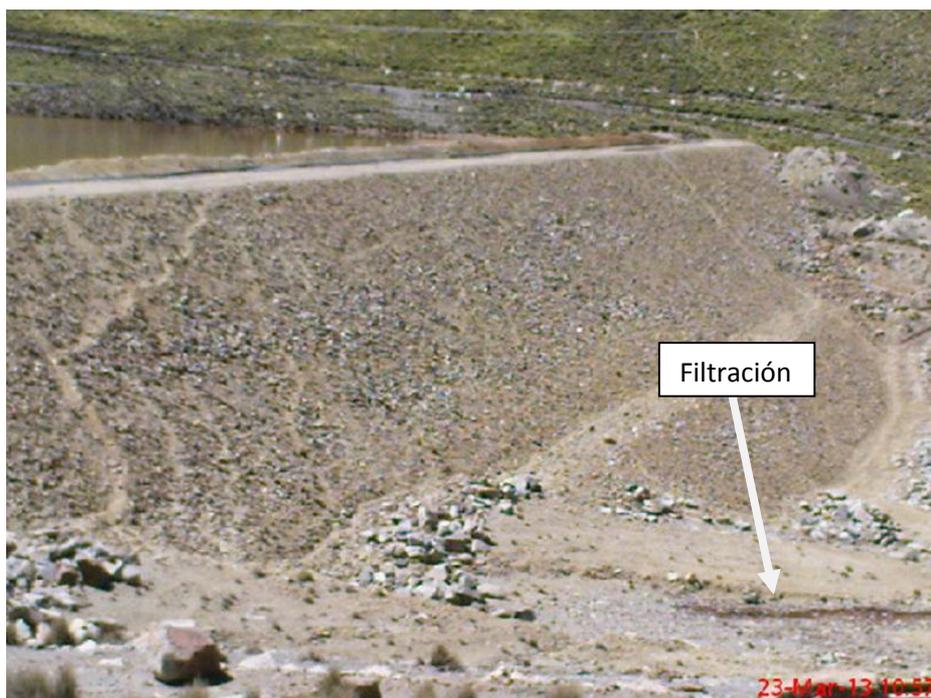
Foto 2.21. Otra vista donde se observa la filtración al pie del dique Andacaba

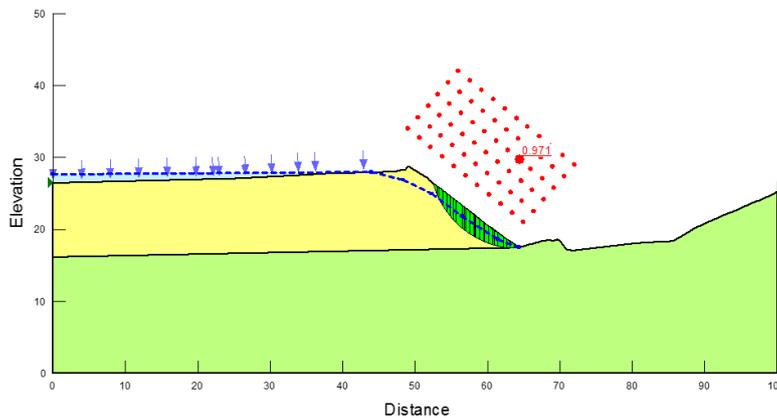
Sí observamos el círculo de falla de la sección progresiva 0+35.17 en la fig. 3.9, veremos que el círculo de falla se encuentra casi en todo el talud, a diferencia de la sección progresiva 0+45.17 donde el círculo de falla se reduce y las fuerzas deslizantes afectan solamente al muro ciclópeo como se observa en la fig. 3.10, y vuelve agrandarse el círculo de falla casi en todo el talud en la sección progresiva 0+55.17 que se muestra en la fig. 3.11

Fig. 3.9 Calculo del FS de la sección 0+35.17 - Chocaya

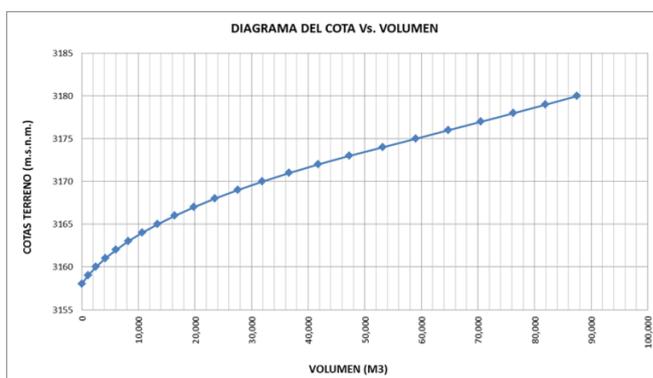
El Factor de seguridad del dique de colas de Chocaya es  $FS=1$ , lo que significa que el dique está en equilibrio, y que no tiene un margen de seguridad, la pendiente del talud es muy elevada (1.35:1). Pero han tenido a su favor el ritmo de crecimiento del dique, como se muestra en la fig. 3.13, que ha cumplido con el ritmo de crecimiento proyectado en el diseño como se muestra en la fig. 3.14, lo que ha permitido consolidar el mismo, otro factor es la compactación realizada en el talud aguas abajo, y el buen drenaje que tiene la presa han ayudado en la estabilidad del dique.

Fig. 3.13 Crecimiento real colas del dique

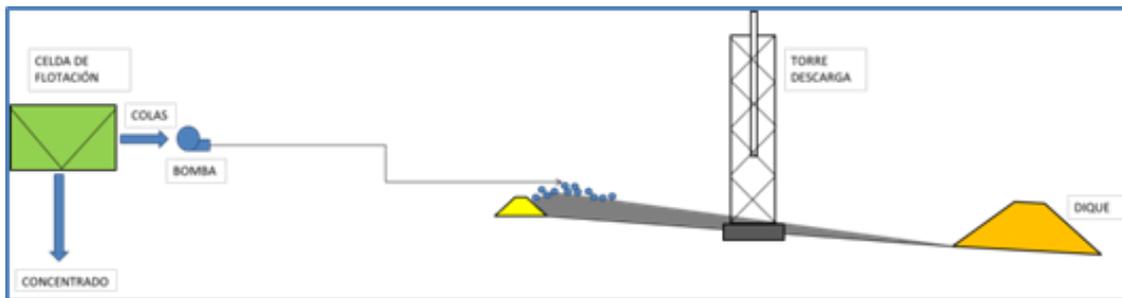
Fig. 3.16. Sistema de descarga de colas actual

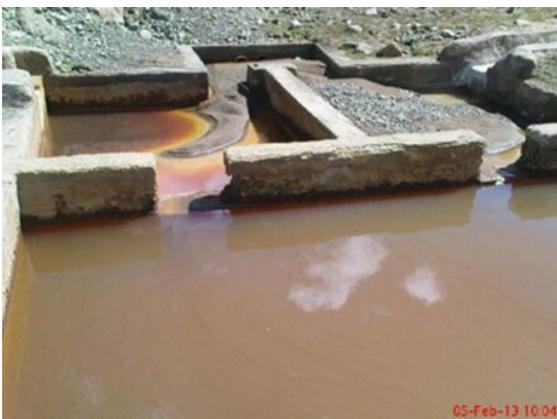
Foto 3.1 Dren de salida de agua colapsada

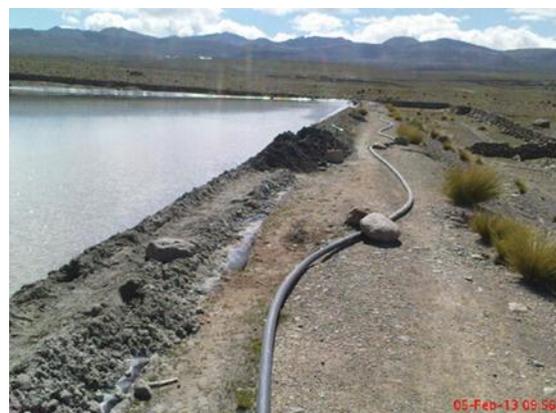
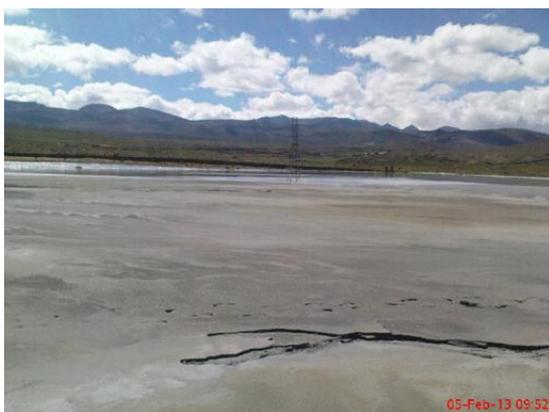
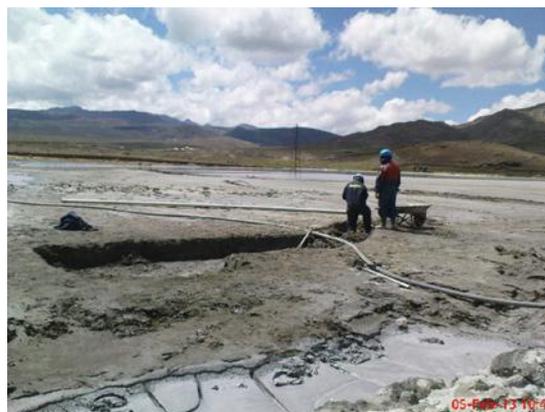
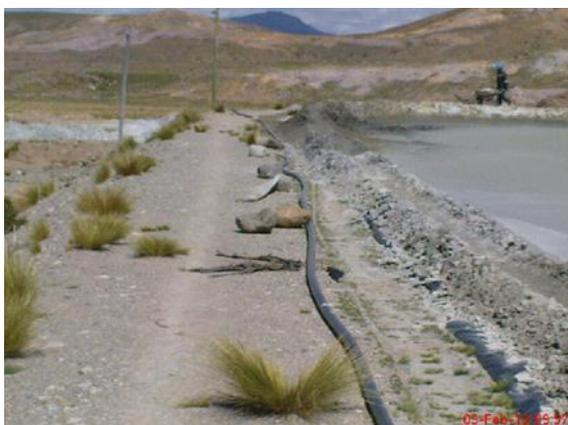
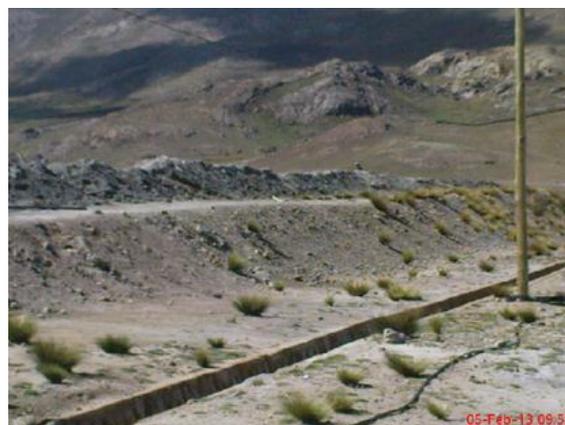
Y para completar el mal manejo del dique se muestra una secuencia de fotos (foto 3.2 a foto 3.6), donde se observa el reforzamiento del dique de arranque sobre la plataforma con el material grueso depositado en el punto de descarga, y sin ninguna compactación, para evitar el desbordamiento del espejo de agua, y ésta agua como no tiene por donde salir, está siendo desalojada por la parte superior del dique mediante sifonamiento.

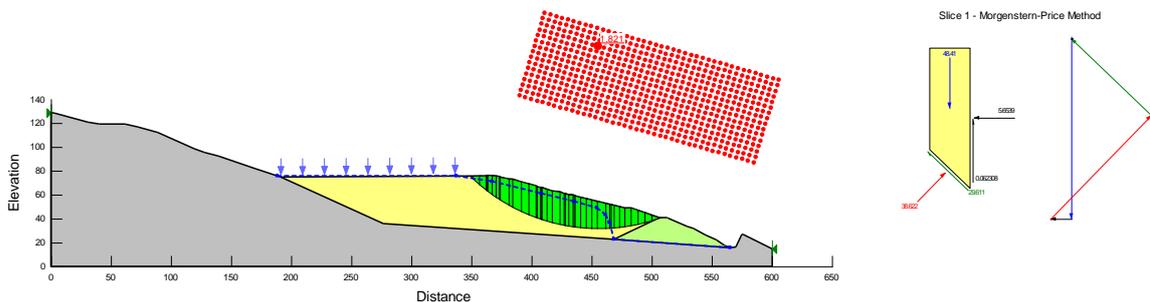
El factor de seguridad de la sección progresiva 0+360, que llega a ser el más bajo de todas las secciones, arroja un valor de FS=1.82, como se muestra en la fig. 3.21

Fig. 3.21 Determinación del FS en la sección 0+360

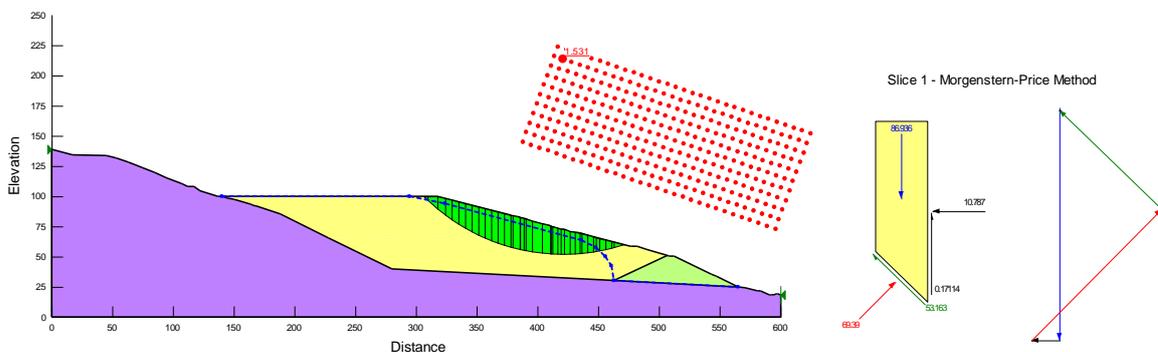
Sí bien esta situación no afectará sustancialmente el FS del dique, para continuar a ese ritmo de crecimiento y no tener sobresaltos será necesario que cada cierto tiempo permitan consolidar las colas, para de esa manera continuar creciendo hasta la cota diseñada. Una simulación del volumen proyectado hasta el crecimiento final de la cota 3751, da como resultado un FS=1.53, como muestra la fig. 3.26

Fig. 3.26 FS proyectado hasta la cota final 3751m
