ANÁLISIS DEL FUNCIONAMIENTO DE LA SONDA YSI EN TARAPAYA (Potosí - Bolivia)

DE CTN
Unidad de Monitoreo y
Centro de Datos

Septiembre - 2021

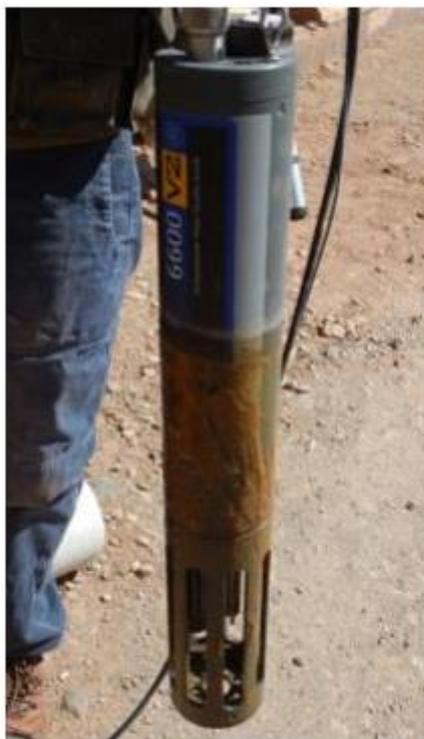
El 28 de septiembre (8 días después) al retirarse la sonda, se observó que tenía sedimento fino y arenas adherido a los electrodos y al casquete de protección. A pesar de esto el cepillo del sensor de turbiedad estaba funcionando perfectamente, ya que se observó que la base del sensor de turbiedad estaba limpia, como se muestra en la fotografía 15.

Fotografía 13. Estado de la sonda

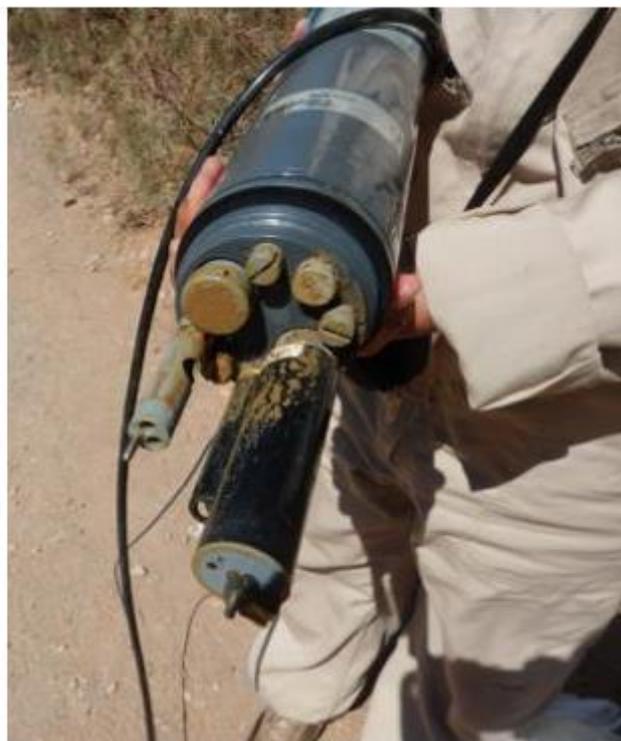
Fotografía 14 vista de los electrodos antes de la limpieza

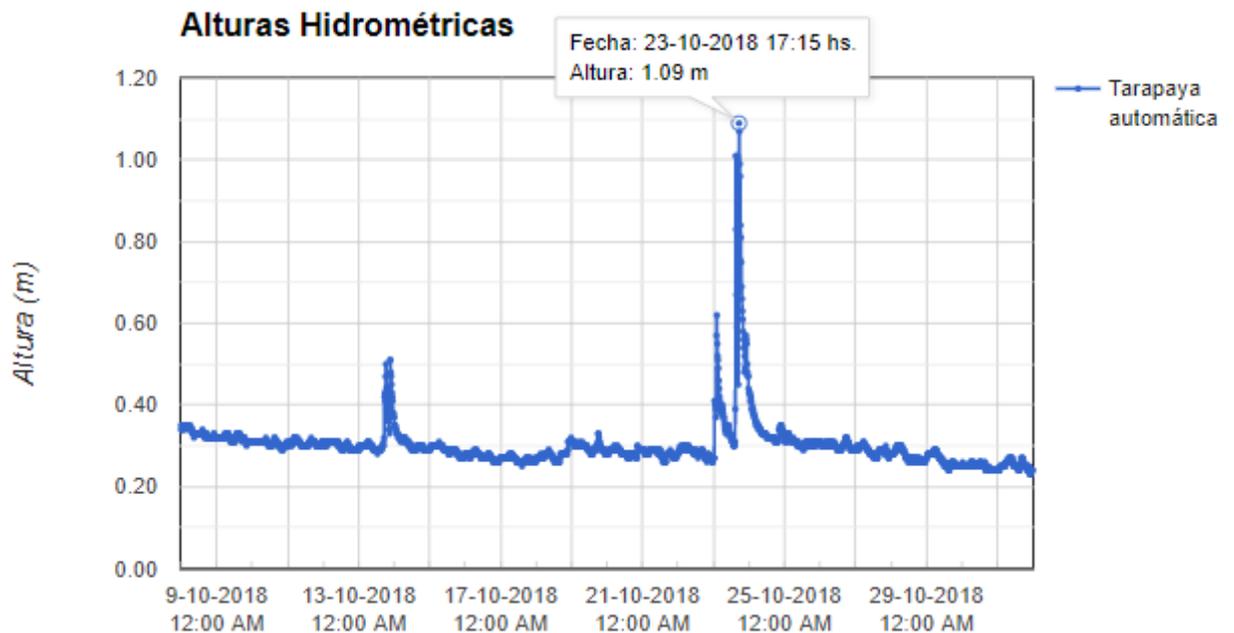
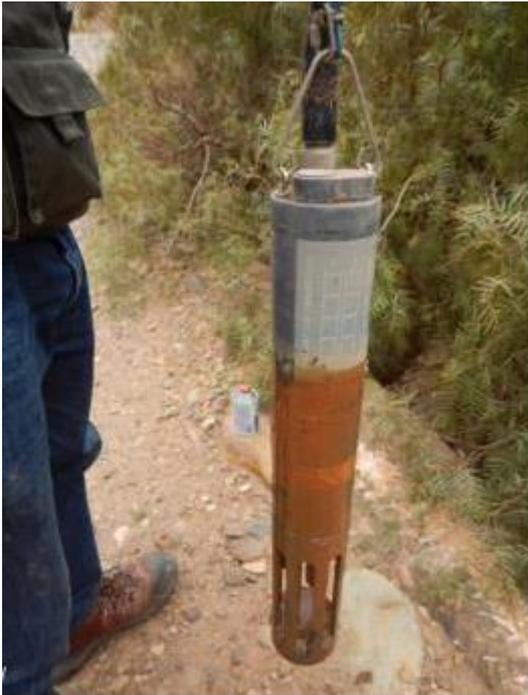
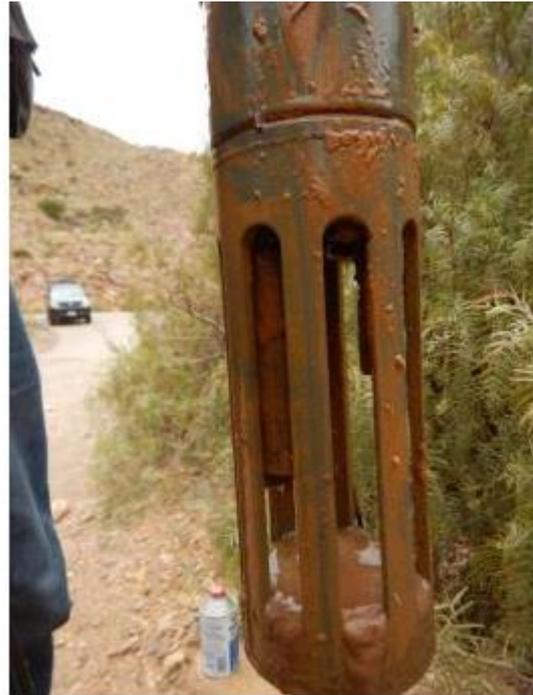
El 25 de octubre de 2018, dos días después del paso de una crecida, se observó la sonda bastante sucia, (fotografía 17) con una deposición alta de sedimentos (fotografía 18) lo que indicaría que el flujo a través de la sonda era mínimo.

Fotografías 17 y 18. Sonda YSI al sacar de la estructura

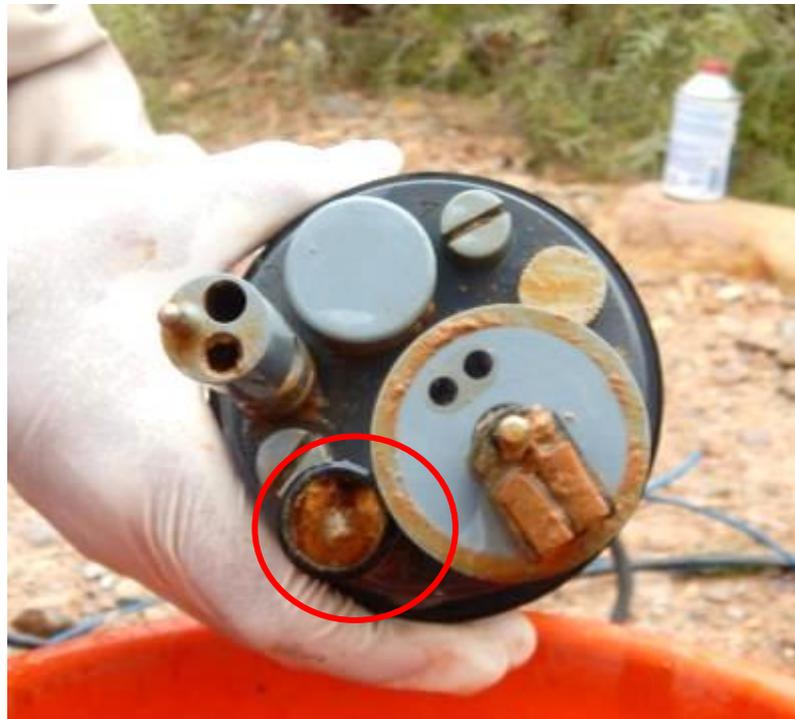
Incluso después de su enjuague con agua de la canilla, se observaron los sedimentos depositados en los sensores, en especial en el de pH alrededor del electrodo de vidrio, de forma similar ocurrió con el electrodo de conductividad. El sensor de turbiedad se observó limpio en la sección que cubre el “cepillo”, pero en el resto y en el mismo cepillo se observó mucho sedimento fino (limo) (Fotografía 19).

Fotografía 19. Vista de los electrodos después de una primera limpieza superficial, se observa en el electrodo de pH, el sedimento incrustado.

Este comportamiento indicaba que la estructura actuaba como una trampa de sedimentos y que las lecturas no eran confiables porque los electrodos podrían no estar midiendo las características del agua sino del sedimento ya

que no existía flujo a la altura de los sensores de medición. Se llegó a la conclusión de que era necesario un cambio en el diseño. Para solucionar esto, se pensó en algunas modificaciones en la estructura del sensor a saber:

1. Realizar un orificio del mismo diámetro en la parte anterior del orificio de limpieza y dejar ambos abiertos, de esta forma el agua fluirá continuamente por el cilindro formado.

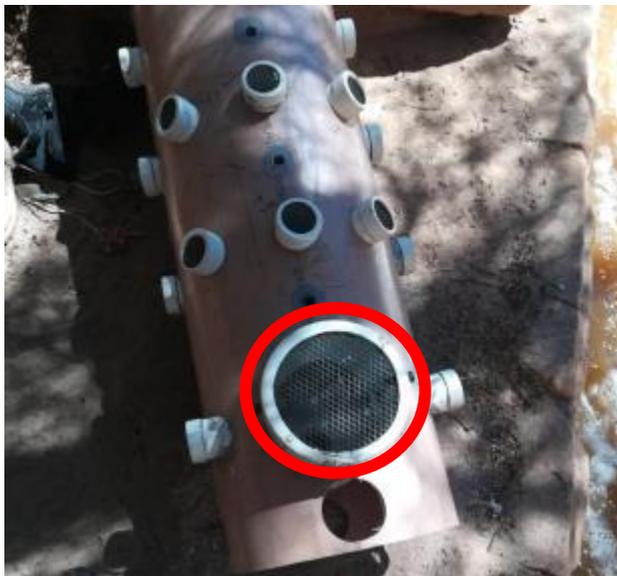
Fotografía 20. Vista del orificio de limpieza cerrado con malla protectora

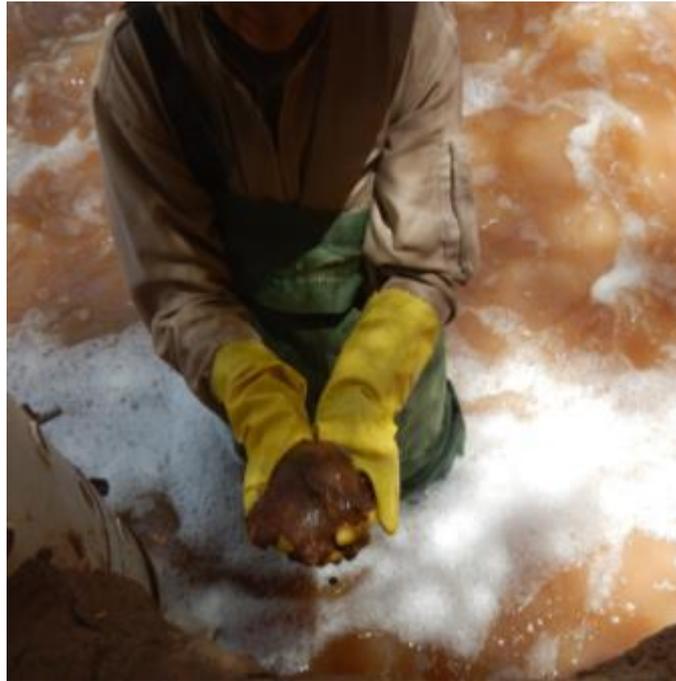
El 18 de diciembre de 2019 (7 días después) se realizó la limpieza de la estructura y se encontró que el orificio construido para acceder a la parte inferior de la estructura estaba lleno de sedimento, como se observa en las siguientes fotos:

Fotografía 25. Sedimento recuperado de tubo de limpieza.

En vista de esta situación se decidió dejar abierto el orificio superior para evitar la sedimentación dentro de la estructura.

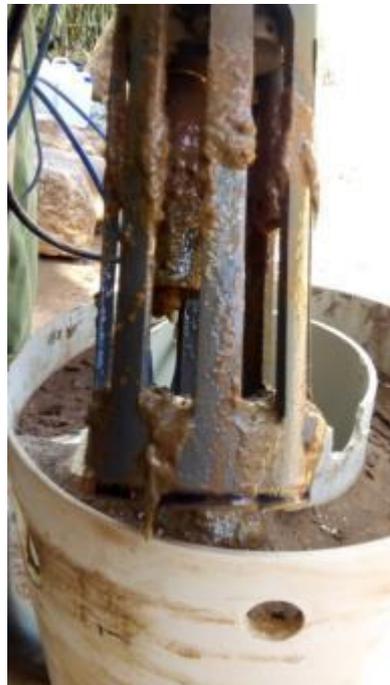
El 27 de diciembre de 2019 nuevamente se encontró la sonda con un alto contenido de sedimentos en la sección de los sensores, incluso mayor a lo que se observó en el primer mantenimiento. Esto indicaba que el agua no circulaba en la estructura.

Fotografía 26. Vista de la parte inferior de la sonda al sacar de la estructura.

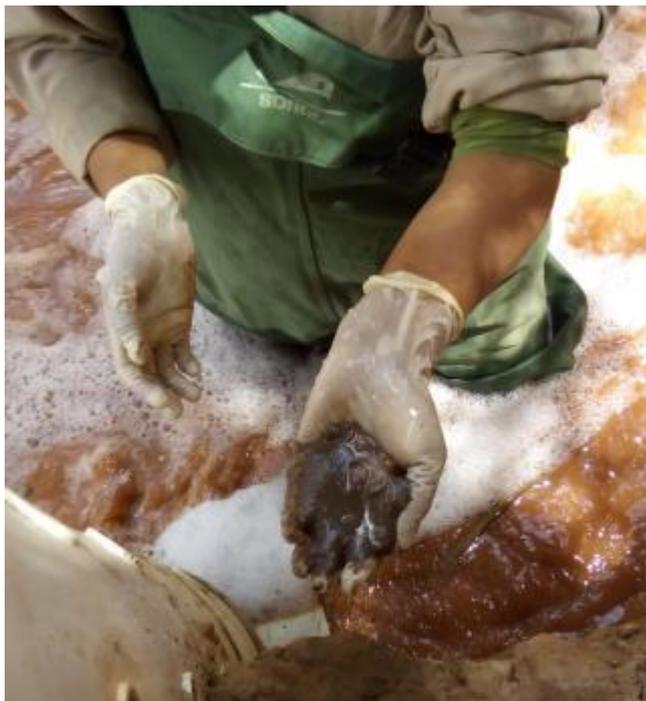
Al realizar la limpieza por el “orificio para la limpieza”, se observó que la malla que se colocó para proteger los sensores estaba tapada con arena. La misma se colmataba por la alta cantidad de sólidos que traía el río, por lo que se decidió retirarla.

Fotografía 27. Sedimento recuperado de tubo de limpieza.

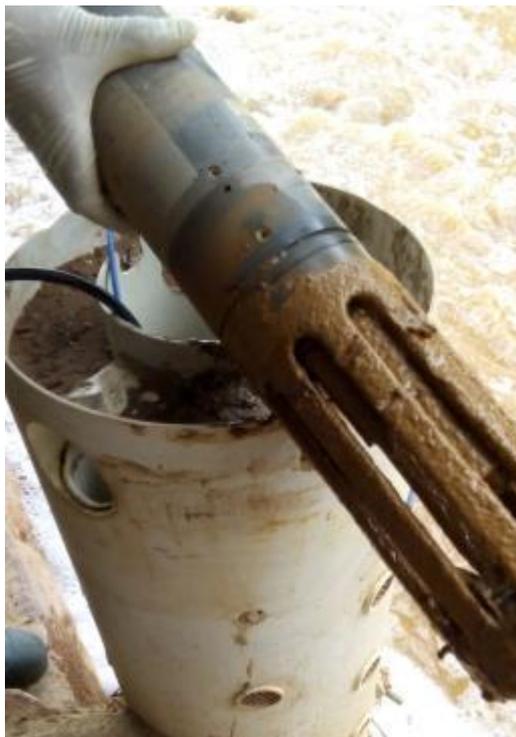
El 3 de enero de 2020 se encontró al sensor, una vez más, lleno de sedimento acumulado, y quizá en mayor cantidad que en el anterior mantenimiento, indicando que nuevamente estaba obstruido el conducto de circulación del agua.

Fotografía 29. Sonda antes de la limpieza

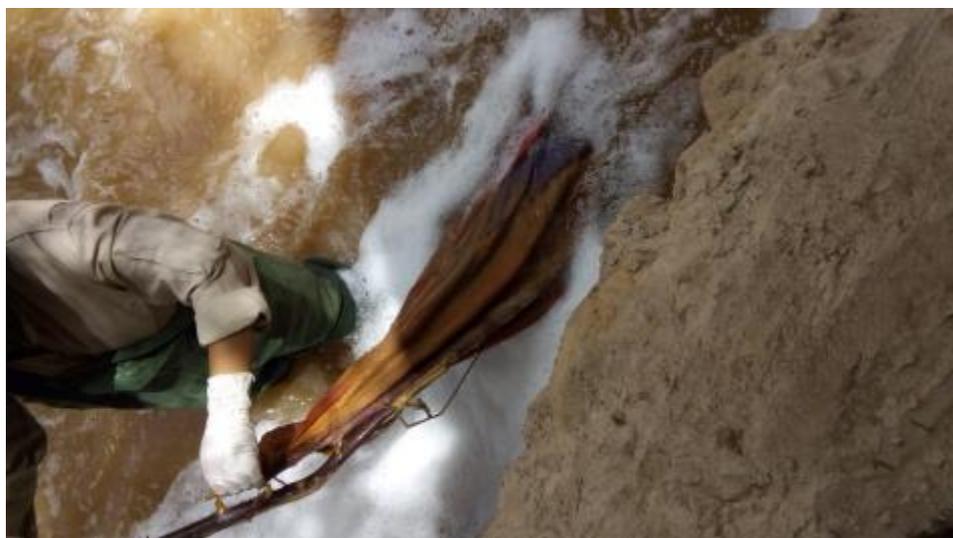
Cuando se procedió a la limpieza del conducto se encontró una bolsa de yute en la parte posterior que impedía la circulación:

Fotografía 30. Bolsa de yute retirada de la tubería de flujo de agua.

A partir de estas comprobaciones se encaró un programa de limpieza de la sonda en dos modalidades: una limpieza básica de la estructura de protección (el conducto inferior) que se realizaría 3 veces por semana por el observador de SENAMHI de la estación Tarapaya y una más intensiva, (limpieza de los electrodos) a cargo del personal del SENAMHI de la regional Potosí, con una frecuencia semanal. Ello en el marco de los acuerdos existentes entre la DE CTN y ese organismo del Estado Plurinacional de Bolivia.

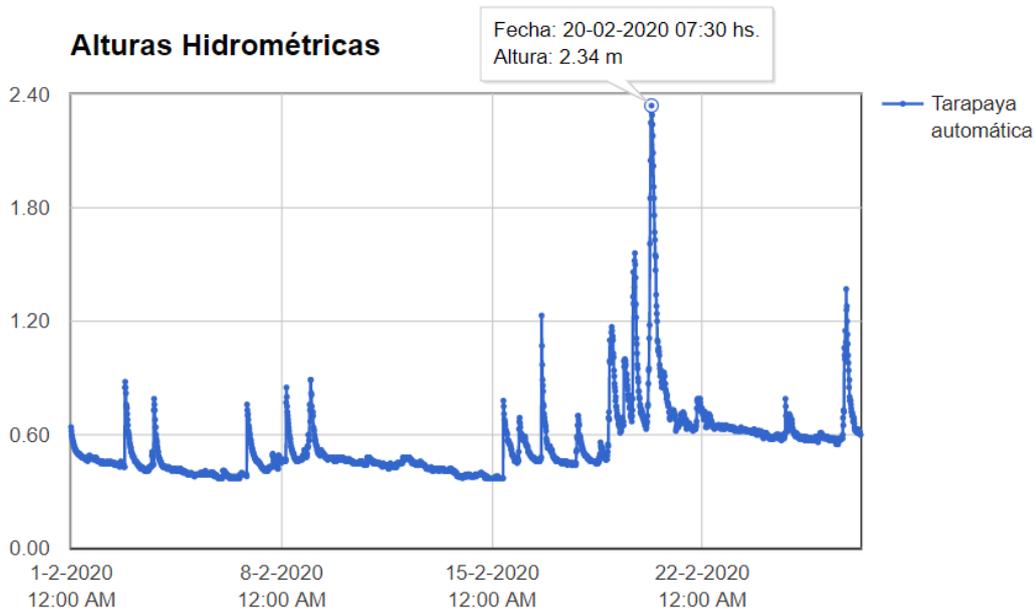
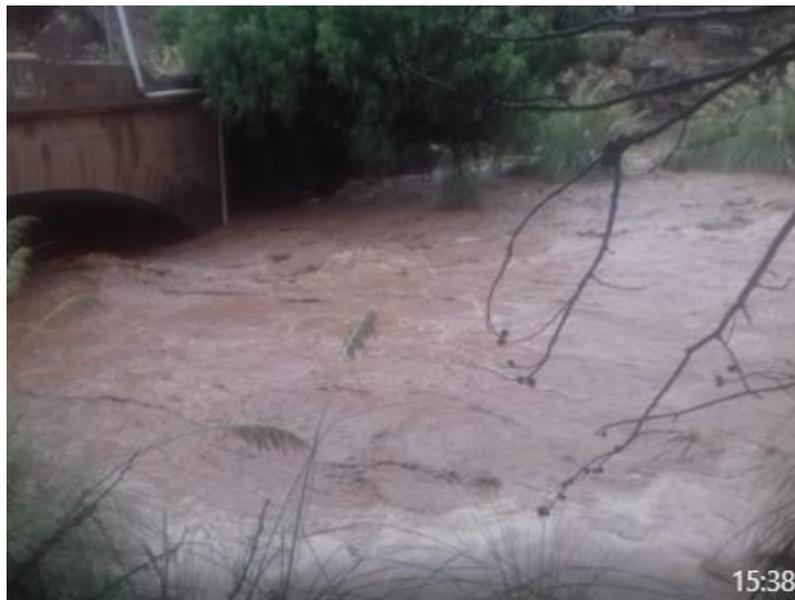
Las limpiezas realizadas luego de crecidas mostraron que la sonda quedaba totalmente cubierta con la basura que transportaba el río, como en el 20 de febrero de 2020 cuando un pico de crecida alcanzó los 2,34m.

Fotografía 39. Crecida del 20 de febrero de 2020, la estructura está totalmente sumergida.

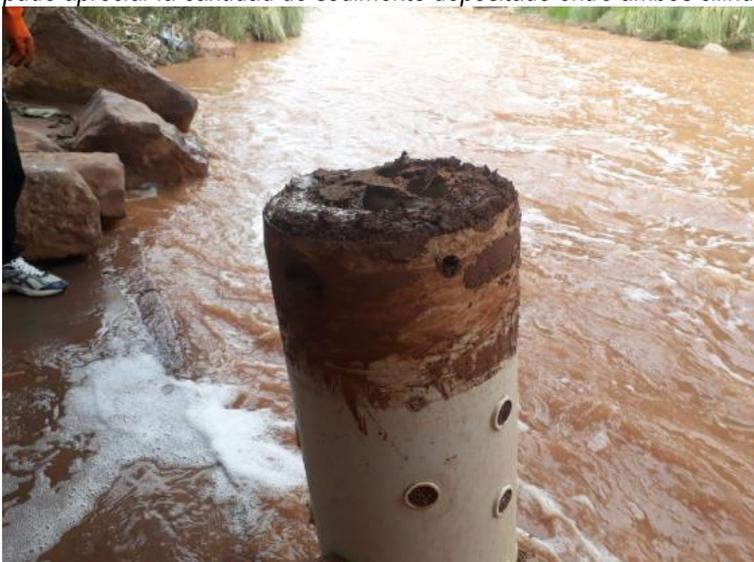
El 26 de febrero de 2020 personal de SENAMHI pudo realizar la limpieza de la estructura, ocasión en la que se pudo apreciar la cantidad de sedimento depositado entre ambos cilindros concéntricos.

Fotografías 40 y 41. Basura y sedimento depositado en la estructura.

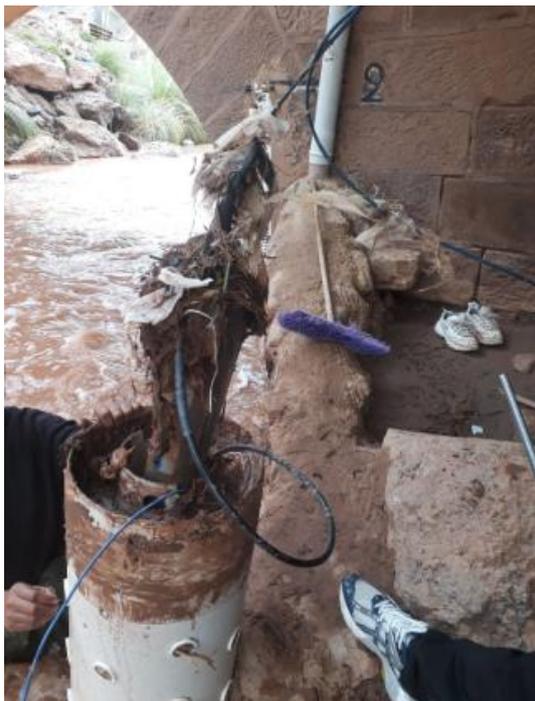
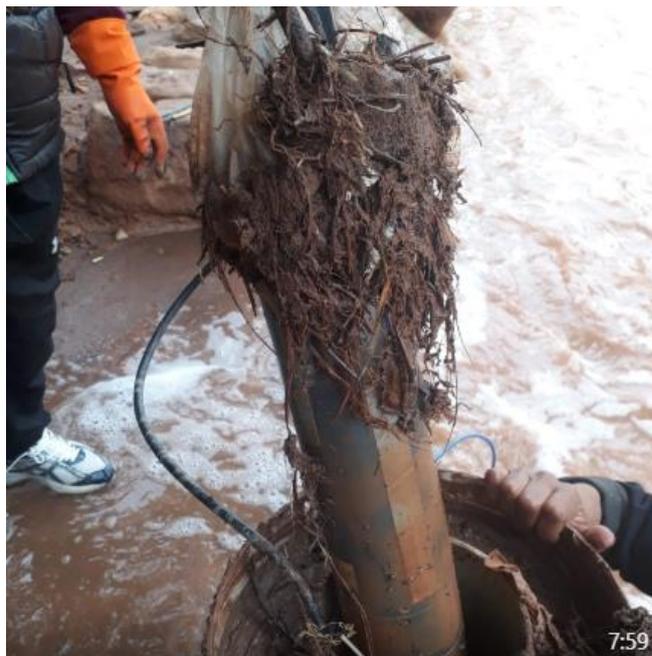
Al retirar la sonda se encontraron en su extremo superior restos de bolsas plásticas, ramas y gran cantidad de sedimento.

Fotografías 42 y 43. Basura y sedimento en el sensor.
