COMISION TRINACIONAL PARA EL DESARROLLO DE LA CUENCA DEL RIO PILCOMAYO

# ONDA DE CONTAMINACIÓN POR ROTURA DE DIQUES DE COLAS EN LA ALTA CUENCA DEL RÍO PILCOMAYO

**Primer Informe Parcial**

Proyecto LHA 346 Informe LHA 01-346-14 Ezeiza, Setiembre de 2014

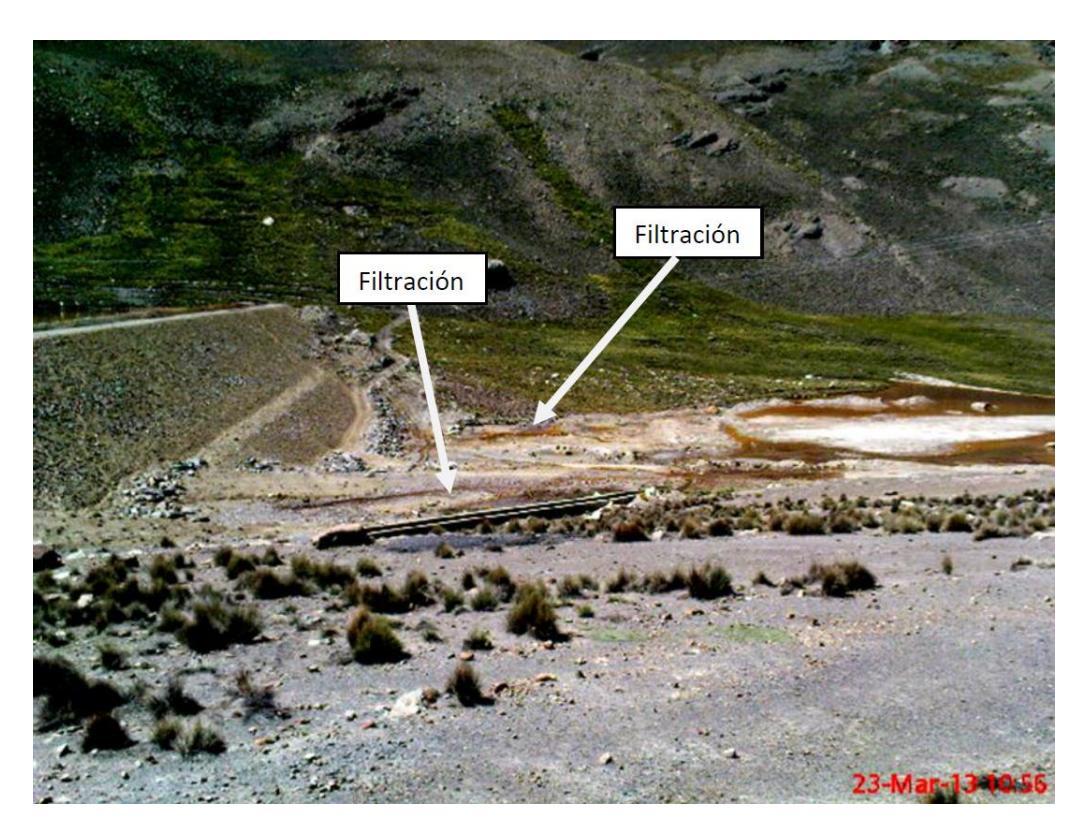
Figura 2.12. Filtraciones detectadas en el dique de Andacaba (Orozco Collazos 2013)

Ahora bien, de acuerdo a Orozco Collazos (2013) los diques de Manquiri (1º), Porco-Sinchi Wayra (4º), Huari Huari (6º) y Pan American Silver (8º) están bien construidos y son administrados con un control estricto, de modo que su riesgo de falla es relativamente bajo. En consecuencia, se los excluyó de la lista de alto riesgo relativo, y esa lista se complementó con diques de colas de menor capacidad, pero de mayor riesgo de falla, quedando entonces la presentada en la Tabla 2.4 (Orozco Collazos 2013). En la Figura 2.12 se muestra, a título ilustrativo, las filtraciones detectadas en el dique de Andacaba.

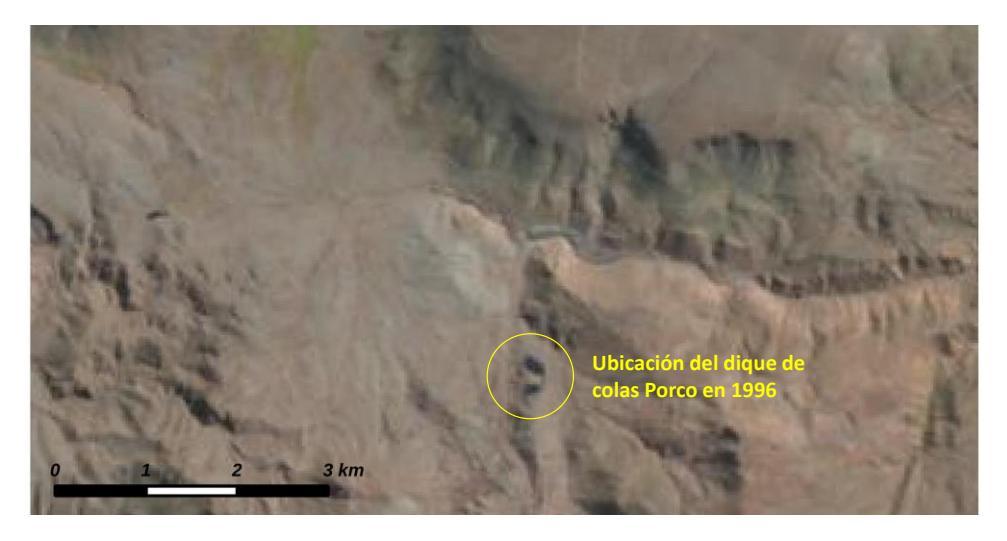
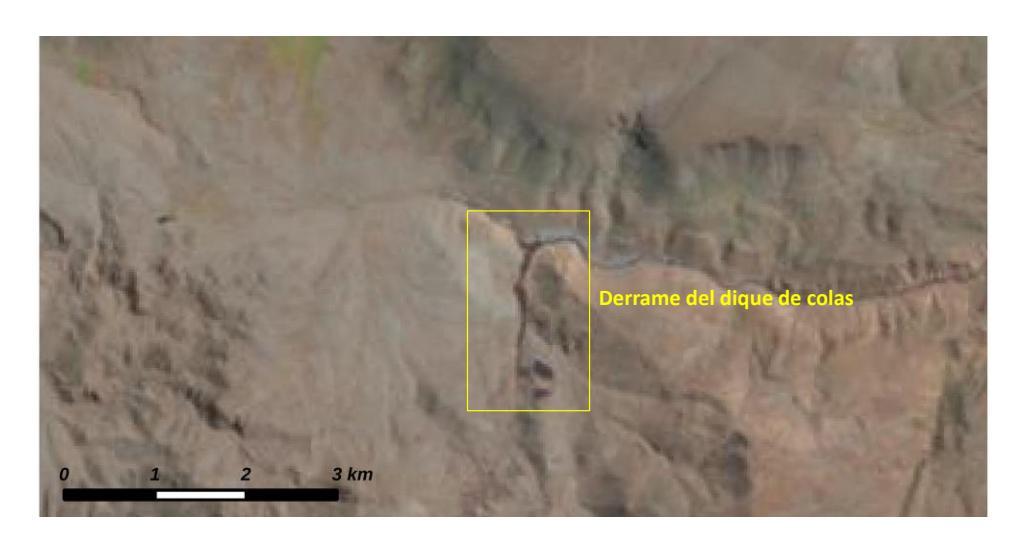
Figura 3.6. Imágenes LANDSAT antes y despues de la falla

Se estima que, si bien el 87% de la contaminación ocurrió en los primeros 50 km, la mayor parte se depositó en los primeros 2 km aguas abajo de la presa.

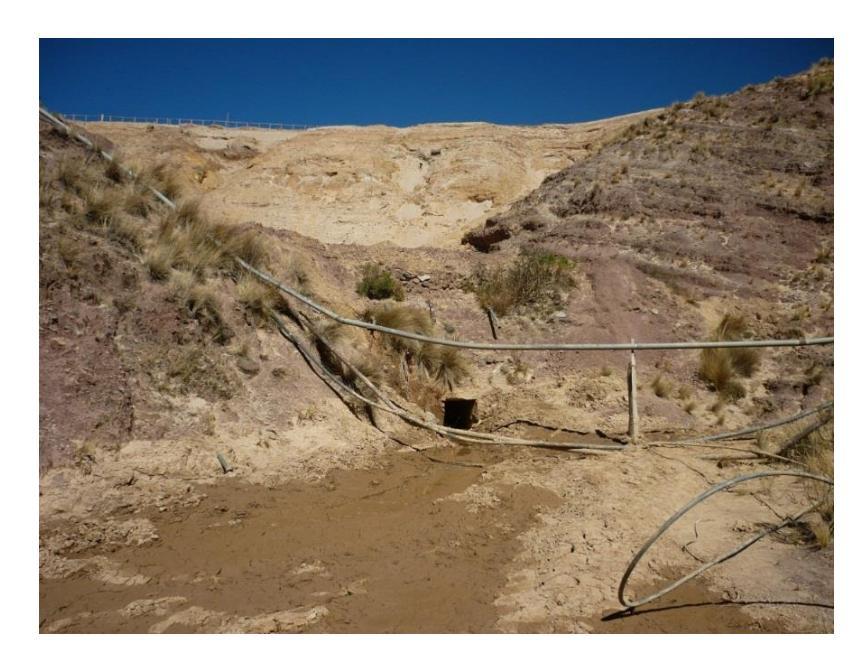
Figura 3.11. Orificio de salida del conducto de drenaje al pie de presa

A partir de la observación en el sitio, se sabe que el conducto de drenaje está construido en roca (Figura 3.11). En la Figura 3.12a se presenta un corte longitudinal esquemático del dique, donde se identifican la cachimba, el conducto de descarga de colas (*spigot*), los sucesivos recrecimientos, el espejo de agua que tendría el dique al momento de la falla y las dimensiones estimadas a partir de la visita en campo. Previo a la falla, la carga de residuos mineros por sobre el inicio del conducto de drenaje era de aproximadamente 10 m (Figura 3.2a). La cachimba colapsó debido al peso del material depositado en el dique, lo cual devino en la posterior descarga de colas a través del conducto de drenaje, generándose un pozo conoidal con vértice en el inicio del conducto de drenaje (Figura 3.12b). El talud de la presa no falló. En la Figura 3.13 se tiene una vista completa del dique de colas y su falla.

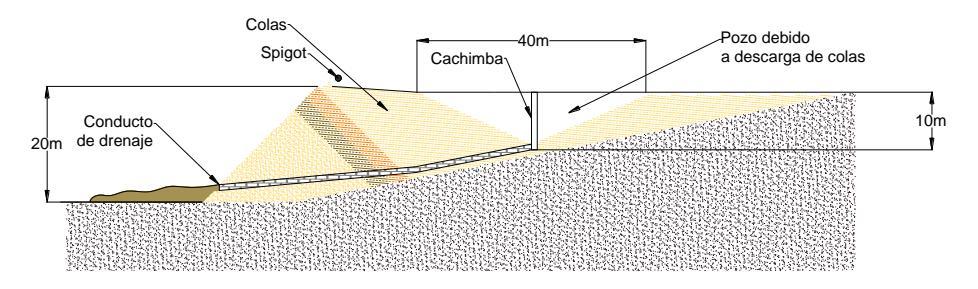
Figura 3.12. Corte esquemático del dique

b. Corte esquemático del dique después de la falla

- La falla del dique Santiago Apóstol se debió al colapso de la cachimba, posiblemente debido al peso de las colas y las características constructivas precarias de la misma.
- El volumen de descargado se estimó en 11.000 m<sup>3</sup>, con un contenido de agua del 60%.
- En los rastros de la descarga de las colas se diferencian dos fases. La primera, más densa, avanzó 3,6 km aguas abajo del dique y quedó depositada en el cauce, hasta su remoción por tareas de remediación. La segunda fase, más líquida, se desplazó como una onda incluso a lo largo del río Pilcomayo, alcanzando al menos hasta la

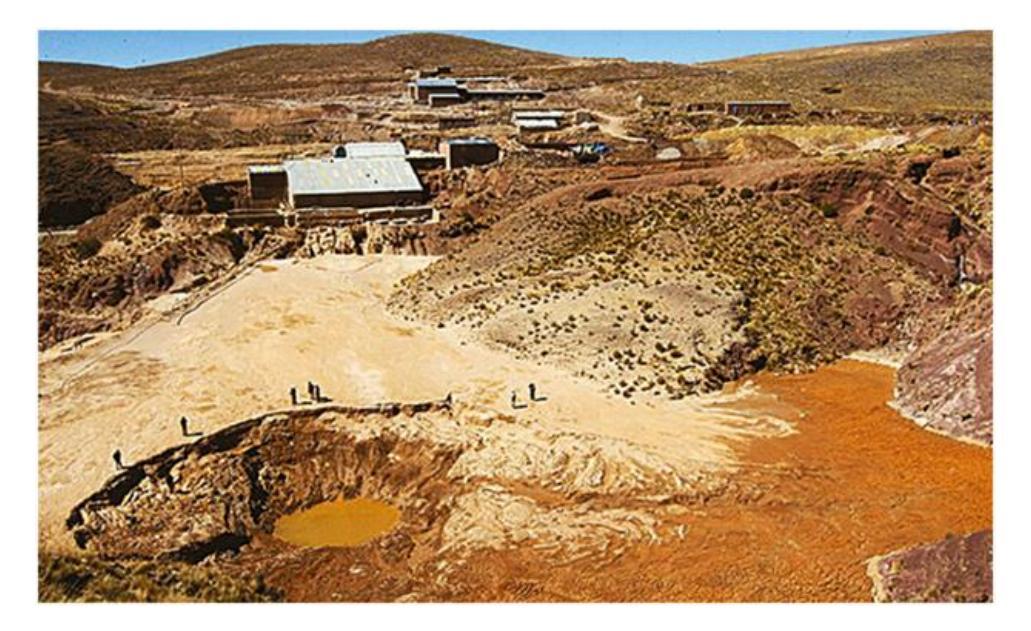
Figura 3.13. Vista del pozo producido en el depósito de colas

Se estima que el volumen del pozo asciende a 4.200 m<sup>3</sup>. Además, el sobrenadante, constituido por agua y lodo con alto porcentaje de humedad, habría sido de 6.800 m<sup>3</sup>. Entonces, la descarga total desde el dique habría alcanzado 11.000 m<sup>3</sup>, con un porcentaje de agua del 60% (SDMT 2014).

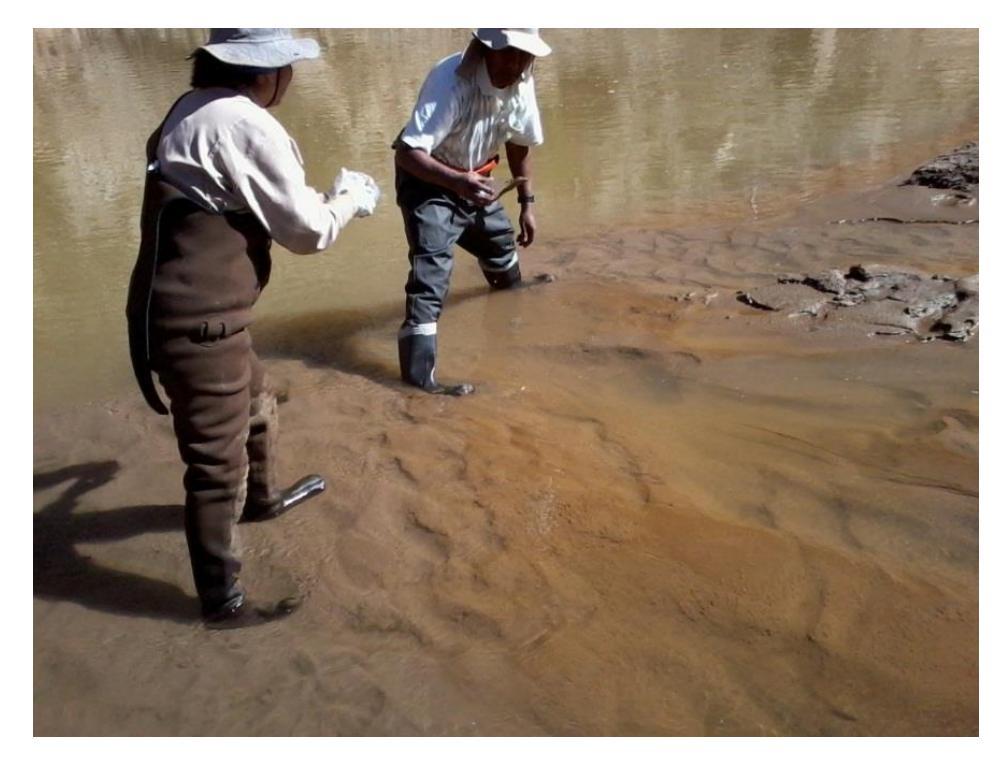
En conversaciones con el aforador local, se tomó conocimiento que el domingo 6 de julio se observó un cambio de coloración del río, tornándose color óxido. Indicó además la presencia de sedimento en las márgenes con un color similar al del río. Se tomaron muestras de dicho sedimento, depositado en una capa de no más de 1 mm de espesor, en el que se apreció claramente la diferencia de coloración respecto del sedimento de margen subyacente, del cual también se tomó una muestra como "blanco" (Figura 3.28).

Figura 3.28. Toma de muestra de sedimento en margen izquierda, sección Viña Quemada

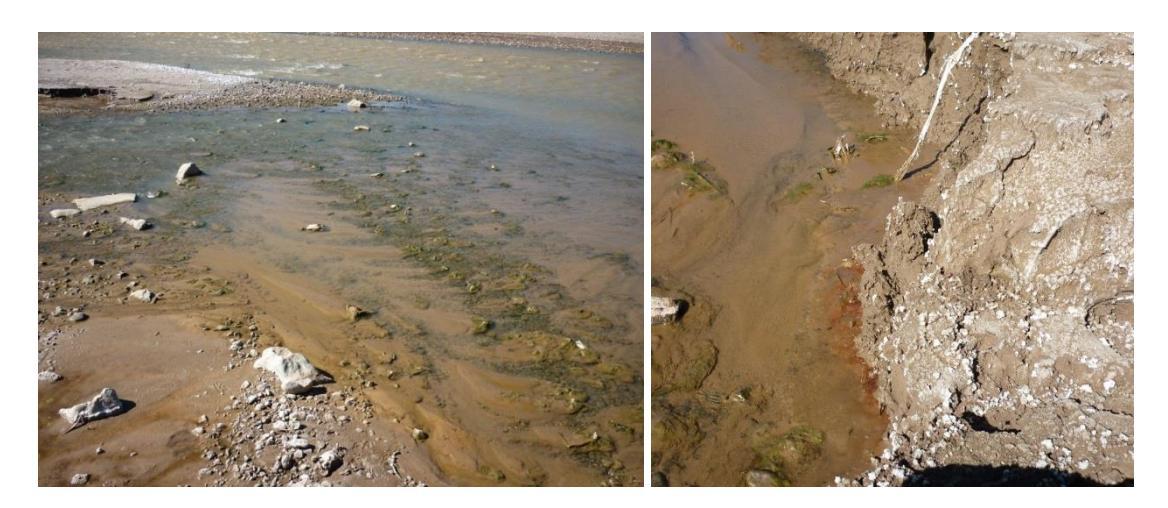
Figura 3.31. Sedimentos depositados de color óxido en Puente Mendez

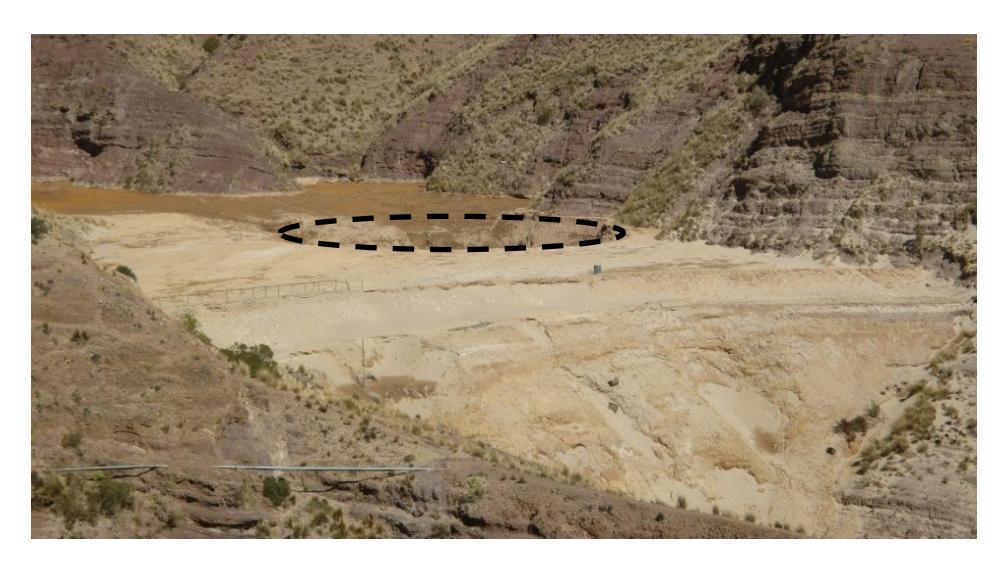
Figura 3.34. Vista del dique Santiago Apóstol

La Figura 3.34 muestra una vista del dique de colas donde se destaca en punteado el contorno del pozo formado por la descarga de colas debido a la falla.

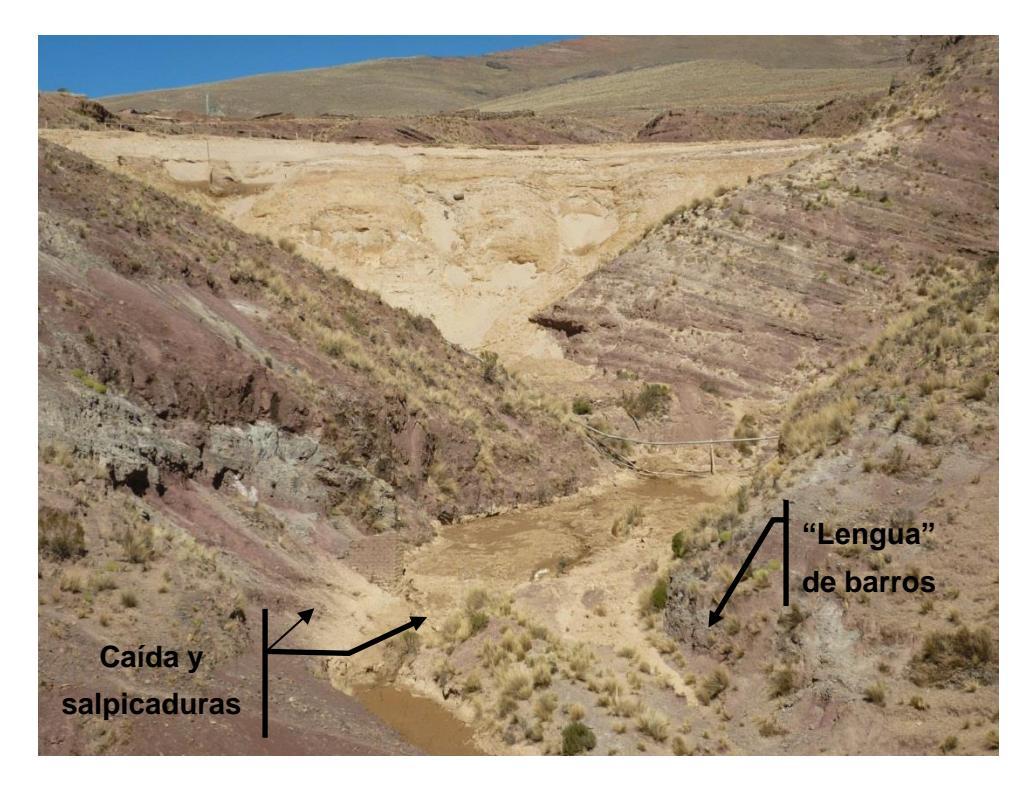
Figura 3.35. Vista de colas derramadas al pie del dique

Al pie del dique se pudieron observar las colas descargadas (Figura 3.35). Se logra diferenciar entre marcas de un barro espeso, con capacidad limitada de progreso ("lengua" de barros sobre margen izquierda), y una mezcla más fluida que, durante su paso por la caída que muestra ese valle, provocó salpicaduras sobre la ladera de margen derecha.

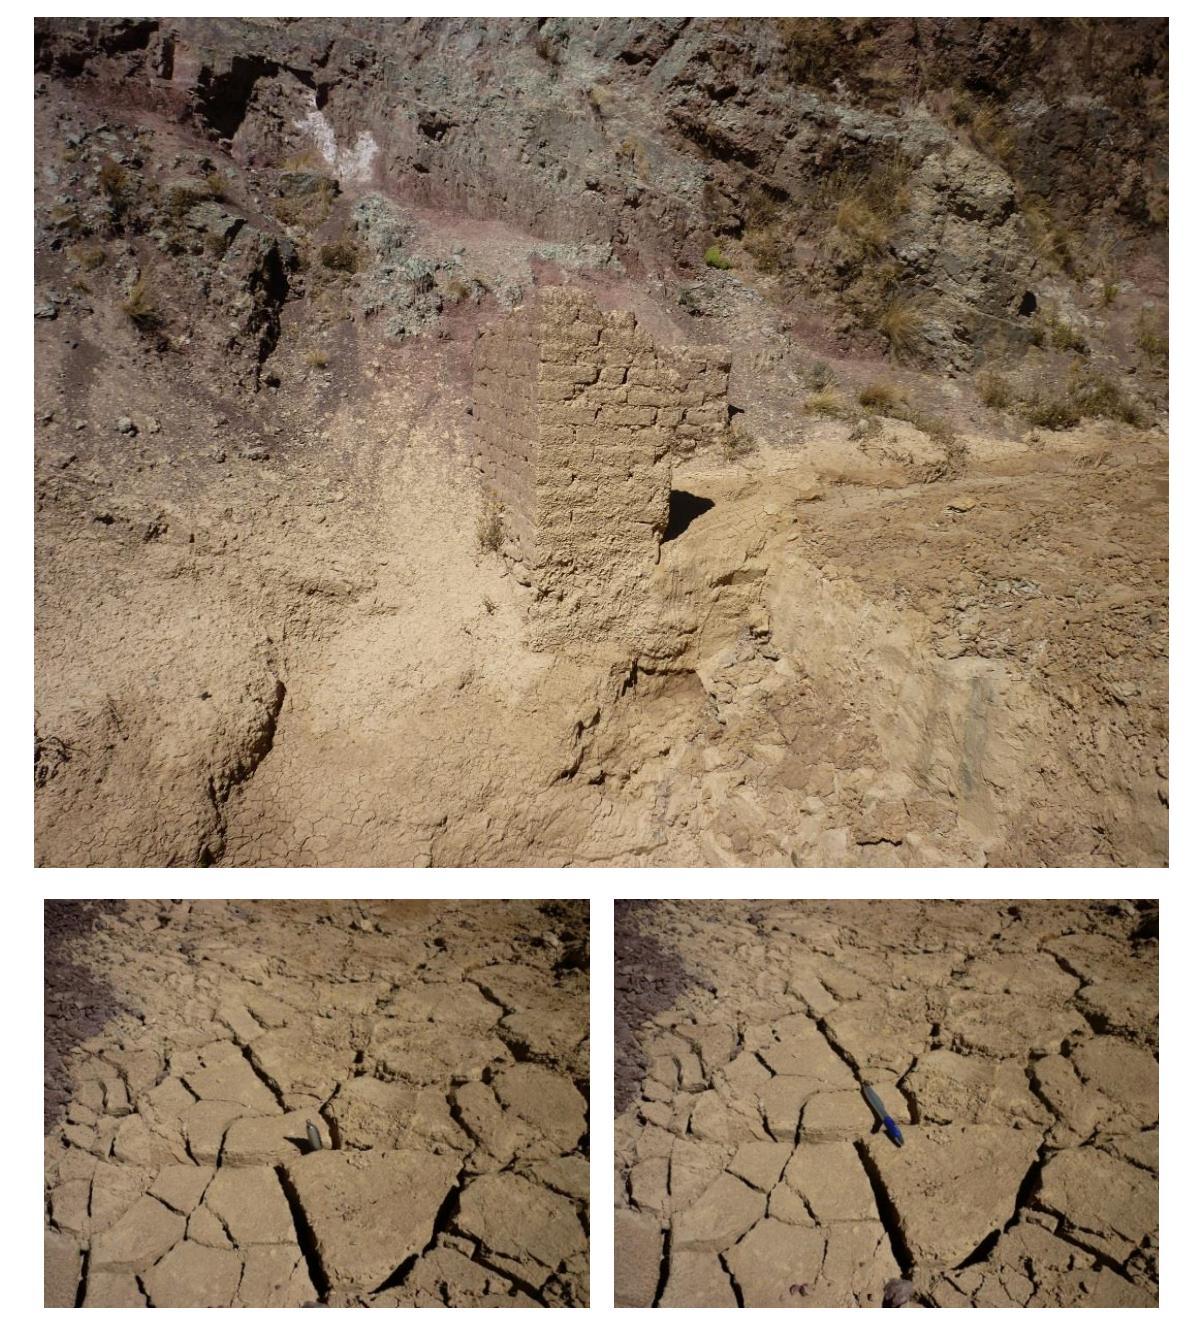
Figura 3.36. Vistas de colas secas

En la Figura 3.36 se aprecian depósitos de colas secos, cuyos espesores fueron variables entre 5 y 50 cm (este último en la zona de caída).

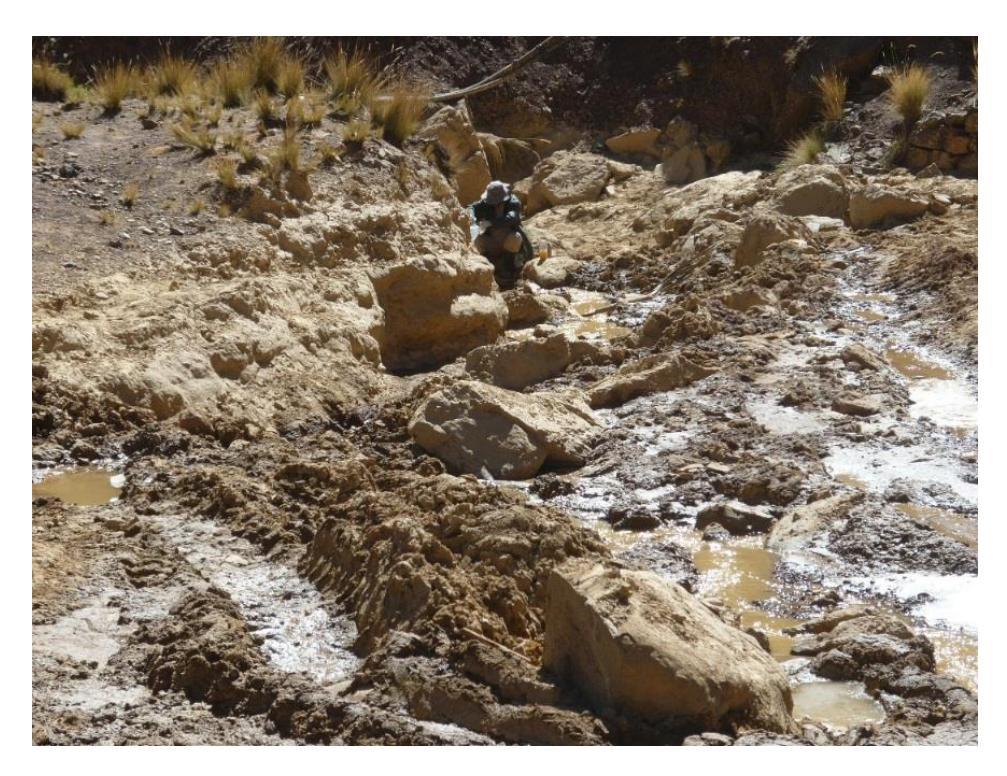
Figura 3.38. Vista de colas sobre el río Canutillos
