COMISIÓN TRINACIONAL PARA EL DESARROLLO DE LA CUENCA DEL RÍO PILCOMAYO

PRIMERA CAMPAÑA EXTENSIVA 2022 DE CALIDAD DE AGUAS ETAPA 2 Y 3 (ARGENTINA – PARAGUAY)

INFORME TÉCNICO

NOVIEMBRE 2022

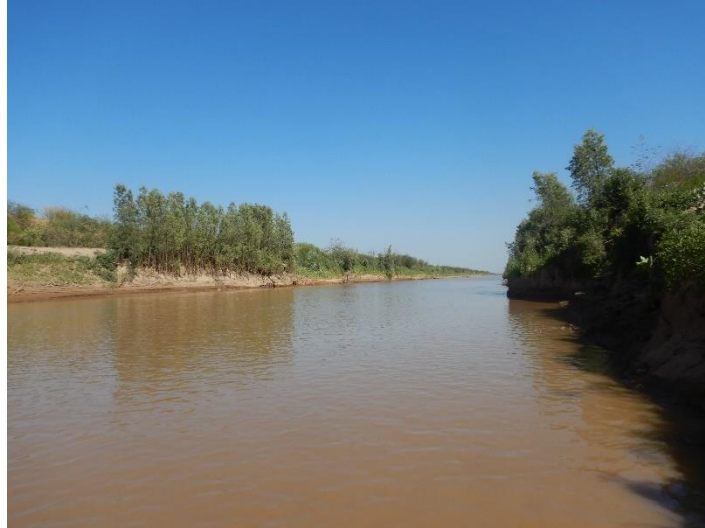
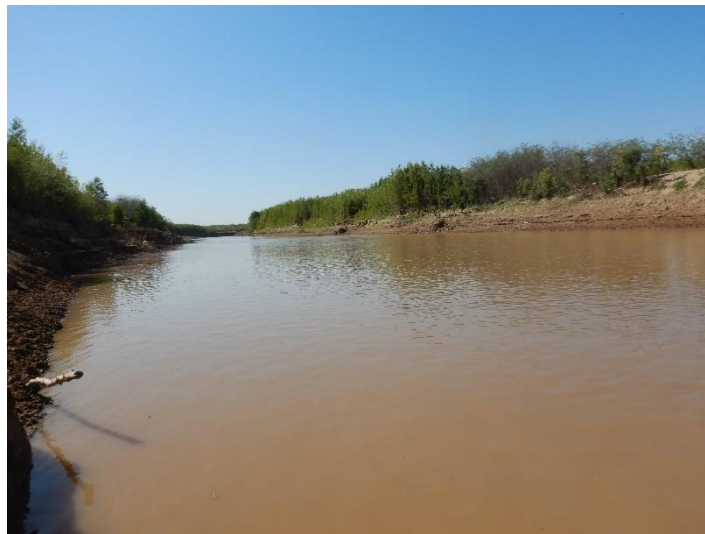
El pH básico y la conductividad alta son característicos de la época seca, con una turbiedad relativamente baja y saturación de oxígeno alto muy similares a los datos tomados en la embocadura aguas arriba (María Cristina ID28). Se tomó muestra de sedimento de la margen izquierda.

Fotografía 1. Río Pilcomayo en el canal paraguayo – aguas arriba del lugar de muestreo

Fotografía 2. Río Pilcomayo en el canal paraguayo – aguas abajo del lugar de muestreo

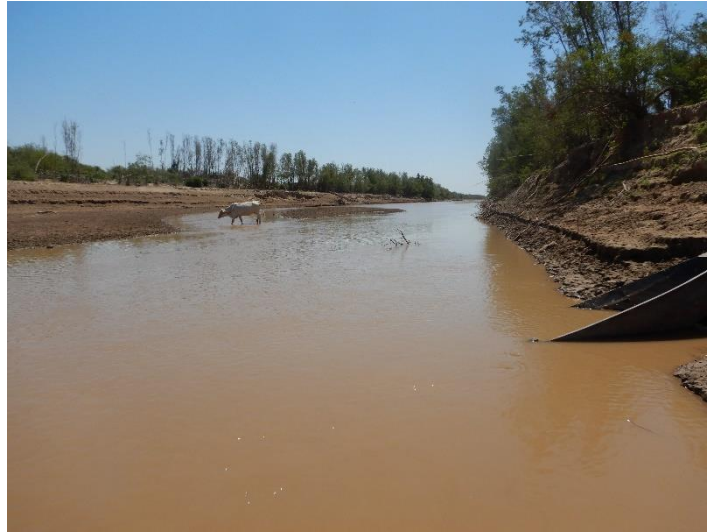
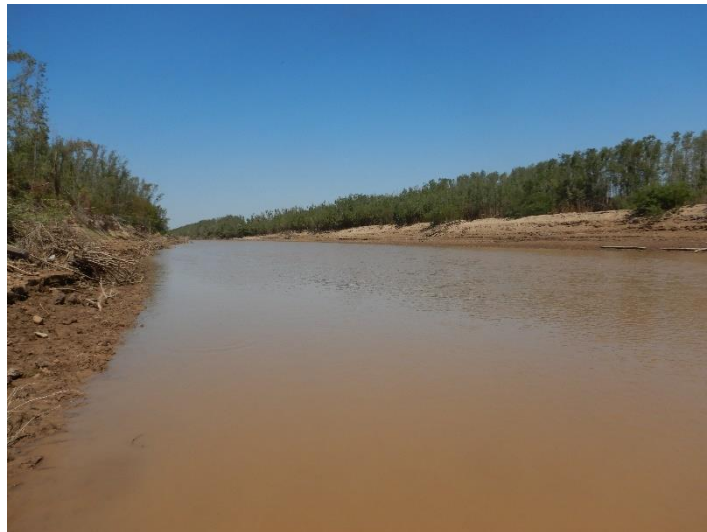
Si bien el pH y la conductividad son similares a los puntos monitoreados aguas arriba, la turbiedad es mayor probablemente debido al aumento de partículas finas o flóculos que no sedimentan o de materia orgánica por el mayor acceso de animales al río. Sin embargo, presenta una alta saturación de oxígeno al igual que aguas arriba. Se tomó muestra de sedimento del margen izquierdo.

Fotografía 3. Pilcomayo – aguas arriba del punto de muestreo

Fotografía 4. Pilcomayo - aguas debajo del punto de muestreo

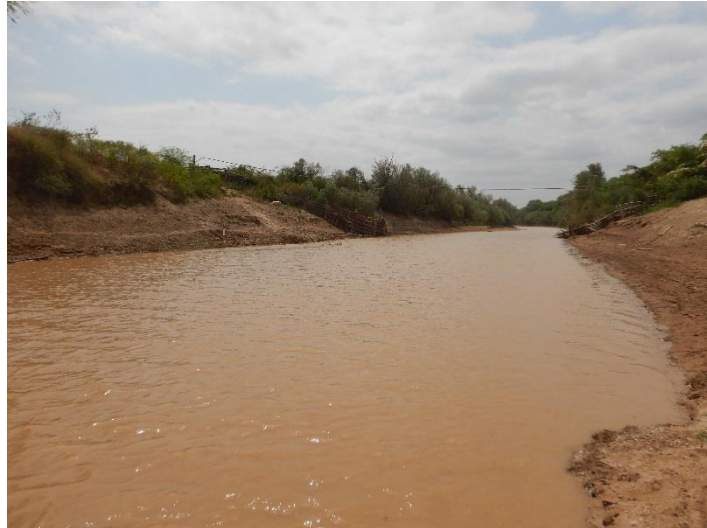
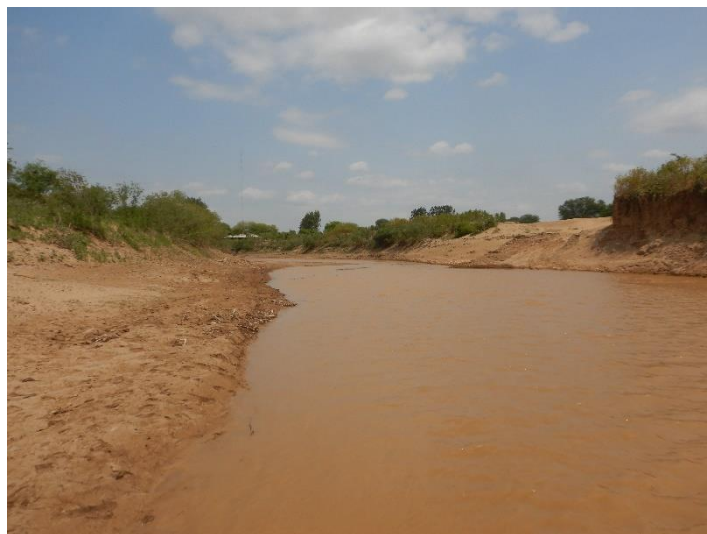
El pH, la conductividad, y oxígeno disuelto son similares a los medidos en los puntos aguas arriba, con excepción de la turbiedad, que en este punto es mayor. Como se dijo anteriormente la disminución de velocidad del río, el aumento de materia orgánica y temperatura, además de la alta concentración de oxígeno, podrían favorecer la oxidación de la materia orgánica con la consecuente formación de flóculos que se mantienen en flotación. Se tomó muestra de sedimento de la orilla izquierda.

Fotografía 5. Pilcomayo en Agropil –aguas arriba del lugar de muestreo

Fotografía 6. Pilcomayo en Agropil –aguas arriba del lugar de muestreo

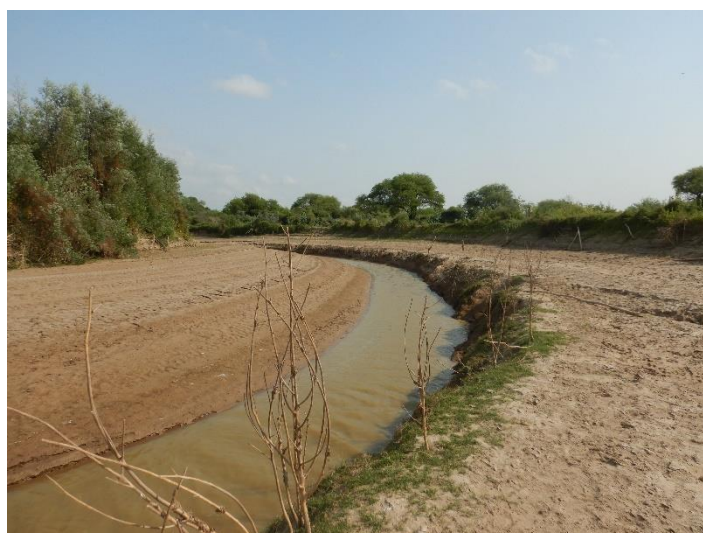
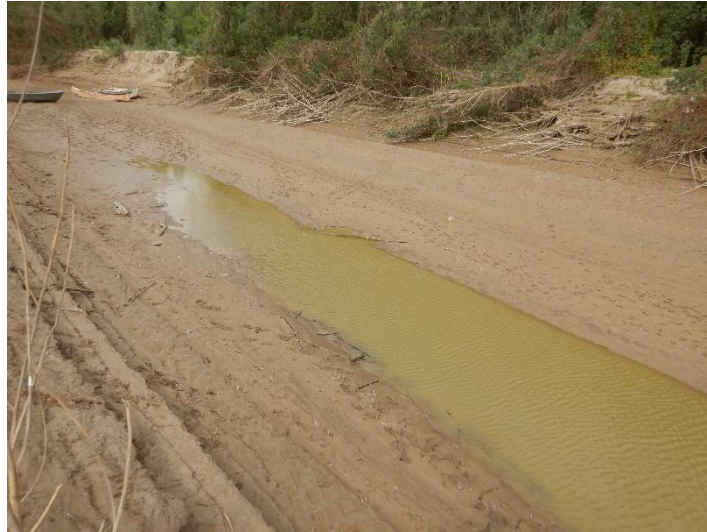
En el lugar se encontró secciones del lecho que mostraban solo humedad, no había circulación de agua por lo que solo se tomó muestra de sedimento.

Fotografía 7. Pilcomayo en la hacienda 9 de junio – vista aguas arriba del punto de muestreo

Fotografía 8. Punto de muestreo de sedimentos

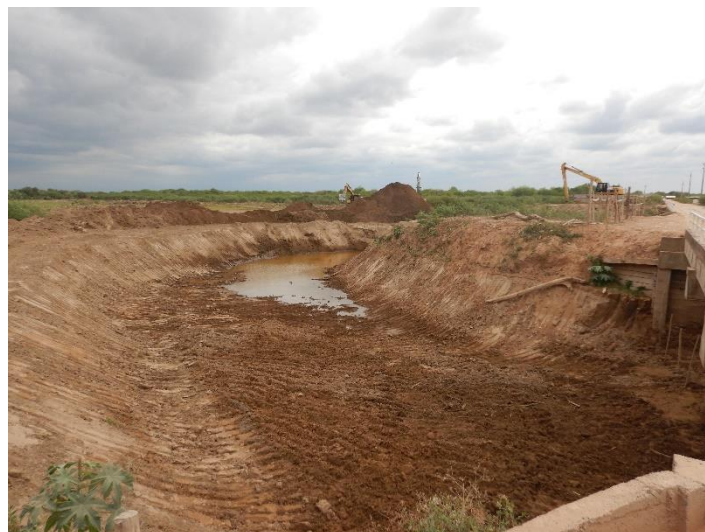
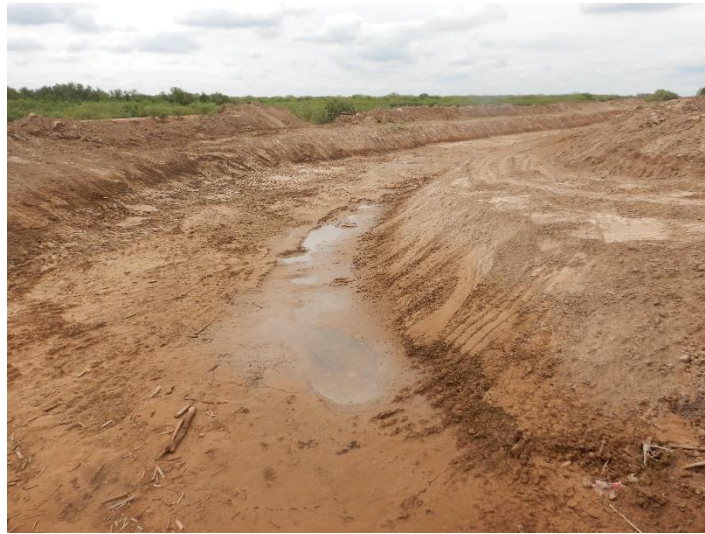
Se desarrollaban trabajos de limpieza de los canales en la zona por lo que el curso se encontraba detenido en varias secciones, es decir, no presentaba flujo.

Fotografía 9. Pilcomayo en General Díaz – aguas arriba del puente

Fotografía 10. Pilcomayo en General Díaz – aguas abajo del puente

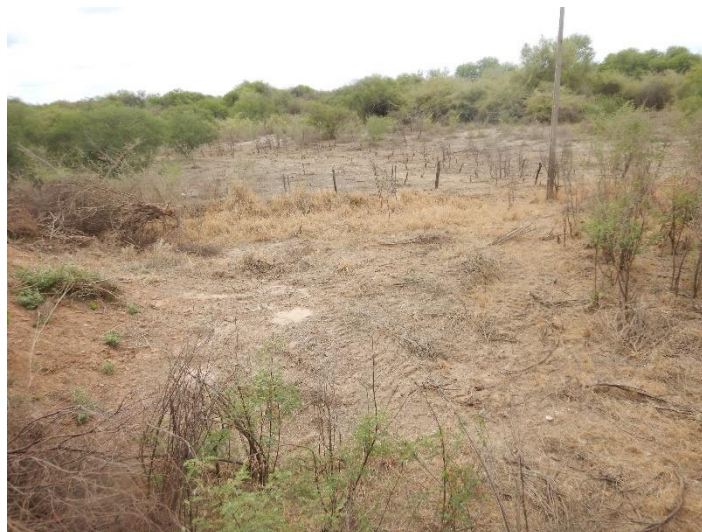
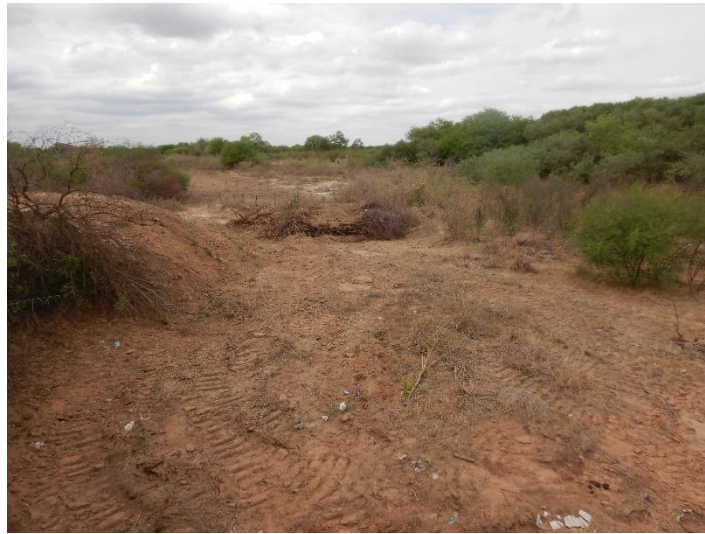
En el lugar no se encontró agua y había crecimiento de arbustos y pasto seco.

Fotografía 11. Bañado Las Garzas en la ruta Pozo Colorado a Gral. Díaz - aguas arriba del puente

Fotografía 12. Bañado Las Garzas en la ruta Pozo Colorado a Gral. Díaz - aguas abajo del puente

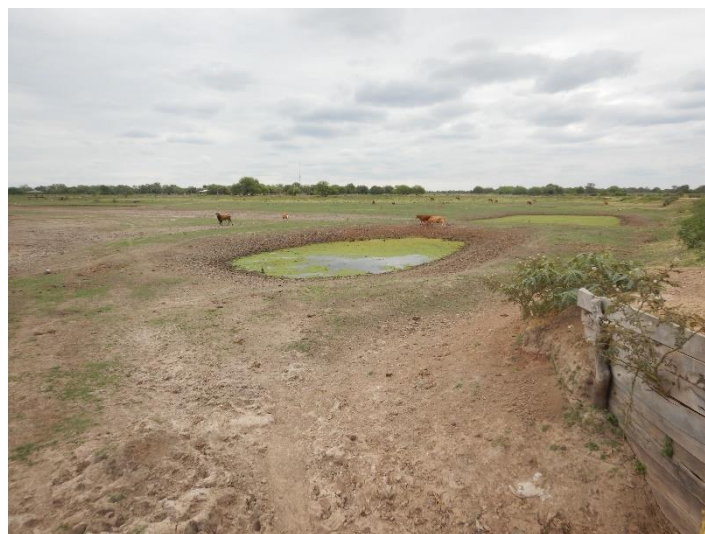
El lugar presentaba todavía charcas de agua dispersas que presentaban eutrofización (crecimiento de algas que limitan la entrada de luz y difusión de oxígeno en el agua y puede provocar condiciones anaerobias).

Fotografía 13. Tinfunke – charcas en proceso de eutrofización

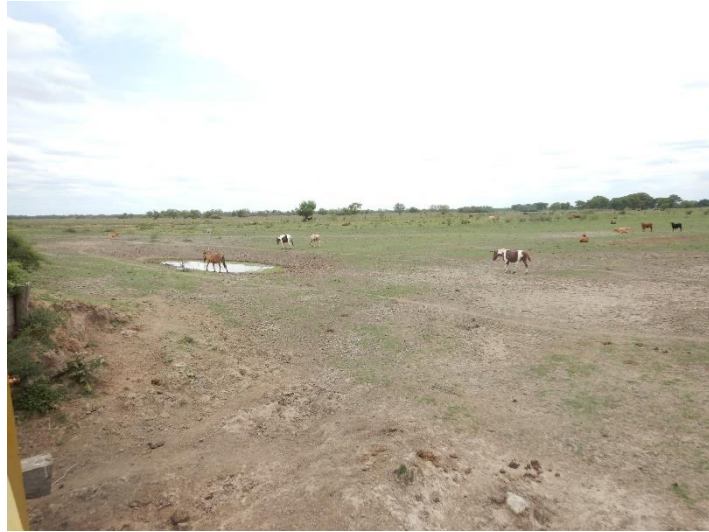
Fotografía 14. Tinfunke – charcas dispersas

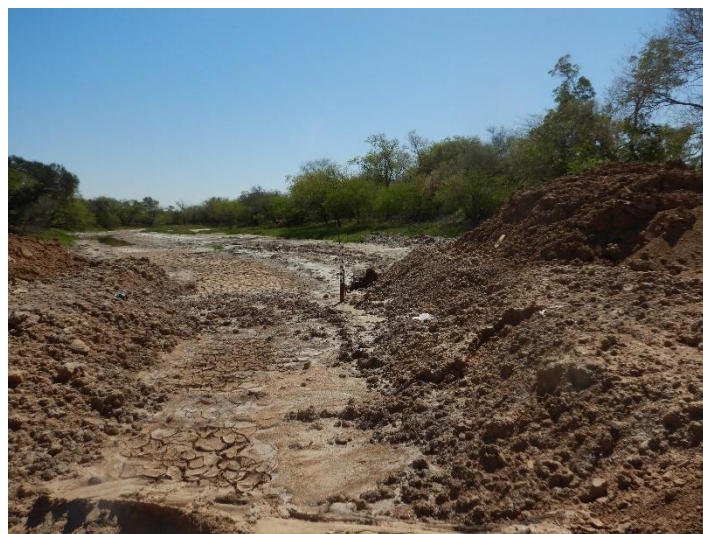
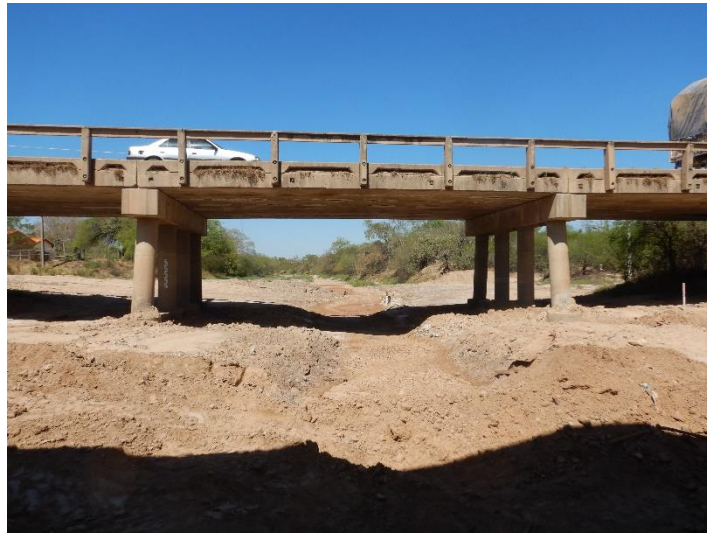
El agua todavía se encontraba detenida aguas arriba del puente carretero en construcción, aguas abajo se encontraba seco.

Fotografía 15. Río Verde – vista aguas arriba del puente

Fotografía 16., Río Verde – vista aguas abajo del río

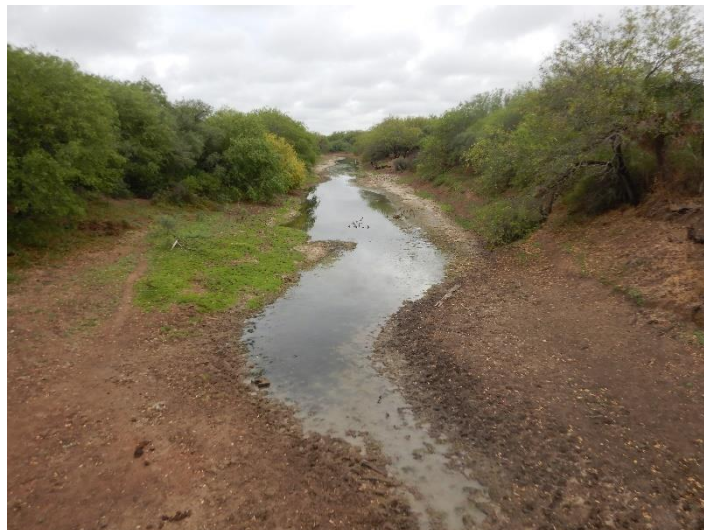
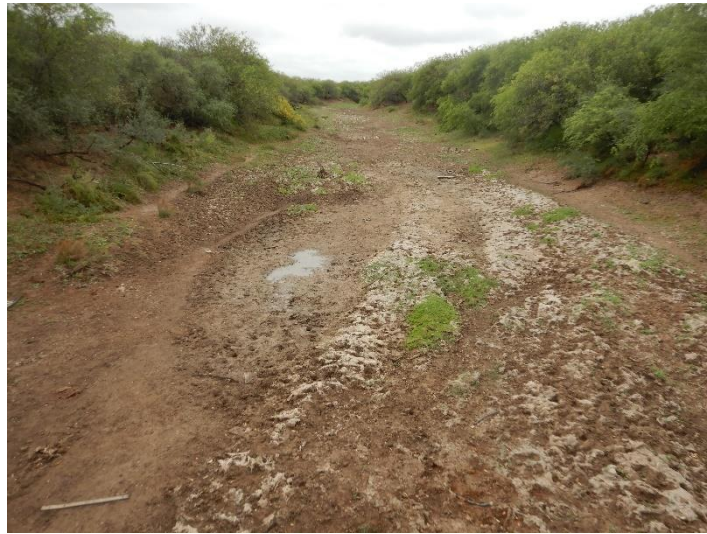
Al igual que en los otros puntos, el río presentaba sectores húmedos y con agua detenida.

Fotografía 17. Río Montelindo en la Hacienda Santa Ana– aguas arriba del puente

Fotografía 18. Río Montelindo en la Hacienda Santa Ana– aguas abajo del puente

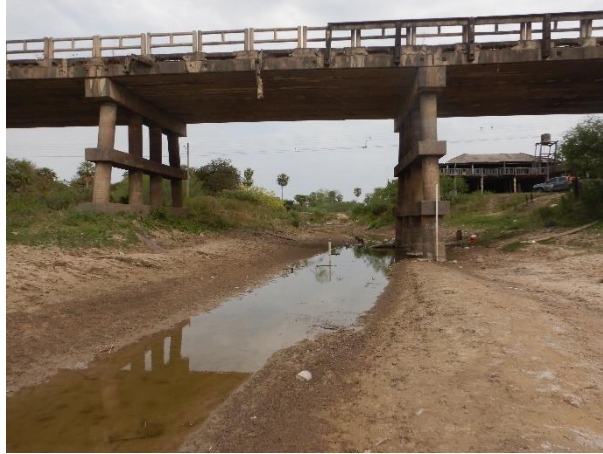
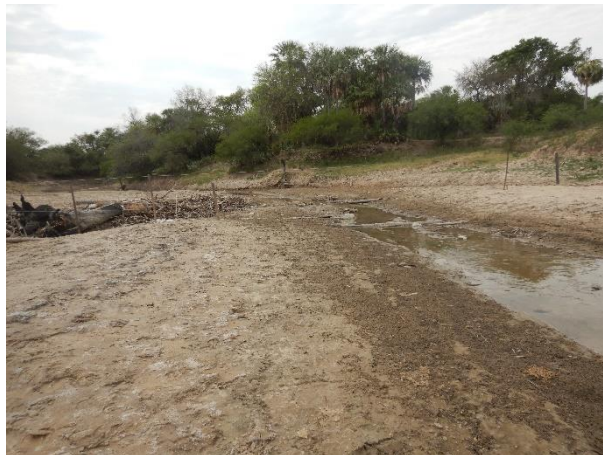
El pH básico con conductividad alta indica condiciones de la época seca, con turbiedad baja. La saturación de oxígeno, todavía media es típica de la época. La altura del agua en el lado más profundo era de aproximadamente 10 cm y se percibía un flujo lento.

Fotografía 19. Río Montelindo – aguas arriba del punto de muestreo

Fotografía 20. Río Montelindo – aguas abajo del punto de muestreo

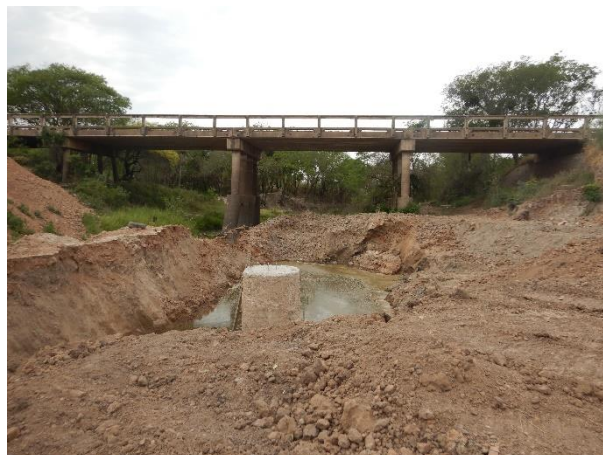
El río Negro se encontraba detenido por los trabajos de construcción de la nueva ruta Transchaco, por lo que no se tomó muestra.

Fotografía 21. Río Negro en ruta PY09 – Vista del puente carretero desde aguas arriba

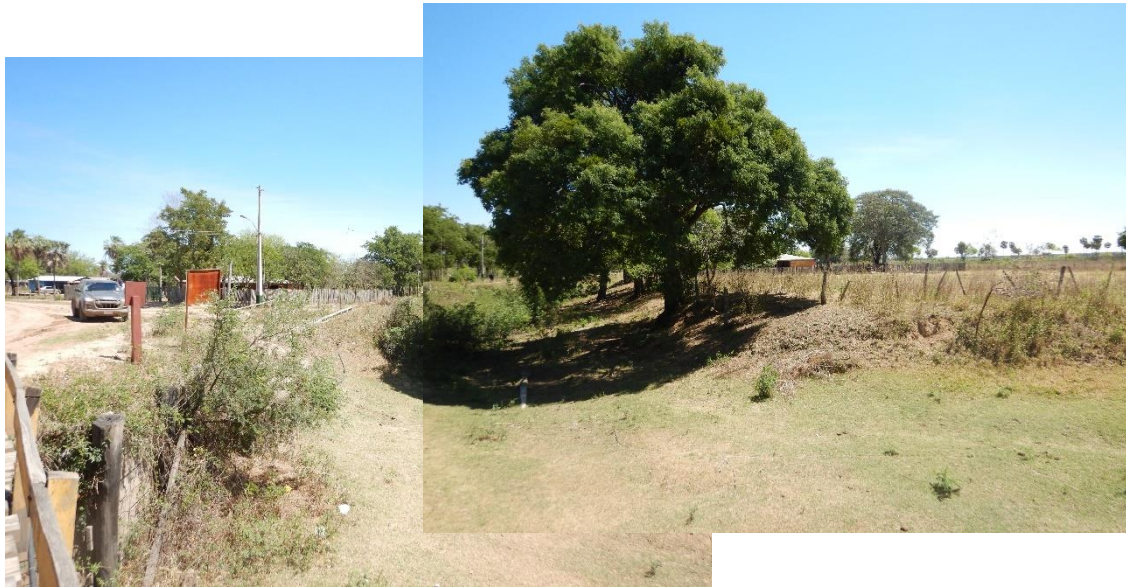
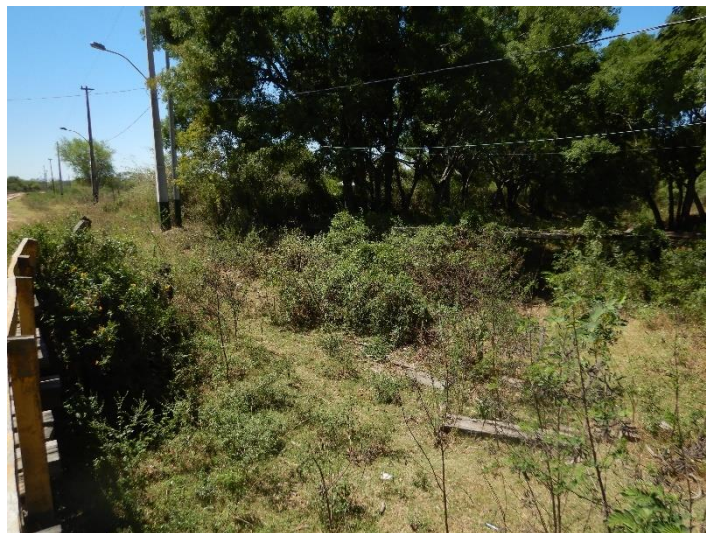
El lecho del río estaba seco y existía crecimiento de arbustos y pasto como se observan en las fotografías.

Fotografía 23. Rio Confuso en Cadete Pando – aguas arriba del puente

Fotografía 24. Rio Confuso en Cadete Pando – aguas abajo del puente

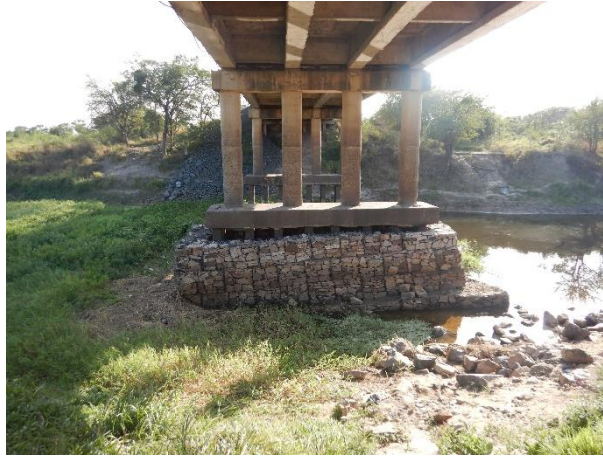
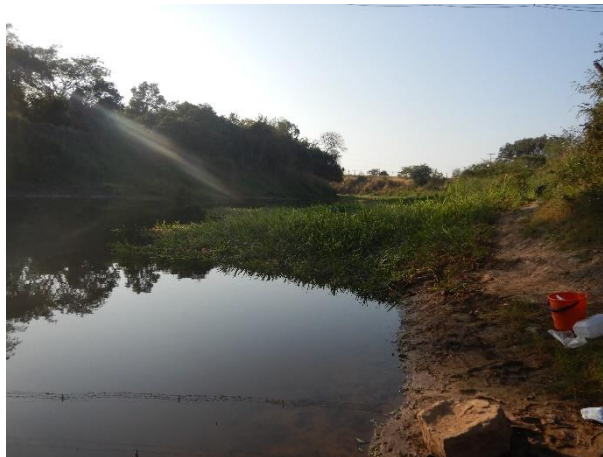
El valor del pH neutro y la conductividad alta con baja turbiedad son característicos de la época seca. La saturación de oxígeno es baja lo que pudiera comprometer la biota presente en el río.

Fotografía 25. Río Confuso en Villa Hayes – Aguas arriba de punto de muestreo

Fotografía 26. Río Confuso en Villa Hayes – aguas abajo del punto de muestreo

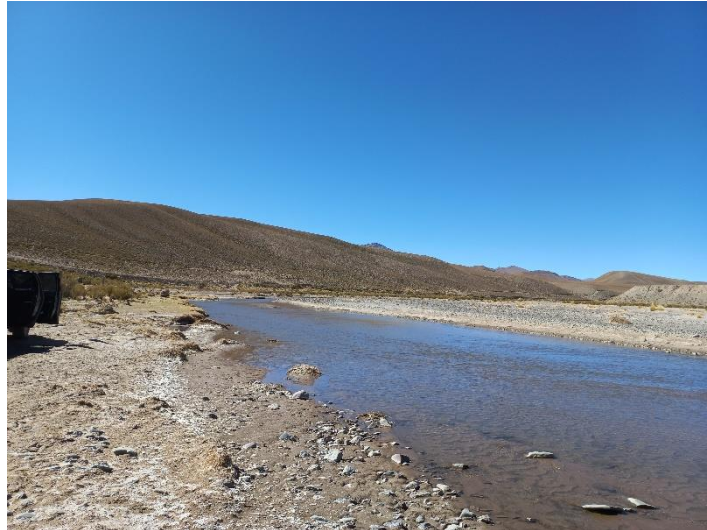
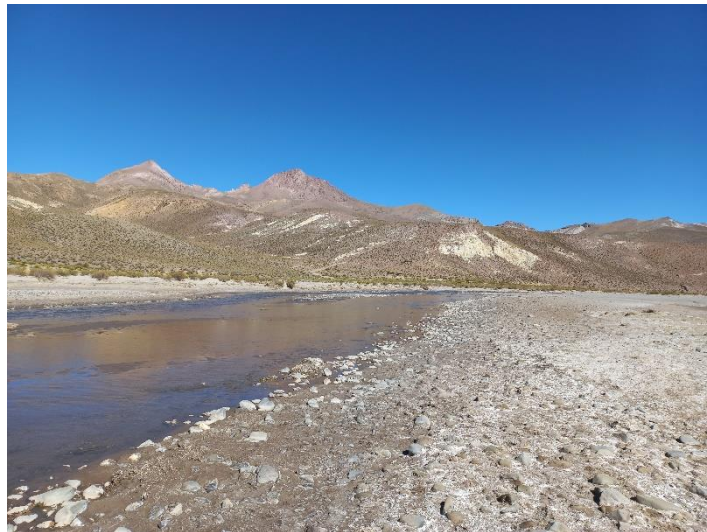
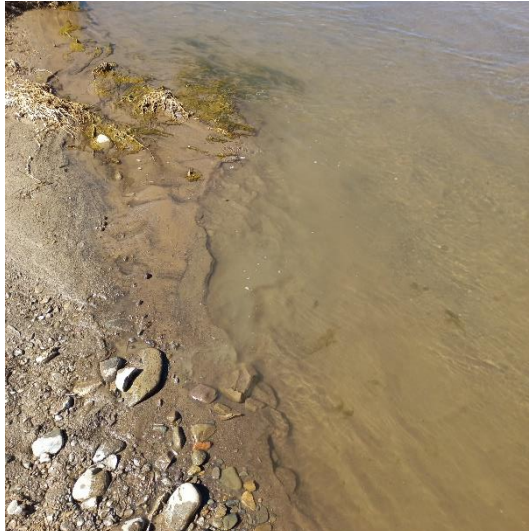
Los valores de pH ligeramente alcalino, conductividad media alta y turbiedad baja son característicos de la época seca. La saturación de oxígeno es alta por las bajas temperaturas que se presentan en el lugar. Se tomó muestra de sedimento del margen derecho.

Fotografía 27. Río Orosmayo en Liviara– aguas arriba del punto de muestreo

Fotografía 28. Río Orosmayo en Liviara – aguas debajo del punto de muestreo

Fotografía 29. Lugar de toma de muestra de sedimentos en margen derecha

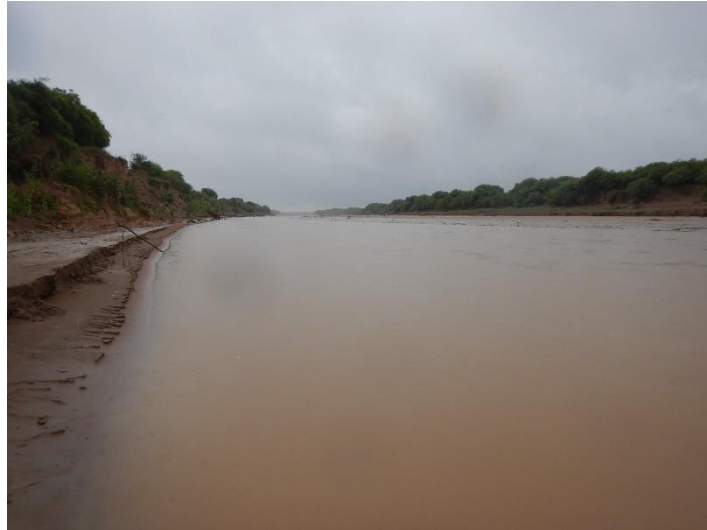
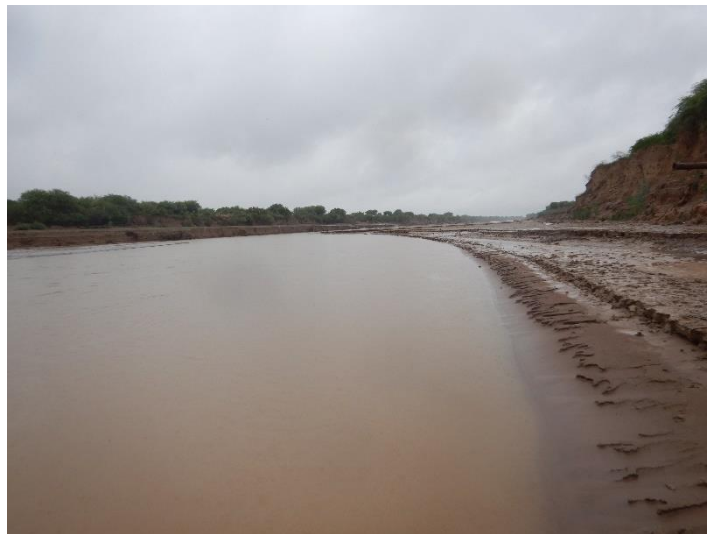
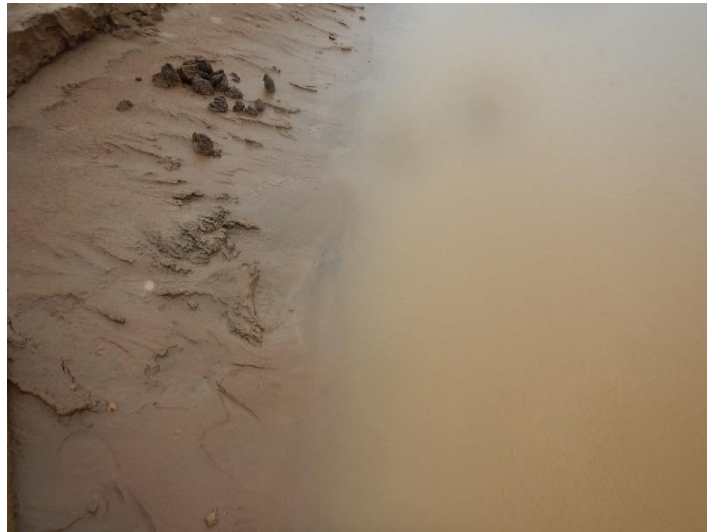
El valor de pH y del oxígeno disuelto similar a los medidos en María Cristina (embocadura). Sin embargo, presenta una conductividad mayor con turbiedad de aproximadamente la mitad en referencia a las últimas mediciones realizadas aguas arriba. Estas diferencias en la conductividad pudieran ser por la disolución de algunos iones principales (calcio, magnesio, sodio, potasio, cloruros o sulfatos) cuya solubilidad es mayor. Se tomó muestra de sedimentos de margen derecha.

Fotografía 30. Pilcomayo en El Potrillo – aguas arriba del punto de muestreo

Fotografía 31. Pilcomayo en El Potrillo - aguas debajo del punto de muestreo

Fotografía 32. Toma de muestra de sedimentos en margen derecha

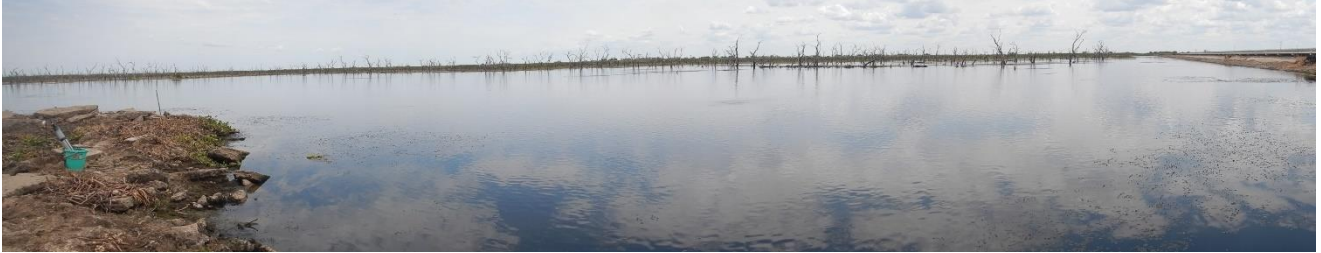
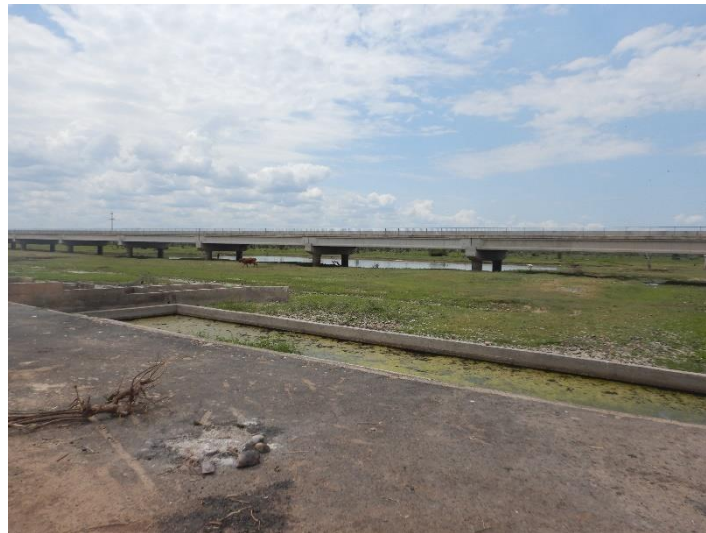
El pH ligeramente básico, la conductividad alta, la mayor obtenida hasta ahora (la más alta se registró el 12-11-2013 y fue de 1750 $\mu\text{S}/\text{cm}$) y turbiedad baja son característicos de la época seca. Las condiciones de saturación de oxígeno disuelto son también bajas debido a la falta de flujo que presentan las aguas en este lugar, lo que podría limitar la vida de algunas especies que requieren mayor concentración de oxígeno.

Fotografía 33. Bañado La Estrella – aguas arriba de la antigua ruta 28

Fotografía 34. Bañado La Estrella – aguas abajo de la antigua ruta 28 se puede ver el puente que ahora cruza el vertedero

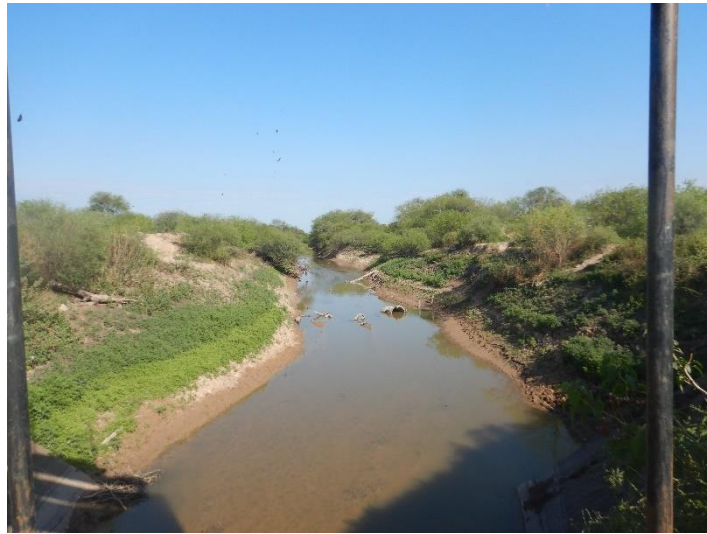
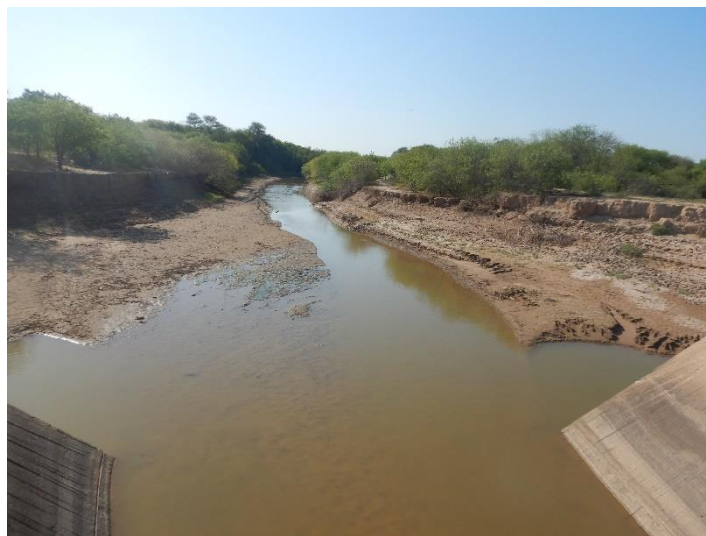
El pH básico, alta conductividad y baja turbiedad son característicos de la época seca. La saturación de oxígeno todavía alta en estas condiciones.

Fotografía 35. Salida Laguna Salada – Vista aguas arriba de la estructura

Fotografía 36. Salida Laguna Salada – Vista aguas abajo de la estructura

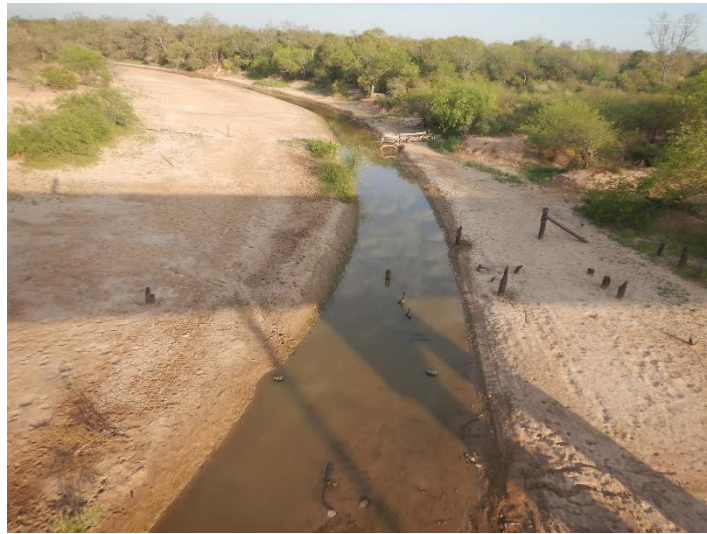
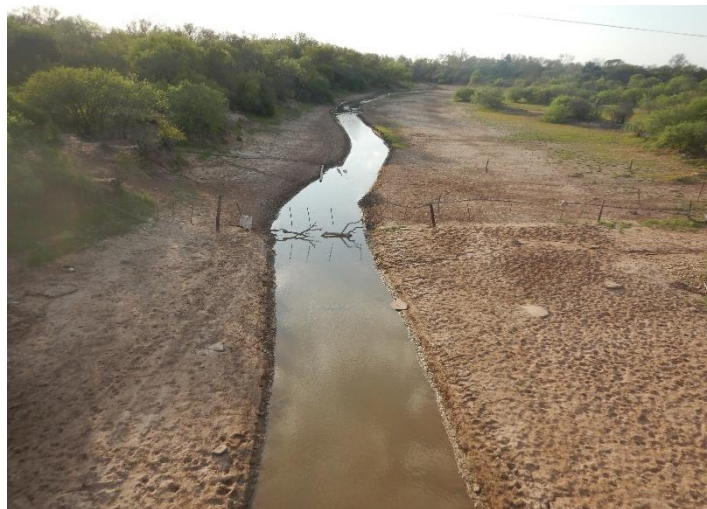
Los valores de pH, conductividad y turbiedad son característicos de la época seca con una saturación de oxígeno baja.

Fotografía 37. Río Montelindo en la ruta 95 – aguas arriba del puente

Fotografía 38. Río Montelindo en la ruta 95 – aguas abajo del puente

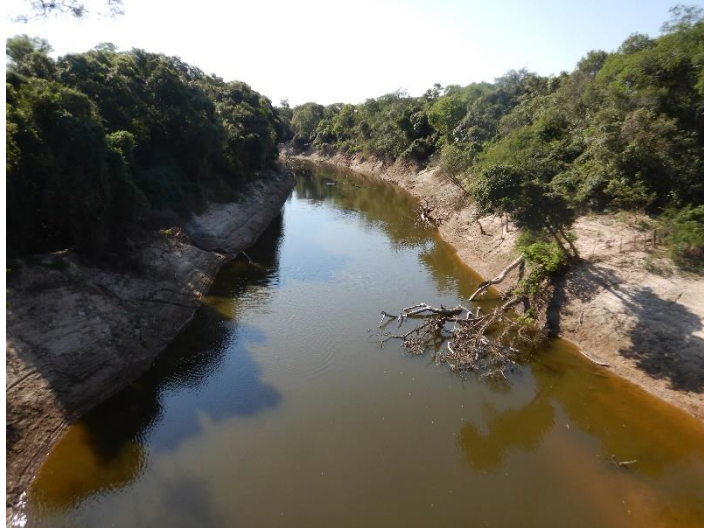
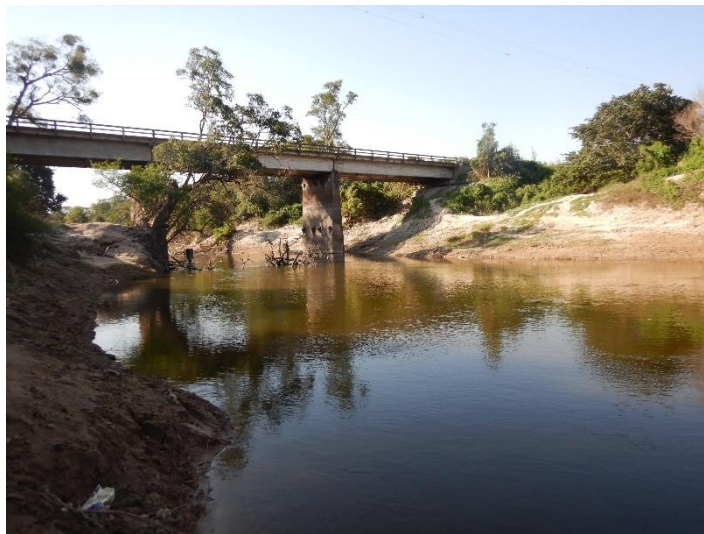
Los valores de pH, conductividad y turbiedad son característicos de la época seca. Bajo estas condiciones la saturación de oxígeno es alta.

Fotografía 39. Río Montelindo en la ruta 11 – aguas arriba del puente

Fotografía 40. Río Montelindo en la ruta 11 – aguas abajo del puente

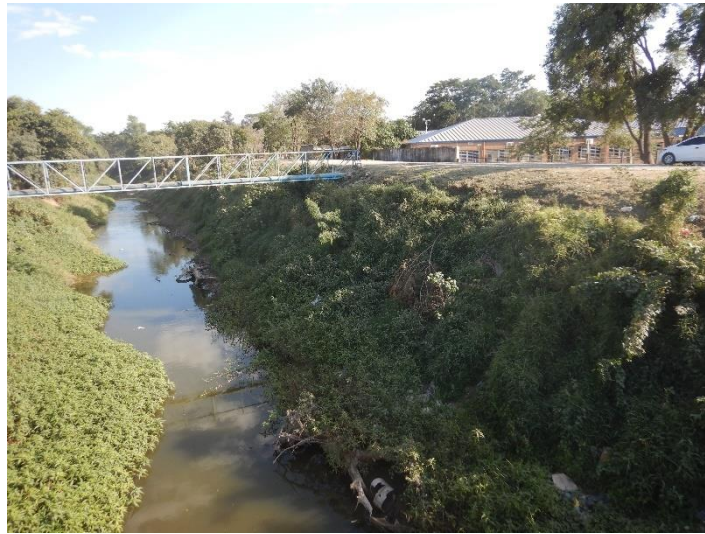
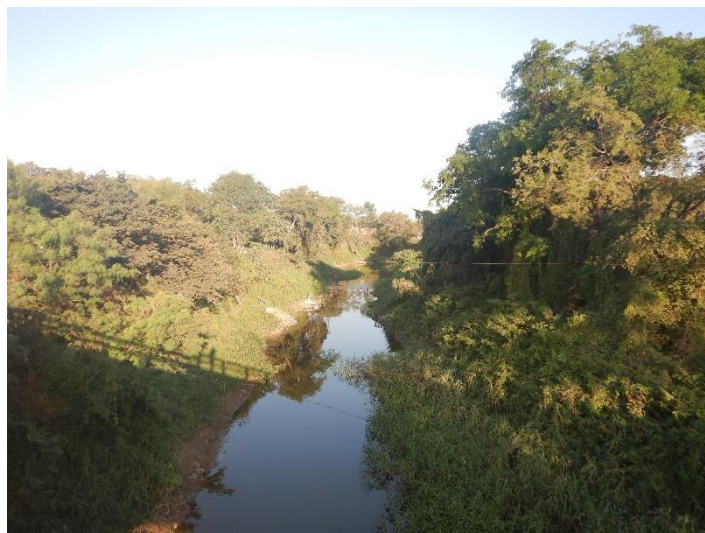
Los valores de pH, conductividad y turbiedad son característicos de la época seca con una saturación de oxígeno media.

Fotografía 41. Río Porteño en Clorinda– aguas arriba del puente

Fotografía 42. Río Porteño en Clorinda– aguas abajo del puente

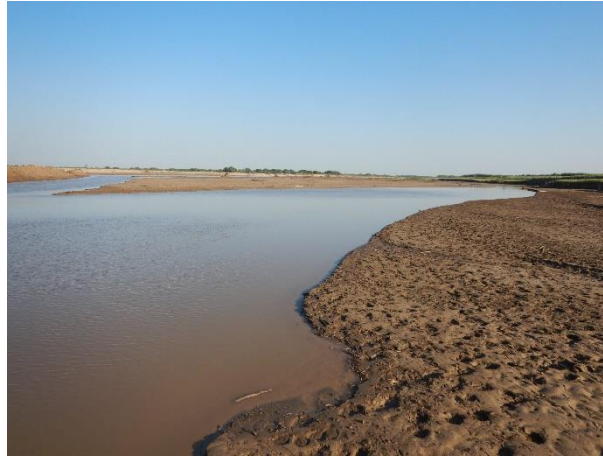
Fotografía 43. Río Pilcomayo en María Cristina – aguas arriba del punto de muestreo

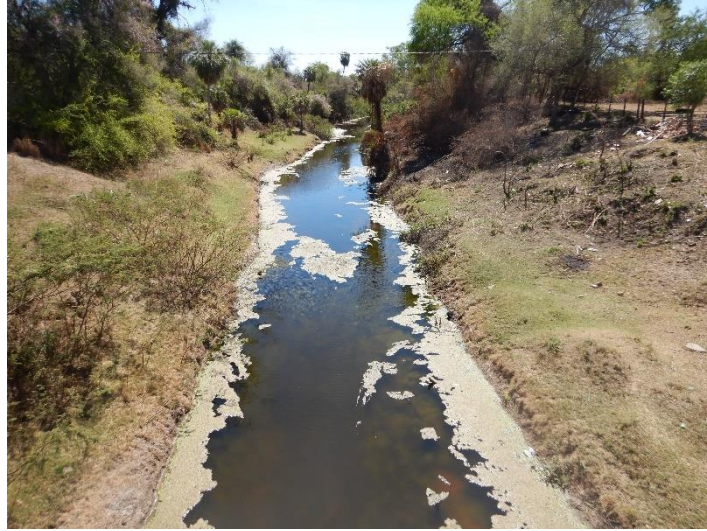
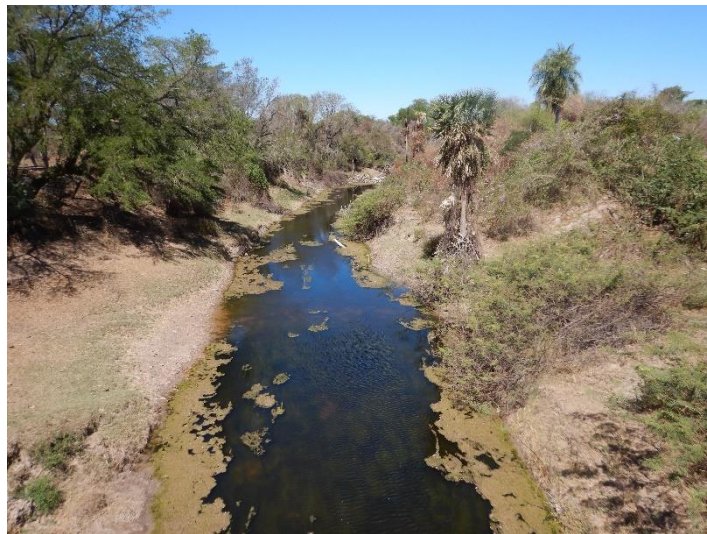
Fotografía 45. Rio Pilcomayo en General Briguez – aguas arriba del puente

Fotografía 46. Rio Pilcomayo en General Briguez – aguas abajo del puente

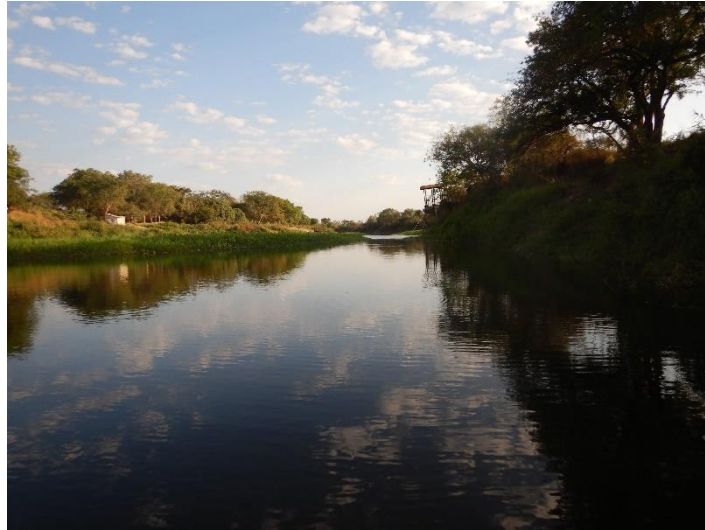
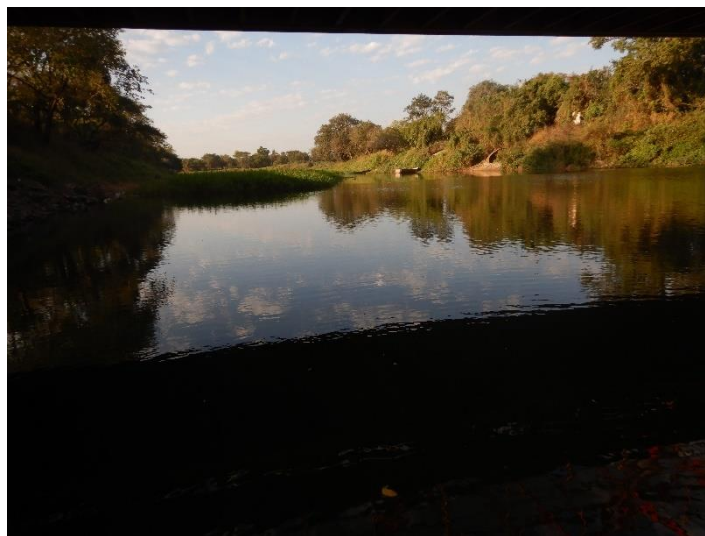
Fotografía 47. Rio Pilcomayo en Puente Loyola – aguas arriba del lugar de muestreo

Fotografía 48. Rio Pilcomayo en Puente Loyola – aguas abajo del lugar de muestreo
