Informe Técnico de la SEGUNDA CAMPAÑA EXTENSIVA de Monitoreo de Calidad de Aguas (Aguas bajas)

Año 2012

Unidad de Monitoreo y Centro de Datos

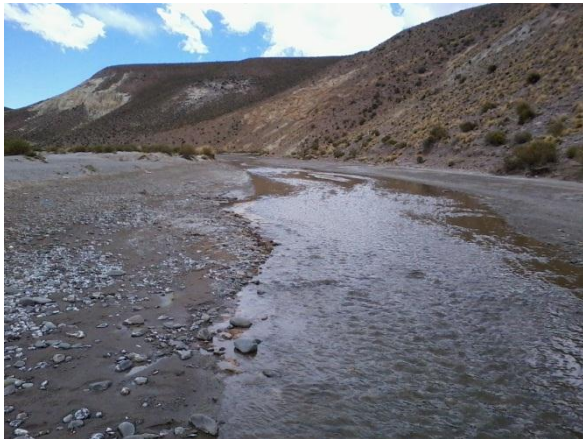
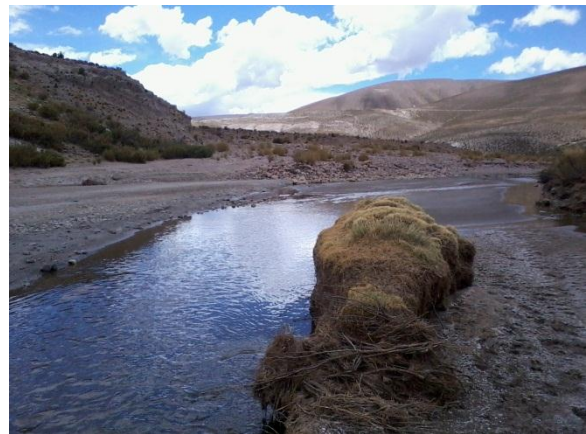
Foto 1 y Foto 2. Río Orosmayo (Liviara)- Aguas arriba y abajo del punto de muestreo

Los valores obtenidos en esta oportunidad fueron característicos de la época seca, con baja turbiedad, pH alcalino y conductividad mayor.

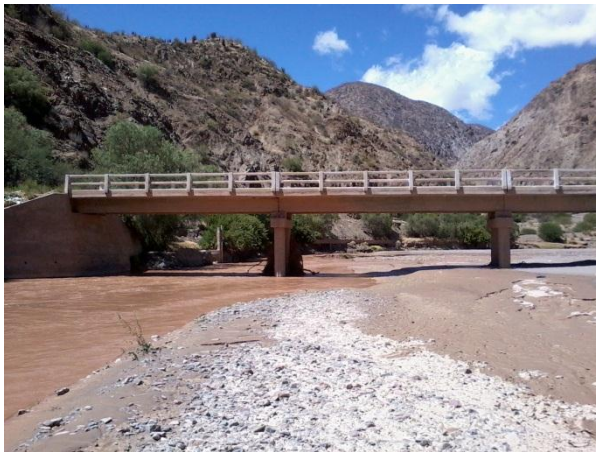
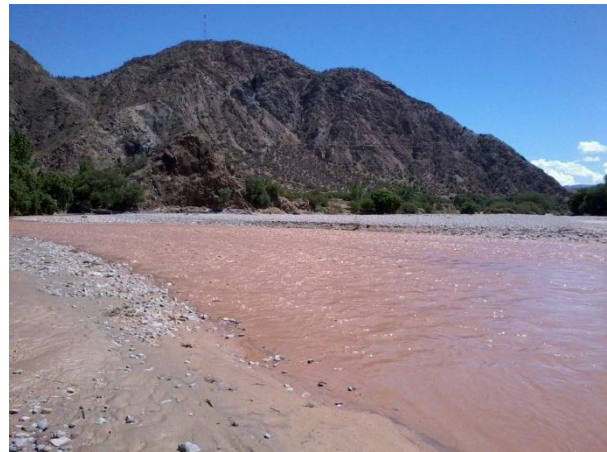
Foto 3 y Foto 4. Río San Juan del Oro, aguas arriba (izq) y abajo (der) del punto de muestreo.

Si bien el valor de pH y la conductividad fueron típicos de la época seca, el muestreo en esta oportunidad se dio luego de las primeras lluvias ocurridas en las cabeceras de los ríos, por lo que el valor de la turbiedad fue mayor que 1100.

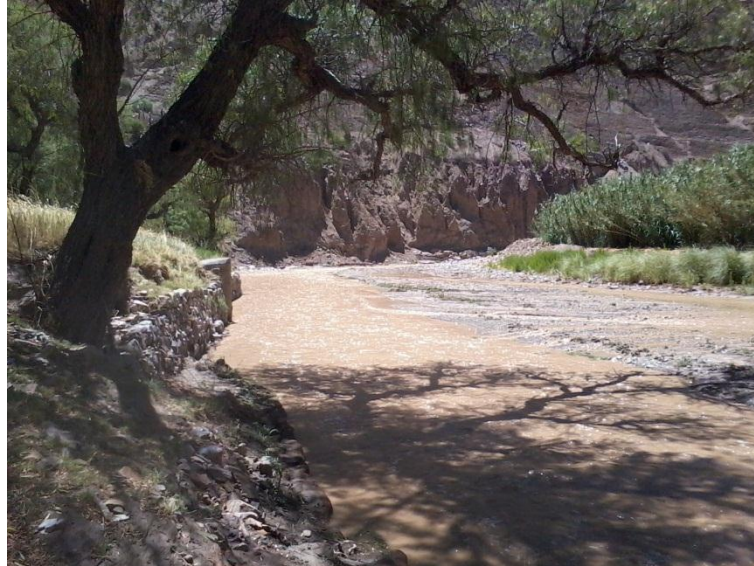
Foto 5. Río Tupiza, en la zona de la escala hidrométrica.

Si bien los valores de pH y conductividad fueron similares a los obtenidos en otras ocasiones, la turbiedad mostró un valor mayor para esta época, esto podría explicarse por las lluvias que cayeron en las cabeceras de la cuenca.

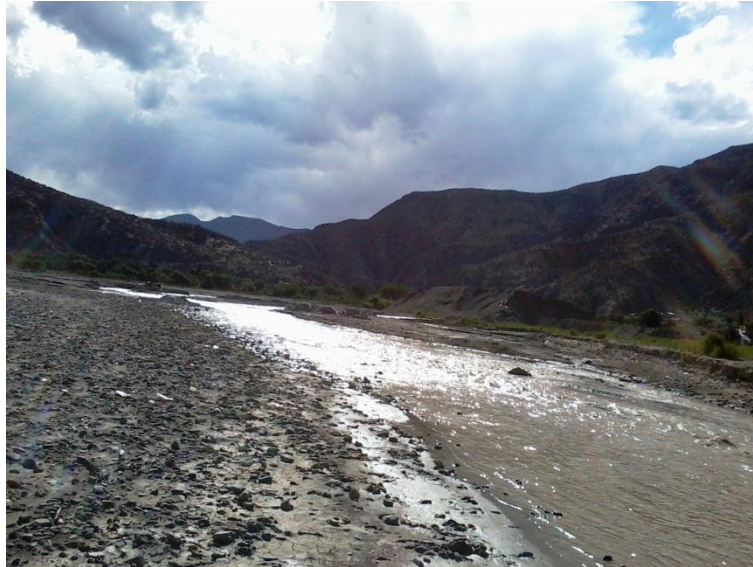
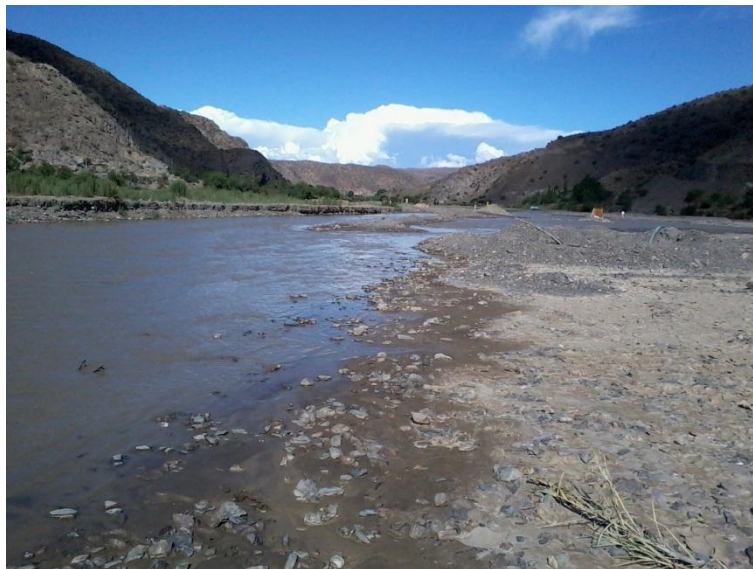
Foto 6. Río Cotagaita (Cotagaita) – Aguas arriba

Foto 7. Río Cotagaita (Cotagaita) – vista aguas abajo.

En esta oportunidad, se estaban realizando obras civiles en la zona del puente, por lo que existía un desvío obligado, que pasaba alrededor de 3 km aguas abajo del puente, donde se buscó una sección apropiada para la toma de muestra y aforo.

Los valores medidos fueron característicos de la época seca, aunque se observó una turbiedad mayor, que pudo deberse a las actividades que se realizaban aguas arriba.

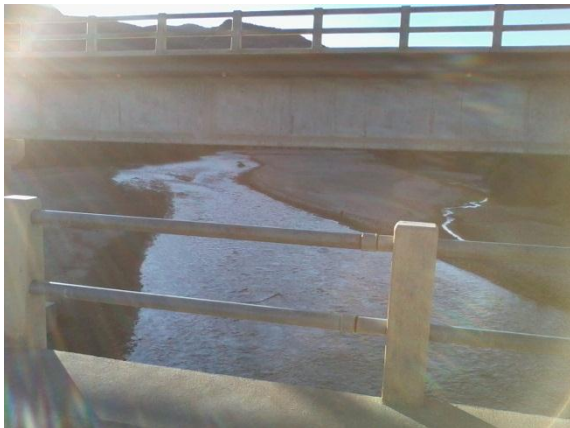
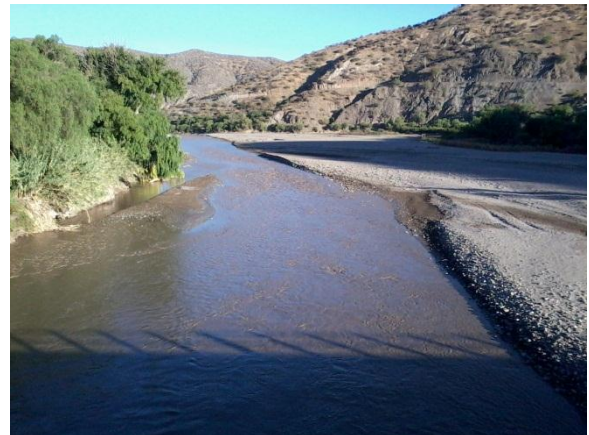
Foto 8. Río Tumusla (Tumusla) – Aguas arriba

Foto 9. Río Tumusla (Tumusla)- Aguas abajo.

Los valores de pH y conductividad fueron característicos de aguas bajas, aunque en esta oportunidad las aguas presentaron alta turbiedad, lo cual pudo deberse a las precipitaciones que se dieron en la región.

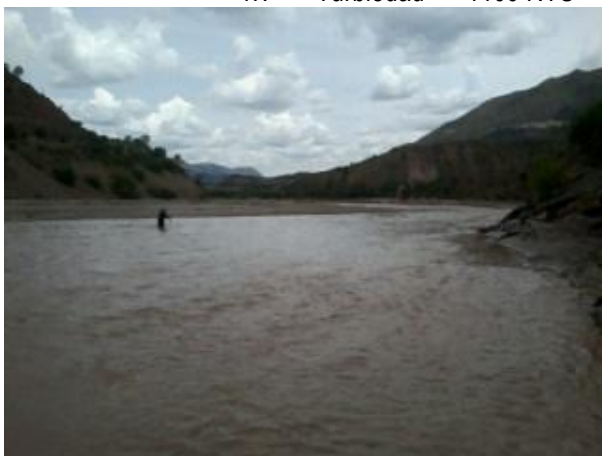
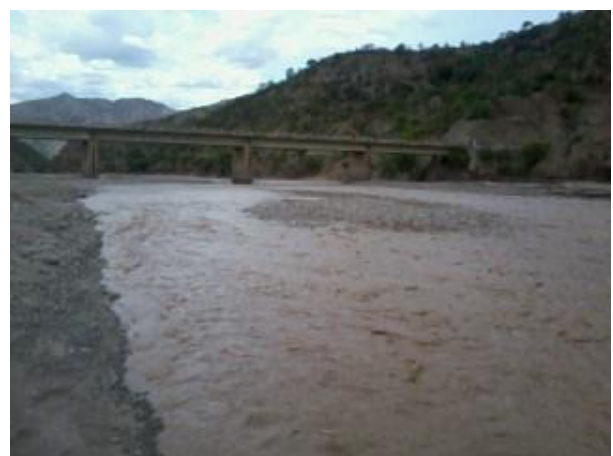
Foto 10 y Foto 11. Río Pilcomayo – Puente Mendez (aguas arriba (izq), aguas abajo (der)).

Si bien el valor del pH era ligeramente básico (característico de aguas bajas), la conductividad y turbiedad ya mostraban valores de aguas altas por las precipitaciones de la región.

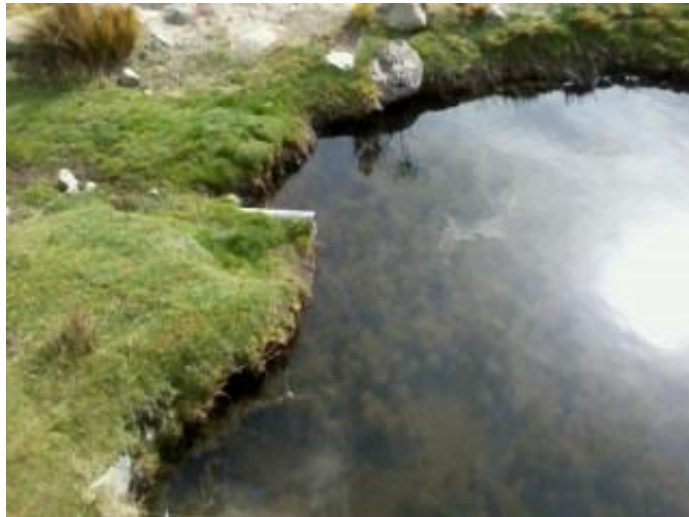
Foto 13. Naciente de la Ribera – Afloraciones de las lagunas de kari kari.

Los valores de pH, conductividad y turbiedad, no varían mucho entre épocas por tratarse de filtraciones de la laguna.

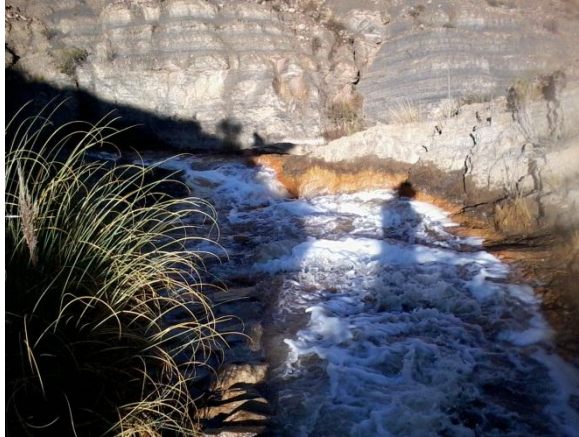
Foto 12. Efluentes dique San Antonio.

Los resultados obtenidos indicaron un pH alcalino con una conductividad por encima de las obtenidas en la cuenca (alrededor de 1500 $\mu\text{S}/\text{cm}$). Los resultados del análisis de metales pesados indicarán que tipo de metales contienen estos efluentes. Se estima que cuando estas aguas se descarguen al río y se neutralicen habrá un precipitación de sales.

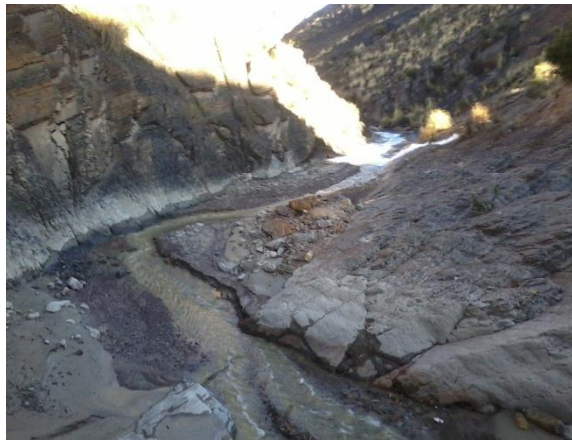
Foto 13. Río Jayajmayu – Aguas arriba de efluentes dique.

Los resultados indicaron que se trataba de aguas ácidas con alta conductividad, lo que indica un alto contenido de iones en sus aguas, estando principalmente compuestas de metales pesados que fueron disueltos en las bocaminas.

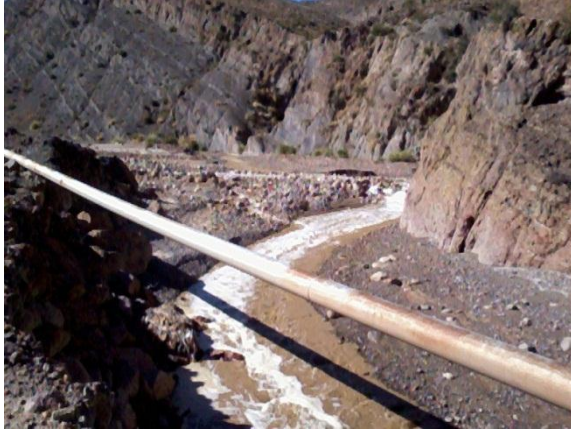
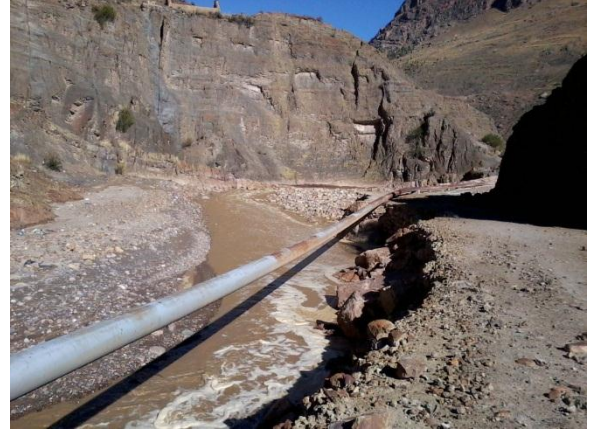
Foto 14. Río Aljamayu (Potosí) –Aguas arriba

- a. Velocidad media = 0.54 m/s
- b. Caudal = 0.31 m³/s
- c. Ancho = 6.0 m

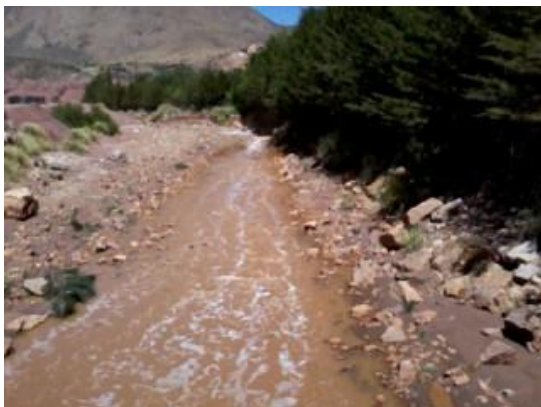
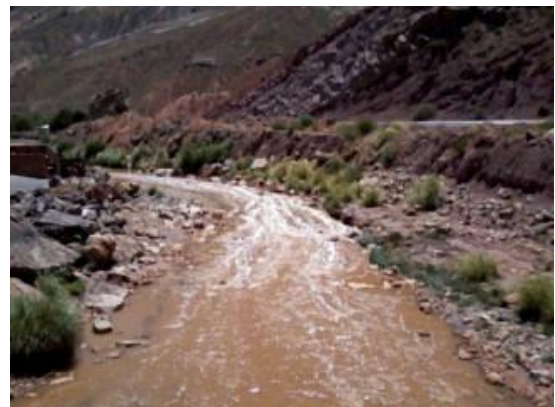
Foto 16. Río Tarapaya (Potosí) –Aguas arriba

- a. Ancho = 9.5 m
- b. Escala = 0.37 m
- c. Velocidad media = $0.51 \text{ m}/\text{s}$
- d. Caudal = $1.0 \text{ m}^3/\text{s}$

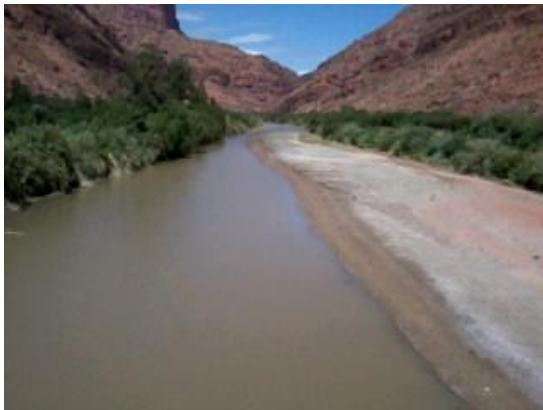
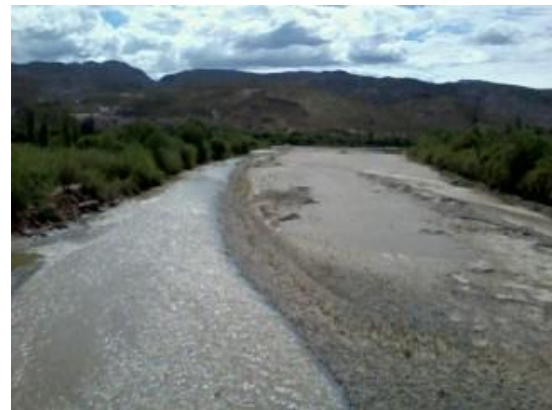
Foto 18. Río Tumusla – Aguas arriba

- a. Ancho = 30 m
- b. Escala = 1.23 m
- c. Velocidad media = 0.47 m/s
- d. Caudal = 4.2 m³/s

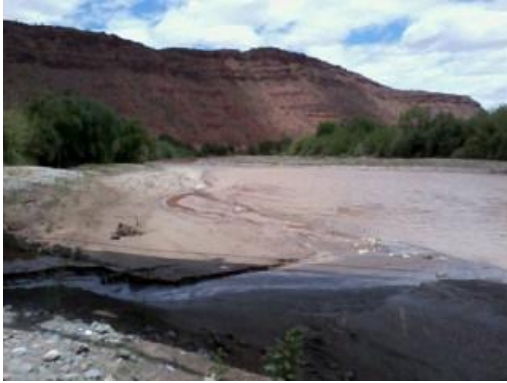
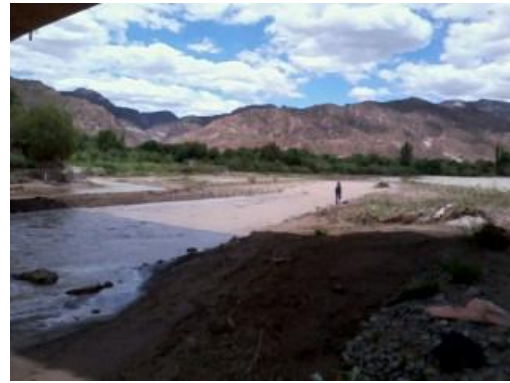
Foto 20. Río San Juan del Oro (Tarija) – Aguas abajo

- a. Ancho = 23 m
- b. Escala = 0.59 m
- c. Velocidad media = 0.46 m/s
- d. Caudal = 3.5 m³/s

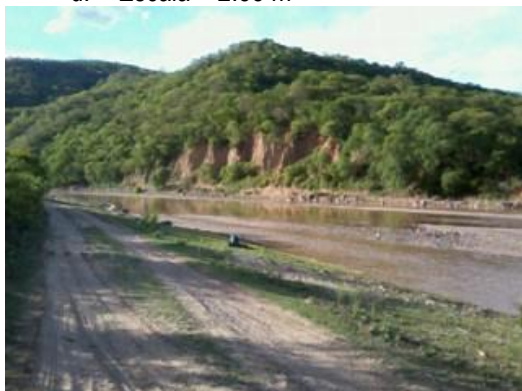
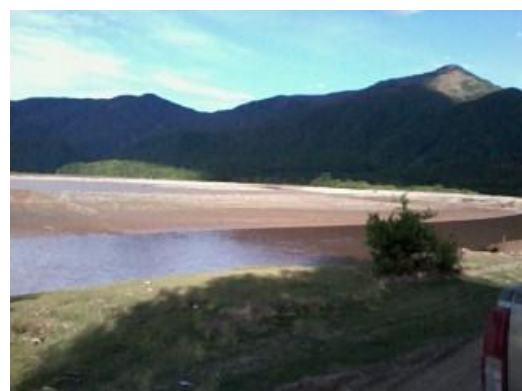
Foto 22. Aguas arriba del punto de muestreo - río Pilaya.

- a. Ancho = 60.5 m
- b. Velocidad media = 0.475 m/s
- c. Caudal = 11.1 m³/s
- d. Escala = 2.88 m

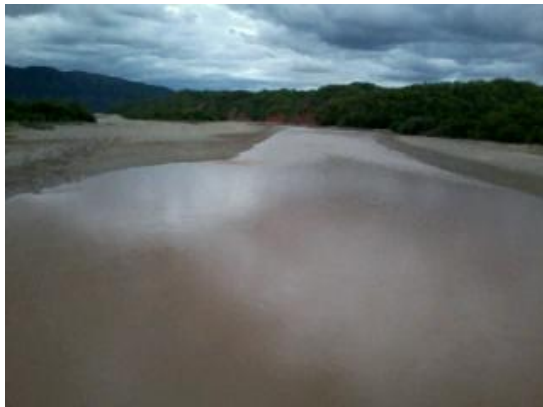
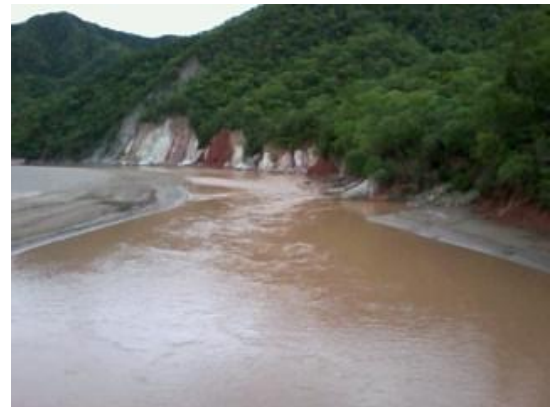
Foto 24 y Foto 25. Río Pilcomayo – Aguas abajo (izq) y arriba (der) del puente Aruma. .

- a. Ancho = 75 m
- b. Escala = 3.30 m
- c. Velocidad media = 0.32 m/s
- d. Caudal = 27.7 m³/s

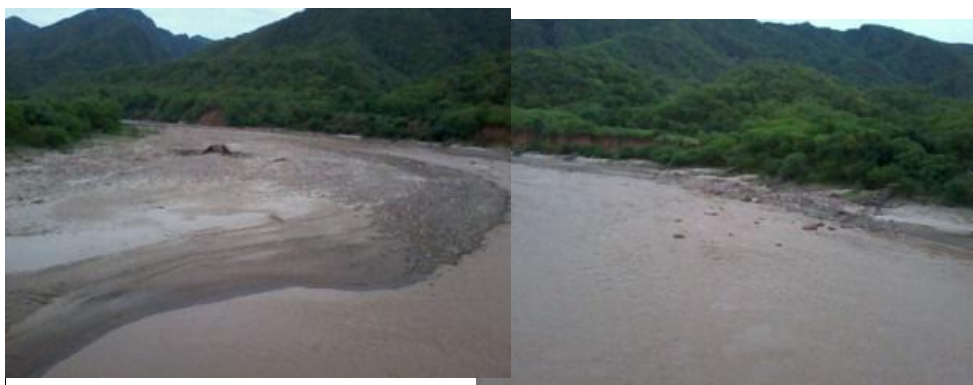
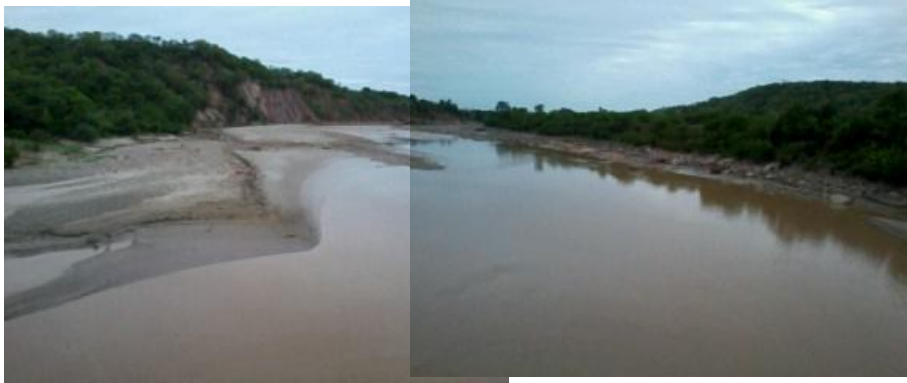
Foto 26. Río Pilcomayo (Villamontes) – Aguas arriba

- e. Ancho = 81 m
- f. Escala = 0.81 m
- g. Velocidad media = 0.20 m/s
- h. Caudal = 29.2 m³/s

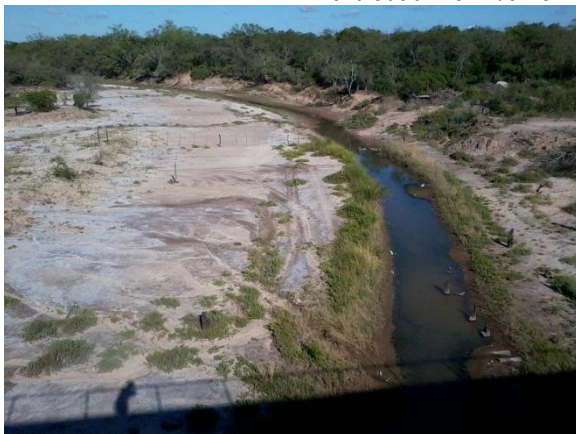
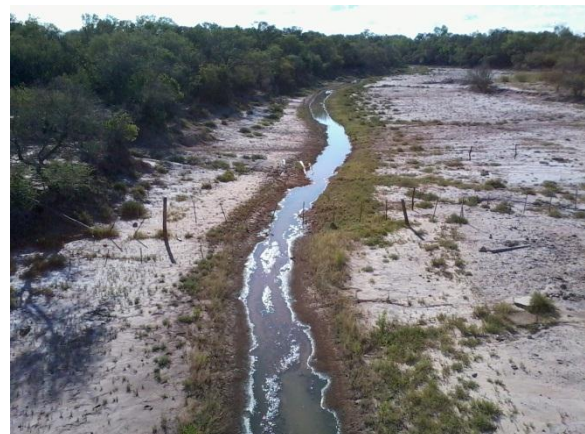
Foto 28 y Foto 29. Riacho Montelindo aguas arriba y abajo

- Identificación: "AR95-9"
- Lugar: Ruta 95 - Formosa
- Coordenadas: S 25°08'54.7" W 59°40'46.3"
- Fecha: 18/12/12
- Hora: 8:50
- Presión = 989.0 mb
- Parámetros medidos:
 - pH = 8.99 Temp = 29.1°C E= -125 mV
 - Conductividad = 4770 μ S/cm Temp = 29.5°C Salinidad = 2.5
 - Oxígeno Disuelto = No funciona electrodo
 - Turbiedad = 67.2/67.8 NTU

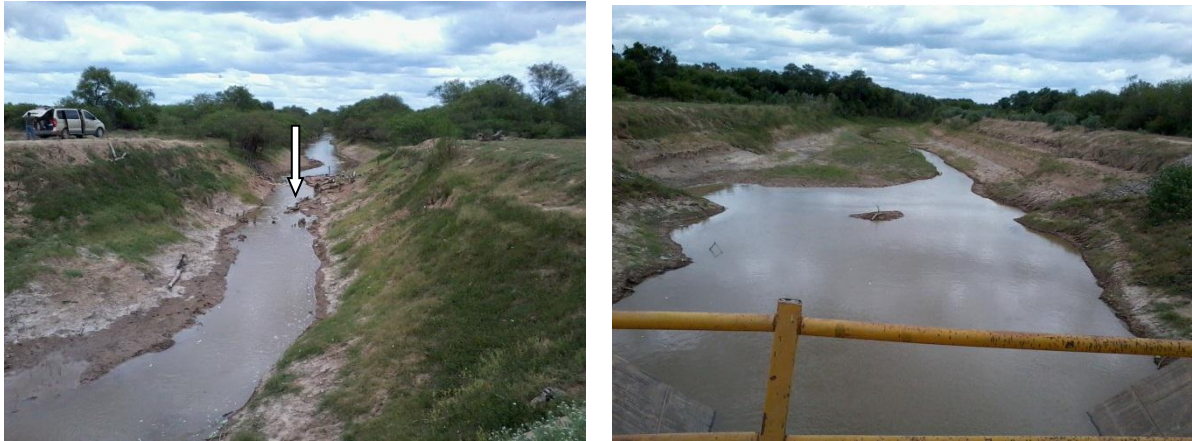
Foto 30 y Foto 31. Vista del punto de muestreo y desde vertedero, aguas abajo.

- Identificación: "ASL-9"
- Lugar: Laguna Salada (aguas arriba vertedero) – Formosa
- Coordenadas: S 24°41'46.1" W 59°49'5.2"
- Fecha: 18/12/12
- Hora: 11:00
- Presión = 987.2 mb
- Parámetros medidos:
 - pH = 8.70 Temp = 30.2°C E= -108 mV
 - Conductividad = 17610 μ S/cm Temp = 31.2°C Salinidad = 10.5
 - Oxígeno Disuelto = No funciona electrodo
 - Turbiedad = 230/220/224 NTU

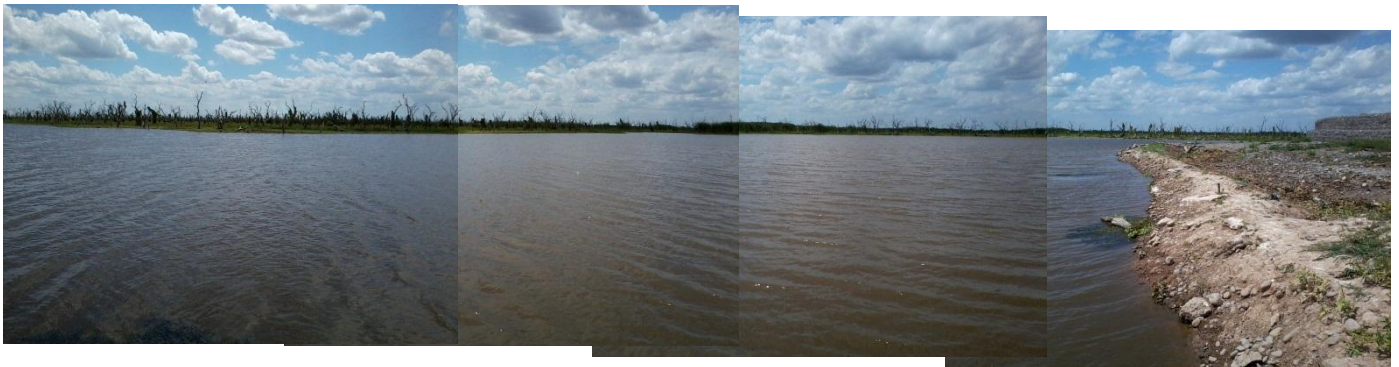
Foto 32. El Bañado La Estrella aguas arriba del vertedero

- a. Identificación: “AR28-9”
- b. Lugar: Ruta 28 (Bañado La Estrella, aguas arriba del vertedero) – Formosa
- c. Coordenadas: S 24°21'32.0” W 60°18'24.2”
- d. Fecha: 18/12/12
- e. Hora: 14:10
- f. Presión = 982.6 mb
- g. Parámetros medidos:
 - i. pH = 7.86 Temp = 30.0°C E= -57 mV
 - ii. Conductividad = 766 $\mu\text{S}/\text{cm}$ Temp = 30.4°C Salinidad = 0.1
 - iii. Oxígeno Disuelto = No funciona electrodo
 - iv. Turbiedad = 84.8/78.7/81.5 NTU

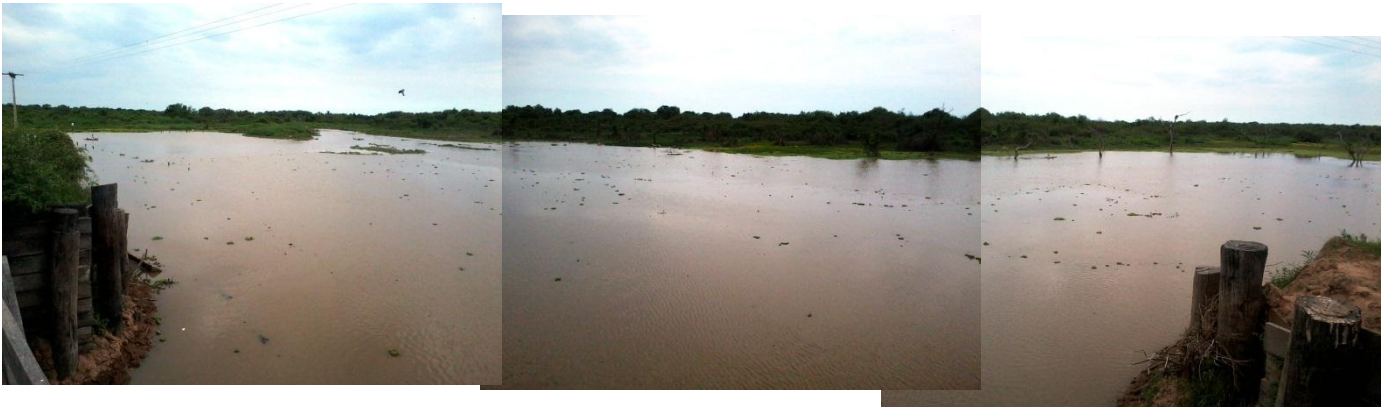
Foto 33. Gral. Díaz, aguas arriba del puente.

Si bien el curso de agua no tiene escala instalada, se apreció cualitativamente que el nivel del agua que circulaba por debajo del puente era mayor del que normalmente se presenta en ésta época del año. El 12 de octubre de 2011, el pelo de agua dejaba ver los palos de dos cercados instalados dentro del agua (Foto 34), ahora solo se veía el más cercano al camino (Foto 35).

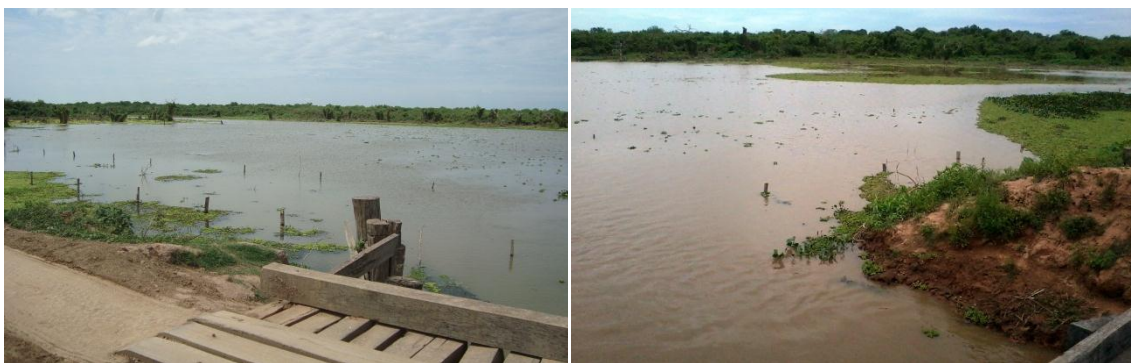
Foto 34 y Foto 35. Gral. Díaz, aguas abajo del puente, 2011 (izq), 2012 (der).

La turbiedad del agua leída resultó ser el valor máximo hasta el presente, resultando ser más de 4 veces la obtenida en agosto de 2012.

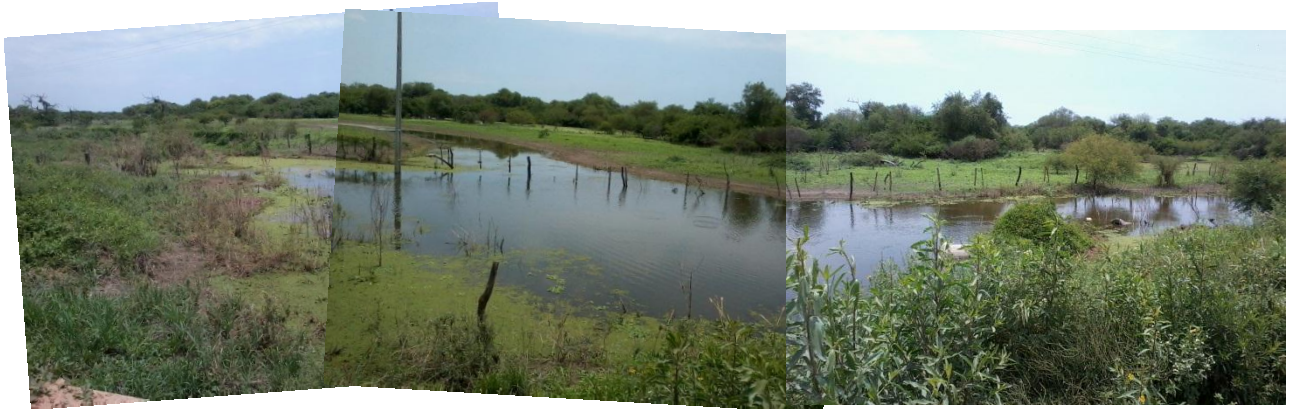
Foto 36. Vista laguna formada en la zona del estero Las Garzas, aguas arriba del camino.

- a. Identificación: "PLG-8"
- b. Lugar: Estero Las Garzas – Presidente Hayes
- c. Coordenadas: S 23°32'19.7" W 60°15'12.9"
- d. Presión: 992.5 mb

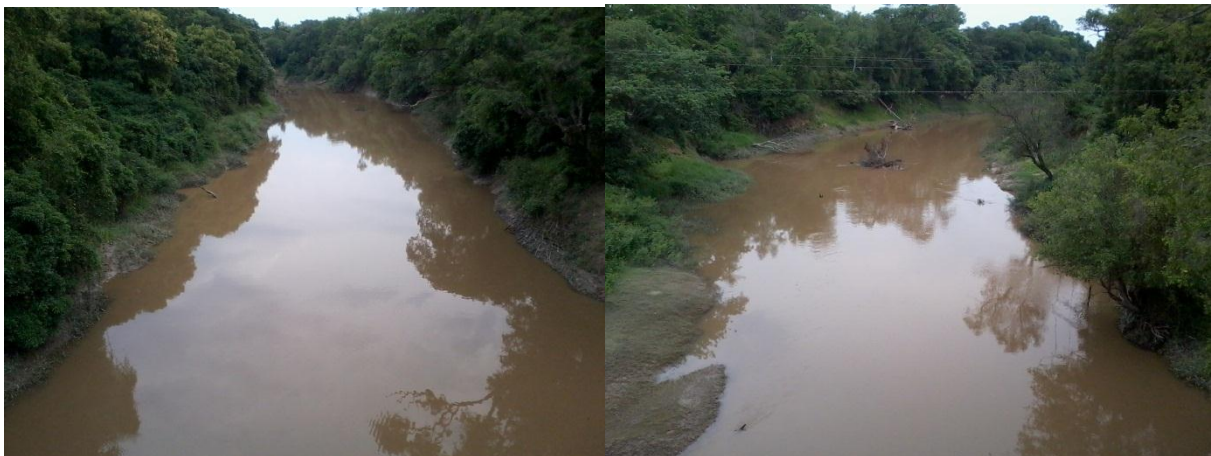
Foto 37 y Foto 38. Riacho Montelindo aguas arriba (izq), aguas abajo (der).

El punto de muestreo se ubica sobre la **ruta 11**, en el puente sobre el **riacho Montelindo**. La muestra fue tomada desde el puente aguas arriba.

- a. Identificación: "AR11-9"
- b. Lugar: Riacho Montelindo, sobre ruta 11 – Formosa
- c. Coordenadas: S 25°47'16.3" W 58°1'17.1"
- d. Fecha: 30/10/12
- e. Hora 9:00
- f. Parámetros medidos:
 - i. pH = 7.40 Temp = 28.1°C E= -30 mV
 - ii. Conductividad = 1876 μ S/cm Temp = 28.4°C Salinidad = 0.8
 - iii. Oxígeno Disuelto = 4.18 mg/L Temp = 28.3°C % saturación = 54.2%
 - iv. Turbiedad = 137/141/146 NTU

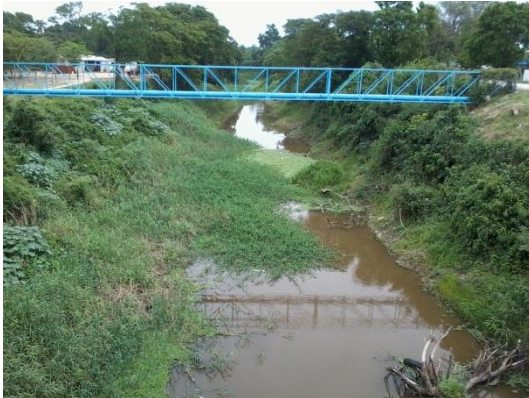
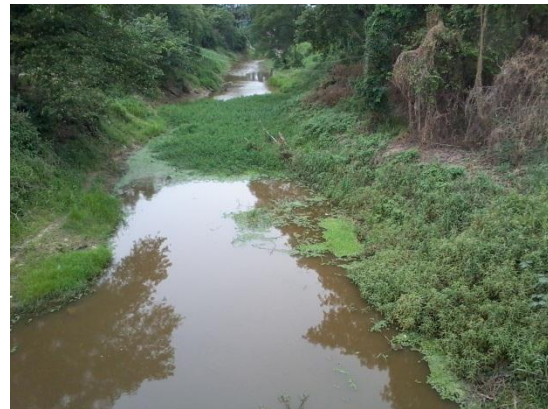
Foto 39 y Foto 40. Riacho Porteño aguas arriba (izq), aguas abajo (der).

La muestra se toma desde el puente de la ruta 11, próximo a la Aduana Argentina.

- a. Identificación: "ACL-9"
- b. Lugar: Clorinda – Formosa
- c. Coordenadas: S 25°15'55.8" W 57°43'43.9"
- d. Fecha: 30/10/12
- e. Hora 10:45
- f. Parámetros medidos:
 - i. pH = 7.85 Temp = 29.4°C E= -57 mV
 - ii. Conductividad = 2.08 mS/cm Temp = 29.8°C Salinidad = 0.9
 - iii. Oxígeno Disuelto = 3.78 mg/L Temp = 30.0°C % saturación = 50.4
 - iv. Turbiedad =43.2/43.0 NTU

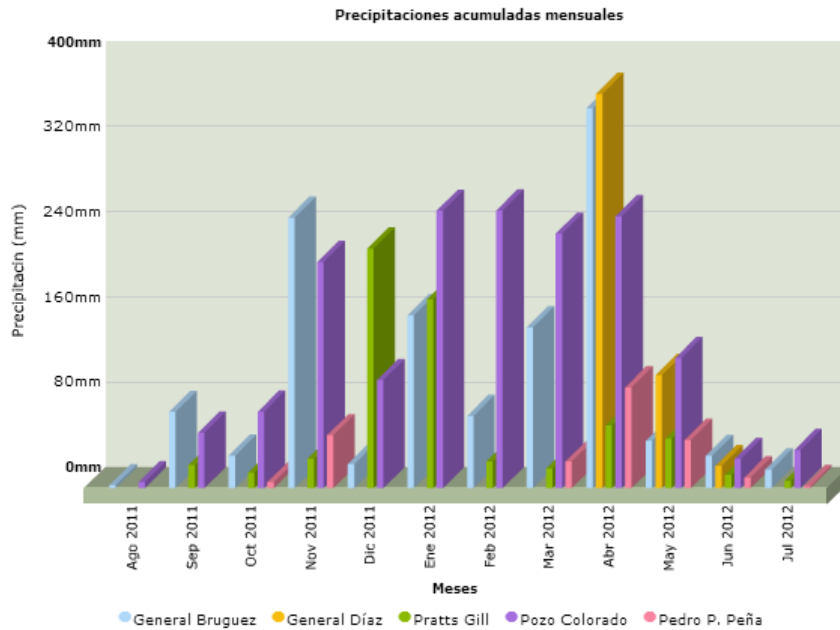
Gráfica 1. Precipitaciones acumuladas mensuales cuenca baja. (Fuente: www.pilcomayo.net)

que en el año hidrológico 2011 – 2012, en la cuenca baja, las precipitaciones mayores se dieron a fines de abril y mayo.

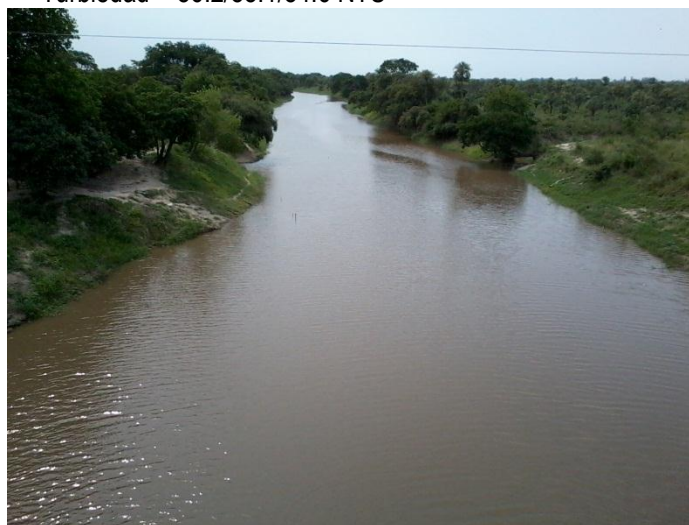
Foto 41. Río Confuso, aguas arriba.

- a. Identificación: "PVH-9"
- b. Lugar: Río Confuso – Presidente Hayes
- c. Coordenadas: S 25°6'25.5" W 57°32'48.4"
- d. Fecha: 30/10/12
- e. Hora 14:00
- f. Parámetros medidos:
 - i. pH = 7.29 Temp = 29.2°C E= -24 mV
 - ii. Conductividad = 1595 µS/cm Temp = 29.9°C Salinidad = 0.6
 - iii. Oxígeno Disuelto = 3.74 mg/L Temp = 29.8°C % saturación = 49.5
 - iv. Turbiedad = 86.2/88.1/84.6 NTU

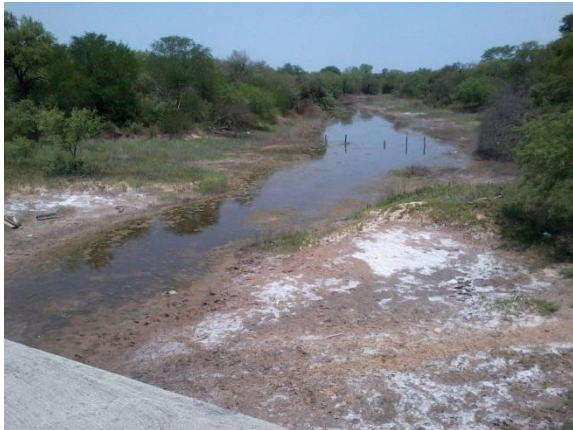
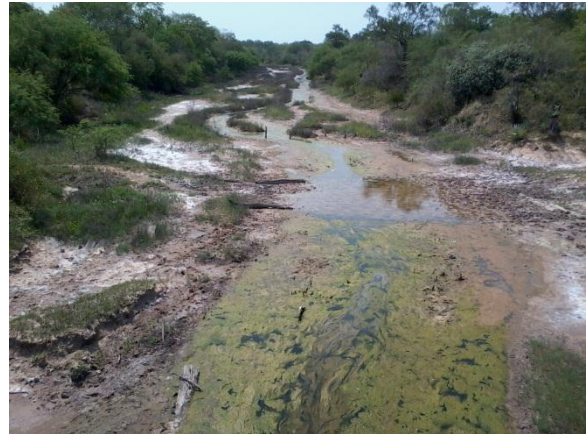
Foto 42 y Foto 43. Río Verde, aguas arriba (izq), aguas abajo (der).

En esta oportunidad la altura del pelo de agua fue de aprox. 5 cm, y no se evidenciaba flujo en el río, razón por la cual no se tomó muestra.

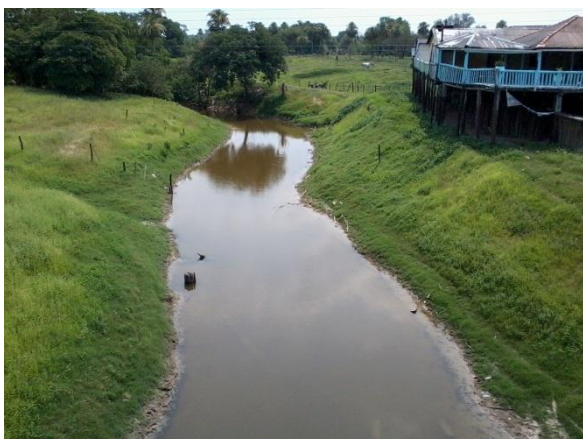
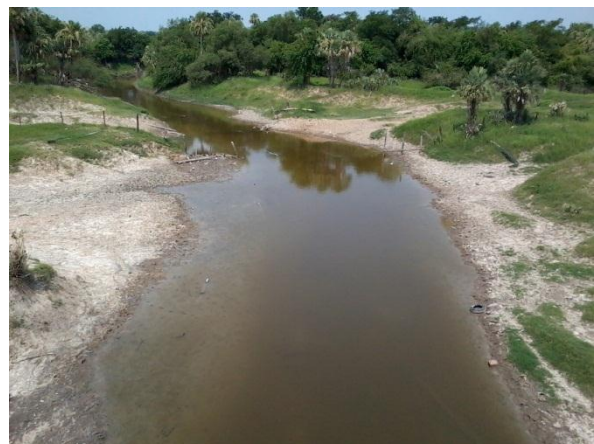
Foto 44 y Foto 45. Río Montelindo, aguas arriba (izq), aguas abajo (der).

- a. Identificación: “PR9M-9”
- b. Lugar: Río Montelindo – Presidente Hayes
- c. Coordenadas: S 23°53'35.6” W 58°26'47.1”
- d. Fecha: 31/10/12
- e. Hora 13:40
- f. Parámetros medidos:
 - i. pH = 8.32 Temp = 32.5°C E = -86 mV
 - ii. Conductividad = 28.7 mS /cm Temp = 33.8°C Salinidad = 17.9
 - iii. Oxígeno Disuelto = 6.03 mg/L Temp = 33.4°C (lectura con corrección por salinidad)
 - iv. Turbiedad = 17.3/16.1/16.9 NTU

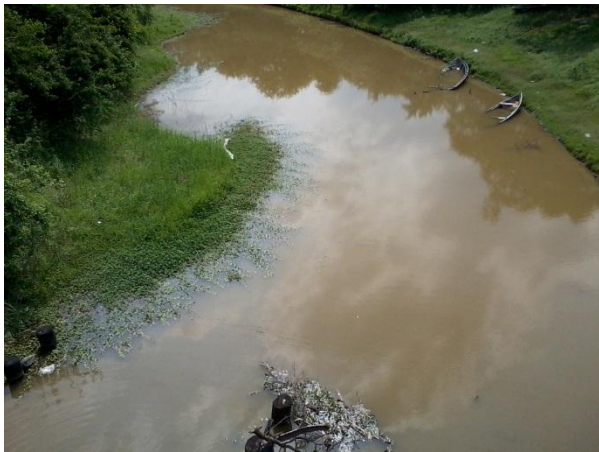
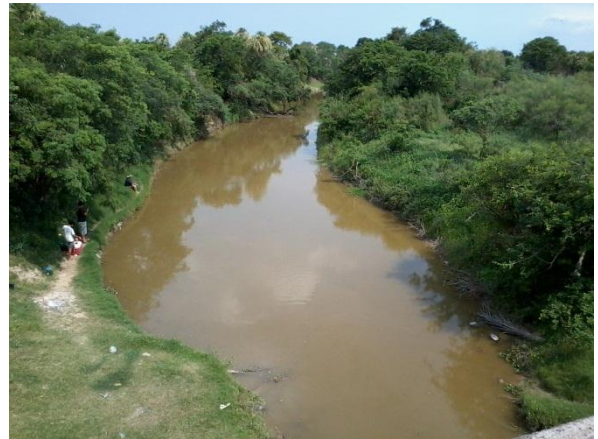
Foto 46 y Foto 47. Río Negro, aguas arriba (izq), aguas abajo (der).

- a. Identificación: "PR9N-9"
- b. Lugar: Río Negro – Presidente Hayes
- c. Coordenadas: S $24^{\circ}11'23.5''$ W $58^{\circ}17'59.7''$
- d. Fecha: 31/10/12
- e. Hora 15:10
- f. Parámetros medidos:
 - i. pH = 8.40 Temp = 32.9°C E= -91 mV
 - ii. Conductividad = 2.14 mS/cm Temp = 33.9°C Salinidad = 1.0
 - iii. Oxígeno Disuelto = 5.47 mg/L Temp = 32.9°C % saturación = 76.5
 - iv. Turbiedad = 64.5/63.9/66.8 NTU

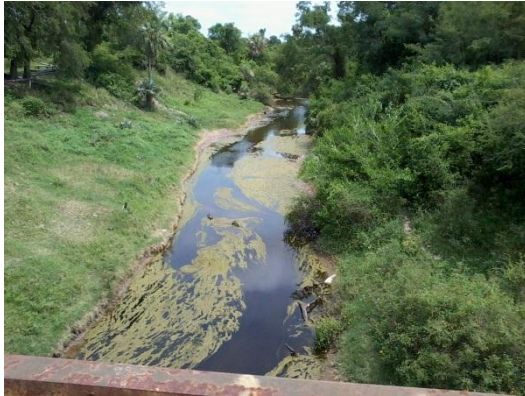
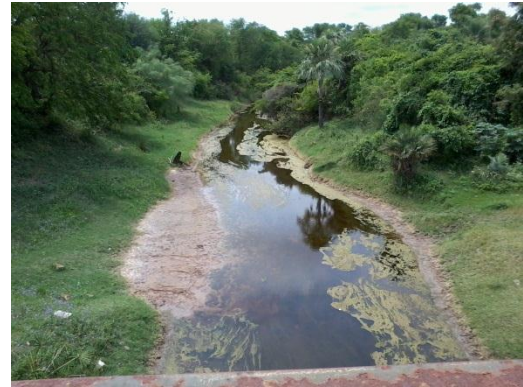
Foto 48 y Foto 49. Río Pilcomayo, aguas arriba y aguas abajo.

- a. Identificación: "PGB-9"
- b. Lugar: Gral. Bruguez – Presidente Hayes
- c. Coordenadas: S $24^{\circ}44'54.0''$ W $58^{\circ}49'59.2''$
- d. Fecha: 01/11/12
- e. Hora 11:45
- f. Presión: 998.5 mb
- g. Parámetros medidos:
 - i. pH = 8.61 Temp = 29.7°C E= -103 mV
 - ii. Conductividad = 32.4 mS/cm Temp = 30.1°C Salinidad = 20.4
 - iii. Oxígeno Disuelto = 5.01 mg/L Temp = 30.2°C
 - iv. Turbiedad = 3.17/1.61/0.76 NTU

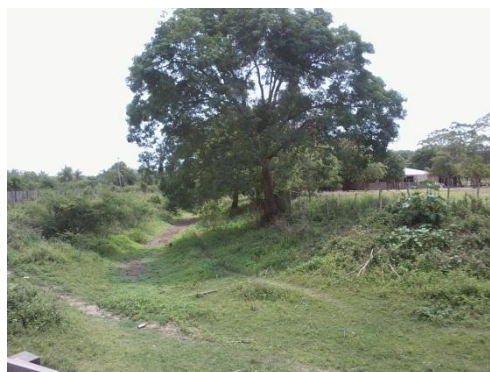
Foto 50. Río Confuso, aguas arriba del puente.

Las nacientes del río confuso se encontraban secas, lo cual es normal en la época seca.

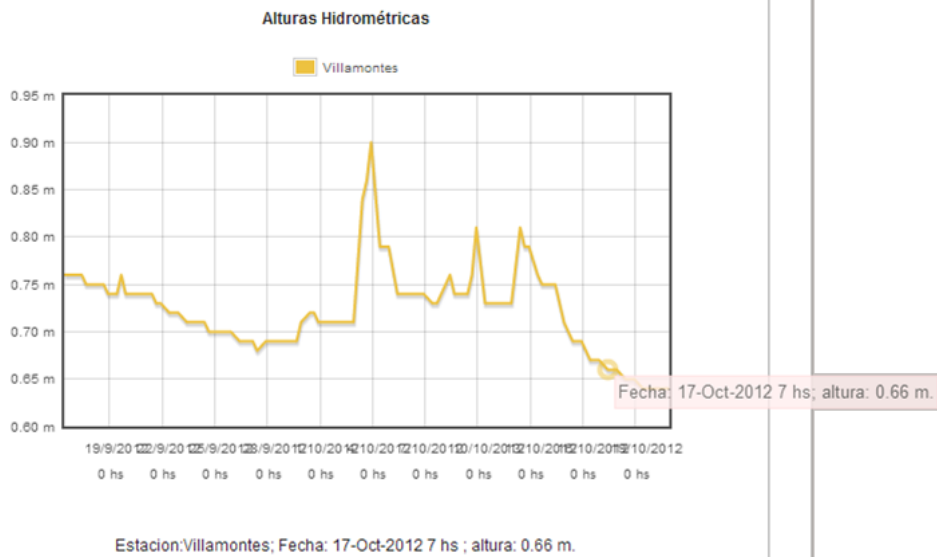
Gráfica 2. Altura hidrométrica estación Villamontes. (Fuente: www.pilcomayo.net)

Como ejemplo se muestra la gráfica del nivel de escala en Villamontes:

Este hecho destaca la campaña, ya que se ha tenido la posibilidad de tomar muestras luego de las primeras crecidas, lo cual ampliará el conocimiento de datos de la calidad de los sedimentos transportados por el río en los primeros “lavados”.
