INFORME DE MISIÓN

CAMPAÑA INTENSIVA DE CALIDAD DE AGUAS INCLUIDO RÍO CANUTILLOS – TACOBAMBA (Marzo 2017)

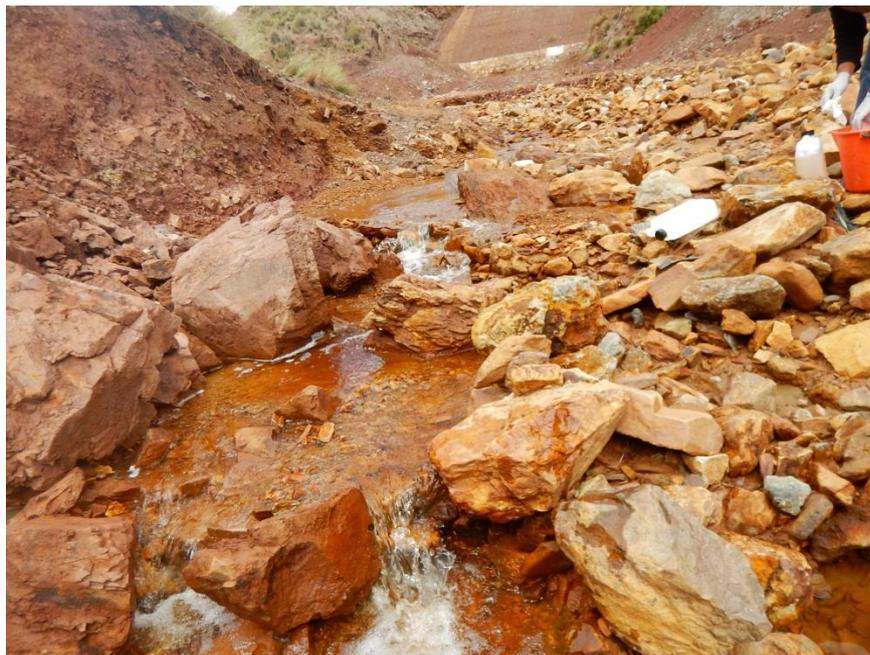
El valor de pH indica que se dan condiciones ácidas con conductividad moderada, características del drenaje de aguas ácidas de mina.

Foto 1. Río Canutillos, en Potosí (aguas arriba).

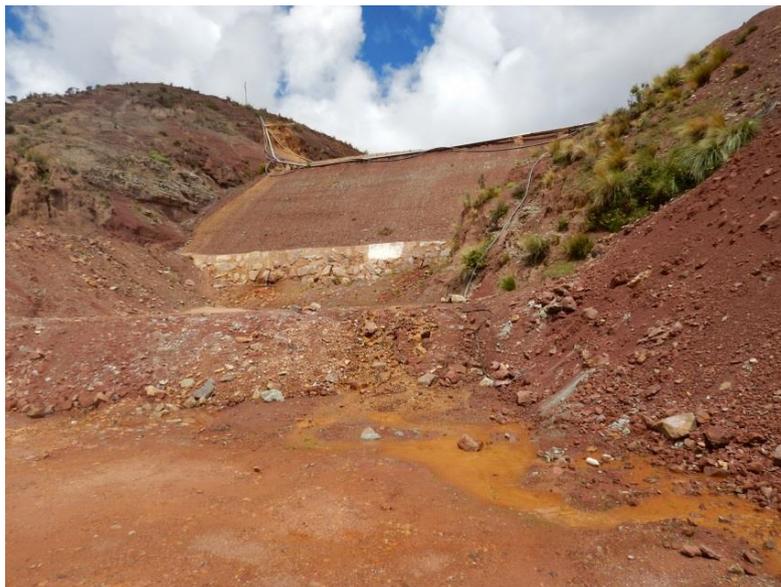
La muestra fue tomada abajo del dique de colas del Ingenio Santiago Apóstol donde se observa la descarga del sobrenadante con bajo volumen, con las siguientes características in situ:

El valor de pH indica condiciones ligeramente básicas con conductividad moderada. Generalmente los efluentes de los diques de colas presentan condiciones básicas mayores de 10, sin embargo esto depende del proceso de separación que se utilice en el Ingenio.

Foto 2. Dique Santiago Apostol, en Potosí (Efluente).

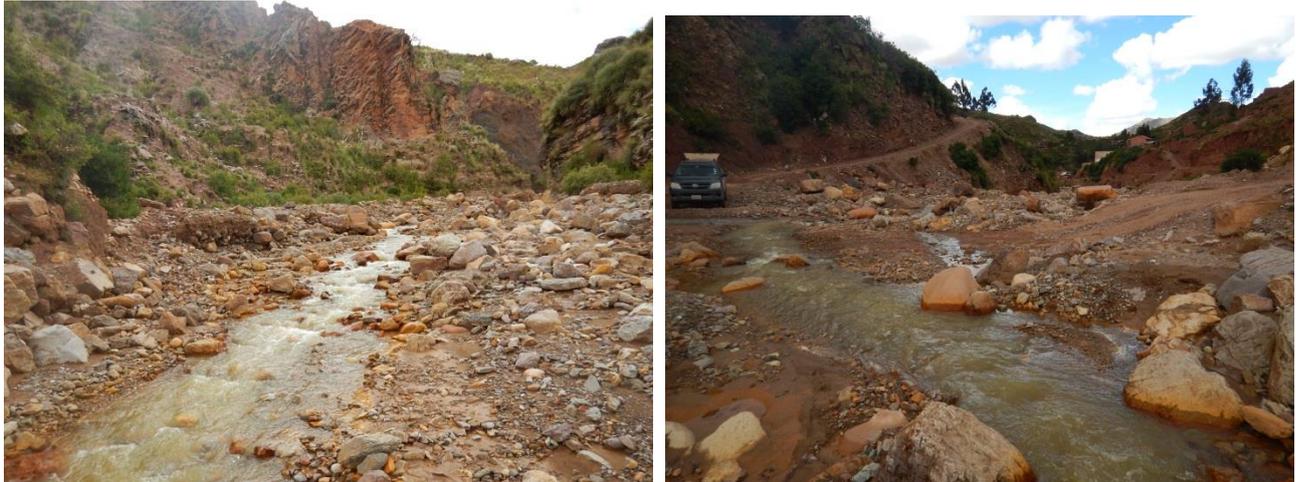
El valor de pH indica condiciones ácidas, con baja conductividad, comparado con el valor obtenido en Canutillos existe un aumento del pH, es decir se ha iniciado el proceso de neutralización al unirse las aguas de quebradas aledañas por lo que ha disminuido incluso la cantidad de iones presentes en las aguas (baja conductividad). Se tomó muestra de sedimentos del margen derecho.

Foto 3 y 4. Río Colavi aguas arriba y abajo del punto de muestreo

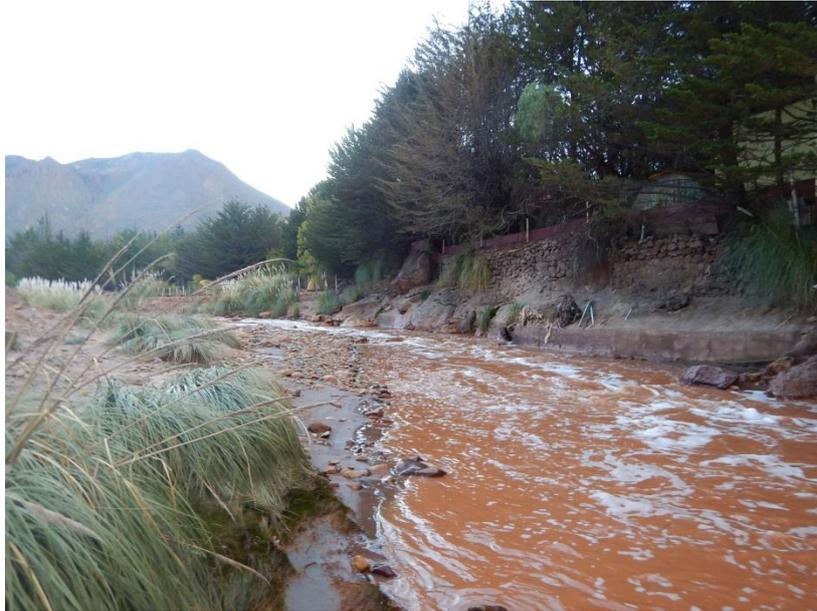
El pH medido muestra condiciones ligeramente básicas, conductividad media y alto oxígeno disuelto, estos valores corresponden a la época de lluvias. Se tomó dos muestras de sedimentos de la llanura de inundación a 0.0 y 0.8 m del margen derecho.

Foto 5. Río Tarapaya, en Potosí (aguas arriba).

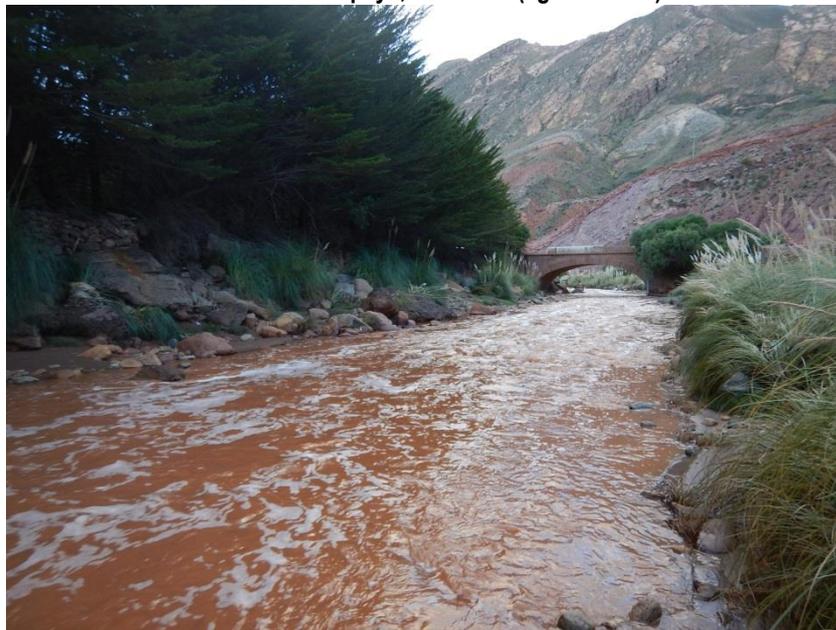
Foto 6. Río Tarapaya, en Potosí (aguas abajo).

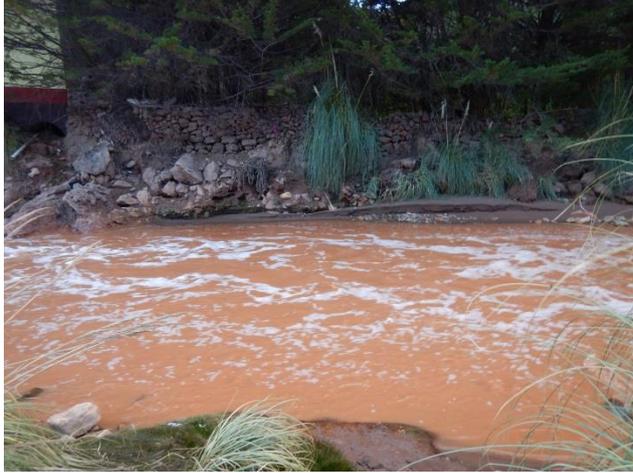
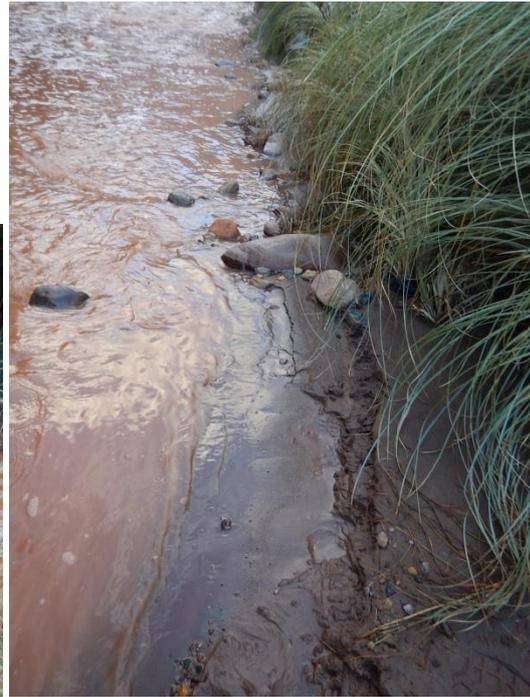
Foto 7 y 8. Río Tarapaya, margen izquierda aguas arriba del puente y acercamiento del muestreo de sedimentos en margen derecha.

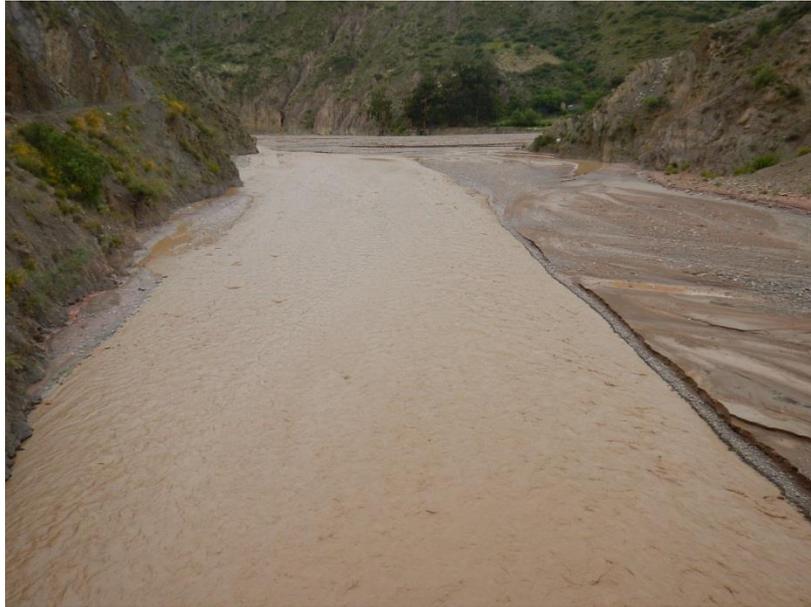
Los valores leídos corresponden a la época de lluvia con baja conductividad y alta turbiedad, el pH es alcalino como es característico del Pilcomayo. Se tomó muestra de sedimento de la margen derecha a 0, 0.6 aproximadamente.

Foto 9. Río Pilcomayo antes de la unión con el río Tacobamba (Aguas abajo del puente)

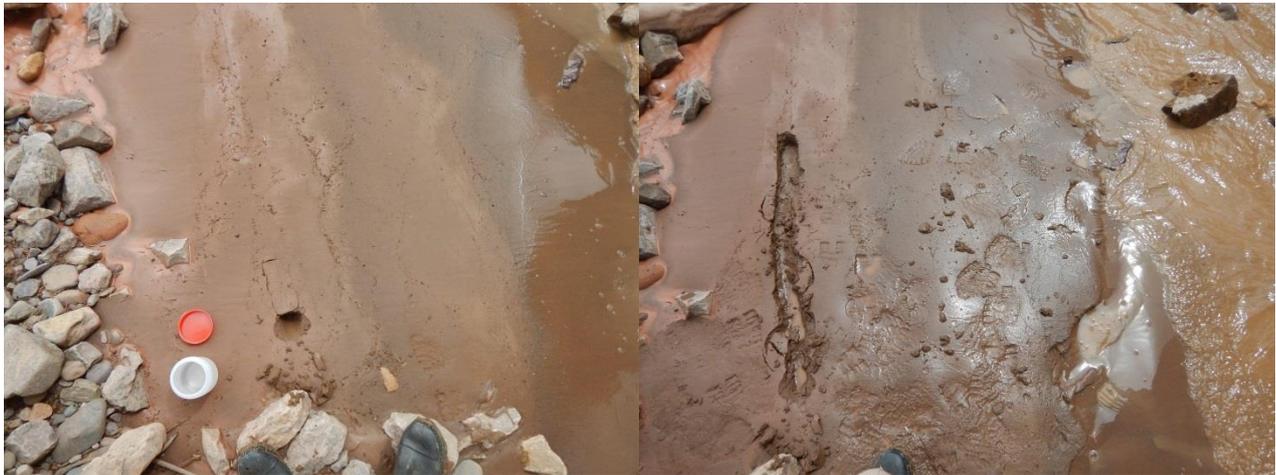
Foto 10. Margen derecho, antes del muestreo.

Foto 11. Margen derecho aprox. muestreo a 0 y 1 m

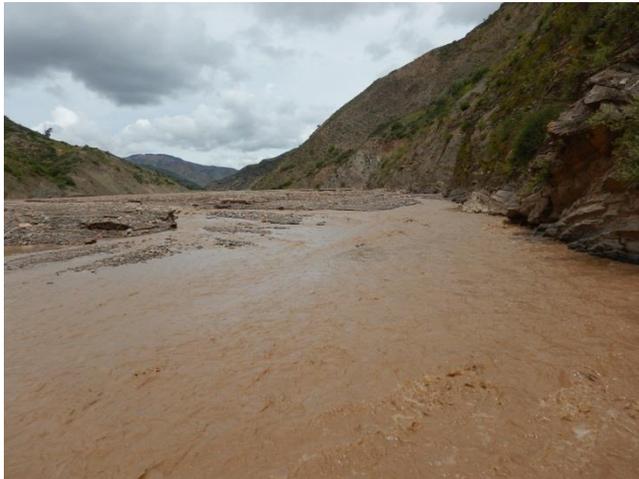
El río Tacobamba mostró un pH alcalino y una conductividad menor que el río Pilcomayo en este punto. Comparando con los datos del río Colavi (aportante de éste río), el pH subió hasta condiciones alcalinas aumentando también su conductividad.

Foto 12. Aguas arriba - río Tacobamba.

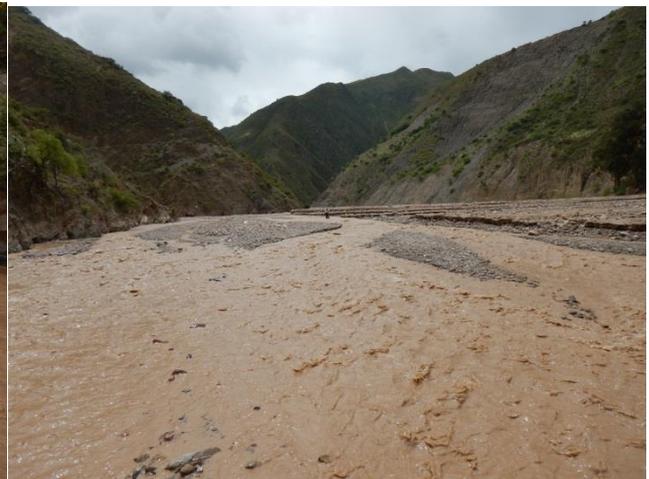
Foto 13. Aguas abajo - río Tacobamba

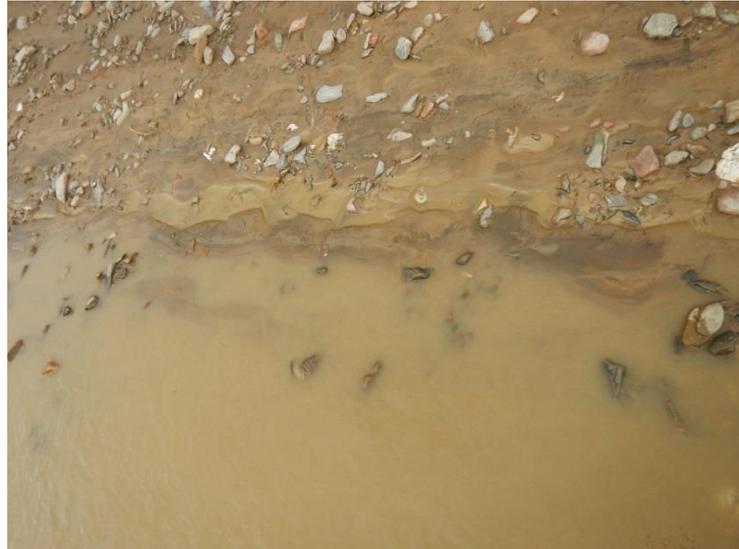
El pH era alcalino, típico del punto de monitoreo y la conductividad todavía alta característica de la época de transición, con turbiedad media. El oxígeno disuelto indica condiciones de saturación también característicos del lugar.

Foto 14. Río Tumusla (Palca Grande) - Margen izquierdo

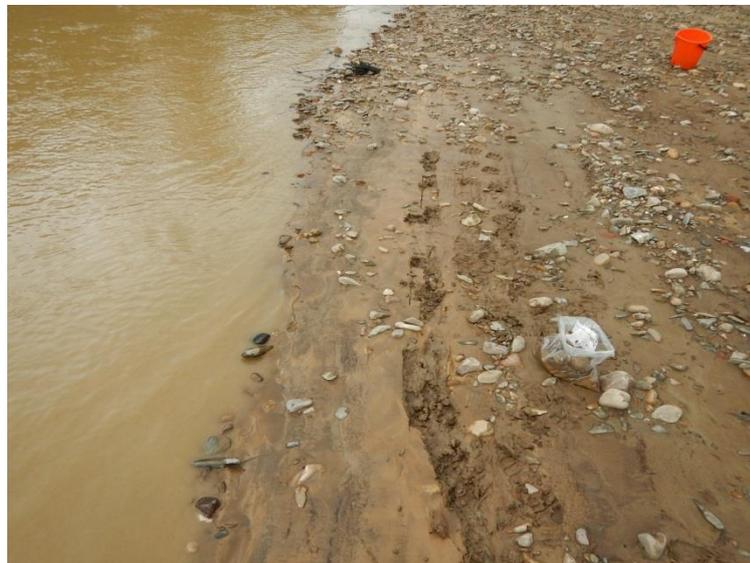
En las orillas del margen izquierdo se tomó sedimentos a 0 y 1 m de distancia desde la orilla.

Foto 15. Río Tumusla (Palca Grande)-Muestreo de sedimentos aprox. a 1m

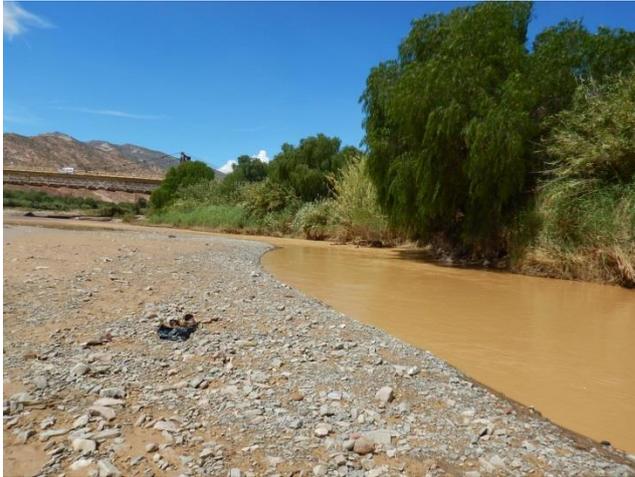
En este punto se presentan similares características que el río Tumusla, las mediciones son típicas de la época de transición. Se tomaron muestras de sedimentos del margen derecho a 0 y 0.8 m de la orilla.

Foto 16. Río San Juan del Oro (El Puente)-Aguas arriba

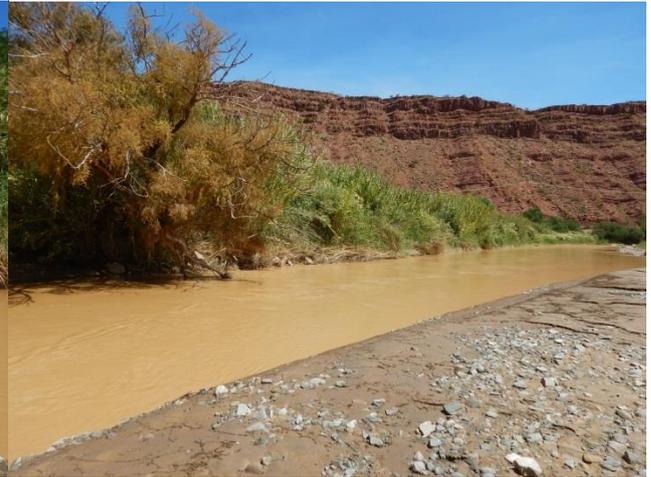
Foto 17. Río San Juan del Oro – Aguas abajo

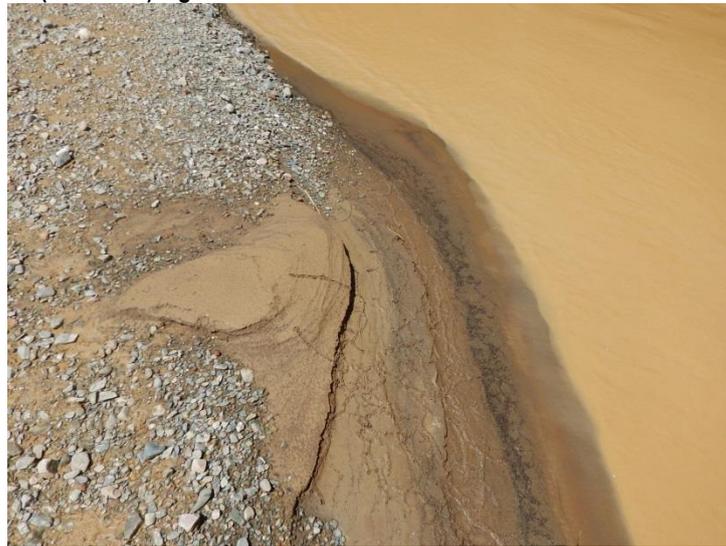
Foto 18. Río San Juan del Oro - Margen derecho antes de muestreo

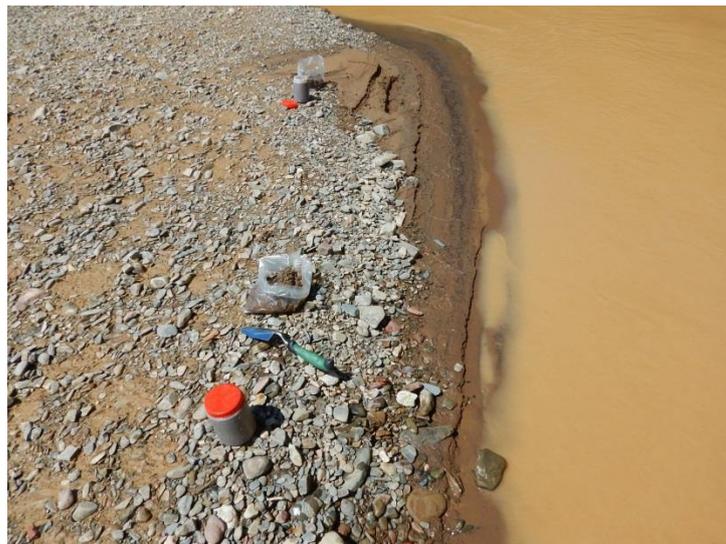
Foto 19. Río San Juan del Oro - Muestreo de sedimentos margen derecha a 0m y 0.8 m

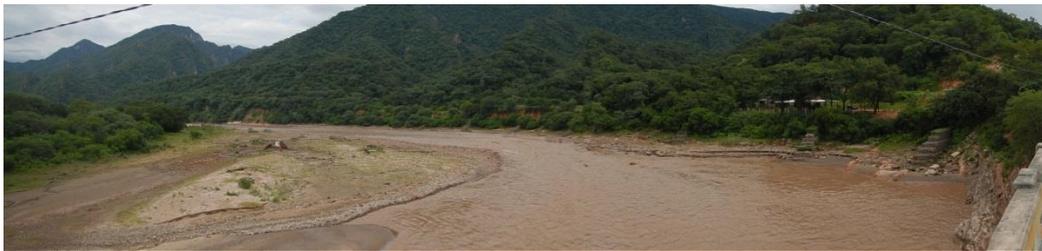
Los datos obtenidos corresponden a la época de lluvias con baja conductividad y alta turbiedad, el pH alcalino en condiciones de saturación del agua.

Foto 20. Río Pilcomayo (Villamontes) – Aguas arriba

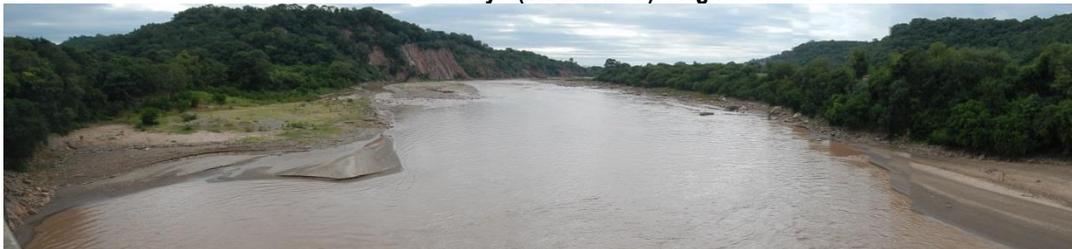
Foto 21. Río Pilcomayo (Villamontes) – Aguas abajo

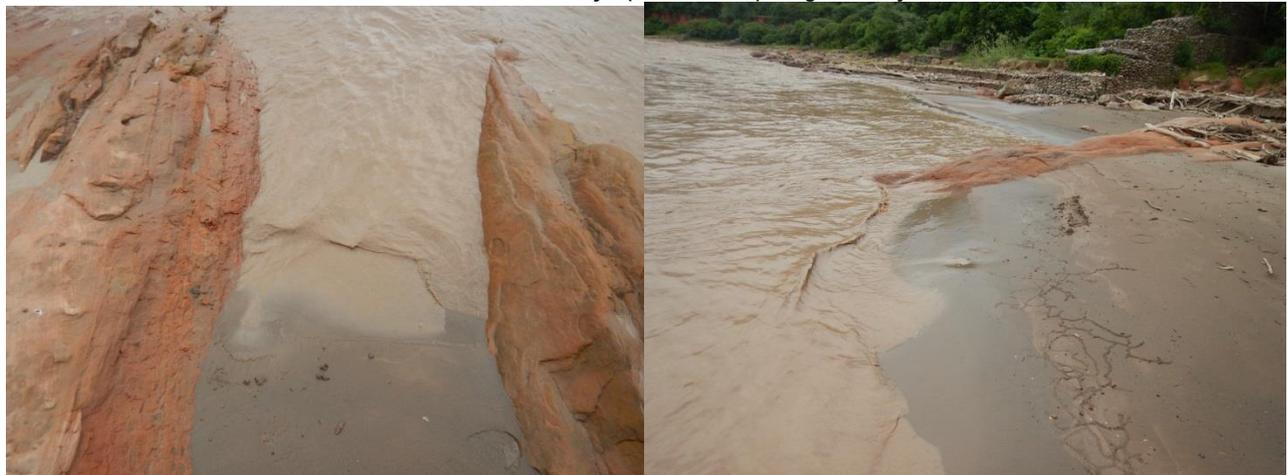
Se tomaron 3 muestras de sedimentos de la orilla del margen izquierdo, a 0, 1.5 y 3 m de la orilla.

Foto 22. Río Pilcomayo (Villamontes) – margen izquierdo donde se tomaron muestras de sedimentos

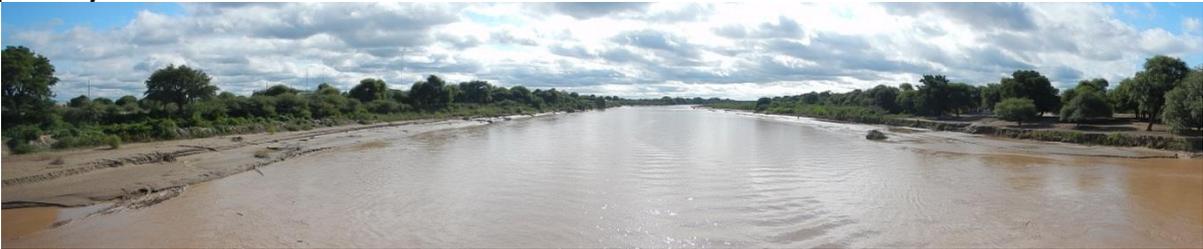
Los valores obtenidos corresponden a la época de lluvia con baja conductividad y una turbiedad alta, así como también alto porcentaje de saturación.

Foto 23. Río Pilcomayo – Aguas arriba del puente en Misión La Paz. .

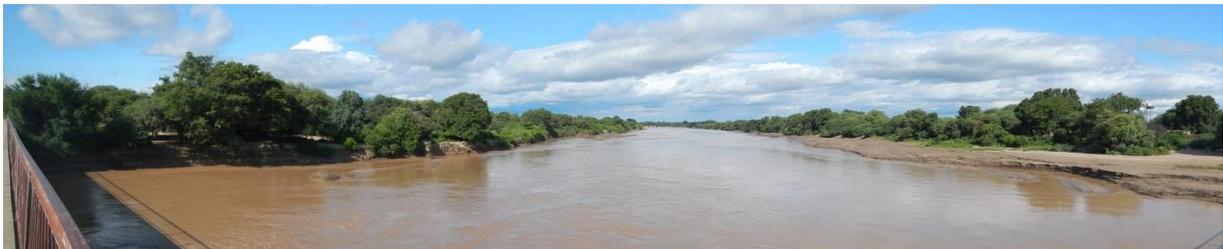
Foto 24. Río Pilcomayo – Aguas debajo del puente en Misión La Paz. .
