## COMISIÓN TRINACIONAL PARA EL DESARROLLO DE LA CUENCA DEL RÍO PILCOMAYO DIRECCIÓN EJECUTIVA

### REPORTE MENSUAL - ENERO 2024

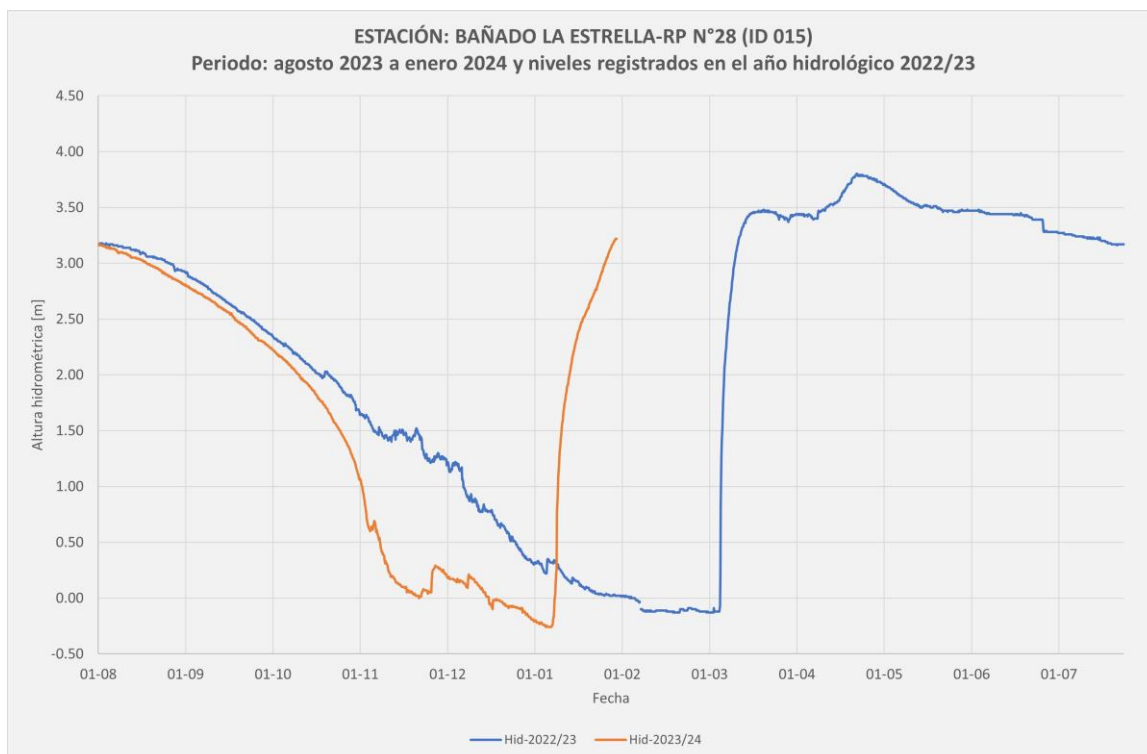
Imagen N°19: Evolución de los niveles hidrométricos - Estación Bañado La Estrella - RP N°28 (ID 015)
