## COMISIÓN TRINACIONAL PARA EL DESARROLLO DE LA CUENCA DEL RÍO PILCOMAYO DIRECCIÓN EJECUTIVA

### REPORTE MENSUAL - AGOSTO 2024

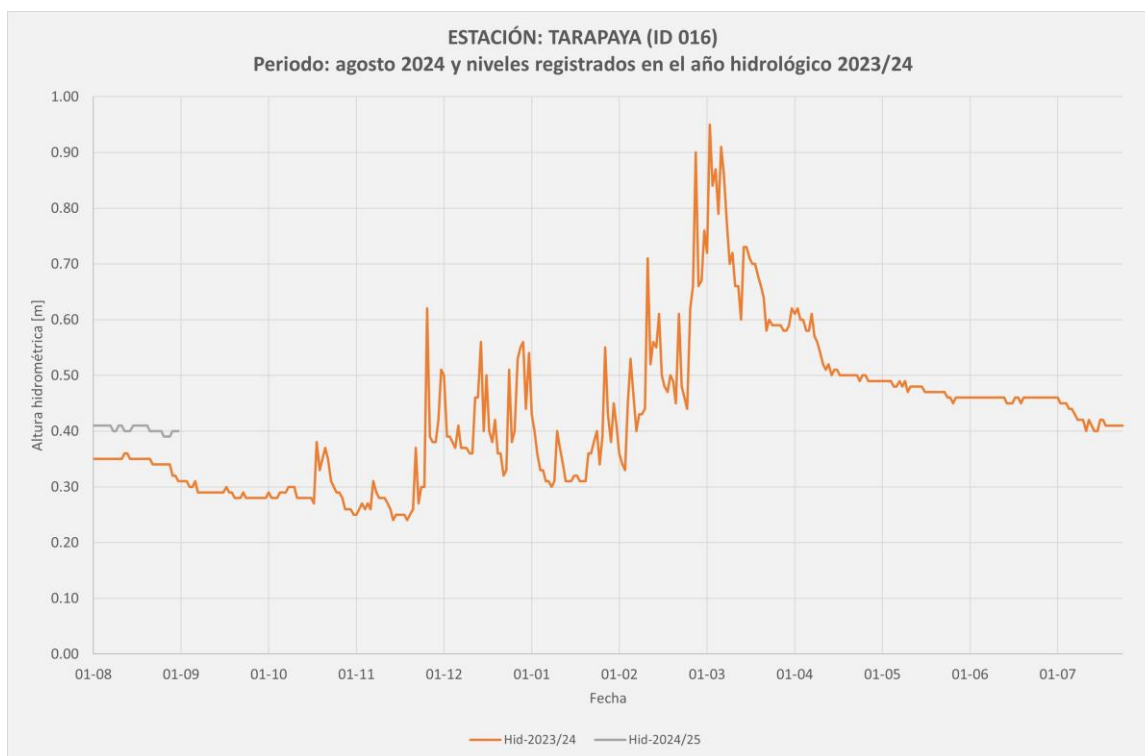
Imagen N°11: Evolución de los niveles hidrométricos - Estación Tarapaya (ID 016)

A continuación, se presenta la evolución de los registros hidrométricos a lo largo del presente año hidrológico y se comparan con los niveles registrados en el año hidrológico 2023/24, de las estaciones operadas por la DE CTN.

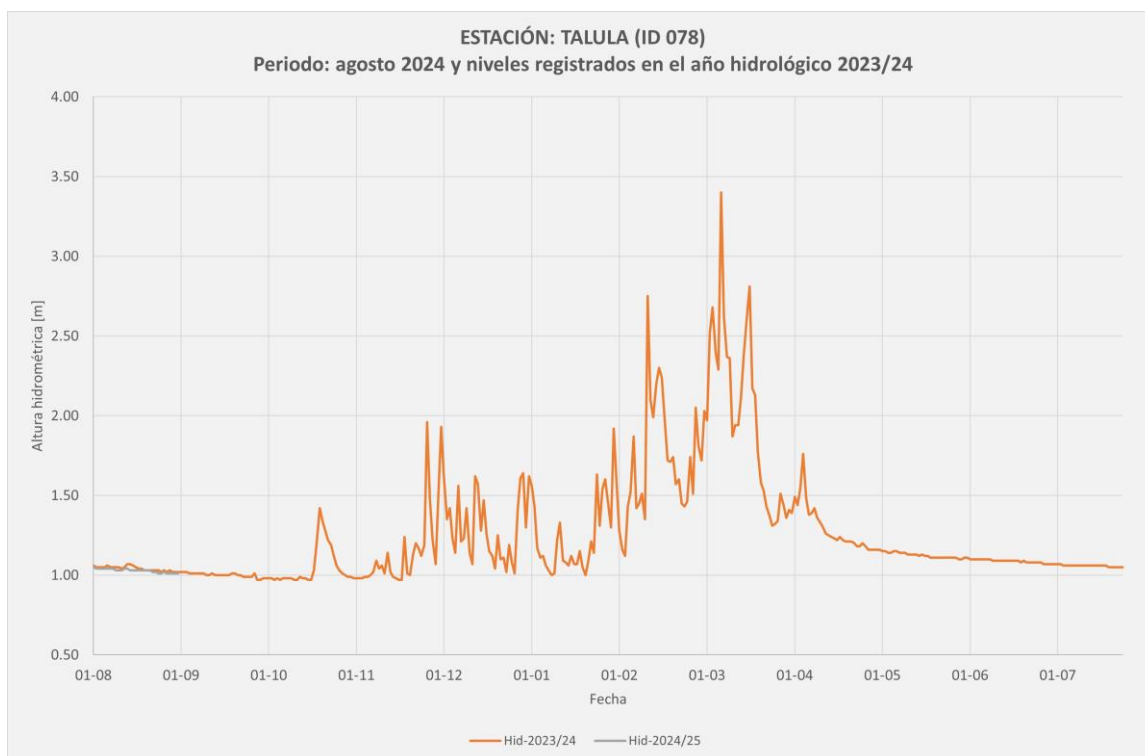
Imagen N°12: Evolución de los niveles hidrométricos - Estación Talula (ID 078)

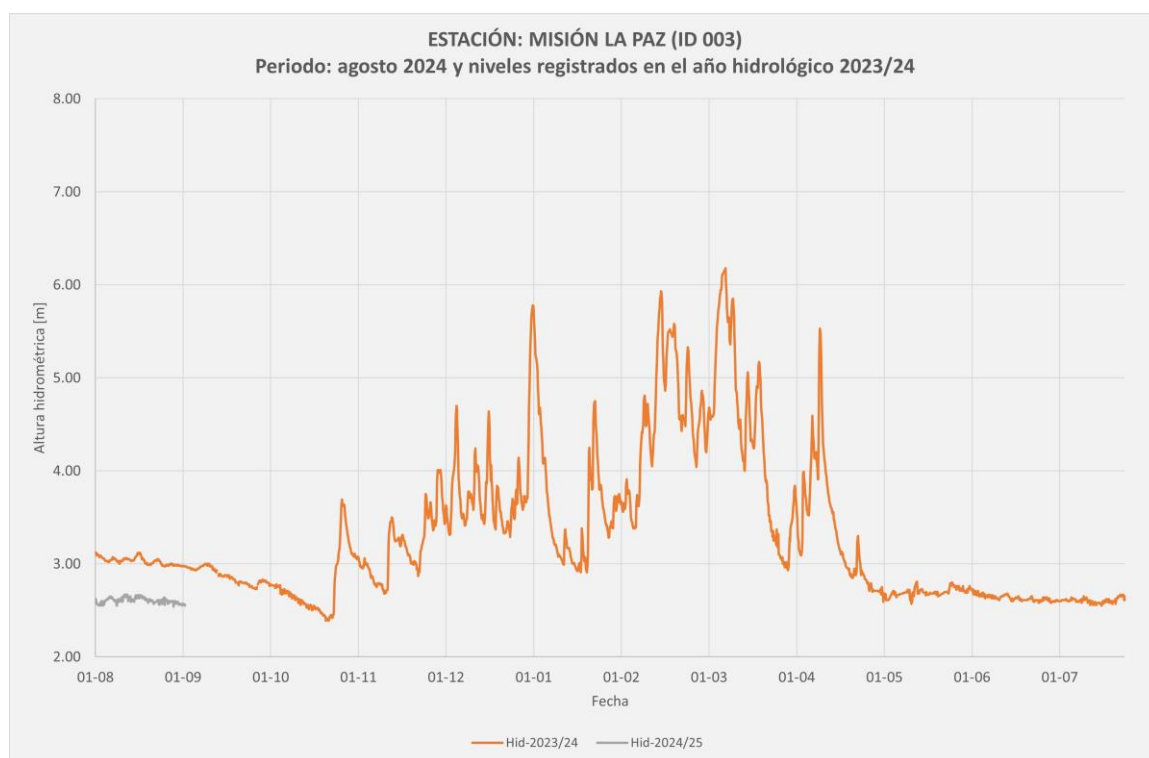
Imagen N°17: Evolución de los niveles hidrométricos - Estación Misión La Paz (ID 003)

A continuación, se presenta la evolución de los registros hidrométricos a lo largo del presente año hidrológico y se comparan con los niveles registrados en el año hidrológico 2023/24, a partir de los datos publicados tanto por la DE CTN como en el portal Sistema Nacional de Información Hídrica (SNIH).

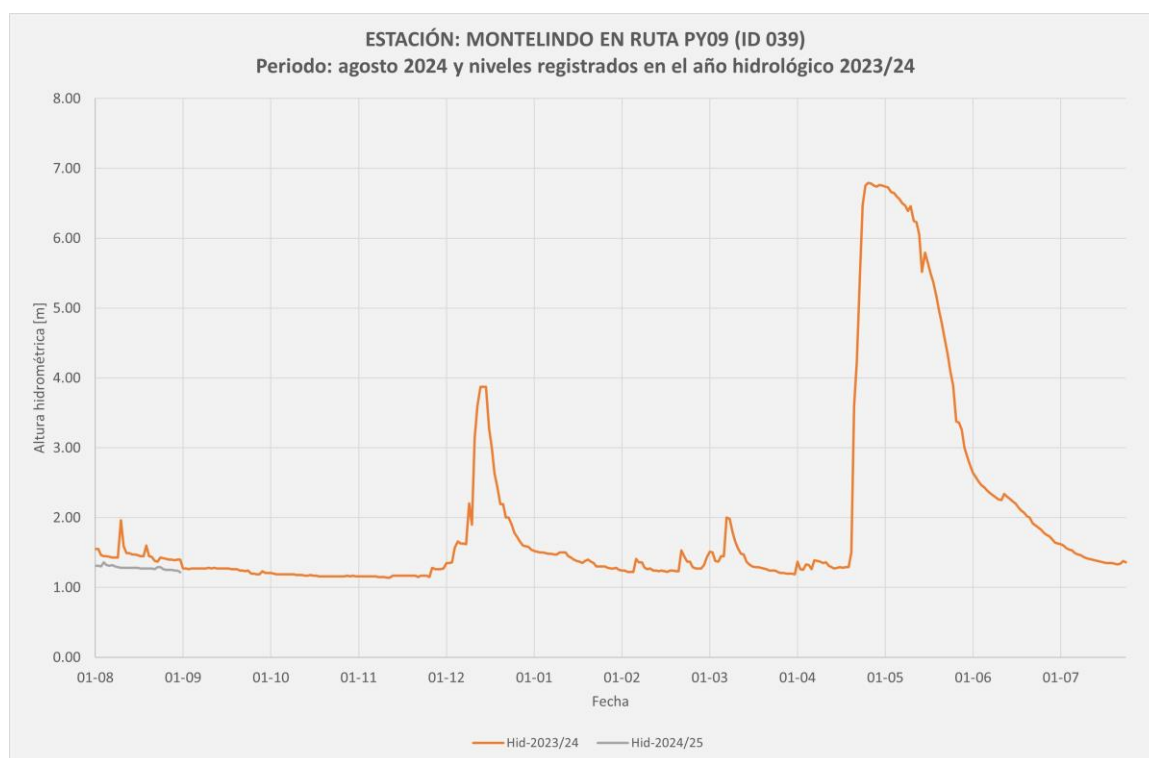
A continuación, se presenta la evolución de los registros hidrométricos a lo largo del presente año hidrológico y se comparan con los niveles registrados en el año hidrológico 2023/24, de la estación en el río Montelindo en la ruta PY09, operada por la DE CTN.

Imagen N°20: Evolución de los niveles hidrométricos - Estación Río Montelindo - RPY N°09 (ID 039)
