# Comisión Trinacional para el Desarrollo de la Cuenca del Río Pilcomayo

## PERFIL DE PROYECTO INFORME FINAL

Mitigación de problemas de regulación y escasez de agua en períodos de estiaje y sequías en la cuenca baja del río Pilcomayo

Contrato de Servicios N° 021/2010

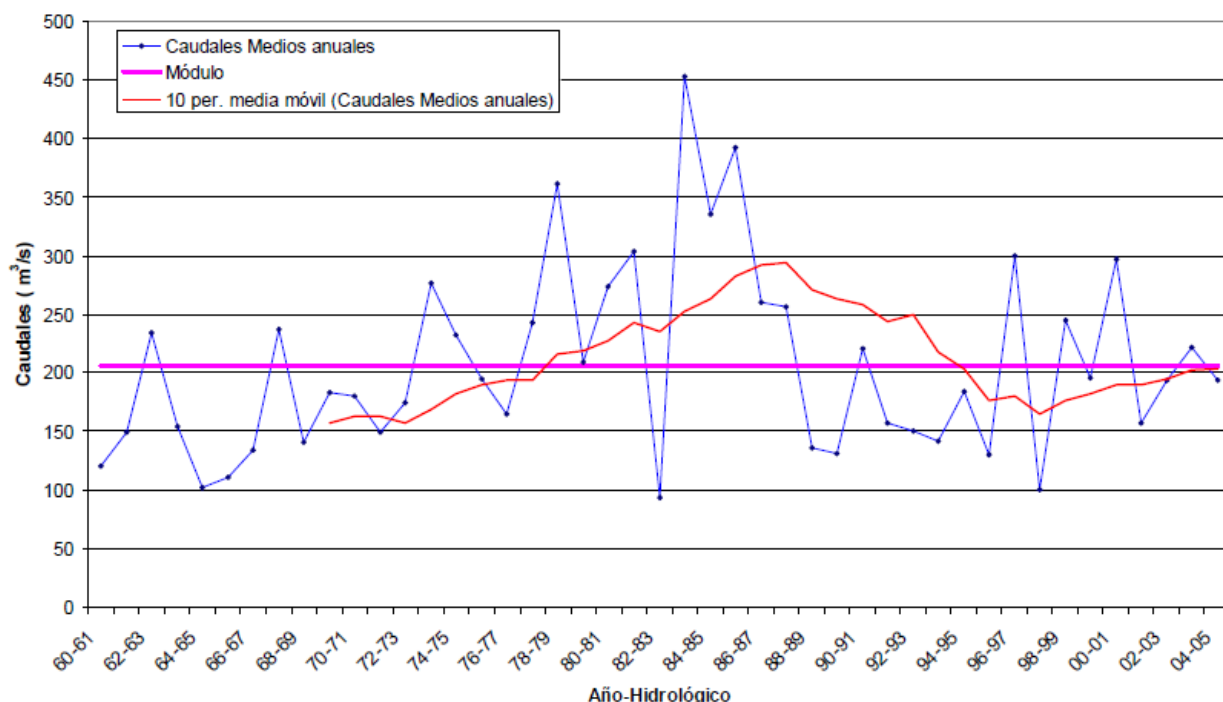
Figura 13 Caudales Medios Anuales Estación Misión La Paz río Pilcomayo Serie 1960-61 a 2004-05. Fuente: Balance Hídrico de la Cuenca del río Pilcomayo aguas abajo de Ibibobo/Bolivia. EVARSA

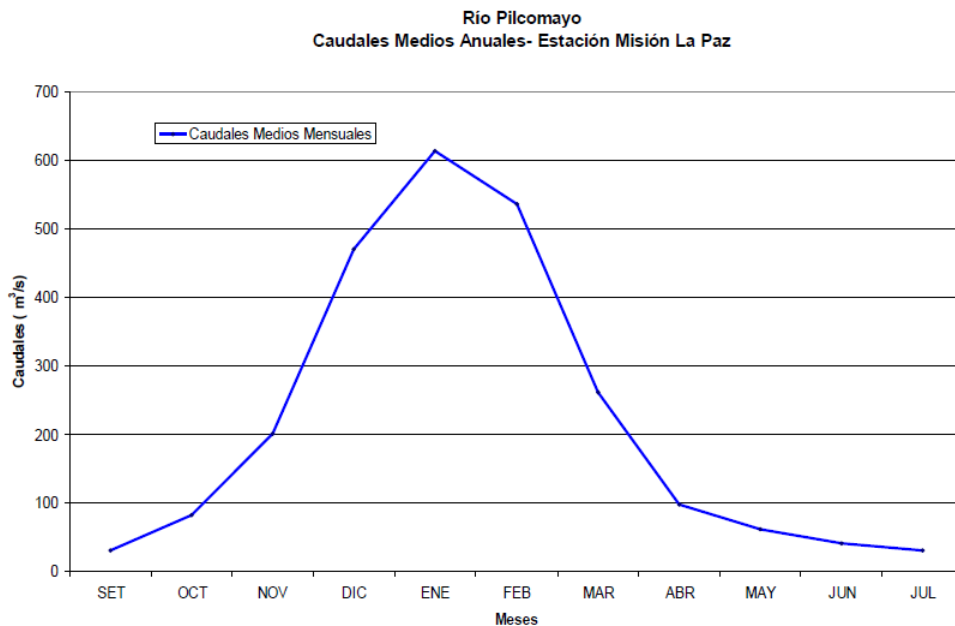
**Figura 15 Distribución en el año de caudales medios mensuales en Estación Misión La Paz río Pilcomayo Serie 1960-61 a 2004-05. Fuente: Balance Hídrico de la Cuenca del río Pilcomayo aguas abaja de Ibibobo/Bolivia. EVARSA**

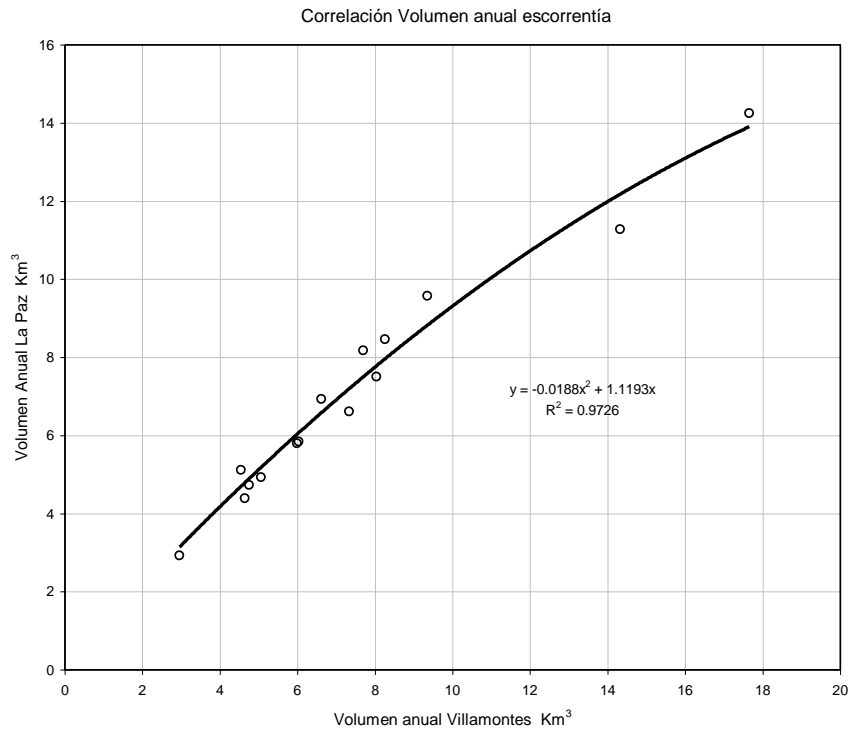
**Figura 25 Correlación de volúmenes anuales de escorrentía entre la Estación Villamontes y la Estación Misión La Paz**

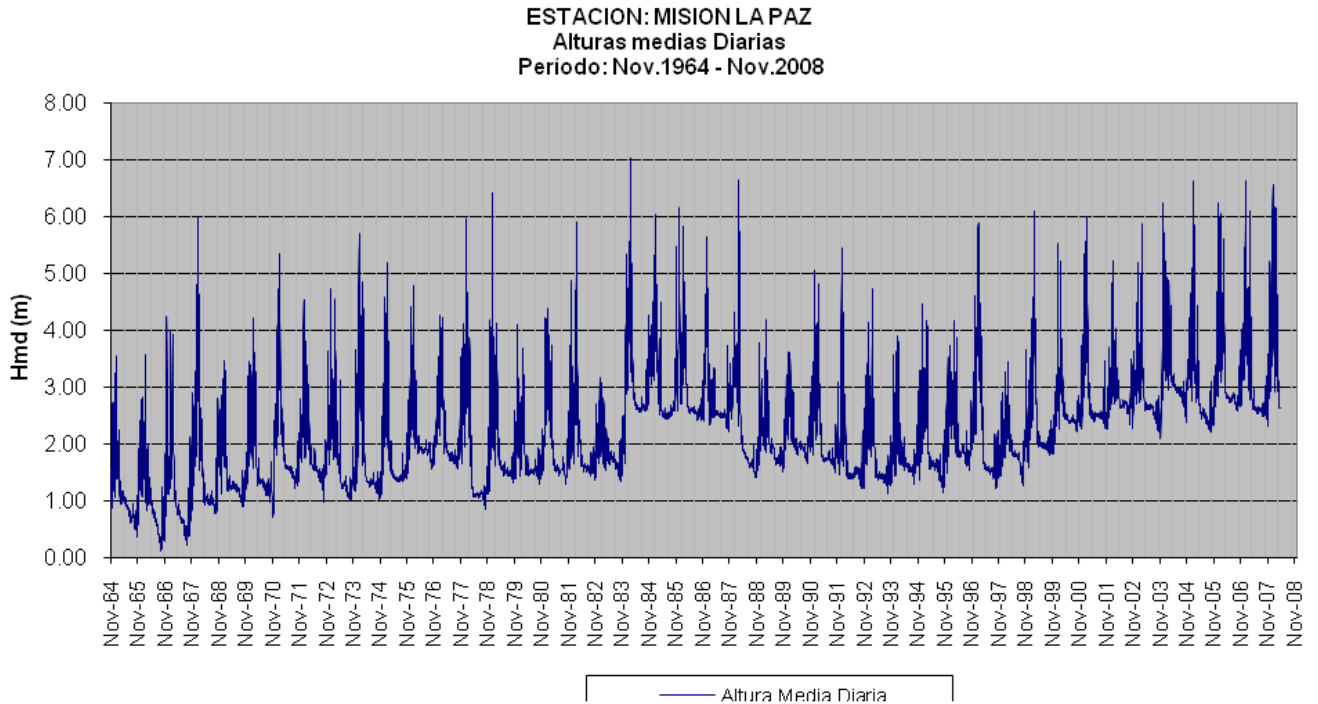
**Figura 28 Niveles hidrométricos en Misión La Paz**

El objetivo de este análisis es evaluar el comportamiento histórico de los niveles hidrométricos en el río Pilcomayo, para ello se utilizan las alturas media diarias de la estación Misión La Paz en el período que va desde el 01/09/1964 hasta el 30/04/2008.

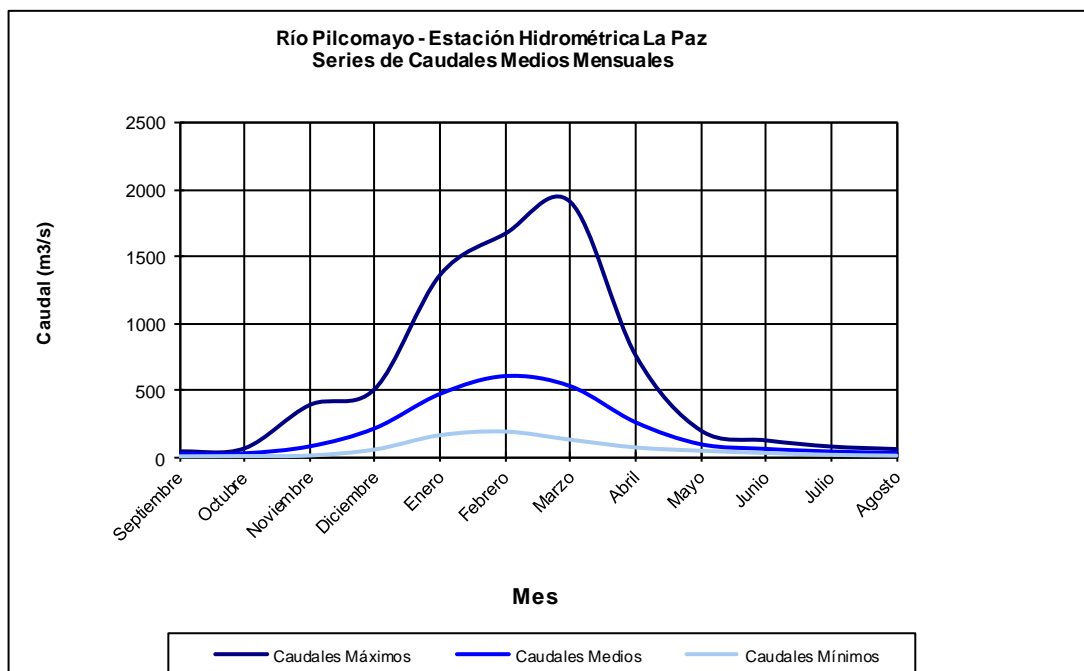
Figura 32 Serie de caudales medios, máximos y mínimos mensuales en Estación la Paz, extraídos de la serie 1960-61 1993-94

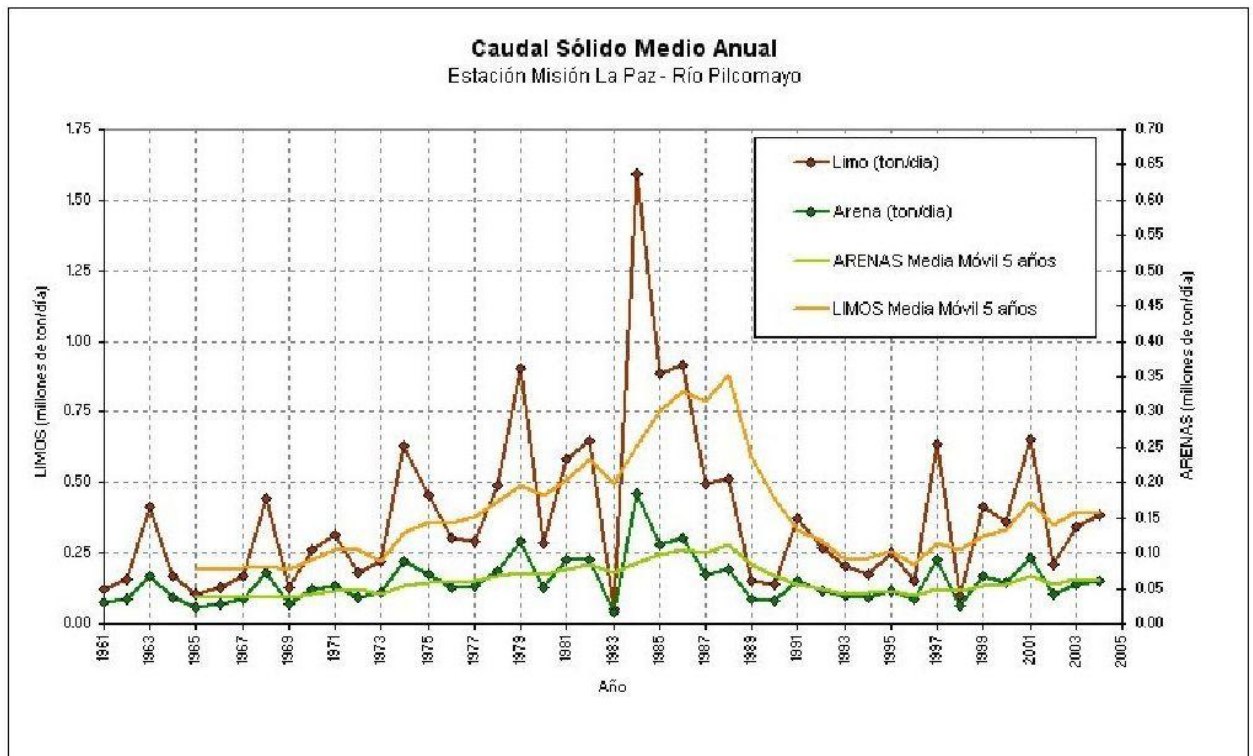
Figura 46 Caudal sólido medio anual en Misión la Paz discriminado según tamaño de partículas

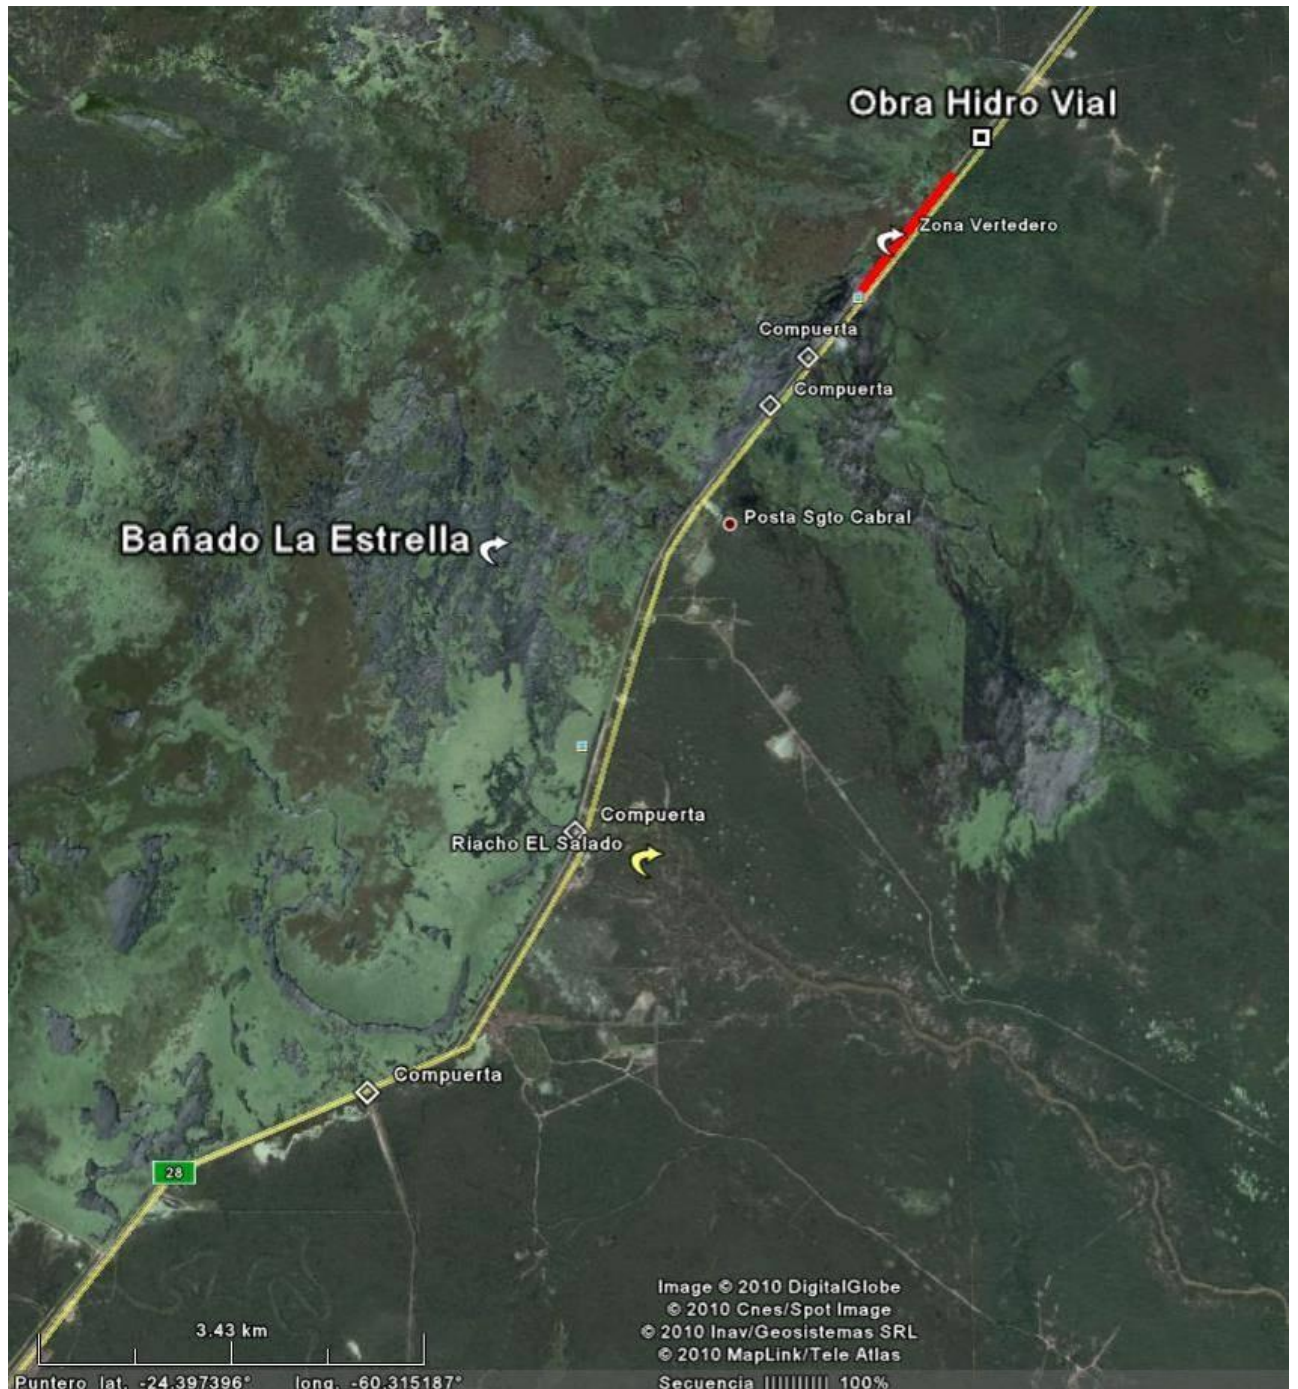
**Figura 51: Obra Hidro-Vial Ruta Nº 28.**
