## INFORME TÉCNICO DE LA CAMPAÑA SEMESTRAL 1/18 DE MONITOREO DE CALIDAD DE AGUAS (febrero – marzo)

En el marco del plan de monitoreo de la Comisión Trinacional del Pilcomayo, que sigue los lineamientos aprobados por los talleres de especialistas de los tres países (2006 – 2007) en referencia a los parámetros a monitorear, lugares y frecuencias.

En este informe se describe el monitoreo extensivo, realizado en época de aguas altas del año 2018, en 32 puntos distribuidos de la siguiente manera:

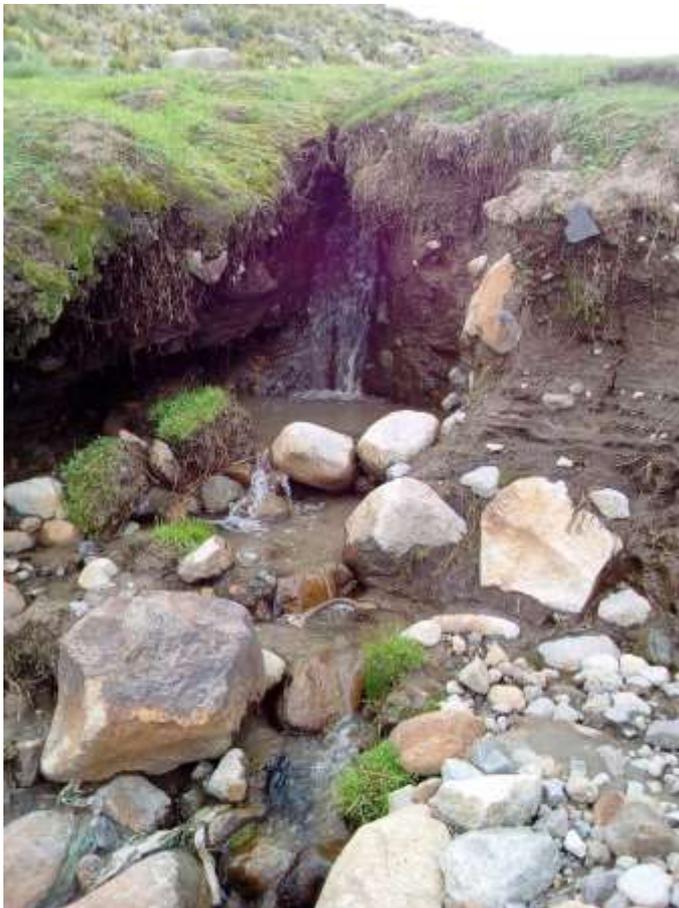
Los valores obtenidos son similares a los obtenidos en otras oportunidades.

Foto 1. Naciente de la Ribera – formado por las filtraciones de la Laguna San Ildefonso.

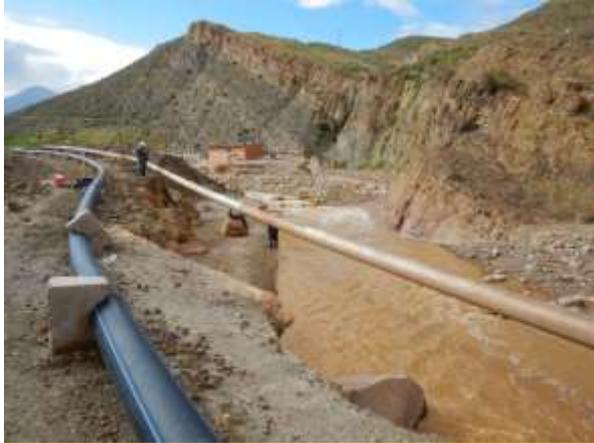
Foto 2. Río Aljamayu (Potosí) –Aguas arriba

El pH ácido y la turbiedad alta se explican por la presencia de lluvias que aumentan la generación de aguas ácidas de mina, y a su vez el arrastre de los suelos circundantes en la zona. La conductividad obtenida,

aunque es alta para la época de lluvia, se explica por las descargas de aguas residuales urbanas. La presencia de oxígeno disuelto elevado debido principalmente a las pendientes de la zona, indica que existen las condiciones para que la materia orgánica presente pueda ser tratada por medios aerobios.

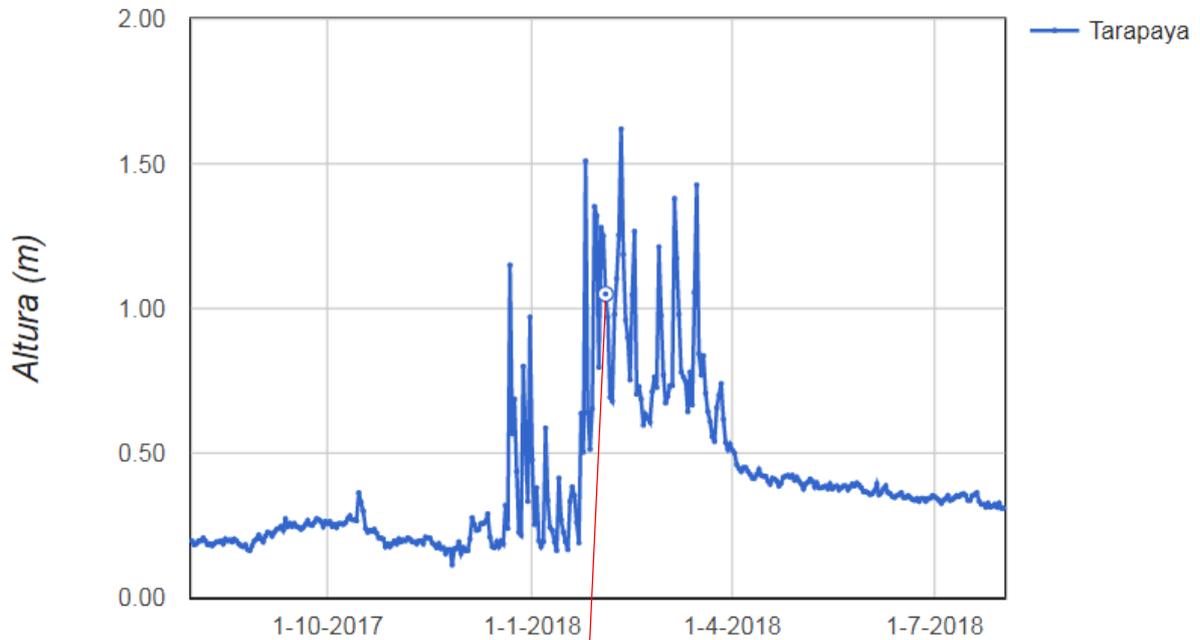
06FEB18

El pH es ligeramente básico, con valores de conductividad bajo característicos de época de lluvias, con concentración de oxígeno disuelto elevado y turbiedad alta.

### Alturas Hidrométricas (H Medio Diario)

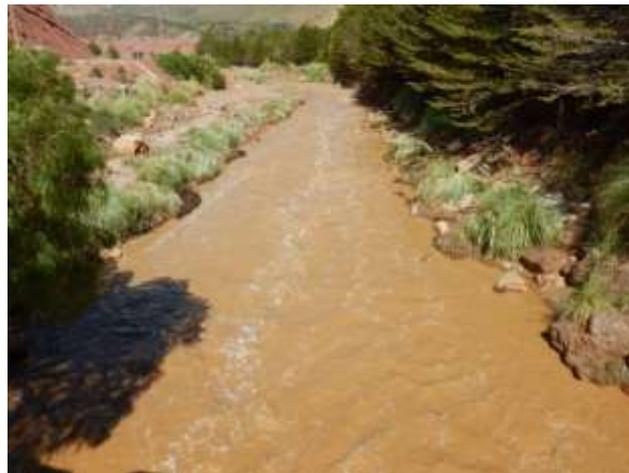
Foto 4. Río Tarapaya (Potosí) –Aguas arriba

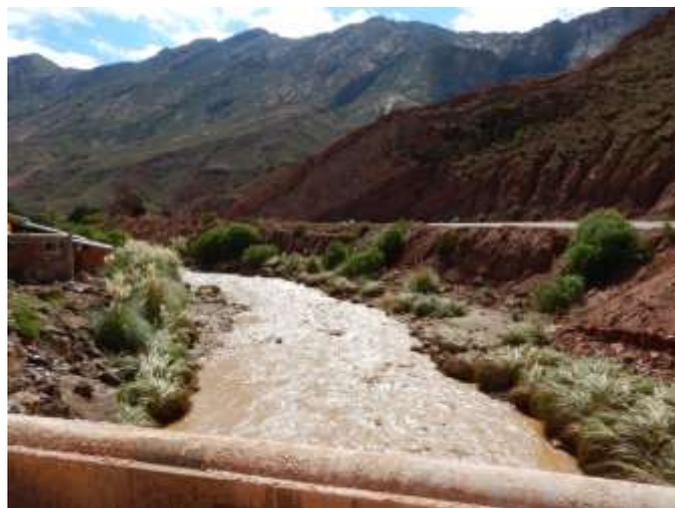
Foto 5. Río Tarapaya (Potosí) – Aguas abajo

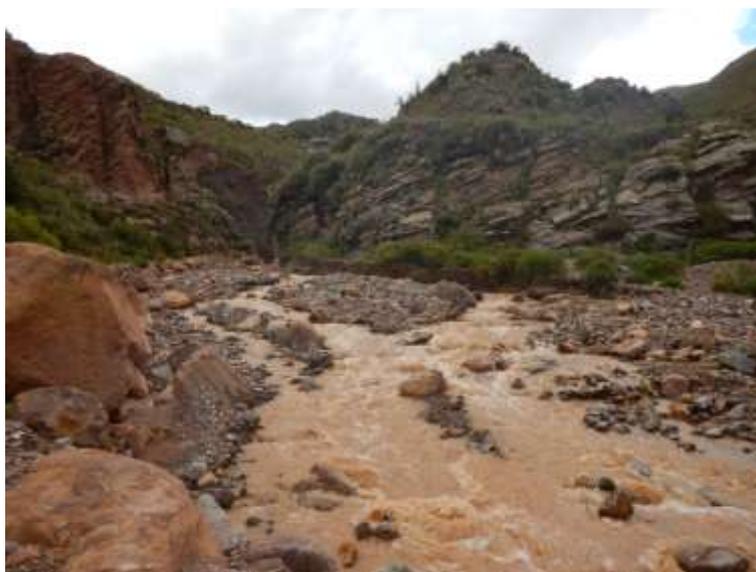
El valor de pH ácido obtenido se explica porque este río recibe las aguas ácidas de mina de la zona, sin embargo la baja conductividad indica que a pesar de las condiciones ácidas que se presentan, no existe disponibilidad de iones o metales que se puedan disolver en éste tramo.

Foto 6. Río Colavi – Aguas arriba del punto de muestreo.

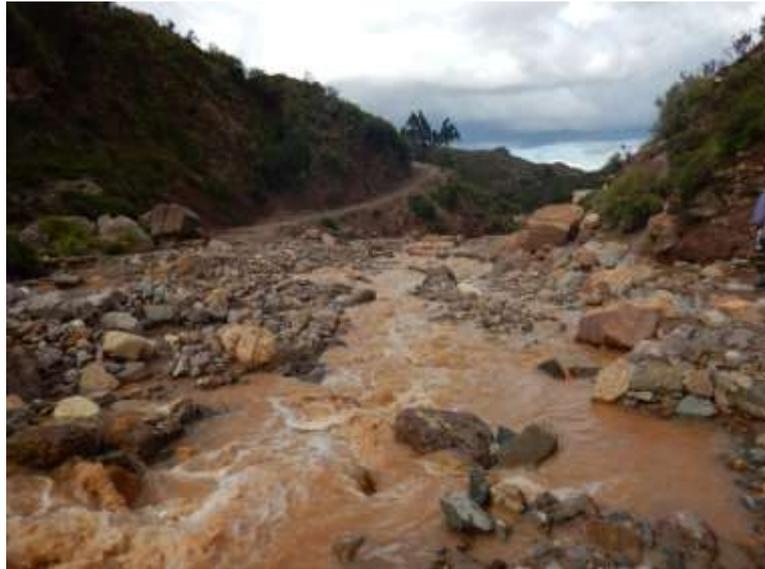
Foto 7. Río Colavi – Aguas abajo del punto de muestreo

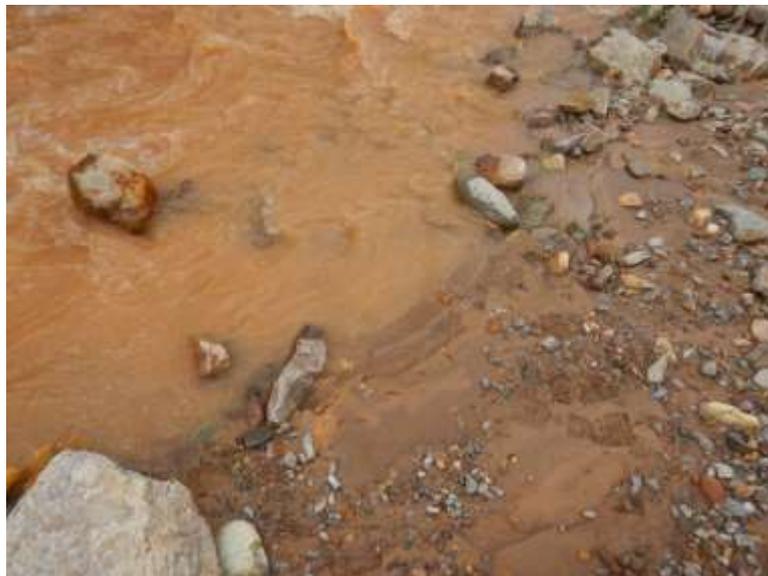
Foto 8. Río Colavi – Margen derecha, punto de muestreo de sedimentos.

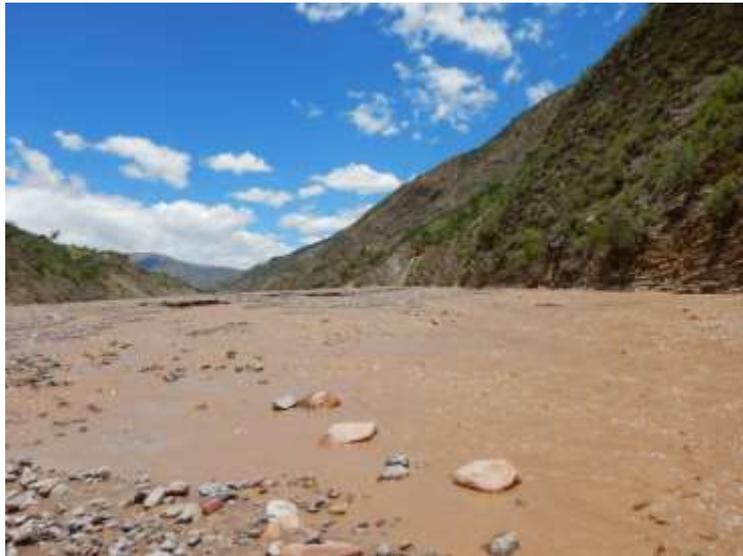
Foto 9. Río Tacobamba – Aguas arriba del punto de muestreo.

Los valores obtenidos son característicos de aguas altas.

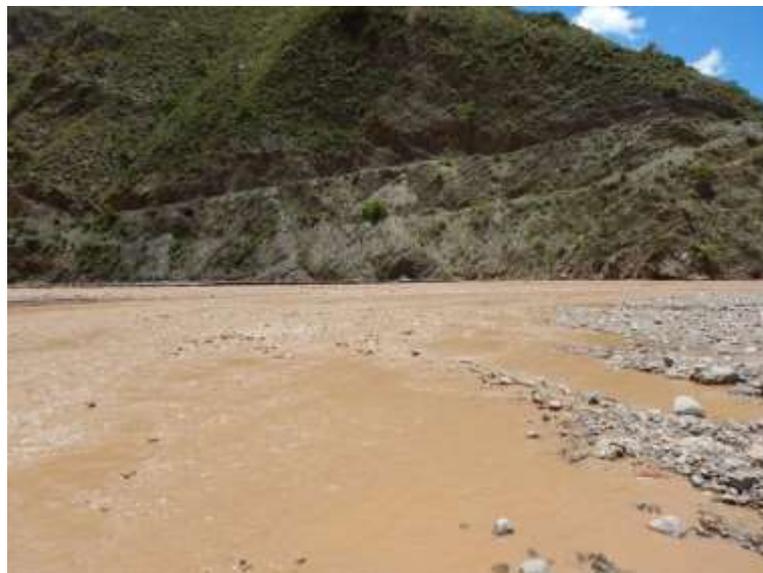
Foto 10. Río Tacobamba – Aguas abajo del punto de muestreo, se observa la unión con el río Pilcomayo.

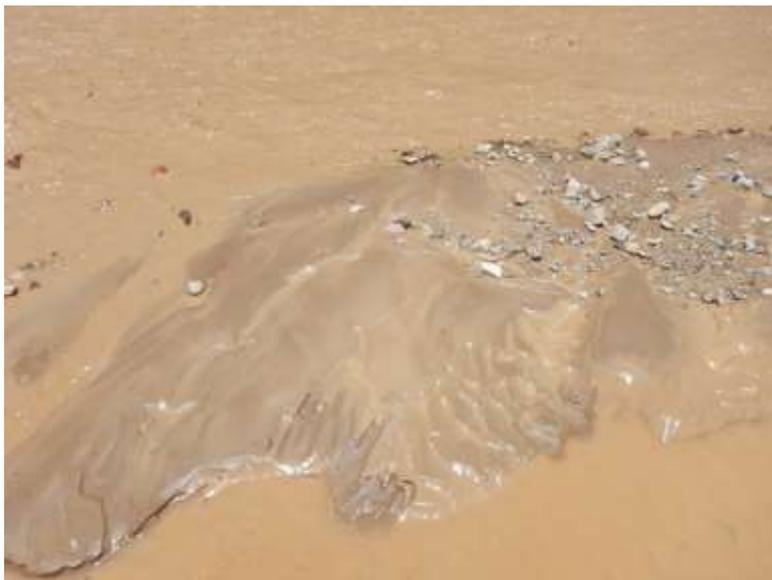
Foto 11. Río Tacobamba – Margen izquierda - punto de muestreo de sedimento.

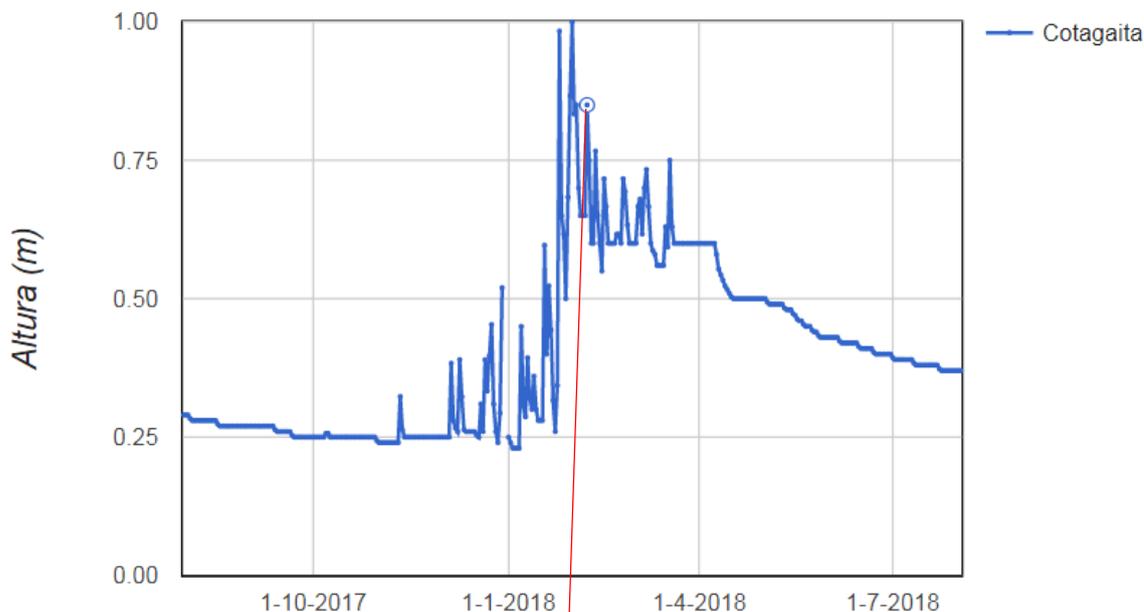
07FEB18

### Alturas Hidrométricas (H Medio Diario)

Los valores obtenidos de pH y conductividad corresponderían a la época de lluvia con turbiedad alta y saturación de oxígeno.

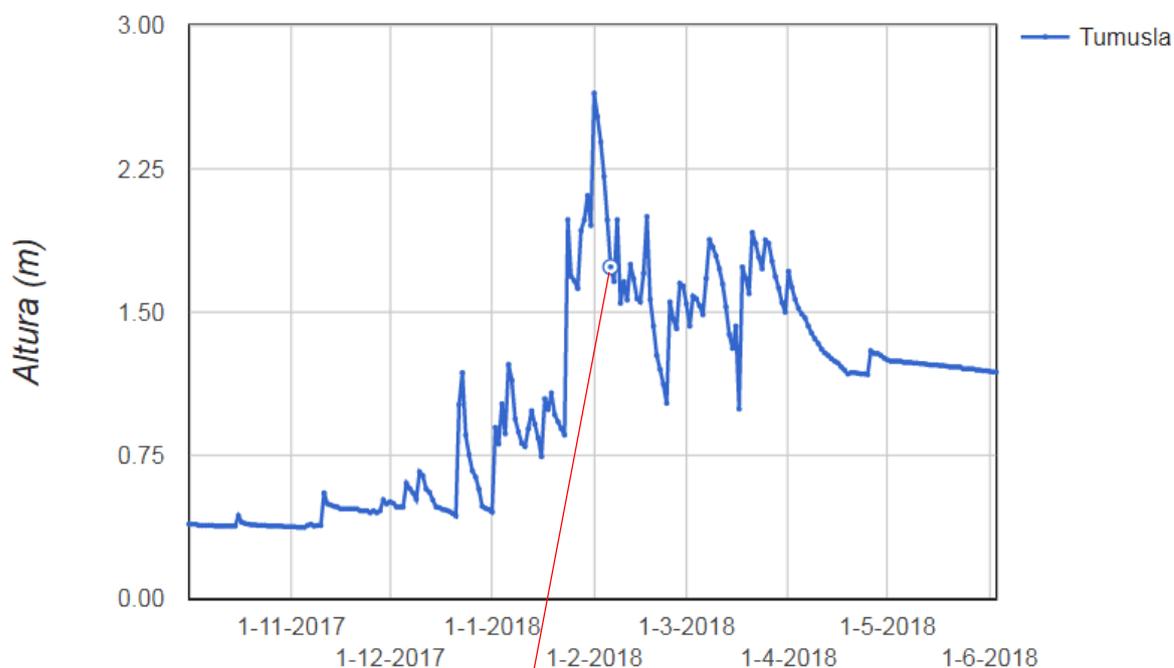
07FEB18

### Alturas Hidrométricas (H Medio Diario)

Los valores de pH, conductividad y turbiedad corresponderían a la época de lluvias.

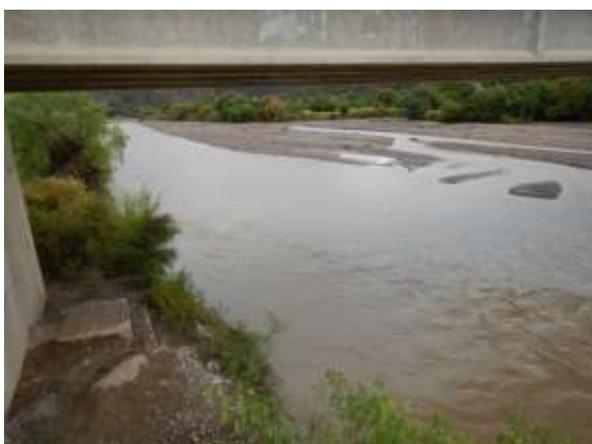
Foto 14. Río Tumusla (Tumusla) – Aguas arriba

Cuando se tomó la muestra de agua, el río estaba en crecida súbita, por lo que se realizó el aforo líquido después que pasó el pico de la crecida, durante el pico el río transportaba ramas y troncos que impedían el trabajo, lo resultados medidos por SENAMHI, son:

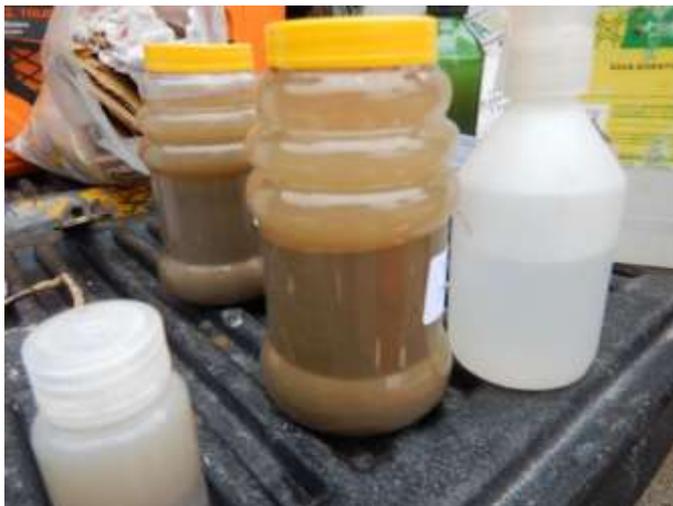
Foto 16. Muestra de agua sedimentada en el Río Tumusla (Tumusla) – se observa el volumen del sedimento de casi la mitad del frasco de muestreo.

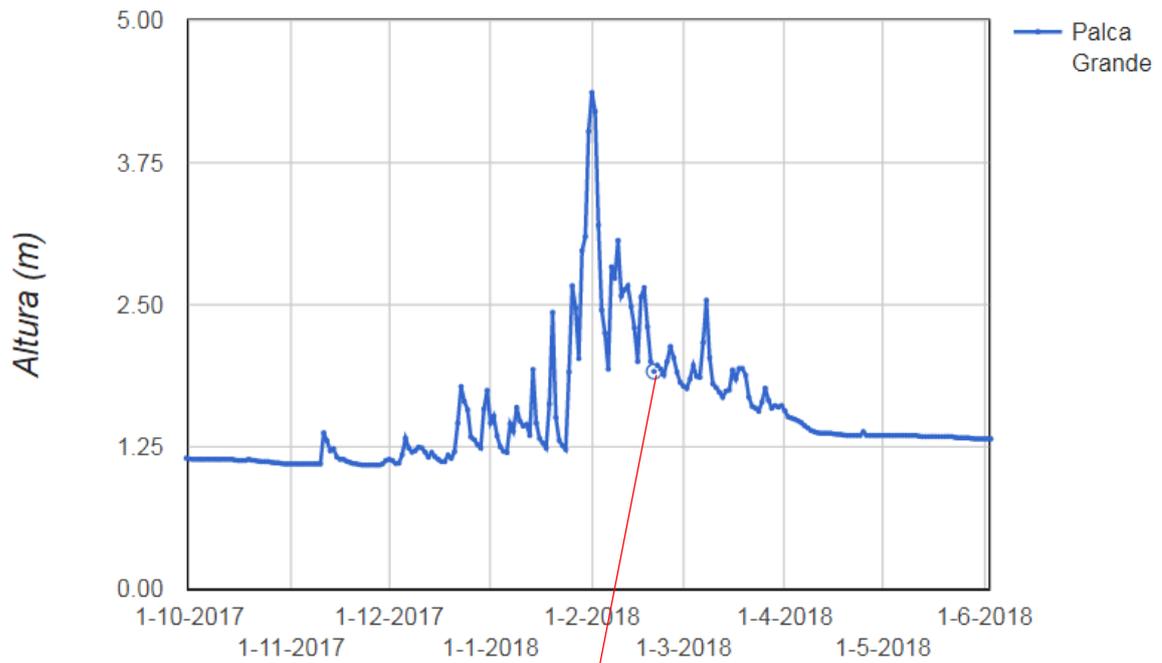
20FEB18

Los valores obtenidos son característicos de la época de lluvia, con pH ligeramente básico, baja conductividad y alta turbiedad.

### Alturas Hidrométricas (H Medio Diario)

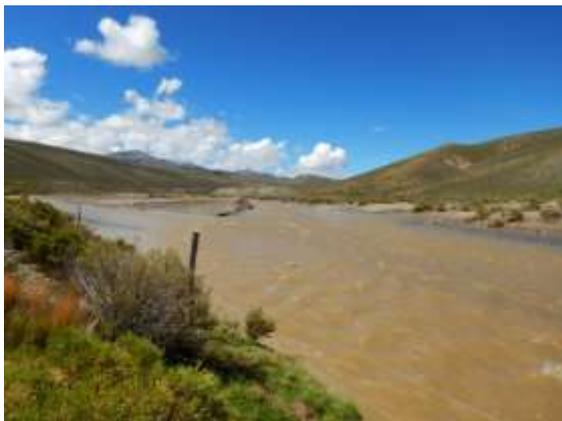
Foto 20. Río Orosmayo (Liviara) – Aguas arriba

Los valores obtenidos corresponderían a la época de lluvia, aunque con baja turbiedad, lo que significaría un bajo arrastre de los suelos por erosión

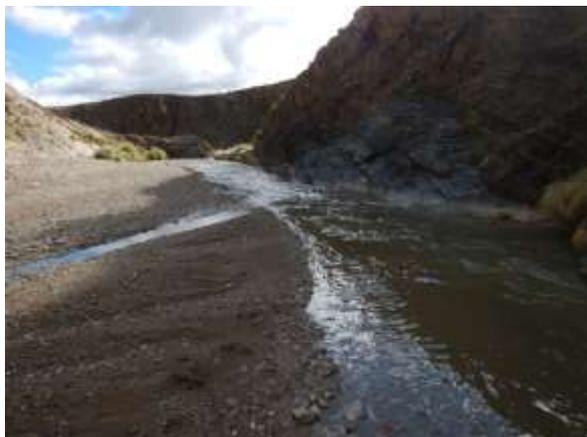
Foto 22. Río La Quiaca (La Quiaca/Villazón)- Aguas abajo

Al mismo tiempo se realizaba el aforo líquido a vadeo. Este río recibe las aguas residuales de la ciudad de Villazón. Los datos proporcionados por el aforador son:

Así también, los valores de pH, conductividad y turbiedad, concuerdan con lecturas anteriores obtenidas en las mismas condiciones hidrológicas de aguas altas y características de aguas residuales domésticas por su bajo oxígeno disuelto y turbiedad.

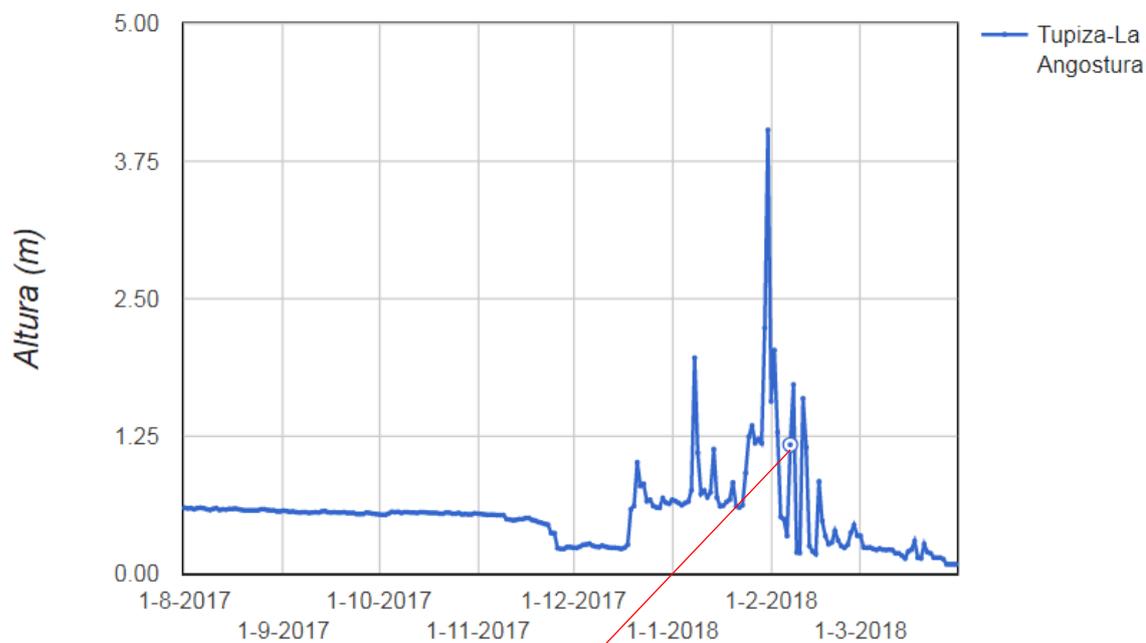
07FEB18

### Alturas Hidrométricas (H Medio Diario)

Los valores corresponden a la época de lluvias con pH ligeramente básico, conductividad baja y turbiedad alta, con saturación de oxígeno.

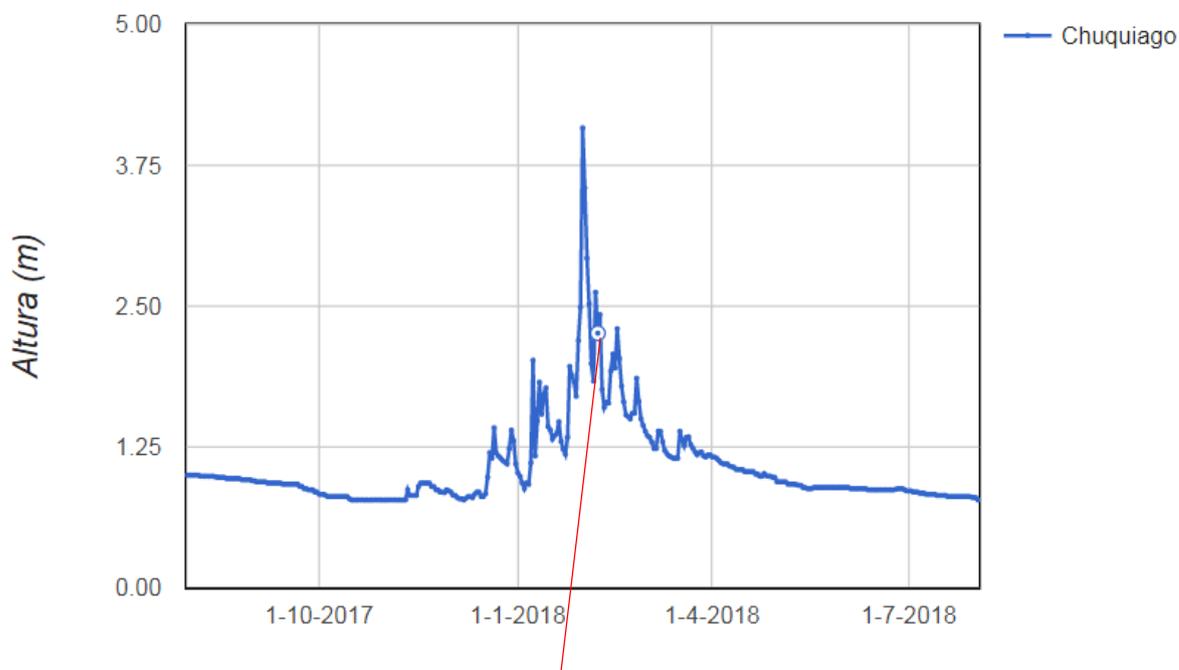
07FEB18

### Alturas Hidrométricas (H Medio Diario)

El pH, la conductividad, oxígeno disuelto y turbiedad muestran valores típicos de aguas altas.

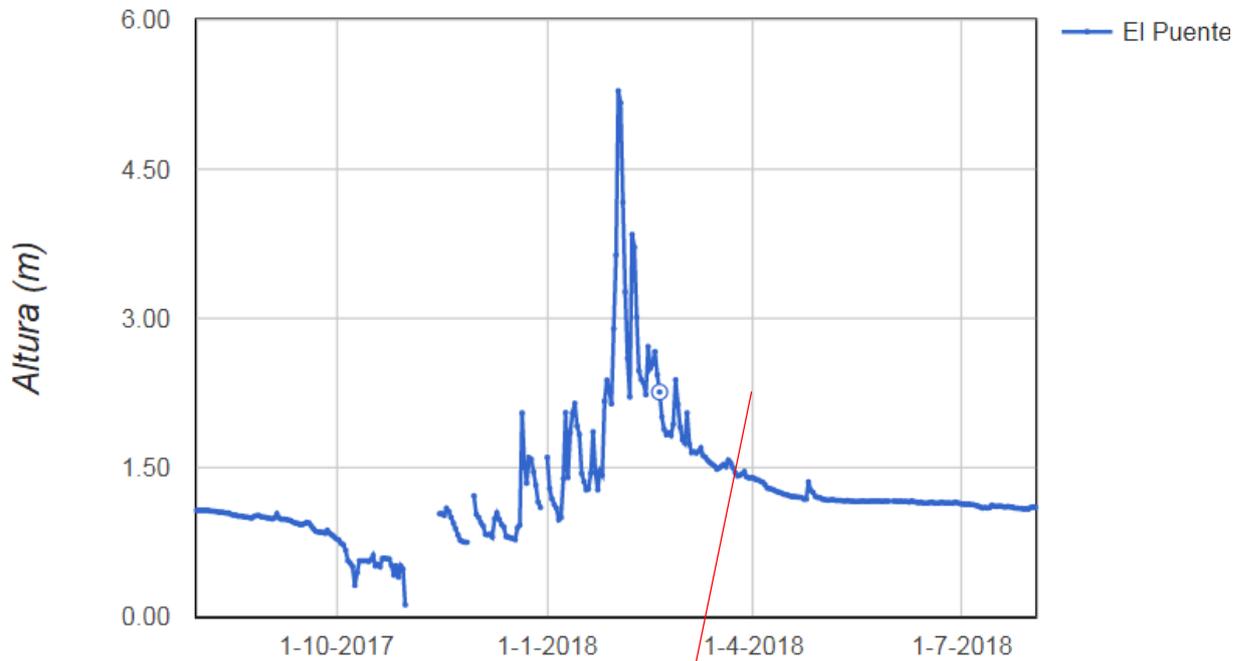
19FEB18

### Alturas Hidrométricas (H Medio Diario)

Los valores obtenidos de pH, conductividad y turbiedad indicarían características de aguas altas.

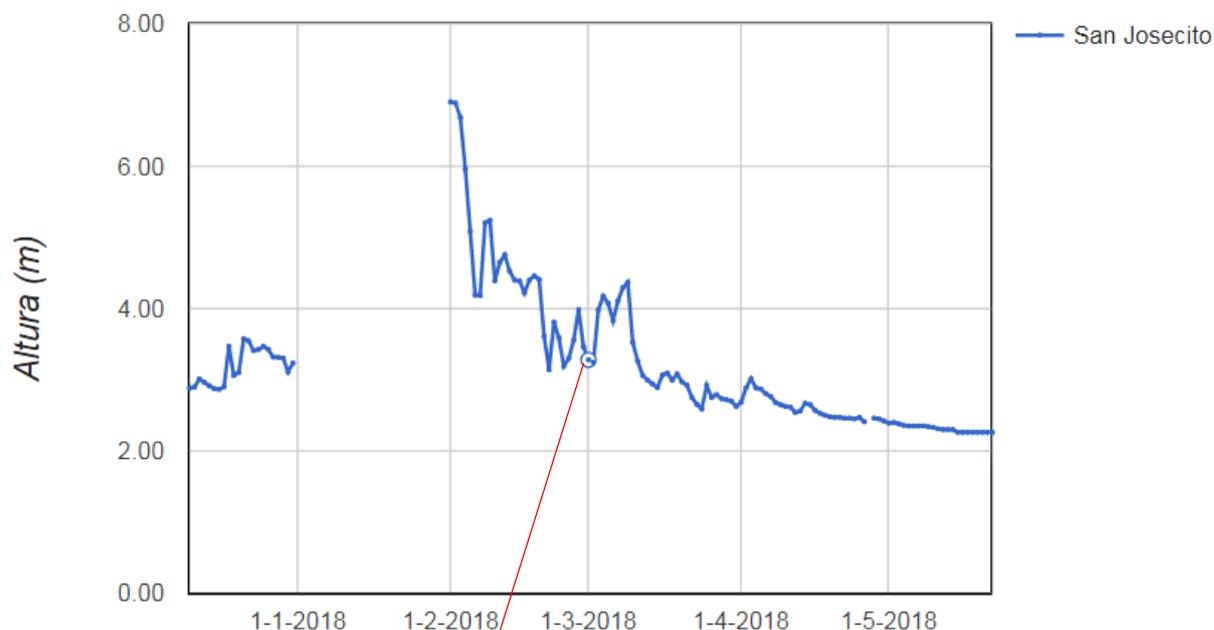
01MAR18

### Alturas Hidrométricas (H Medio Diario)

Los datos corresponden a aguas altas.

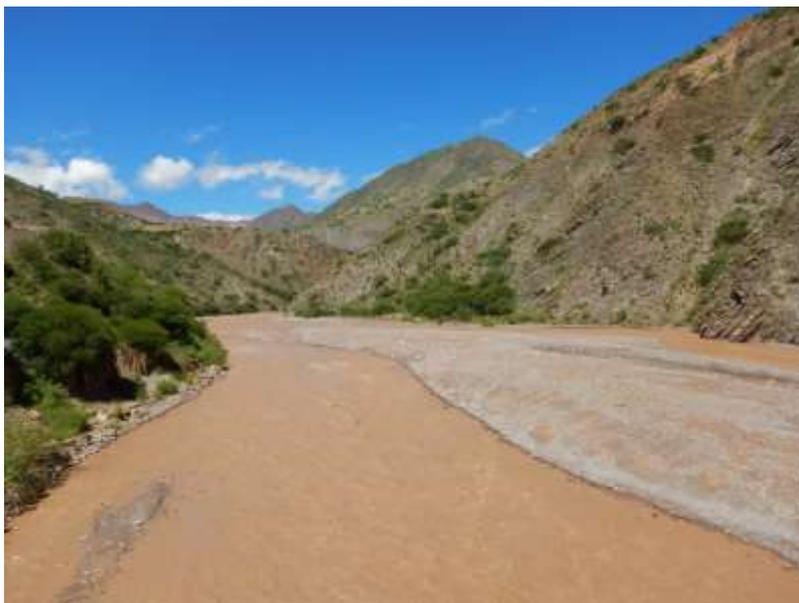
Foto 34. Río Pilcomayo – Aguas arriba del puente.

Los valores obtenidos son característicos de aguas altas.

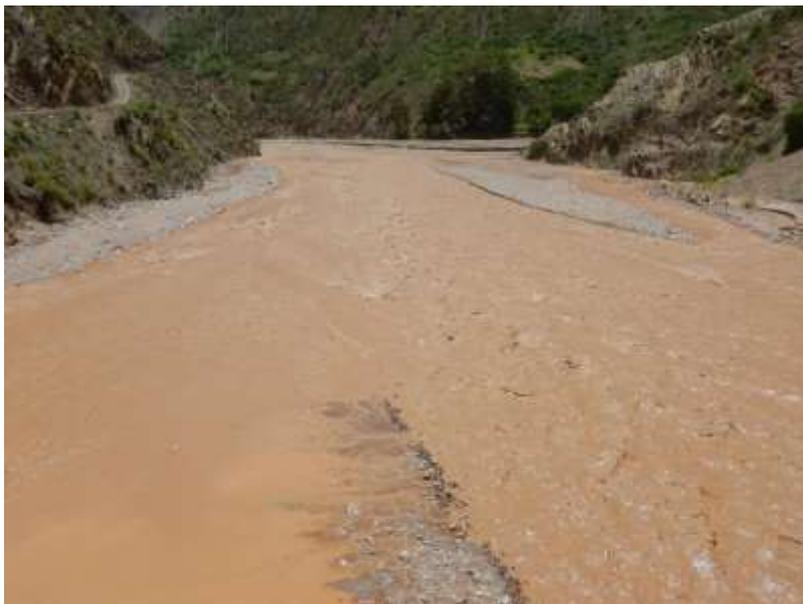
Foto 35. Río Pilcomayo – Agua abajo del puente, se observa a la derecha el río Tacobamba.

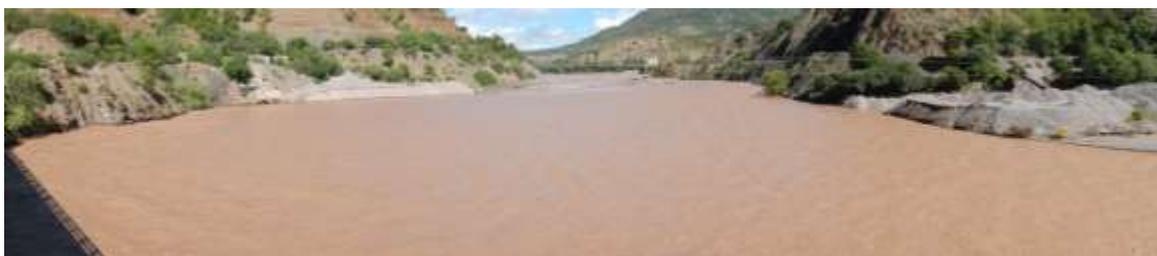
Foto 36. Río Pilcomayo – Puente Mendez (aguas arriba)

No se pudo realizar el aforo líquido porque el río se encontraba en crecida.

Los valores obtenidos son característicos de aguas altas.

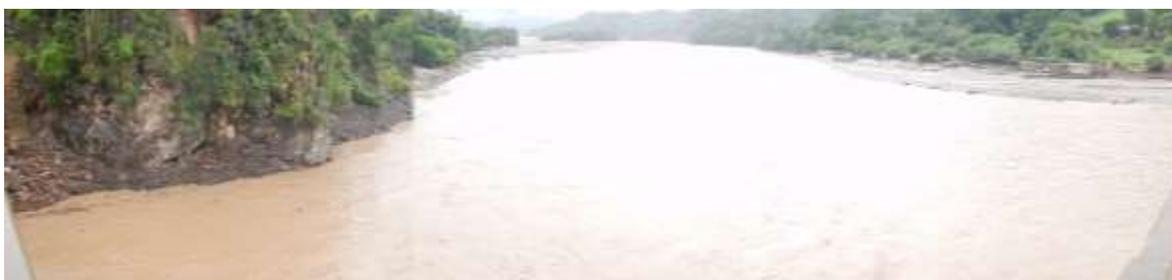
Foto 38. Río Pilcomayo – Aguas abajo del puente Aruma. .

Los valores de pH, turbiedad y conductividad corresponden a la época de lluvias.

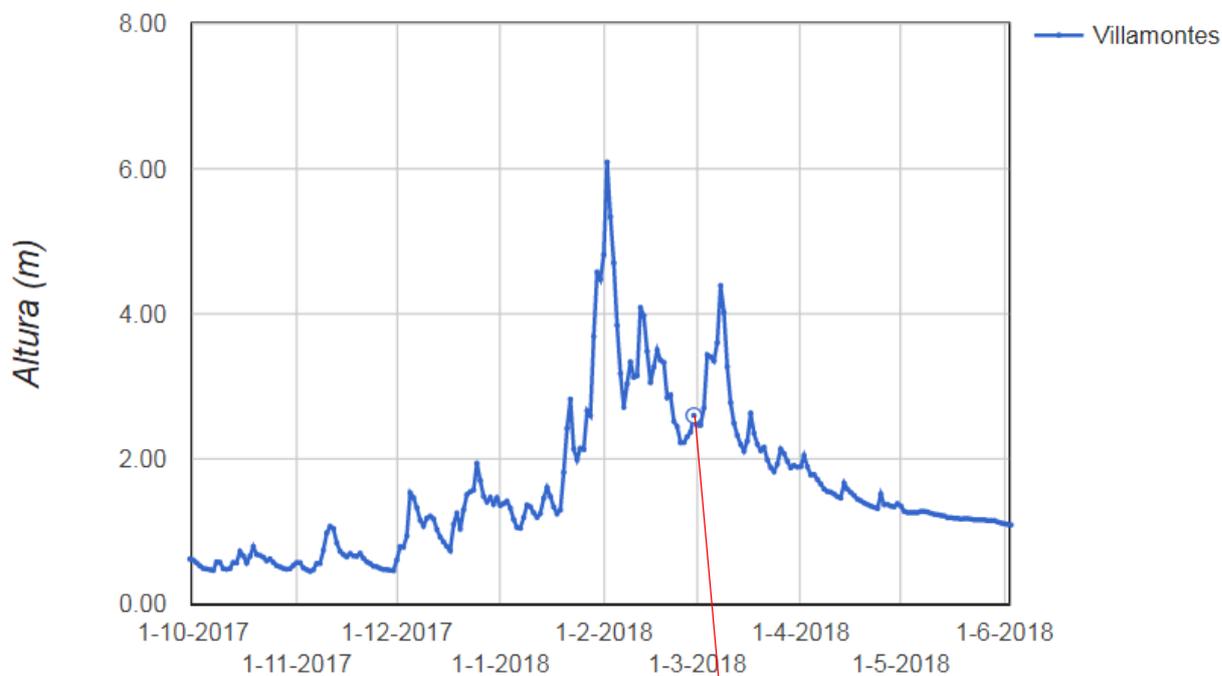
28FEB18

## Alturas Hidrométricas (H Medio Diario)

Los valores obtenidos son característicos de la época de lluvia, con turbiedad alta y conductividad baja.

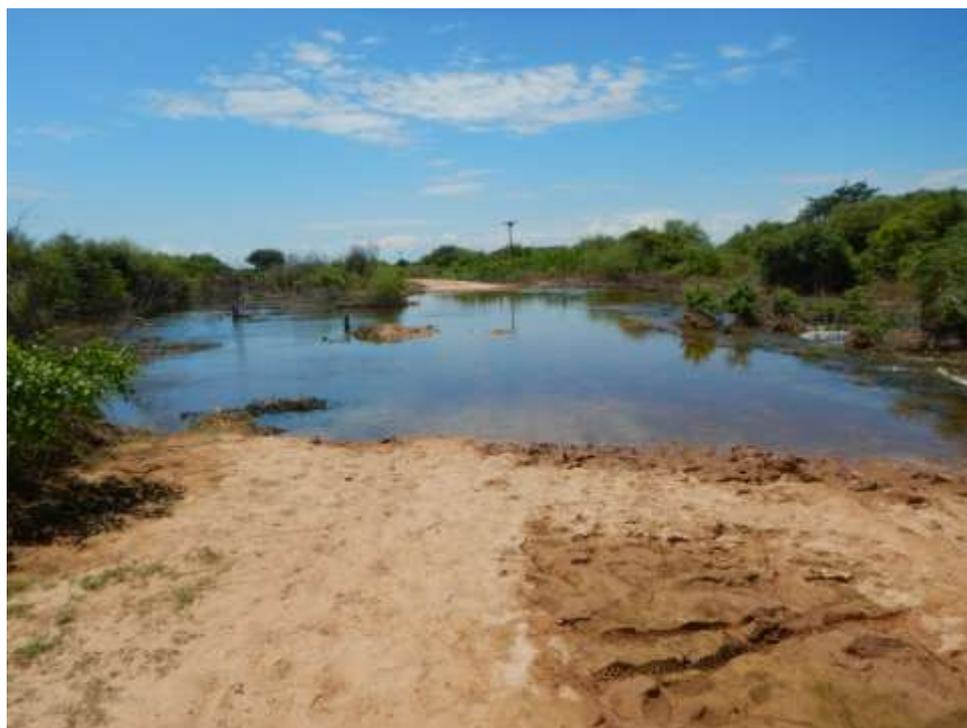
No se pudo acceder al río porque el camino desde María Cristina a la embocadura estaba cortado.

Foto 46. Camino de acceso al río

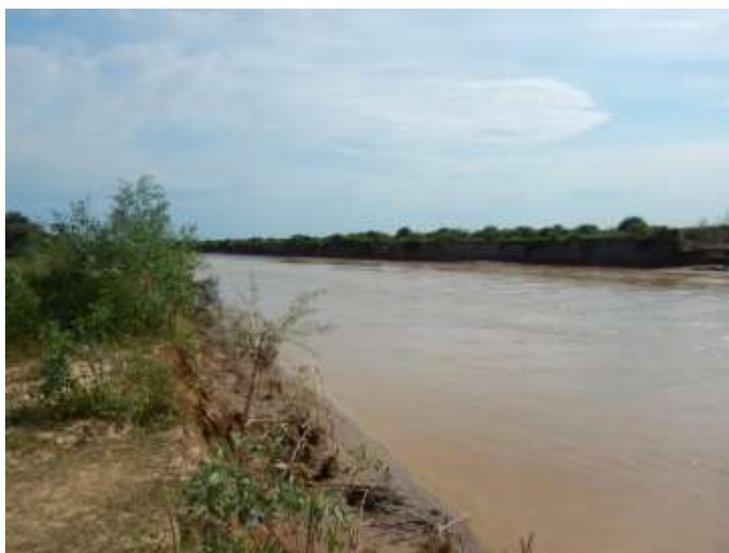
Foto 47. Aguas arriba – El Potrillo

Los valores corresponden a la época de lluvia.

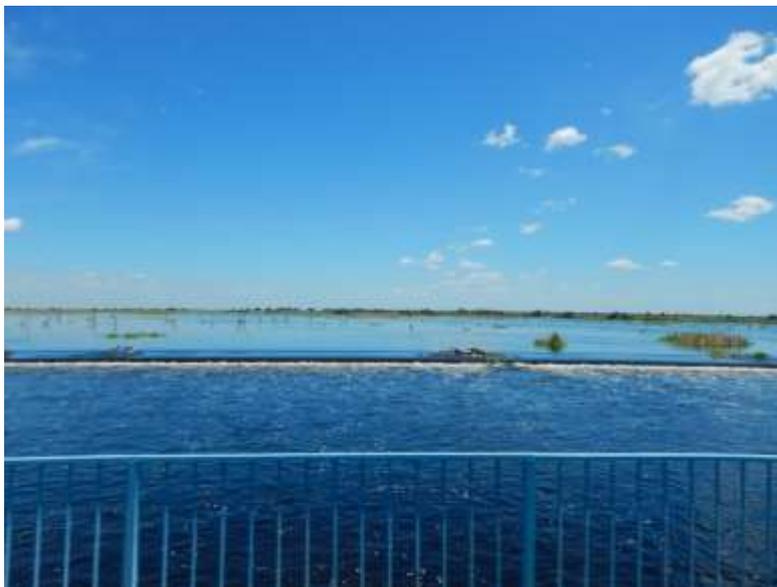
El pH es neutro y la conductividad media, con baja turbiedad, con casi nula concentración de oxígeno disuelto. A pesar que se observa que el agua está pasando sobre el vertedero, es decir existe bastante agua, la conductividad alta indicaría que todavía no llegaron las aguas de lluvia de la cuenca alta que presentan bajas conductividades y que enriquecerían de oxígeno estas aguas. Se siente un fuerte olor a materia orgánica ya digerida.

Foto 49. Aguas arriba del vertedero – Bañado La Estrella

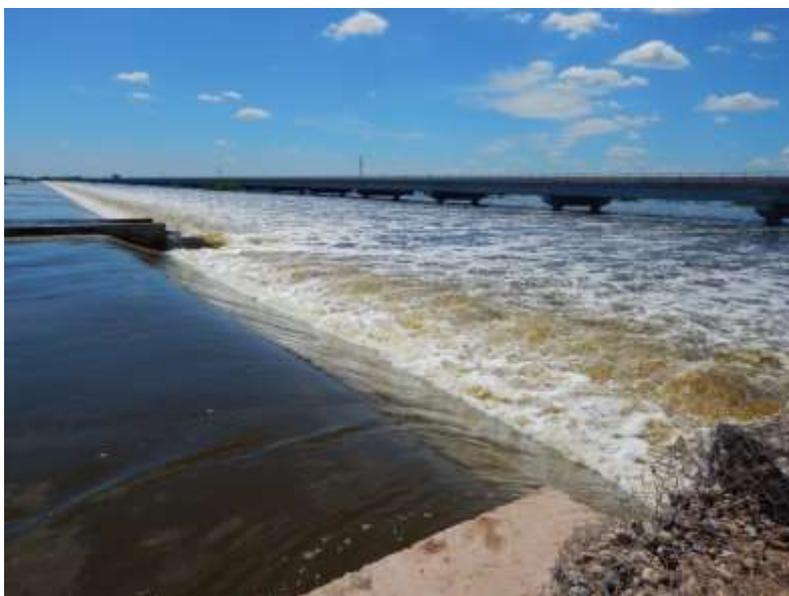
Foto 50. Aguas abajo del vertedero – Bañado La Estrella

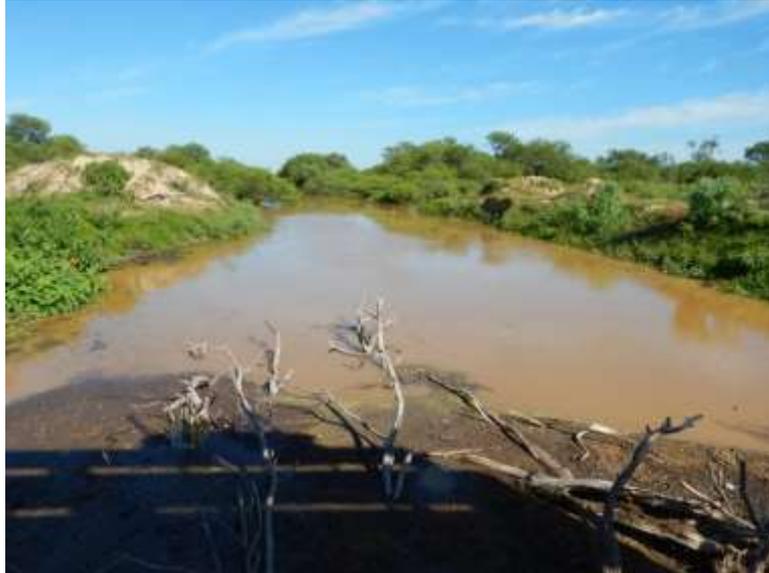
Foto 51. Aguas arriba – Vertedero

Los valores son característicos de época de lluvias, por su baja conductividad. La turbiedad es baja debido a la baja pendiente que permite la sedimentación de los sólidos suspendidos, lo que también provoca una baja oxigenación del agua.

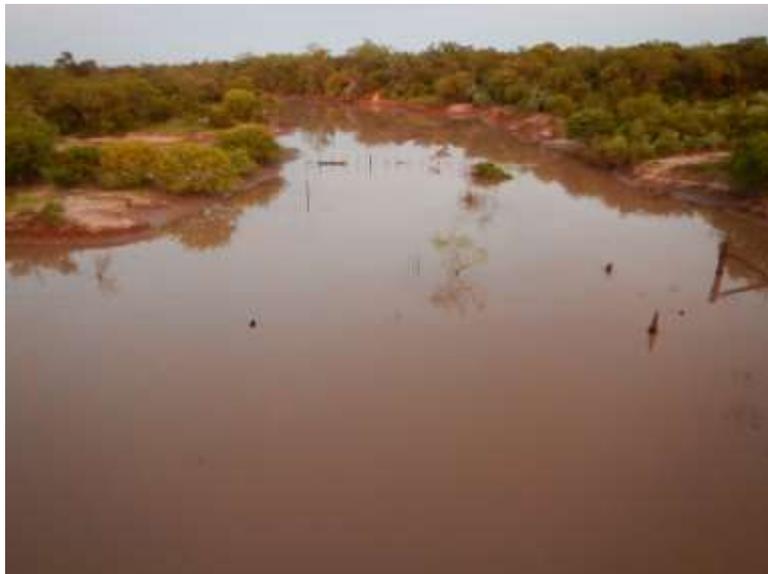
Foto 53. Aguas arriba – Río Montelindo

Los valores leídos corresponden a la época de lluvia, con pH neutro, conductividad baja y turbiedad baja que se debe a las bajas pendientes que permiten la sedimentación de los sólidos suspendidos.

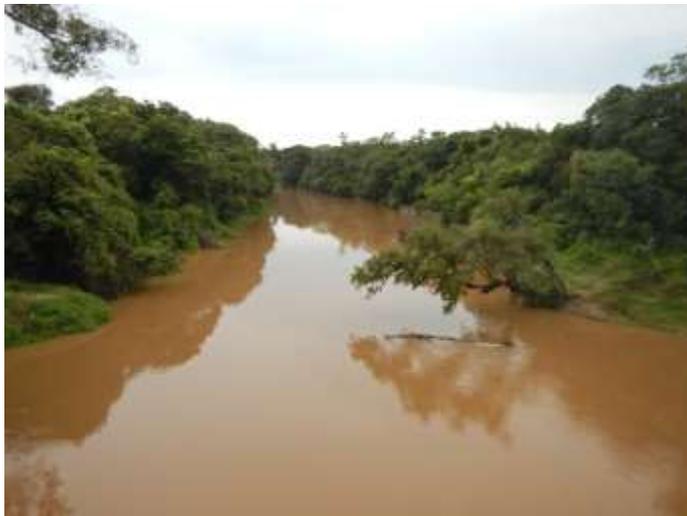
Foto 55. Riacho Montelindo, vista aguas arriba del puente carretero.

Los valores obtenidos corresponderían a la época de lluvias. El aumento de la conductividad del riacho Montelindo, entre la Ruta 95 y éste punto, no puede compararse porque el intervalo de tiempo entre los dos muestreos fue de casi 3 semanas

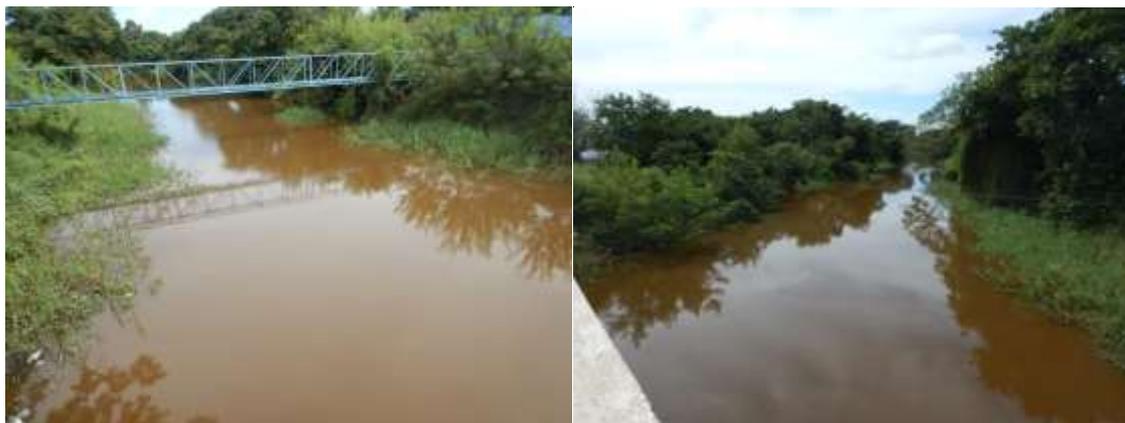
Foto 57 y 58. Riacho Porteño aguas arriba (izq), aguas abajo (der).

Los valores obtenidos corresponderían a la época de lluvias, con pH casi neutro y conductividad baja. La turbiedad es baja y el oxígeno disuelto es también bajo, se explica principalmente por las bajas pendientes (bajas velocidades, sedimentación, aguas más claras) en la cuenca baja.

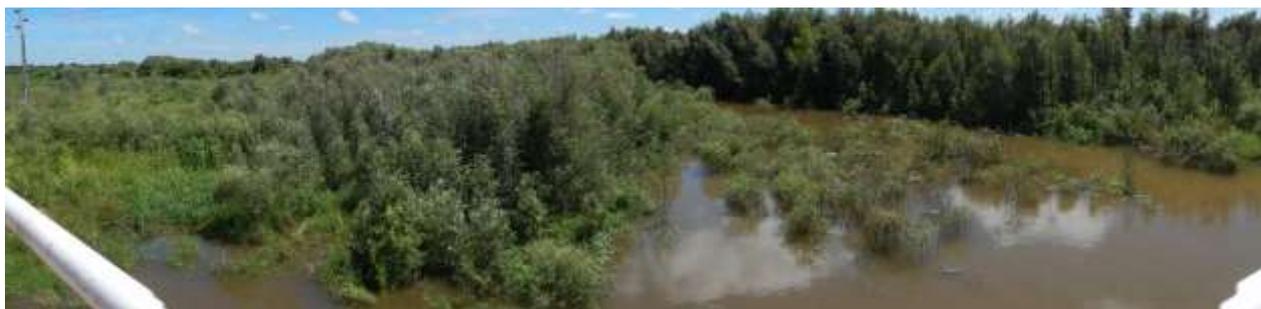
Foto 59. Agua arriba del puente camino a Gral. Díaz.

Los valores obtenidos corresponderían a la época de lluvias, con pH casi neutro. La turbiedad es baja y el oxígeno disuelto es también bajo, se explica principalmente por las pendientes en la cuenca baja. El sensor de conductividad presentó problemas y no se pudo leer el parámetro.

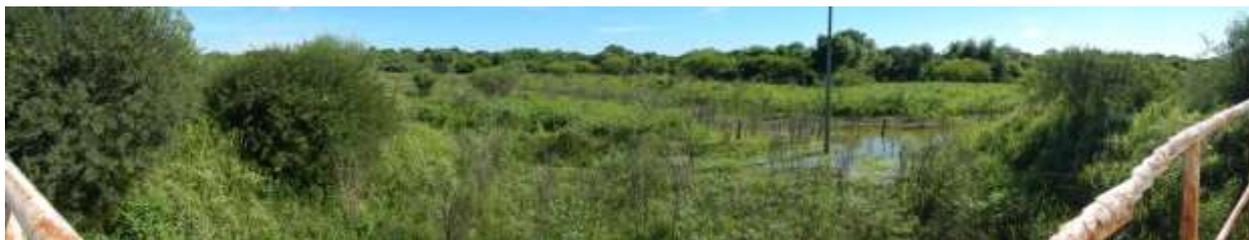
Foto 61. Agua arriba del puente camino a Gral. Díaz.

El crecimiento de las plantas limita la circulación libre del agua y provoca que se den condiciones de descomposición de la materia orgánica.

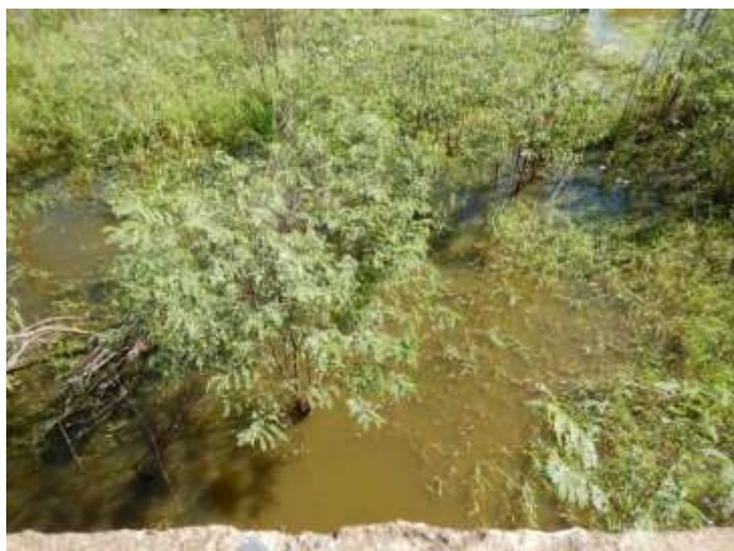
Foto. Crecimiento de plantas en el Estero Las Garzas

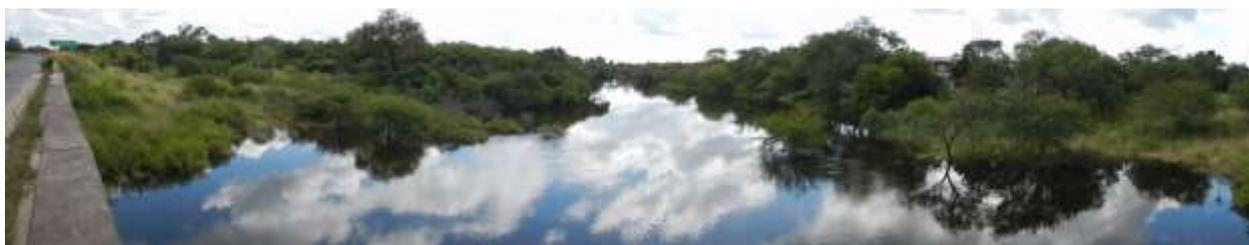
Foto 62. Río Verde, aguas arriba

Los datos obtenidos corresponden a la época de aguas altas.

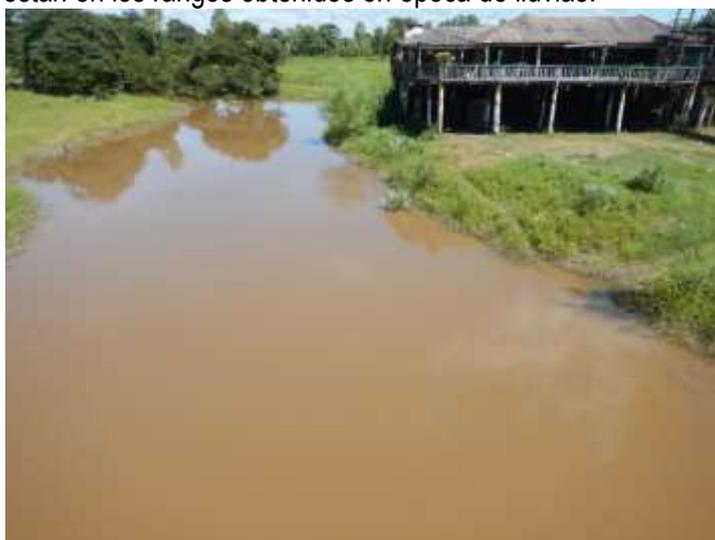
Foto 64. Río Montelindo, aguas arriba del puente carretero.

Los valores obtenidos están en los rangos obtenidos en época de lluvias.

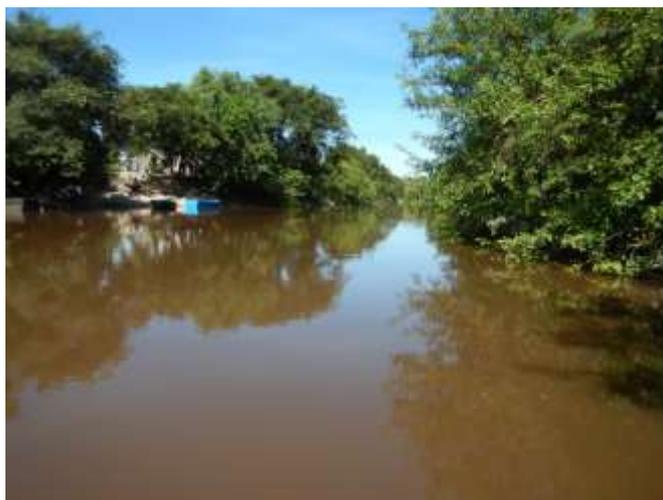
Foto 66. Río Negro, aguas arriba de punto de muestreo.

Los valores obtenidos corresponderían a la época lluviosa.

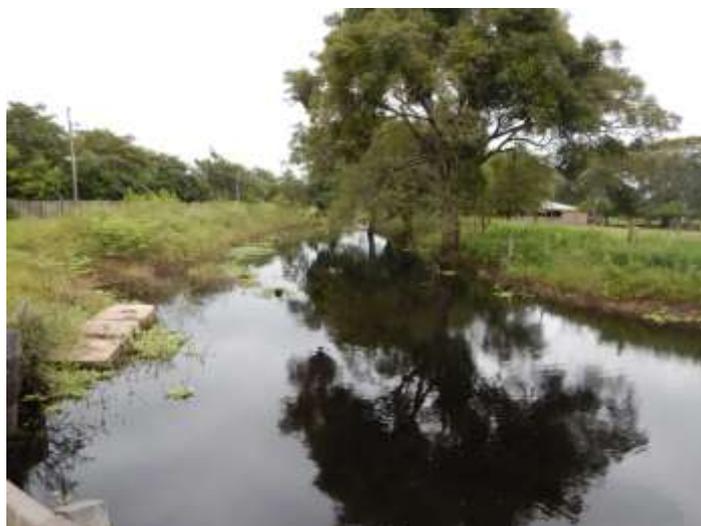
Los resultados muestran un pH ácido y bajo contenido de oxígeno, que se explica por el casi nulo flujo y la vegetación existente en el lecho del río, que consumo el oxígeno en su proceso de degradación.

Foto 68. Río Confuso – aguas arriba del puente de madera.

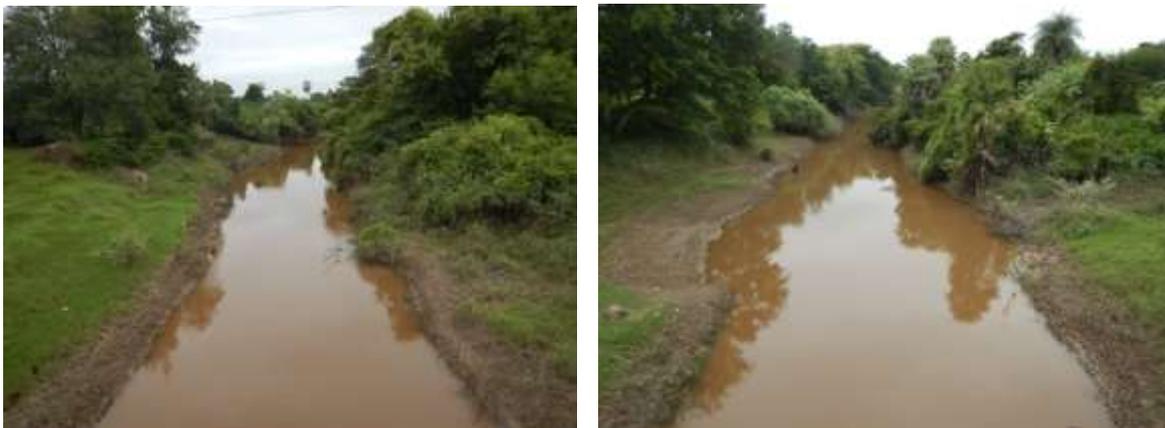
Foto 70 y 71. Río Pilcomayo, aguas arriba (izq), aguas abajo (der).

Los valores obtenidos de pH y oxígeno disuelto indican un proceso de descomposición de la materia orgánica.
