## INFORME TÉCNICO DE LA CAMPAÑA SEMESTRAL 1/18 DE MONITOREO DE CALIDAD DE AGUAS (febrero – marzo)

En el marco del plan de monitoreo de la Comisión Trinacional del Pilcomayo, que sigue los lineamientos aprobados por los talleres de especialistas de los tres países (2006 – 2007) en referencia a los parámetros a monitorear, lugares y frecuencias.

En este informe se describe el monitoreo extensivo, realizado en época de aguas altas del año 2018, en 32 puntos distribuidos de la siguiente manera:

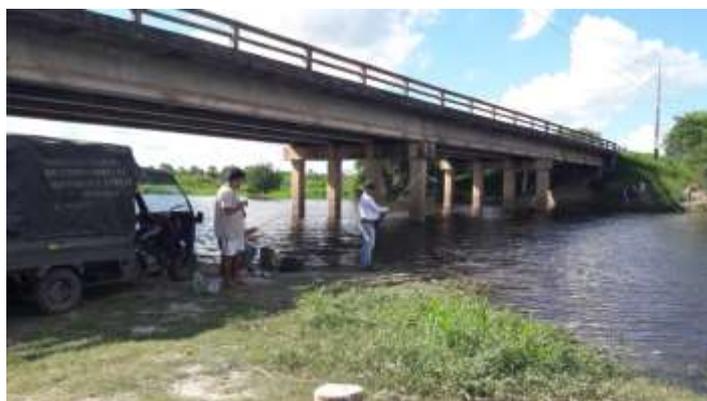
Foto 72. Río Confuso, aguas arriba del punto de muestreo.

Los valores son característicos de aguas altas con baja conductividad, y por las condiciones de flujo bajo, alta temperatura y zonas de inundación con plantas, es decir alto contenido de materia orgánica, disminuye el contenido de oxígeno disuelto.

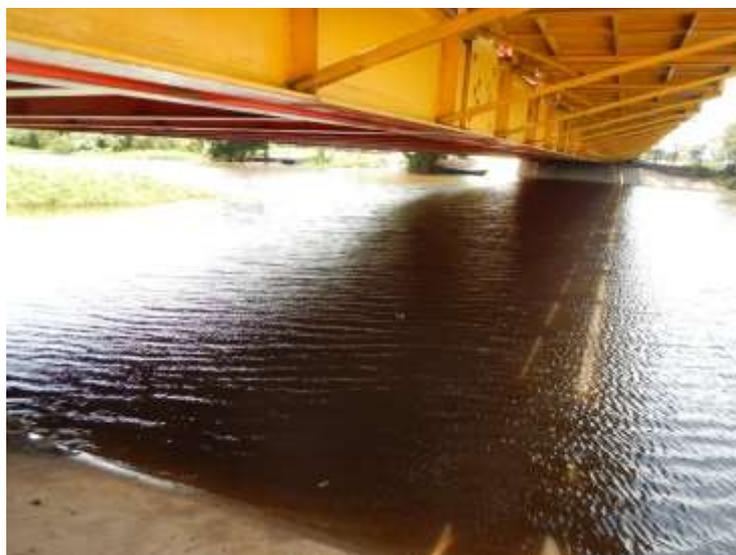
Foto 74. Río Pilcomayo - Puente Loyola (Punto de muestreo)

Los valores obtenidos son característicos de aguas altas.
