INFORME TECNICO DE CAMPAÑA INTENSIVA DE CALIDAD DE AGUAS INCLUIDO RÍO CANUTILLOS – TACOBAMBA (Marzo 2019)

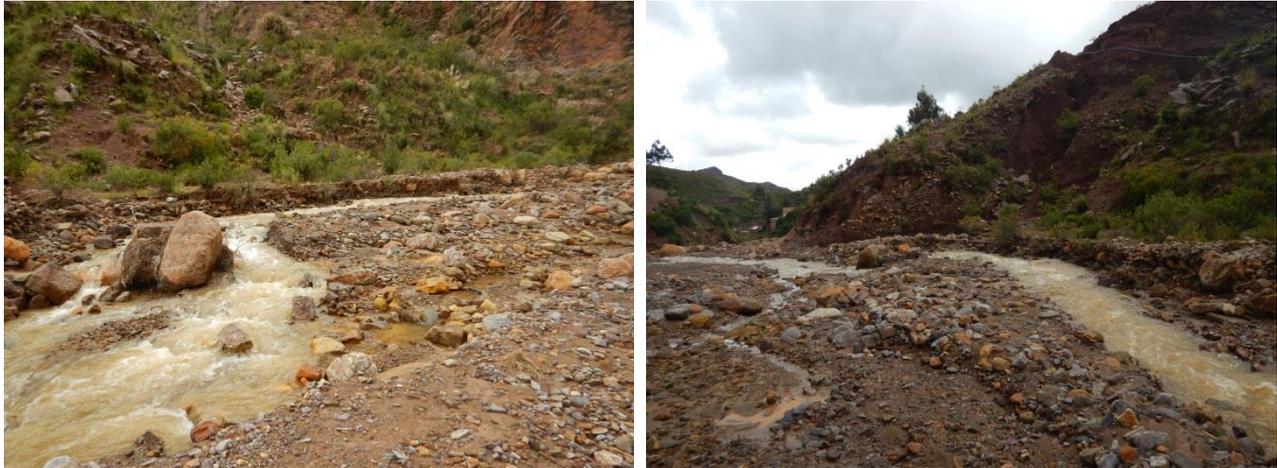
El valor de pH indica condiciones muy ácidas por la generación de aguas ácidas de mina que salen de los socavones, con baja conductividad y turbiedad media. Se tomó muestra de sedimentos de margen derecha.

Foto 1 y 2. Río Colavi aguas arriba y abajo del punto de muestreo

1. El pH de las aguas de la quebrada aguas arriba del pueblo de Colavi presentó características muy ácidas, más que en anteriores oportunidades. La causa de ese valor puede provenir de la quebrada Canutillos con drenajes ácidos de mina y roca. Sin embargo el receptor de sus aguas, río Tacobamba, antes de unirse al Pilcomayo presentó pH básico, al igual que los otros puntos monitoreados. Esto es una muestra de la capacidad de autodepuración que tiene la subcuenca del río Tacobamba, en lo referente a las condiciones de pH.

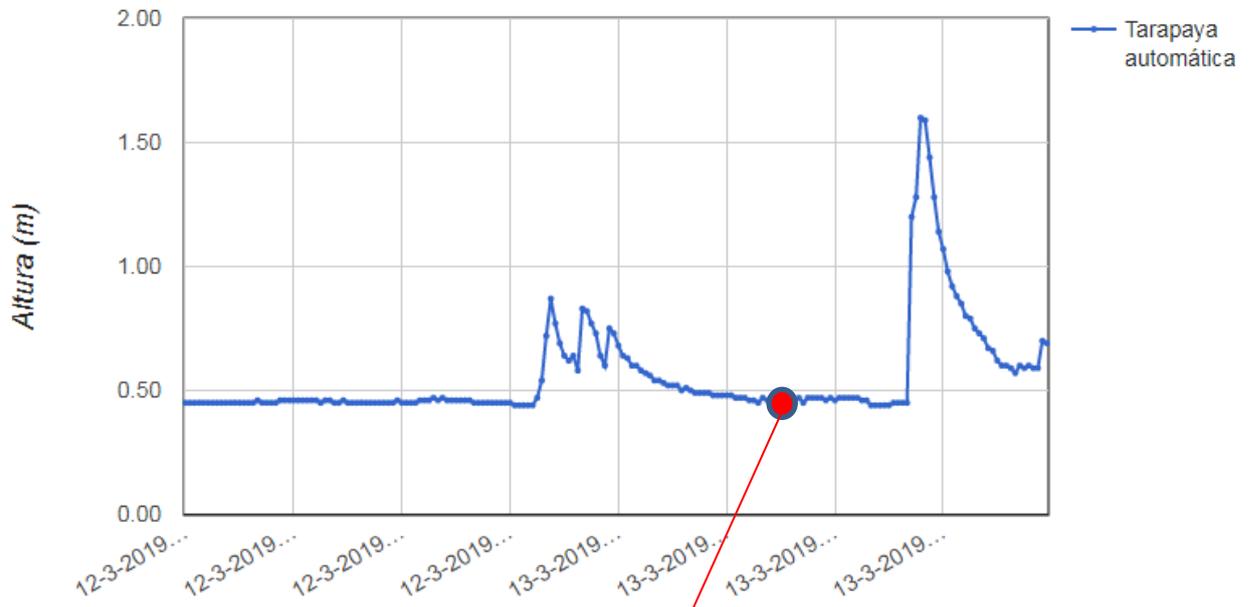
En el caso de la turbiedad, la concentración de sólidos en suspensión tarda un poco más a volver a las características previas a la crecida, porque si bien los sedimentos "gruesos" pasan durante la crecida, quedan los "finos" que todavía están disponibles para su transporte, por lo que el valor leído resultó afectado por la crecida: elevada turbiedad.

Momento del muestreo

Gráfico 1. Lecturas de escala a tiempo real del periodo 12 al 13/03/19

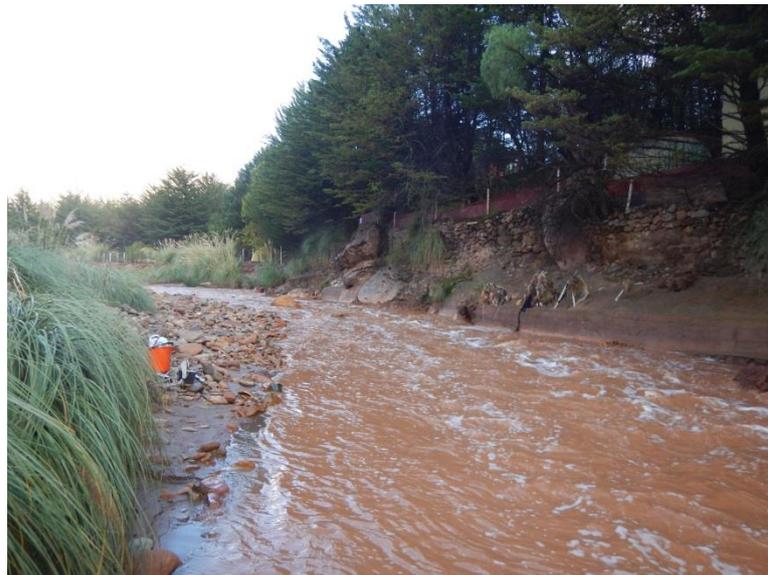
El pH medido muestra condiciones neutras, conductividad media y oxígeno disuelto saturado, así como turbiedad alta. La noche anterior estuvo lloviendo en la ciudad de Potosí y sus alrededores, lo que habría producido una dilución de la conductividad en los caudales de la crecida y un aumento en el transporte de sedimentos en suspensión, con el consiguiente aumento de la turbidez. Sin embargo como la crecida fue de muy corta duración: 8 horas (desde las 1930 del día 12 hasta las 0330hs del día 13 - ver gráfico 1), el valor medido de la conductividad no se vio afectado, siendo similar a los de la época, que en éste caso sería de transición.

Foto 3. Río Tarapaya, en Potosí (aguas arriba).

2. La conductividad de Tarapaya muestra la influencia de las aguas residuales de la ciudad de Potosí. Palca Grande y El Puente presentan valores de transición entre la época de lluvia a la seca. En Villa Montes y Misión La Paz se aprecian valores característicos de época de lluvia por el mal tiempo en la zona.

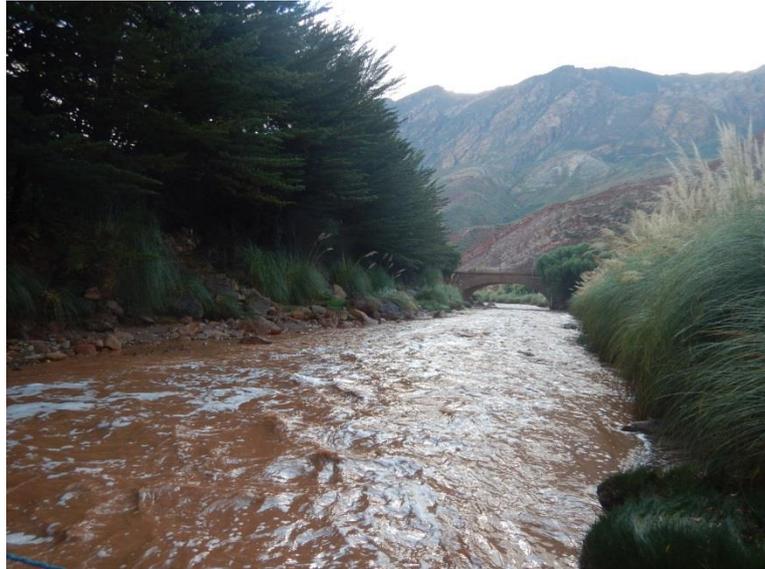
Foto 4. Río Tarapaya, en Potosí (aguas abajo).

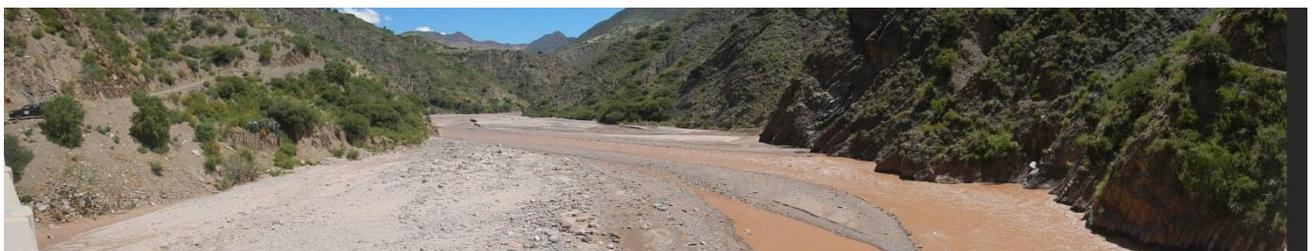
Los valores leídos corresponden a la época de lluvia, con conductividad baja, el pH básico y condiciones de sobresaturación de oxígeno por las pendientes de la región. La turbiedad alta es característica de la época. Se tomó muestra de sedimento de la orilla de margen derecha.

Foto 5. Río Pilcomayo antes de la unión con el río Tacobamba (Aguas arriba del puente carretero)

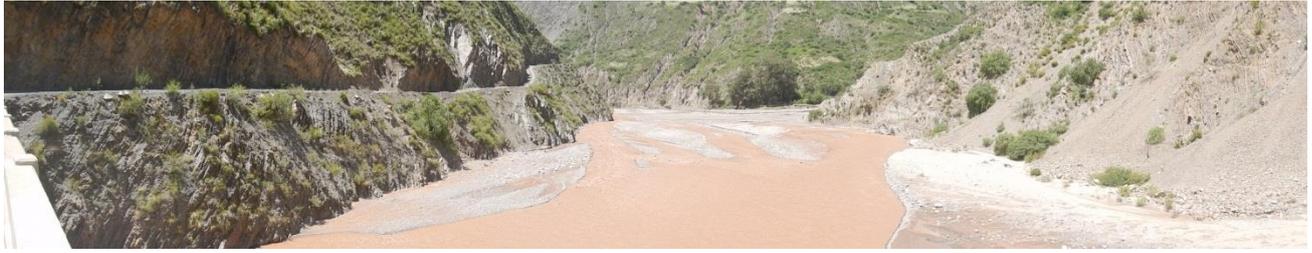
Foto 6. Río Pilcomayo antes de la unión con el río Tacobamba (Aguas abajo del puente carretero)

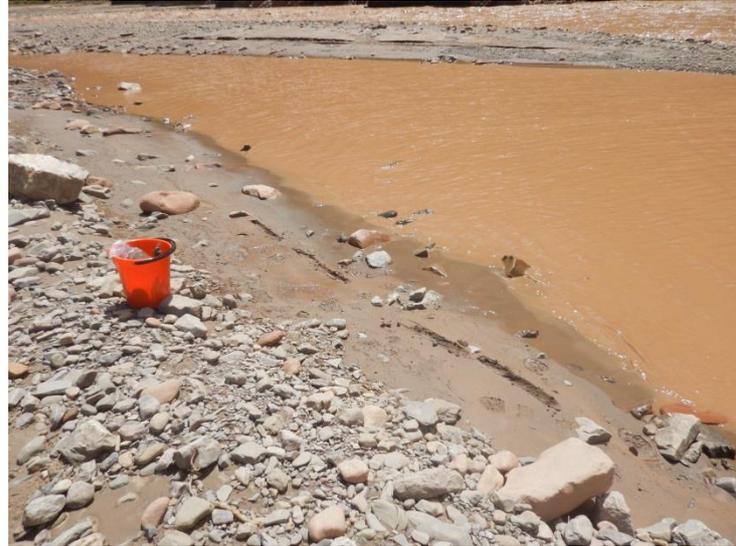
Foto 7. Margen derecho, muestreo 0 y 0.5 m

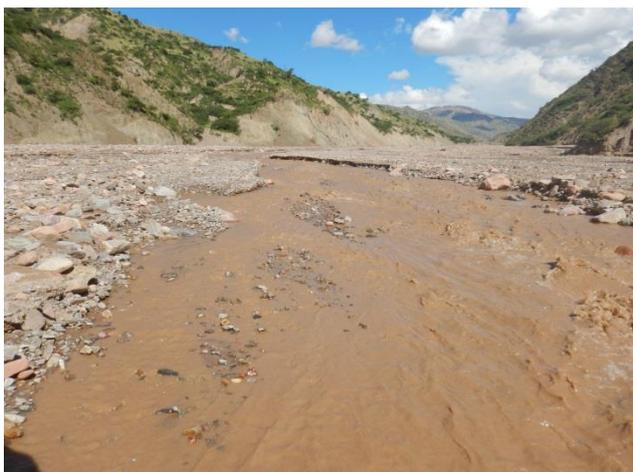
El río Tacobamba mostró un pH alcalino y una conductividad igual que el río Pilcomayo en este punto. Comparando con los datos del río Colavi (aportante de éste río), el pH subió hasta condiciones alcalinas aumentando un poco la conductividad, como en oportunidades anteriores. La alta turbiedad es característica de la época de lluvia.

Foto 8. Aguas arriba - río Tacobamba.

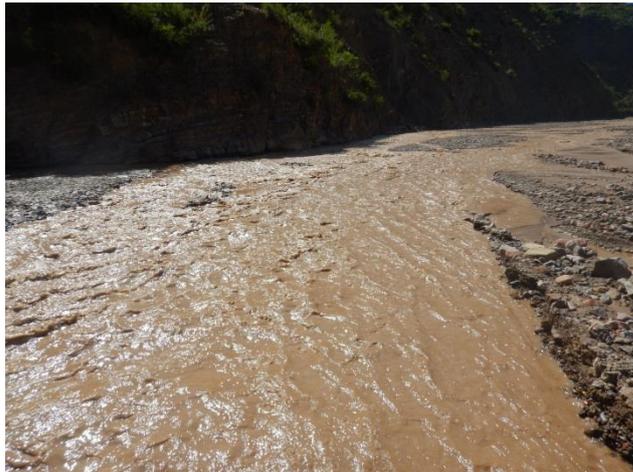
Foto 9. Aguas abajo - río Tacobamba

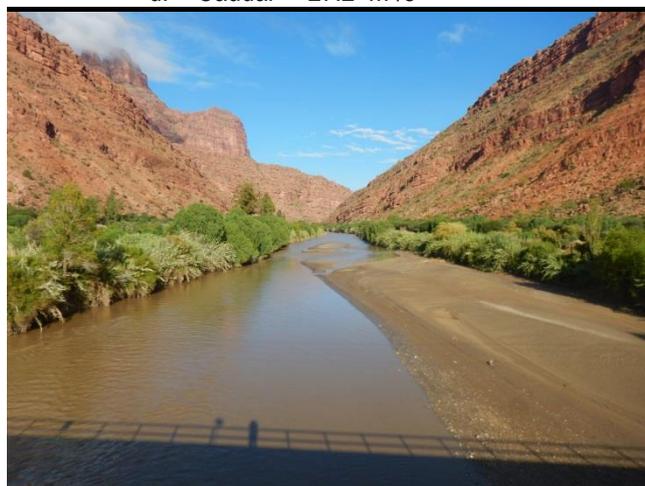
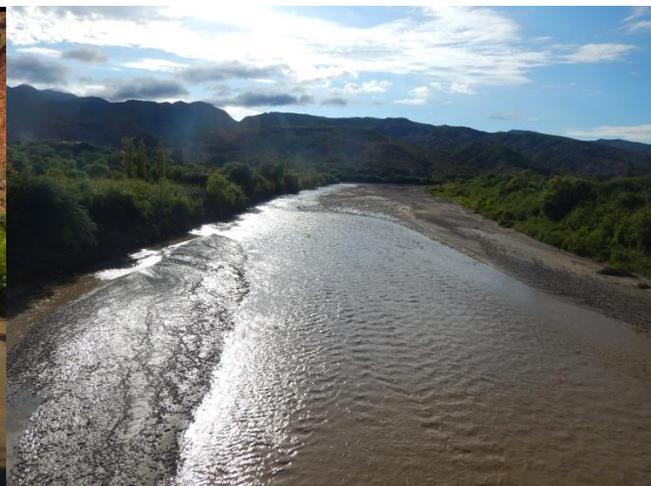
El pH alcalino, típico del punto de monitoreo y la conductividad media indica valores de la época de lluvia, con turbiedad elevada. El oxígeno disuelto indica condiciones de saturación también característicos de la cuenca alta. Se tomó dos muestras de sedimentos en las orillas del margen izquierdo y 1 m.

Foto 10. Río Tumusla (Palca Grande) – Aguas arriba y aguas abajo

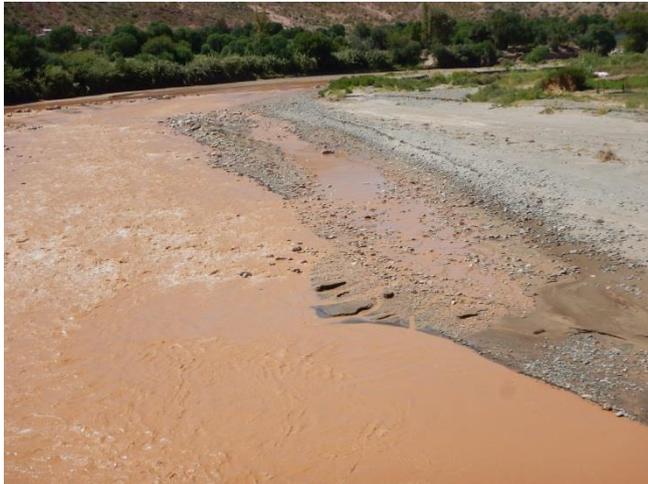
El pH básico, característico de esta subcuenca, con conductividad media y turbiedad alta, indica condiciones de época de lluvia. Se tomaron muestras de sedimentos de la orilla del margen derecho y 0.5 m.

Foto 11. Río San Juan del Oro (El Puente)-Aguas arriba

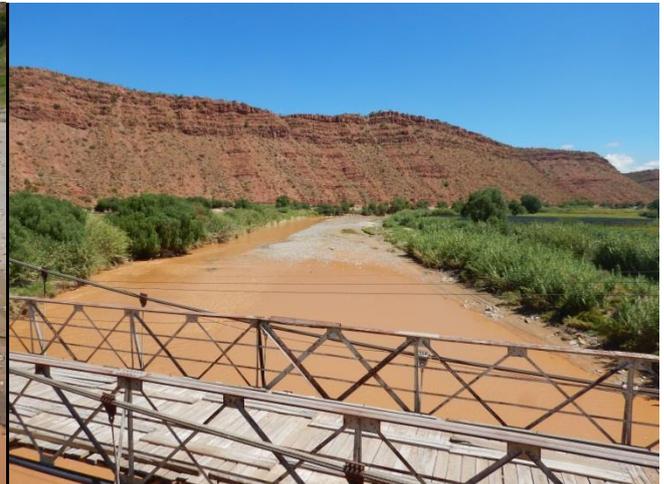
Foto 12. Río San Juan del Oro – Aguas abajo

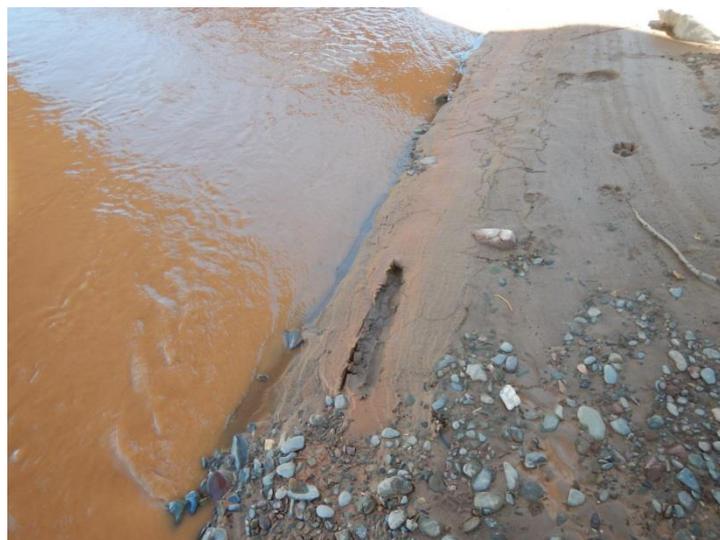
Foto 13. Río San Juan del Oro - Sección de toma de muestra de sedimentos margen izquierda

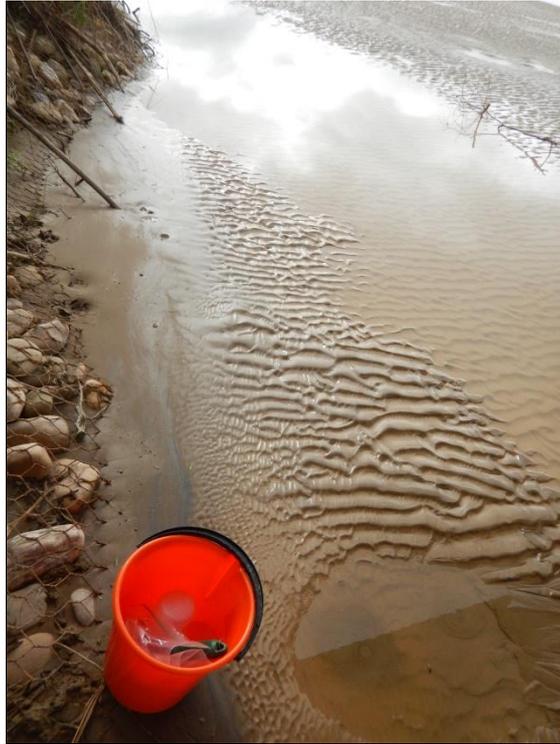
Foto 18. Río Pilcomayo – Margen derecho – lugar de toma de sedimentos en Misión La Paz.
