INFORME TECNICO DE CAMPAÑA INTENSIVA DE CALIDAD DE AGUAS INCLUIDO RÍO CANUTILLOS – TACOBAMBA (Septiembre 2019)

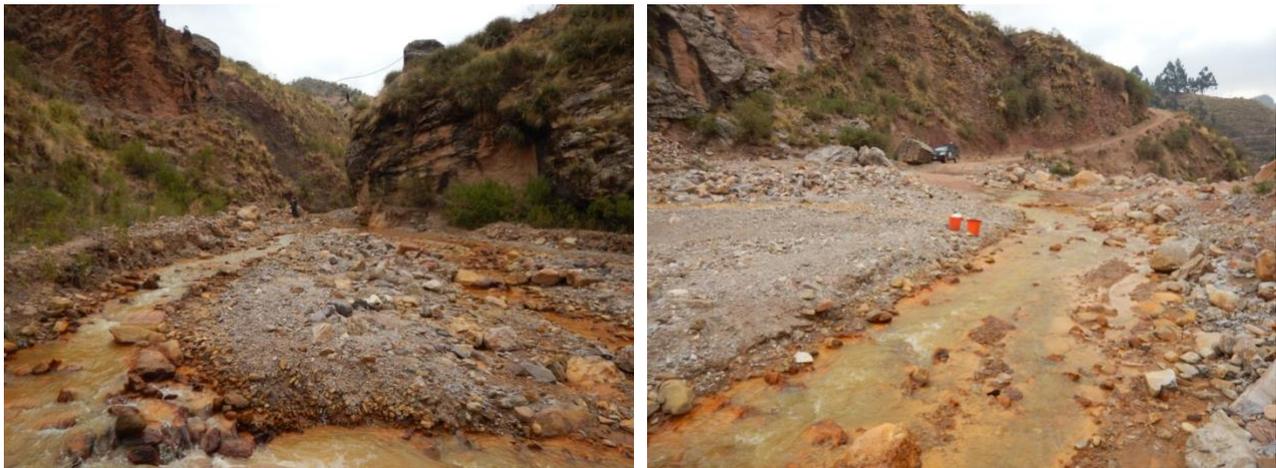
Foto 1 y 2. Río Colavi aguas arriba y abajo del punto de muestreo

El valor de pH indica condiciones ácidas por la generación de aguas ácidas de mina que salen de los socavones. La conductividad y turbiedad son bajas, valores que caracterizan la época seca en este afluente. Se tomó muestra de sedimentos de margen derecha.

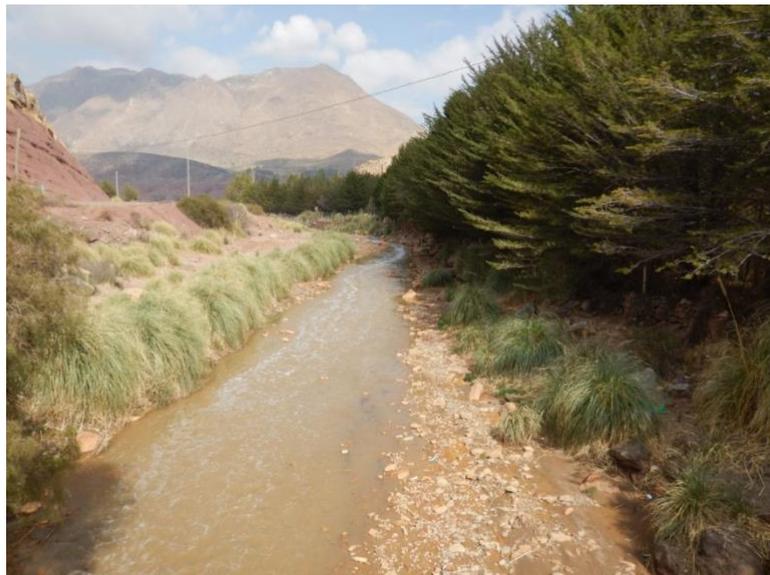
Foto 3. Río Tarapaya, en Potosí (aguas arriba).

El pH medido muestra condiciones ligeramente básicas, conductividad alta y oxígeno disuelto alto, así como turbiedad media. Los valores medidos corresponden a la época seca.

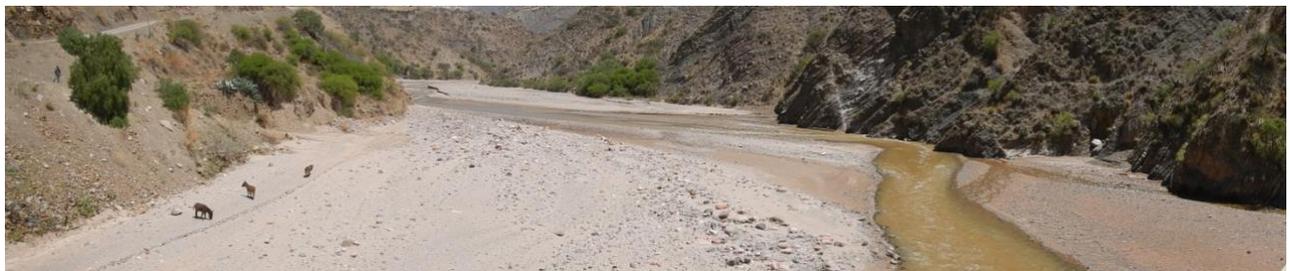
Foto 5. Río Pilcomayo antes de la unión con el río Tacobamba (Aguas arriba del puente carretero)

Los valores leídos corresponden a la época seca, con conductividad alta, el pH básico, por las pendientes del lugar se obtienen condiciones de sobresaturación de oxígeno. La turbiedad baja es característica de la época. Se tomó muestra de sedimento de la margen derecha a 0 m.

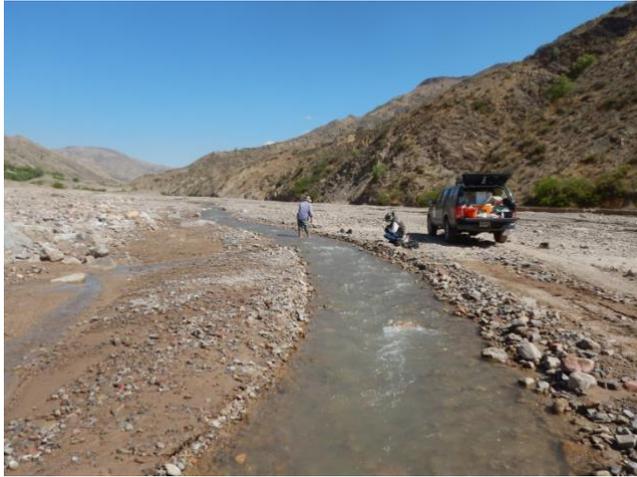
Foto 8. Aguas arriba - río Tacobamba.

El río Tacobamba mostró un pH alcalino y una conductividad menor que el río Pilcomayo en este punto. Comparando con los datos del río Colavi (aportante de éste río), el pH subió hasta condiciones alcalinas aumentando la conductividad, como en anteriores oportunidades. La turbiedad baja es característica de la época seca.

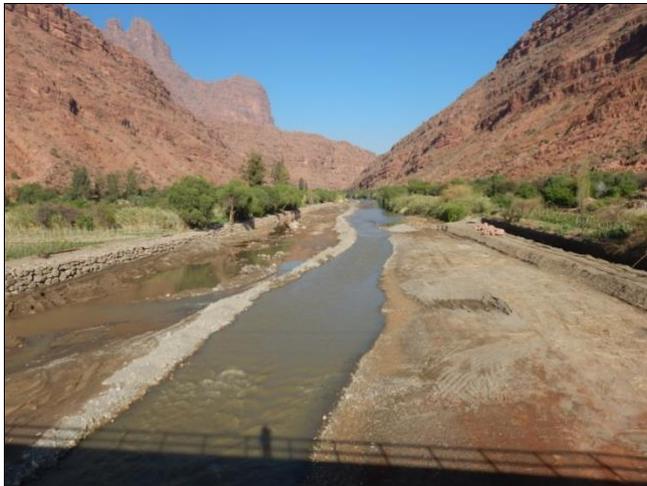
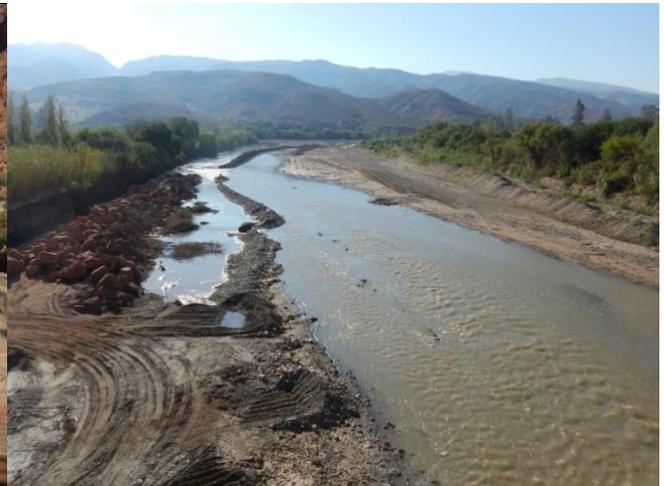
Foto 10. Río Tumusla (Palca Grande) – Aguas arriba y aguas abajo

El pH alcalino, típico del punto de monitoreo y la conductividad alta indica valores de la época seca, con turbiedad baja. El oxígeno disuelto indica condiciones de saturación también característicos de la cuenca alta. Se tomó dos muestras de sedimentos en las orillas del margen izquierdo a 0 y 1 m.

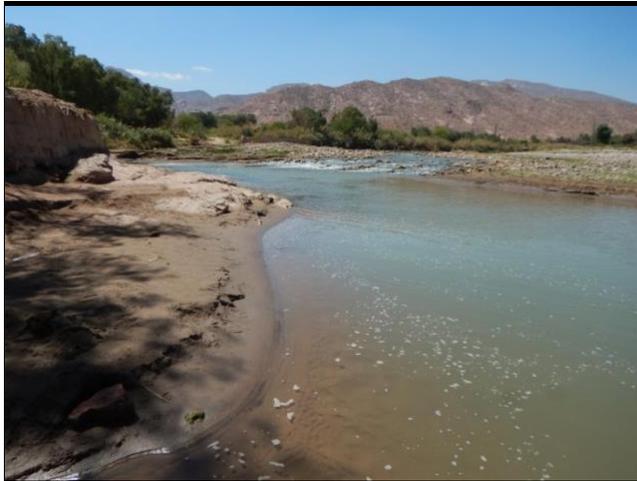
Foto 11. Río San Juan del Oro (El Puente)-Aguas arriba

El pH básico, característico de esta subcuenca, con conductividad alta y turbiedad baja, indica condiciones de época seca. Se tomaron muestras de sedimentos del margen derecho a 0 y 0.5 m de la orilla.

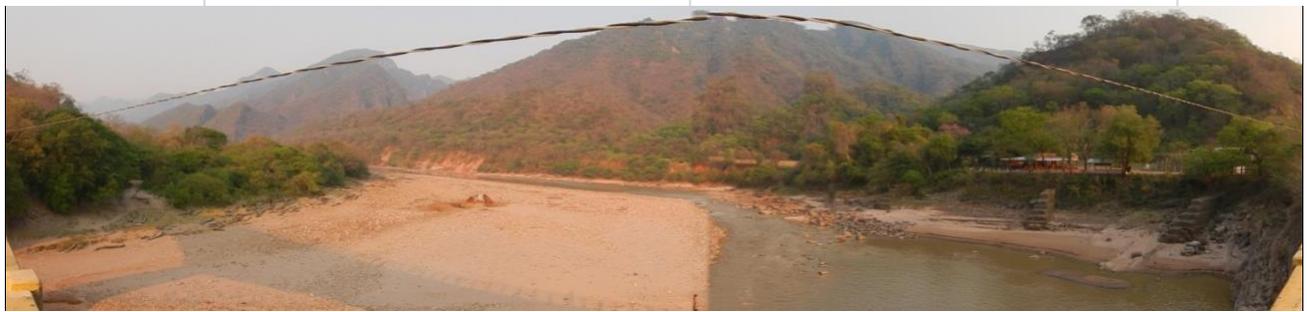
Foto 14. Río Pilcomayo (Villamontes) – Aguas arriba

Los datos obtenidos corresponden a la época seca con conductividad alta y turbiedad baja, el pH alcalino y condiciones de saturación del agua. Se tomó 1 muestra de sedimento a 0 m de la orilla del margen izquierdo.

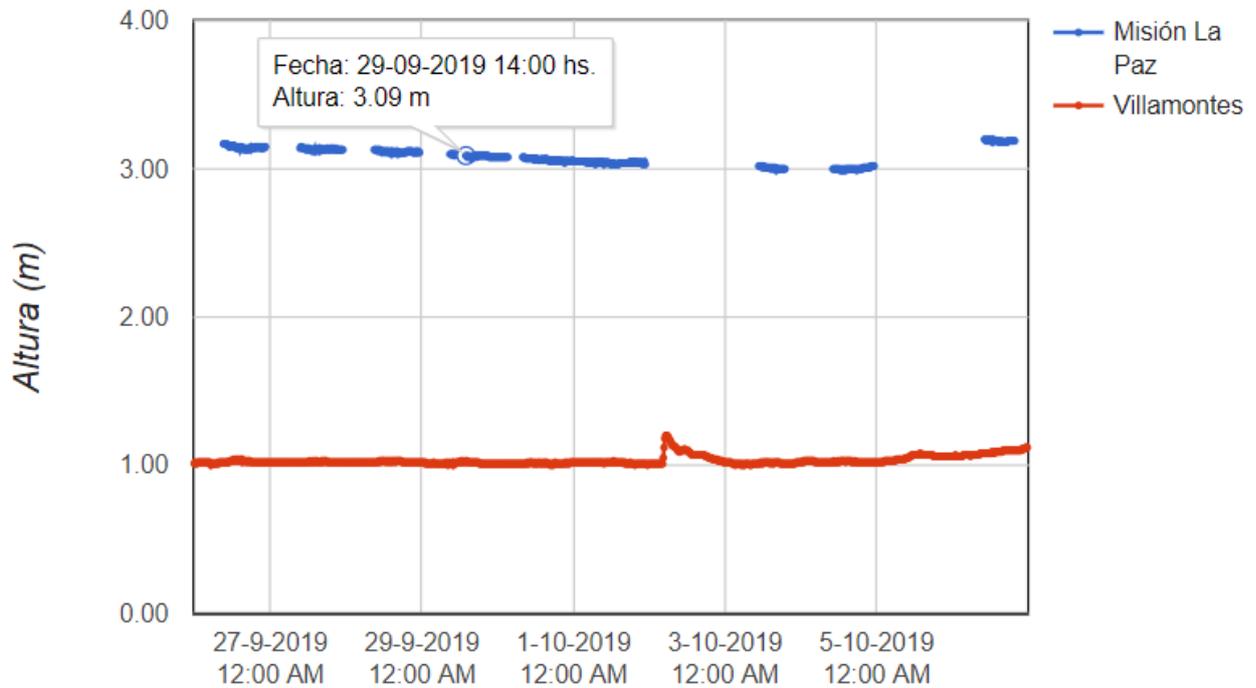
Alturas Hidrométricas

De acuerdo a la curva altura – caudal elaborada en la DE CTN, a dicha altura le corresponde un caudal de 88 m³/s.

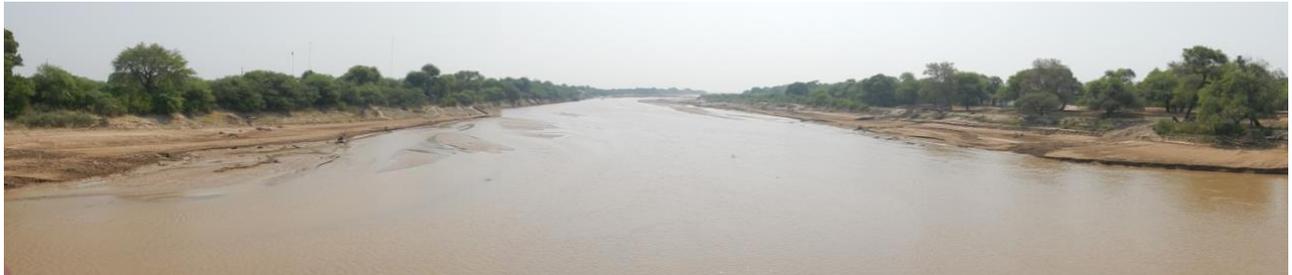
Foto 16. Río Pilcomayo – Aguas arriba del puente en Misión La Paz. .

Los valores obtenidos corresponden a la época seca, con conductividad alta y turbiedad baja, el oxígeno disuelto presenta condiciones de saturación.
