# INFORME TECNICO DE CAMPAÑA INTENSIVA DE PUNTOS DE MONITOREO DE BOLIVIA INCLUIDO RÍO CANUTILLOS – TACOBAMBA (Diciembre 2020)

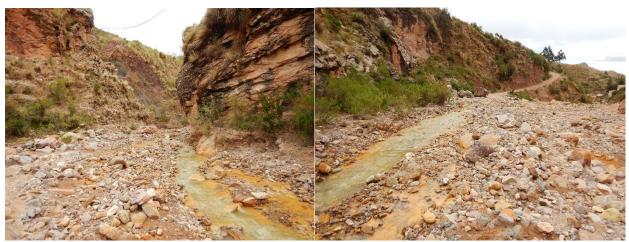
Foto 1 y 2. Río Colavi aguas arriba y abajo del punto de muestreo

El valor de pH indica condiciones ácidas generada por la presencia de aguas ácidas de mina que salen de los socavones. La conductividad y turbiedad son bajas, valores característicos de la época de seca.

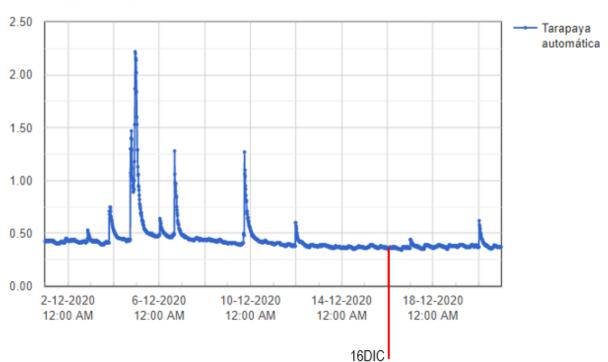
## Alturas Hidrométricas

a. Escala  $\stackrel{\cdot}{=}$  0.36 m

El pH, la conductividad y la turbiedad muestran condiciones de época de aguas bajas.

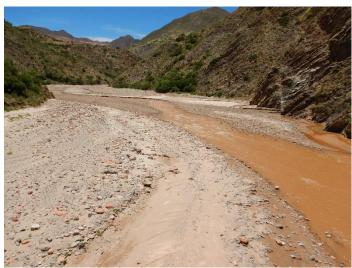
Foto 5. Río Pilcomayo agua arriba de la unión con el río Tacobamba (hacia aguas arriba del puente carretero)

Los valores leídos corresponden todavía a la época seca, con conductividad alta y pH básico. Por las pendientes del cauce el flujo es turbulento y se obtienen condiciones de saturación de oxígeno. La turbiedad ligeramente alta podría indicar que se dieron algunas lluvias que aumentaron los sólidos suspendidos. Se tomó muestra de sedimentos de la margen derecha a 0 y 0.5 m de la orilla.

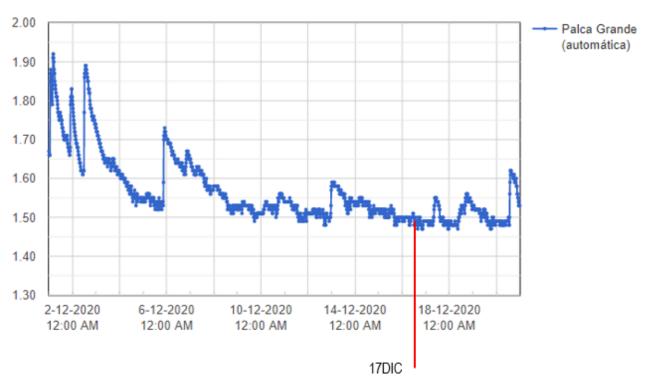
## Alturas Hidrométricas

- a. Ancho = 27.0 m
- b. Escala = 1.46 m
- c. Velocidad media = 0.41 m/s
- d. Caudal =  $3.77 \text{ m}^3/\text{s}$

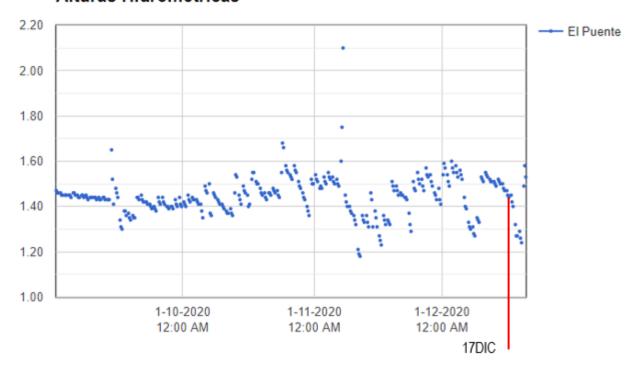
### Alturas Hidrométricas

- a. Ancho = 14.0 m
- b. Velocidad media = 0.14 m/s
- c. Caudal =  $0.531 \text{ m}^3/\text{s}$

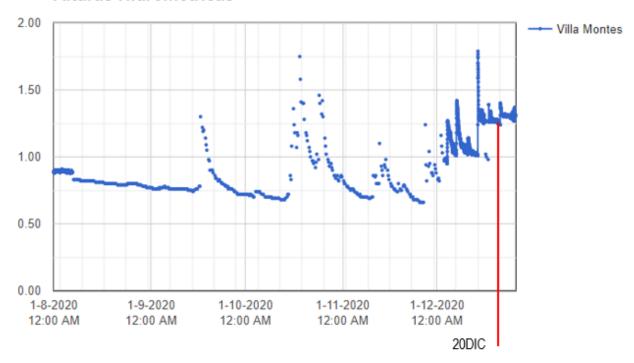
### Alturas Hidrométricas

- a. Escala = 1.03 m
- b. Ancho = 79.1 m
- c. Velocidad media = 0.49 m/s
- d. Caudal =  $64.98 \text{ m}^3/\text{s}$

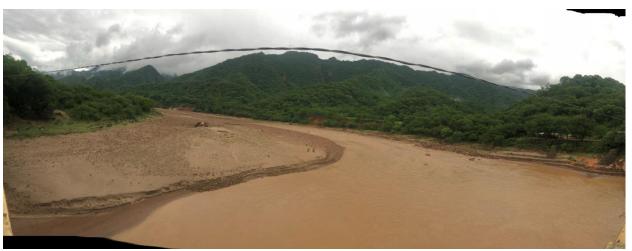
Foto 14. Río Pilcomayo (Villamontes)-Aguas arriba de puente Ustarez

Los datos obtenidos corresponden a la época de lluvia con conductividad baja y turbiedad alta, el pH ligeramente alcalino y condiciones de saturación del agua. Se tomó 2 muestra de sedimento a 0 y 0.5 m de la orilla de la margen derecha.
