# COMISIÓN TRINACIONAL PARA EL DESARROLLO DE LA CUENCA DEL RÍO PILCOMAYO

PRIMERA CAMPAÑA INTENSIVA  
DE CALIDAD DE AGUAS  
MAYO 2022

INFORME TÉCNICO

JUNIO 2022

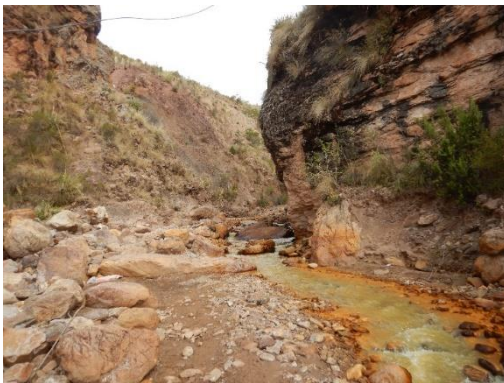
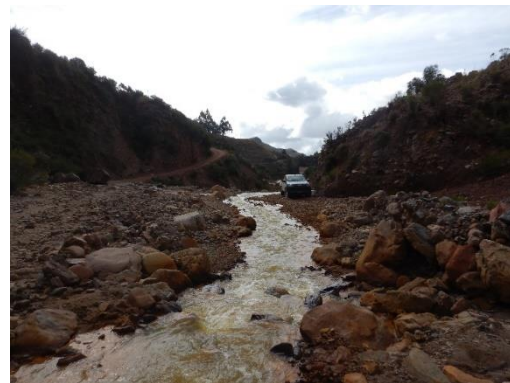
Foto 1 y 2. Río Colavi aguas arriba y abajo del punto de muestreo

Como en otras oportunidades, el valor de pH indica condiciones ácidas posiblemente por la generación de aguas ácidas de mina que provienen de los socavones o de roca. La conductividad y turbiedad indican la transición entre la época de lluvia a la época seca en este afluente. Se tomó muestra de sedimentos de margen izquierda.

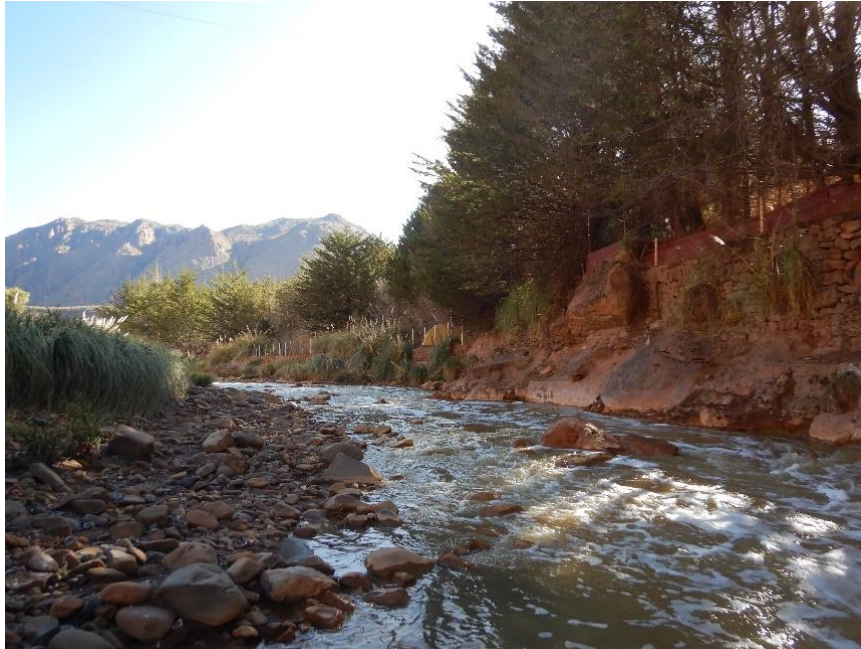
Foto 4. Río Tarapaya, en Potosí (aguas arriba).

El pH medido indica condiciones ligeramente básicas con conductividad baja, oxígeno disuelto alto y turbiedad media. La conductividad baja indicaría un bajo contenido de iones más característico de la época de lluvia; sin embargo, la turbiedad baja es característica de la transición de la época de lluvia a la seca. Se tomó muestra de sedimento de orilla margen derecha.

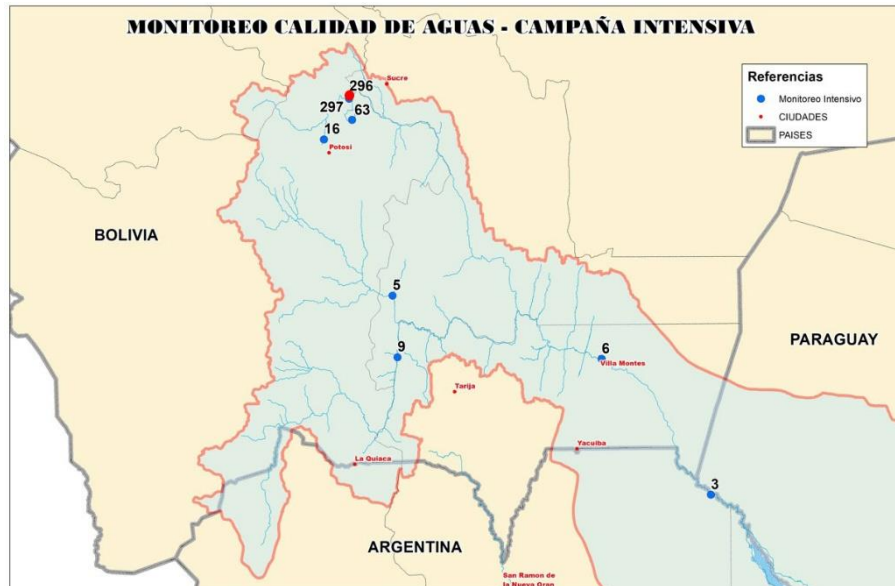
[Punto de Monitoreo 296 – Río Pilcomayo unión con río Tacobamba Potosí](#)

En la imagen a continuación se puede apreciar la ubicación del punto de monitoreo dentro de la cuenca y su posición en referencia a los otros puntos de monitoreo de la campaña intensiva.

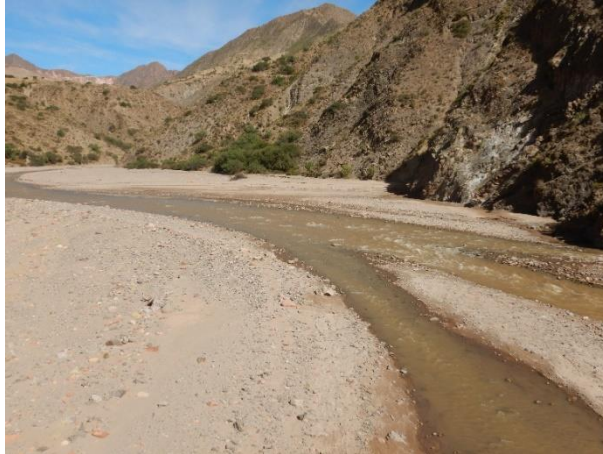
Foto 6. Río Pilcomayo antes de la unión con el río Tacobamba (Aguas arriba del puente carretero)

En este punto se observa también una conductividad propia de los meses de transición entre aguas altas a bajas con turbiedad baja. El pH básico y, oxígeno disuelto alto son característicos de las aguas en la región. Se tomó muestra de sedimento de la orilla margen derecha.

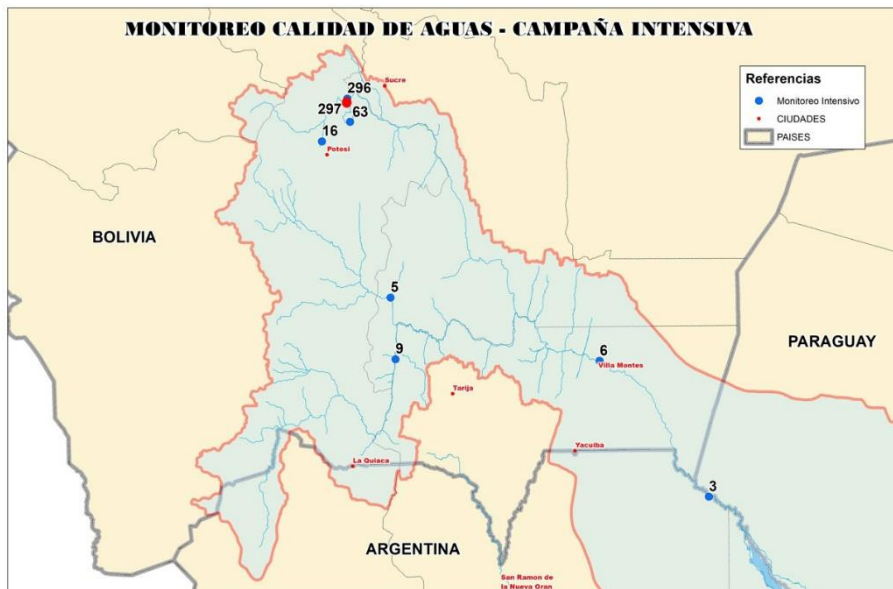
[Punto de Monitoreo 297 – Río Tacobamba unión con río Pilcomayo Potosí](#)

En la imagen a continuación se puede apreciar la ubicación del punto de monitoreo dentro de la cuenca y su posición en referencia a los otros puntos de monitoreo de la campaña intensiva.

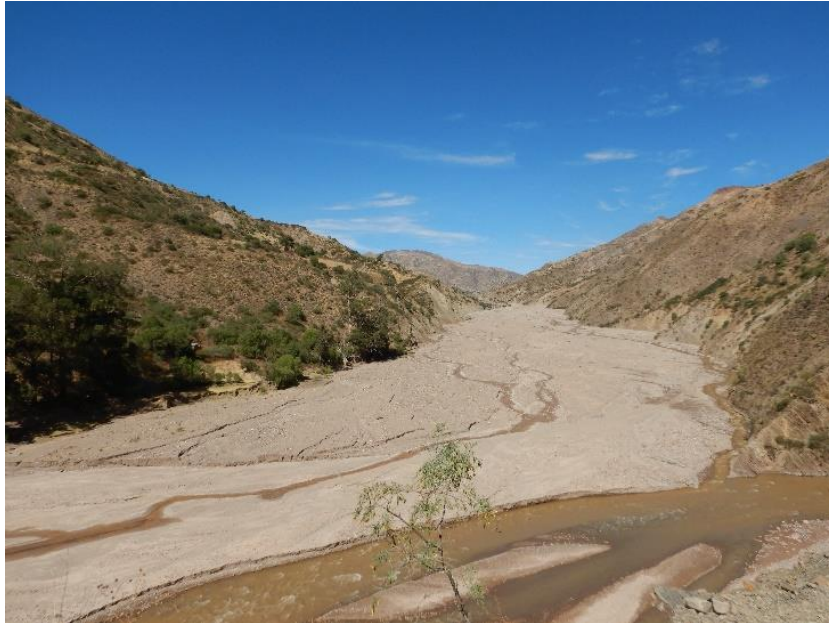
Foto 9. Unión de los ríos Tacobamba y Pilcomayo.

El río Tacobamba mostró un pH alcalino, al igual que el Pilcomayo, y una conductividad baja en comparación con éste. Si consideramos los datos del río Colavi (aportante de este río), el pH aumentó hasta condiciones alcalinas con un ligero incremento de la conductividad (431  $\mu\text{S}/\text{cm}$  en Colavi). La turbiedad es característica de la transición de épocas. El pH básico y, oxígeno disuelto alto son propios de las aguas en la región. Se tomó muestra de sedimento de la orilla margen derecha.

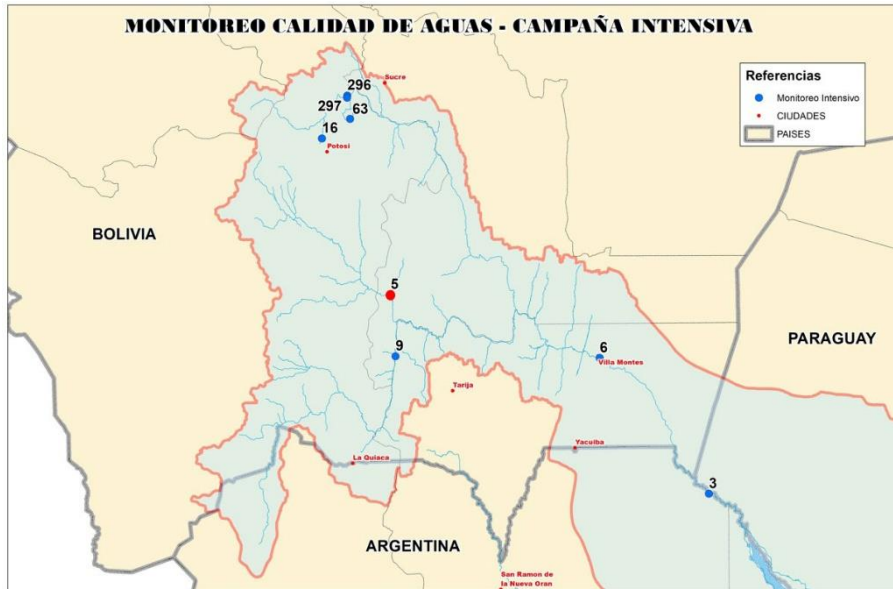
Punto de Monitoreo 005 – Palca Grande - Chuquisaca

En la imagen a continuación se puede apreciar la ubicación del punto de monitoreo dentro de la cuenca y su posición en referencia a los otros puntos de monitoreo de la campaña intensiva.

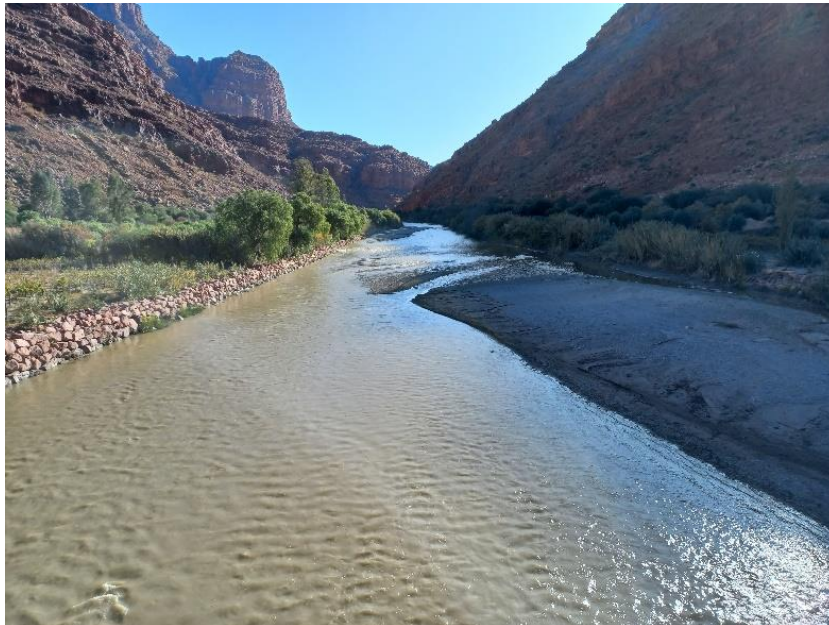
Foto 11. Río Tumusla (Palca Grande) – Aguas arriba

El pH ligeramente alcalino, típico del punto de monitoreo y la conductividad media indica valores de transición de la época de lluvia a la seca, con turbiedad media. El oxígeno disuelto muestra condiciones de saturación también característicos de la cuenca alta. Se tomó muestra de sedimento en la orilla de la margen izquierda.

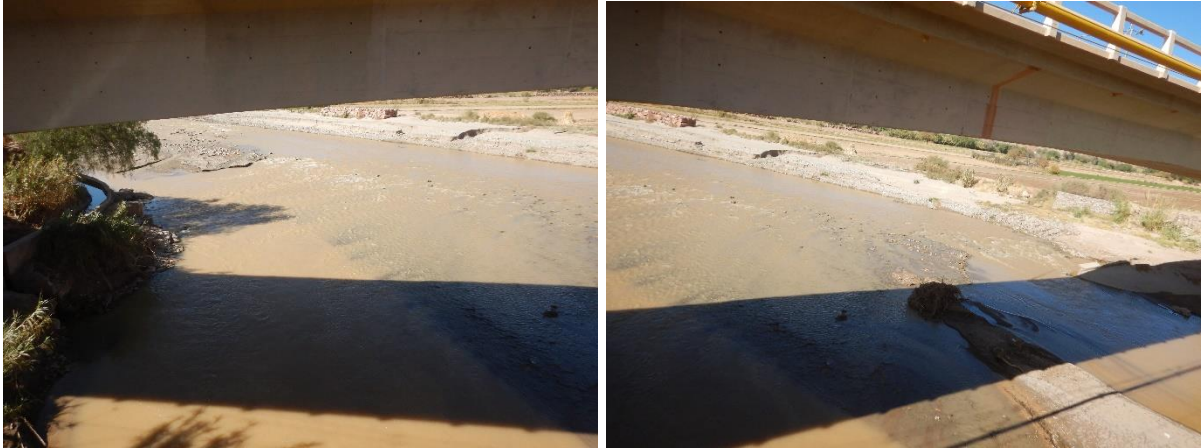
Foto 13 (a y b). Río San Juan del Oro (El Puente) - Aguas arriba

El pH básico, característico de esta subcuenca, con conductividad alta y turbiedad media, indica condiciones de transición de la época de lluvia a la seca. Se tomaron muestras de sedimentos de la orilla margen derecha.

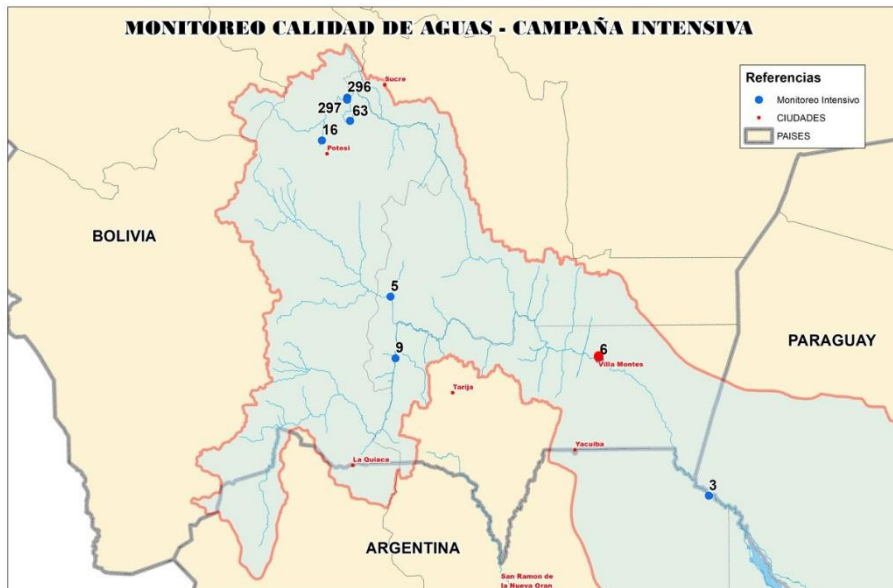
[Punto de Monitoreo 006 – Villamontes - Tarija](#)

En la imagen a continuación se puede apreciar la ubicación del punto de monitoreo dentro de la cuenca y su posición en referencia a los otros puntos de monitoreo de la campaña intensiva.

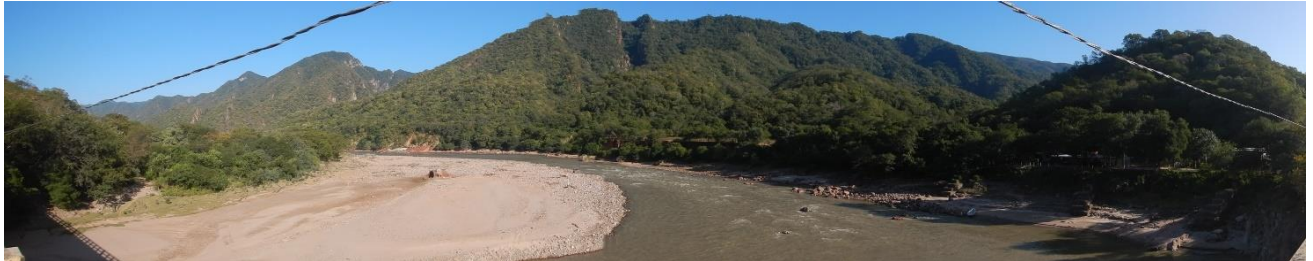
Foto 15. Río Pilcomayo (Villamontes) – Aguas arriba

Los datos obtenidos corresponden a la época de transición con conductividad media y turbiedad baja, el pH alcalino y condiciones de saturación del agua característicos de la cuenca alta. Se tomó muestra de sedimento en la orilla del margen izquierdo.

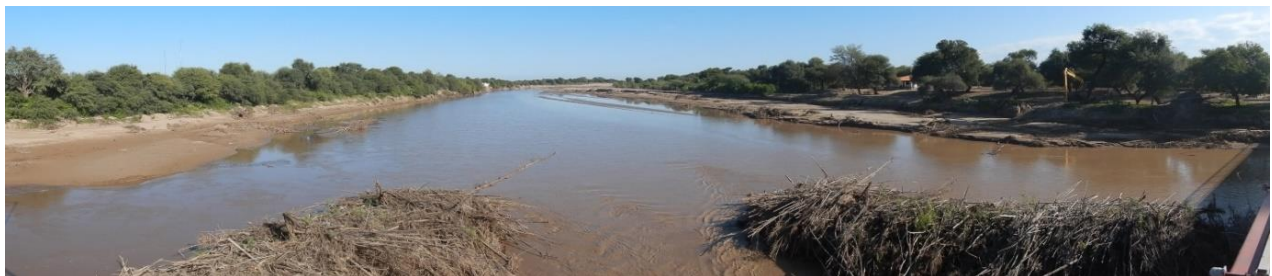
Foto 17. Río Pilcomayo – Aguas arriba del puente en Misión La Paz.

Los valores obtenidos corresponden a la transición de la época de lluvia a la época seca, con conductividad media y turbiedad todavía alta, el oxígeno disuelto presenta condiciones de saturación con pH ligeramente básico.

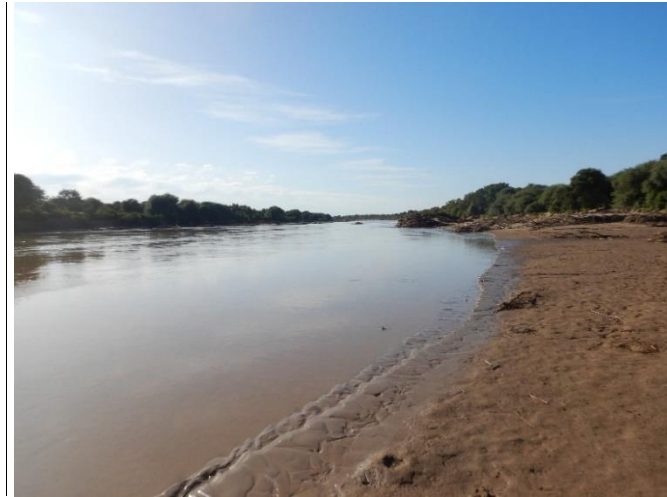
Foto 19. Río Pilcomayo – Margen derecha – lugar de toma de sedimentos en Misión La Paz.

Se tomó muestra de sedimento de la orilla margen derecha.
