# COMISIÓN TRINACIONAL PARA EL DESARROLLO DE LA CUENCA DEL RÍO PILCOMAYO

## SEGUNDA CAMPAÑA INTENSIVA DE CALIDAD DE AGUAS DICIEMBRE 2022

INFORME TÉCNICO

MAYO 2023

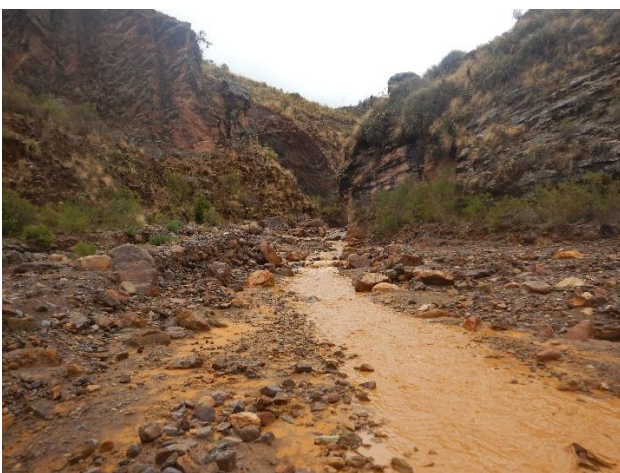
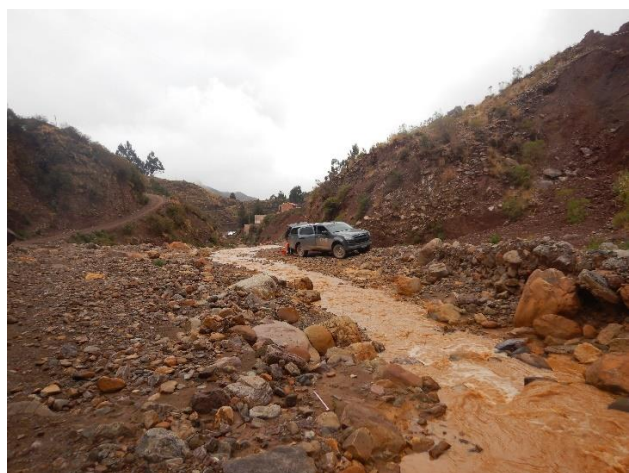
Como en otras oportunidades, el valor de pH indica condiciones ácidas posiblemente por la generación de aguas ácidas de mina que provienen de los socavones o de roca. La conductividad y turbiedad indican las condiciones de la época de lluvia en este afluente. Se tomó muestra de sedimentos de margen derecha.

Foto 1 y 2. Río Colavi aguas arriba y abajo del punto de muestreo

1. El pH de las aguas de la quebrada aguas arriba del pueblo de Colavi así como en otras oportunidades, presentó características ácidas, esto podría ser por drenajes ácidos de mina y roca de la quebrada Canutillos. Sin embargo, el receptor de sus aguas, río Tacobamba, antes de unirse al Pilcomayo presentó pH básico, al igual que los otros puntos monitoreados en la Cuenca. Esto muestra la capacidad de autodepuración que tiene la subcuenca del río Tacobamba, en referencia a las condiciones de pH.

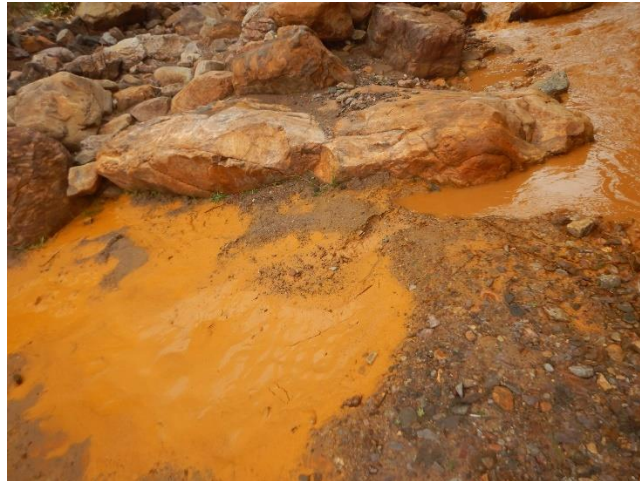
Foto 3. Muestra de sedimentos - Río Colavi

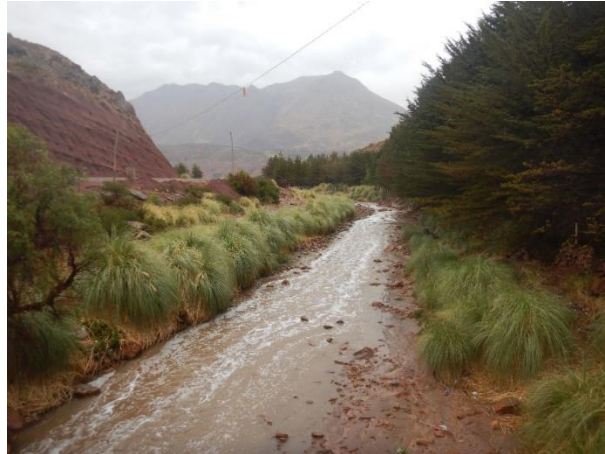
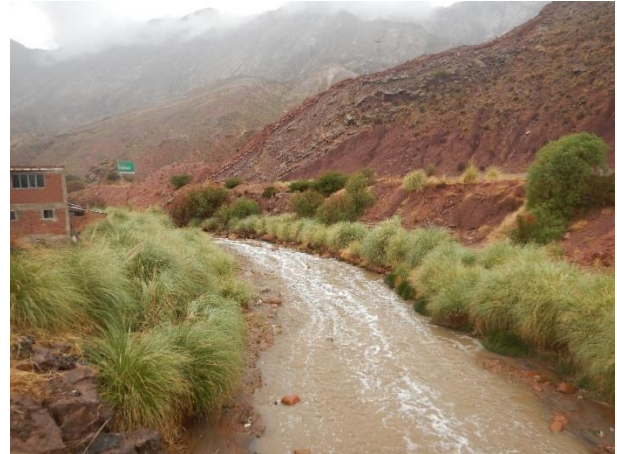
El pH medido indica condiciones ligeramente básicas con conductividad, oxígeno disuelto y turbiedad media. La conductividad indicaría un contenido de iones característico de la transición de la época seca a la época de lluvia. Se tomó muestra de sedimento de orilla de margen derecha, en este lugar se observó una capa superficial de alrededor 1 cm de un sedimento color gris (Foto 6), pudiera ser que las lluvias están arrastrando “lavando” los residuos del incidente del dique de FEDECOMIN sucedido en agosto de 2022.

Fotos 4 y 5 . Río Tarapaya, en Potosí aguas arriba y agua abajo del puente.

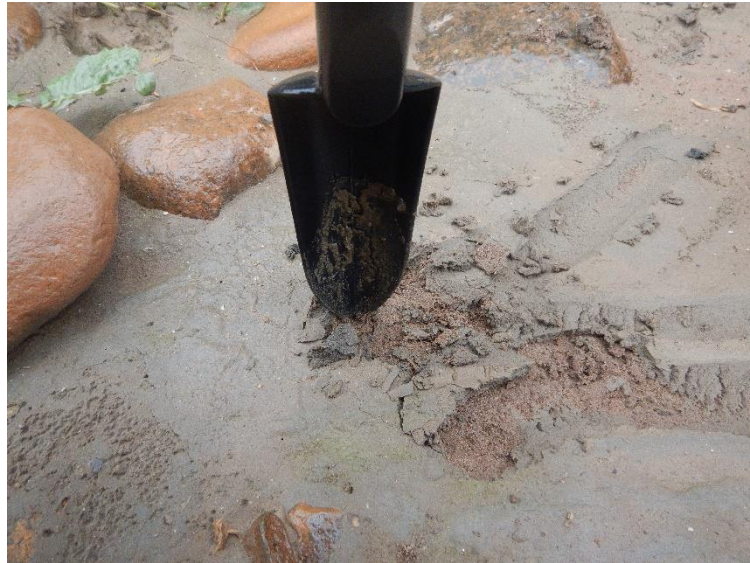
Foto 6. Río Tarapaya, sedimentos de margen derecha en Tarapaya.

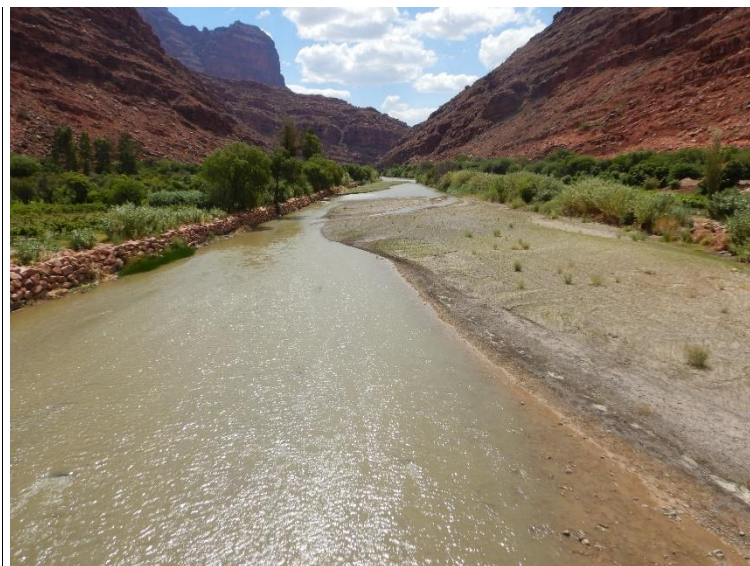
El pH alcalino, típico del punto de monitoreo y la conductividad todavía alta indica valores de la época seca, con turbiedad baja. El oxígeno disuelto muestra condiciones de saturación también característicos de la cuenca alta. Se tomó muestra de sedimento en la orilla de la margen izquierda.

Foto 7. Río Tumusla (Palca Grande) – Aguas arriba

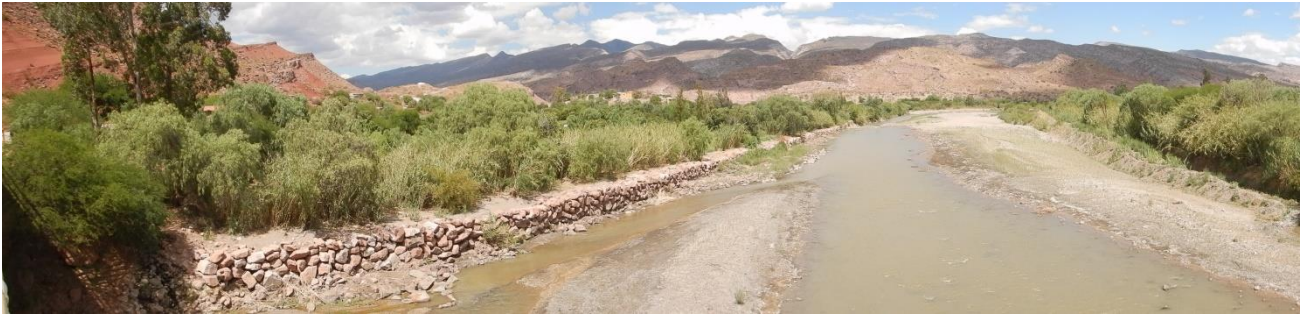
Foto 8. Río Tumusla (Palca Grande) – Aguas abajo

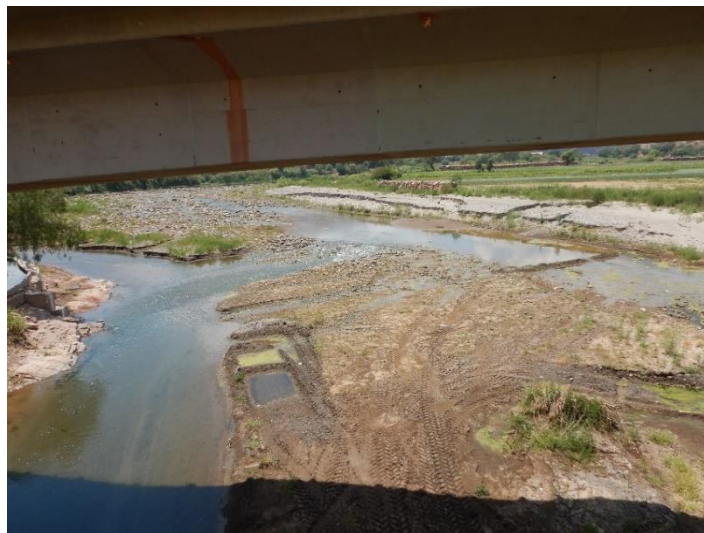
El pH básico, característico de esta subcuenca, con conductividad alta y turbiedad baja, indica condiciones de la época seca. Se tomaron muestras de sedimentos de la orilla margen derecha.

Foto 9 . Río San Juan del Oro (El Puente) - Aguas arriba

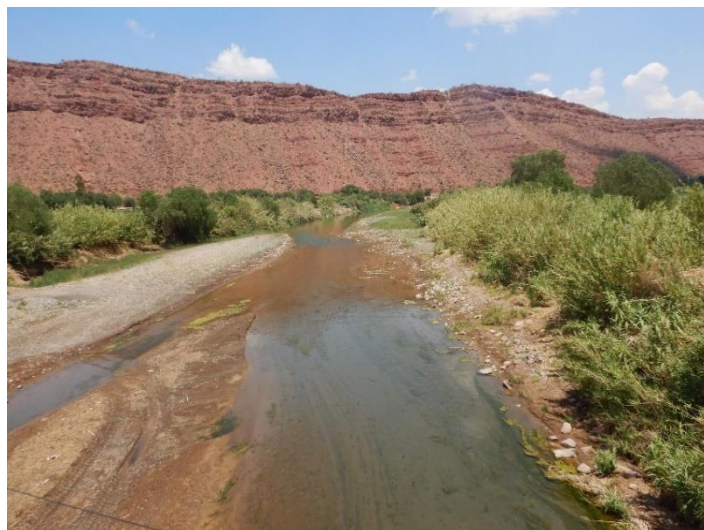
Foto 10. Río San Juan del Oro – Aguas abajo

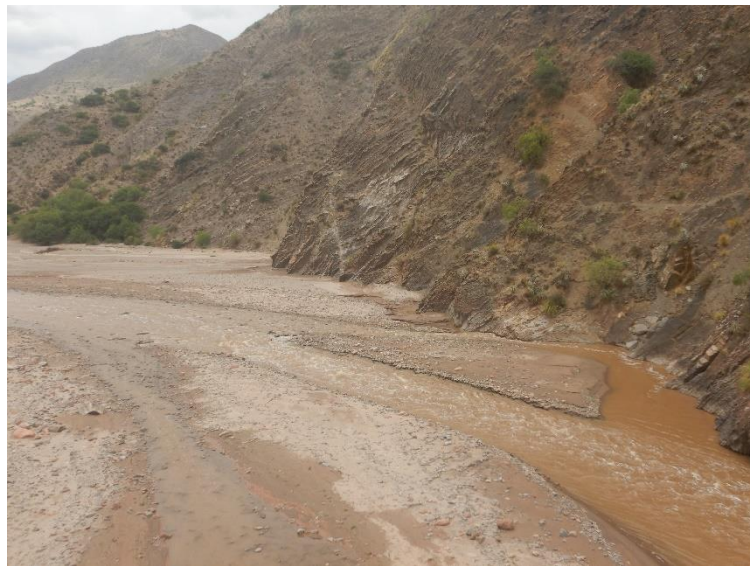
En este punto se observa también una conductividad propia de los meses de transición entre aguas bajas a altas con turbiedad media. El pH básico y, oxígeno disuelto alto son característicos de las aguas en la región. Se tomó muestra de sedimento de la orilla margen derecha.

Foto 11. Río Pilcomayo antes de la unión con el río Tacobamba (Aguas arriba del puente carretero)

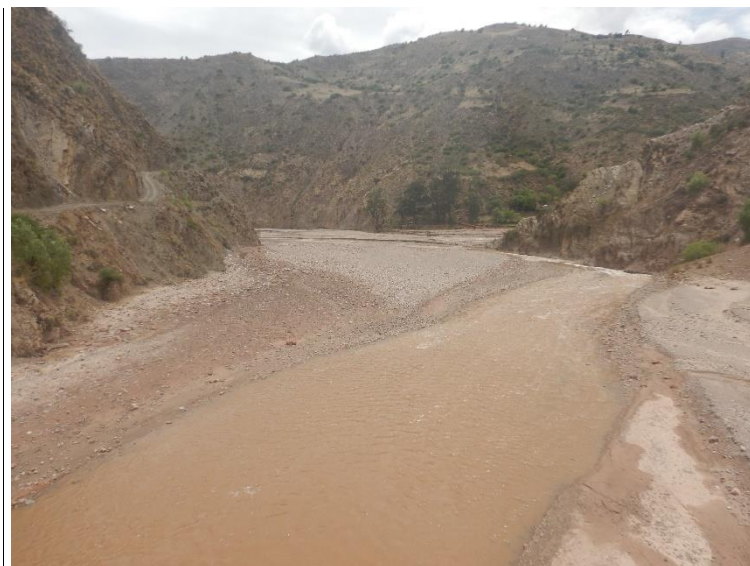
Foto 12. Río Pilcomayo antes de la unión con el río Tacobamba (Aguas abajo del puente carretero)

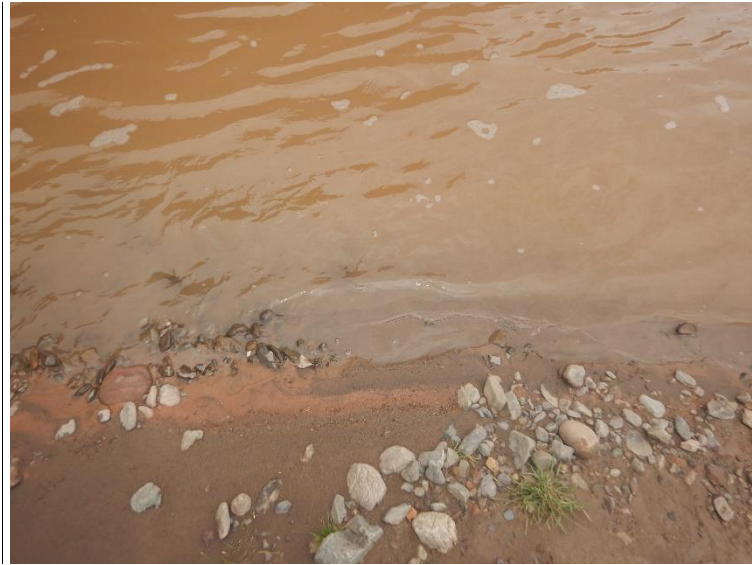
Foto 13. Margen derecha, orilla de muestreo

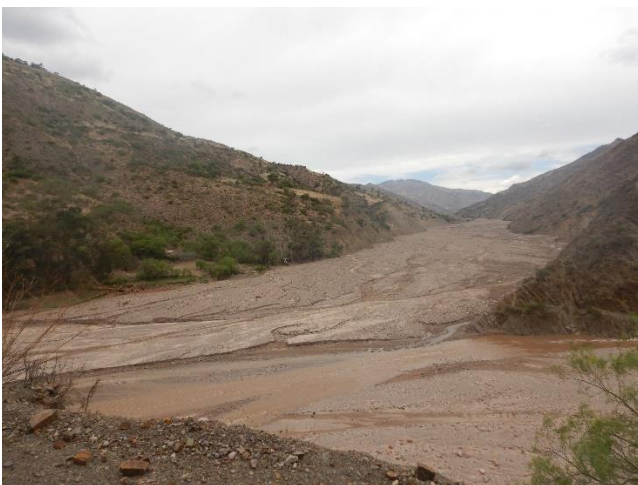
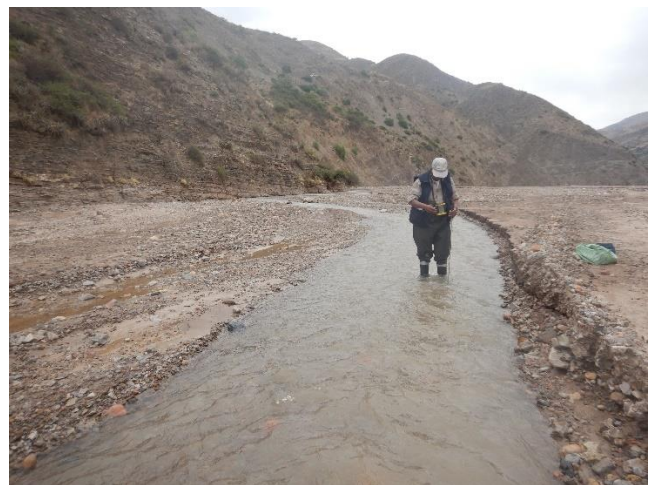
Al igual que el río Pilcomayo, el río Tacobamba mostró un pH alcalino, sin embargo, la lectura de la conductividad fue menor que éste indicando una concentración de iones más baja que el Pilcomayo. En comparación con los datos del río Colavi (aportante de este río), el pH aumentó desde condiciones ácidas hasta alcalinas con una disminución de la conductividad (927  $\mu$ S/cm en Colavi), estos cambios podrían ser resultado de la dilución por el aporte de cursos de agua (de características neutras y de baja conductividad), y/o por la oxidación y posterior precipitación de por ejemplo compuestos de hierro. La turbiedad todavía característica de la época seca. El pH básico y, oxígeno disuelto alto son propios de las aguas en la región.

Foto 14 y 15 . Unión de los ríos Tacobamba y Pilcomayo - Río Tacobamba, punto de muestreo.

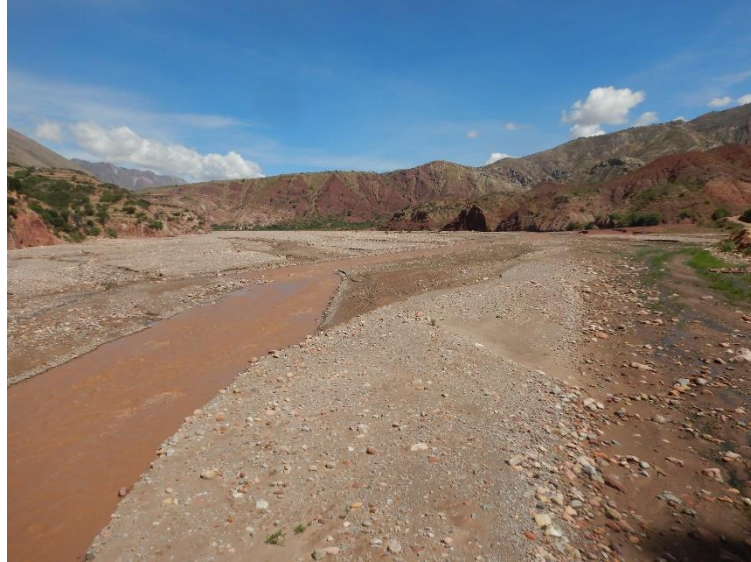
El pH alcalino y la conductividad con valores similares a los leídos en el Pilcomayo antes de la unión del río Tacobamba (1038 uS/cm). El alto valor de turbiedad indicaría la ocurrencia de precipitaciones en la región. Se tomó muestra de sedimento en la orilla de la margen derecha.

Foto 16. Río Pilcomayo (Talula) – Aguas arriba del puente.

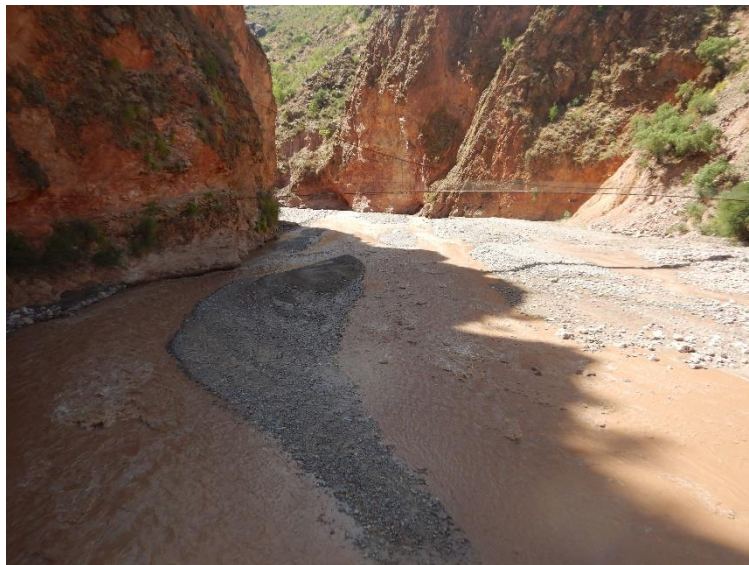
Foto 17. Río Pilcomayo (Talula) – Aguas abajo

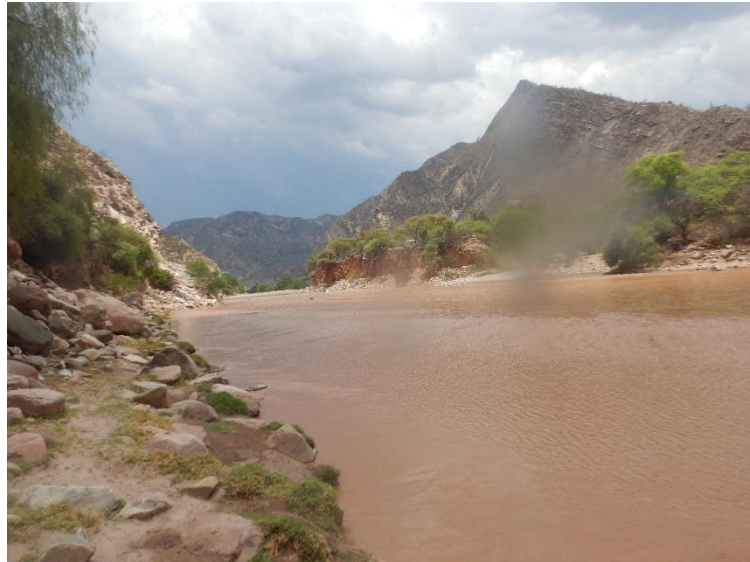
En comparación con el Pilcomayo en Talula, presenta una conductividad menor probablemente por la ocurrencia de precipitaciones en la región, mostrando también una turbiedad alta. Se tomó muestra de sedimento en la orilla de la margen derecha.

Foto 18. Río Pilcomayo (Viña Quemada) – Aguas arriba del lugar de muestreo.

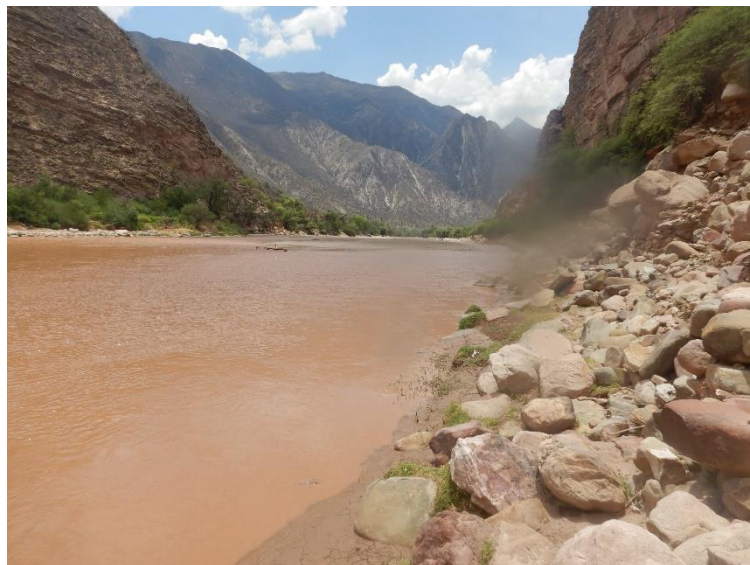
Foto 19. Río Pilcomayo (Viña Quemada) – Aguas abajo

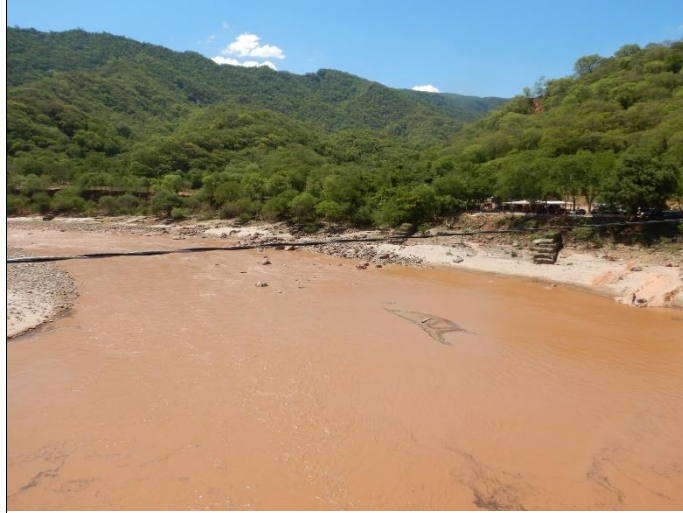
Por la turbiedad alta, pero conductividad todavía alta indicaría que en esta oportunidad el muestreo corresponde a las primeras lluvias. Se tomó muestra de sedimento en la orilla del margen derecho.

Foto 20. Río Pilcomayo (Villamontes) – Aguas arriba de Puente Ustarez

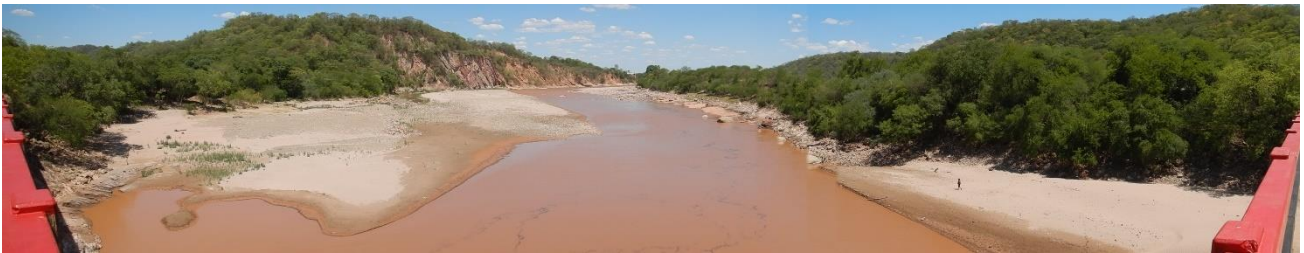
Foto 21. Río Pilcomayo (Villamontes) – Aguas abajo

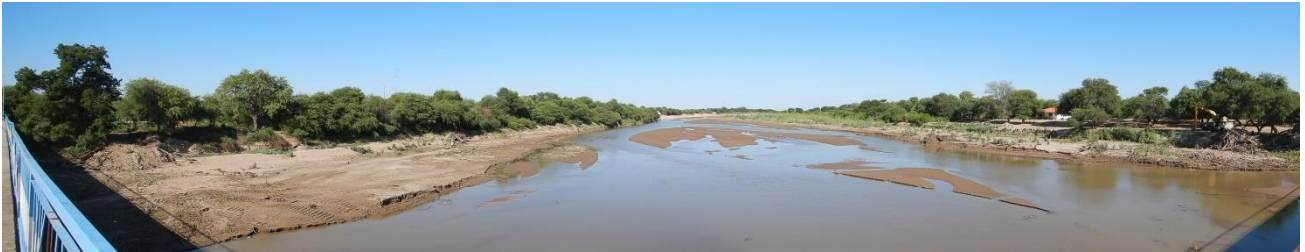
Los valores obtenidos corresponderían todavía a la época seca, con conductividad alta y turbiedad media, el oxígeno disuelto presenta condiciones de saturación con pH ligeramente básico.

Foto 22. Río Pilcomayo – Aguas arriba del puente en Misión La Paz.

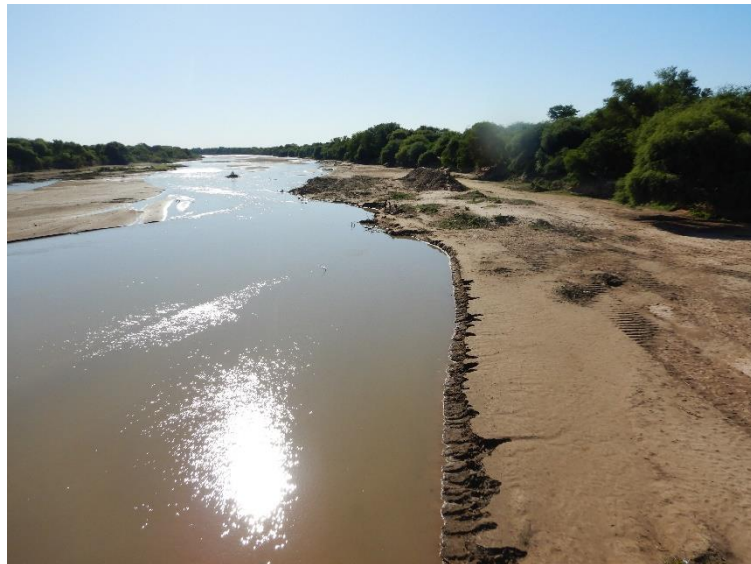
Foto 23. Río Pilcomayo – Aguas debajo del puente en Misión La Paz.

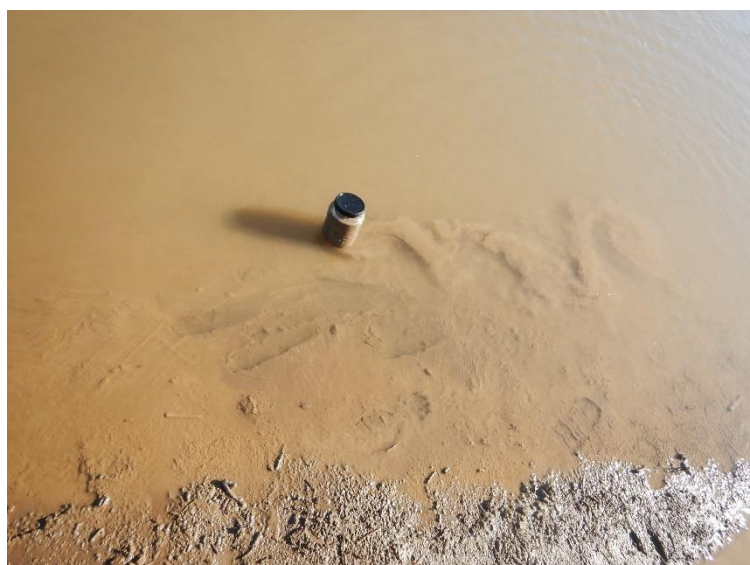
Se tomó muestra de sedimento de la orilla margen derecha.

Foto 24. Río Pilcomayo – Margen derecha – lugar de toma de sedimentos en Misión La Paz.
