# COMISIÓN TRINACIONAL PARA EL DESARROLLO DE LA CUENCA DEL RÍO PILCOMAYO

## PRIMERA CAMPAÑA INTENSIVA DE CALIDAD DE AGUAS ENERO 2023

INFORME TÉCNICO

MAYO 2023

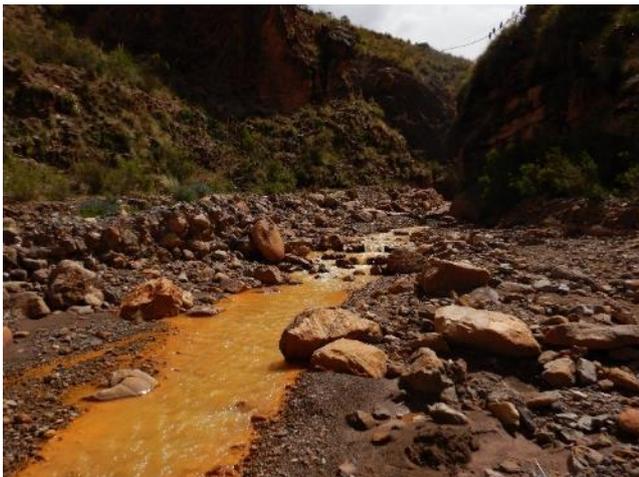
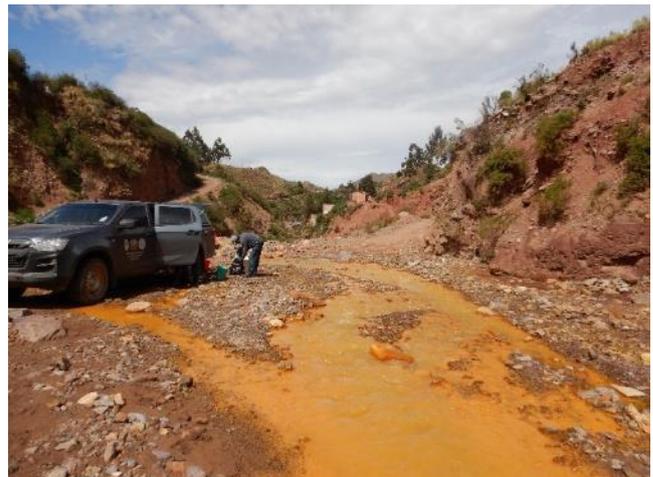
Foto 1 y 2. Río Colavi aguas arriba y abajo del punto de muestreo

El pH ácido característico de este punto de monitoreo con conductividad alta y turbiedad baja indicarían condiciones de transición de la época de lluvia a seca en este afluente. Se tomó muestra de sedimentos de margen izquierda.

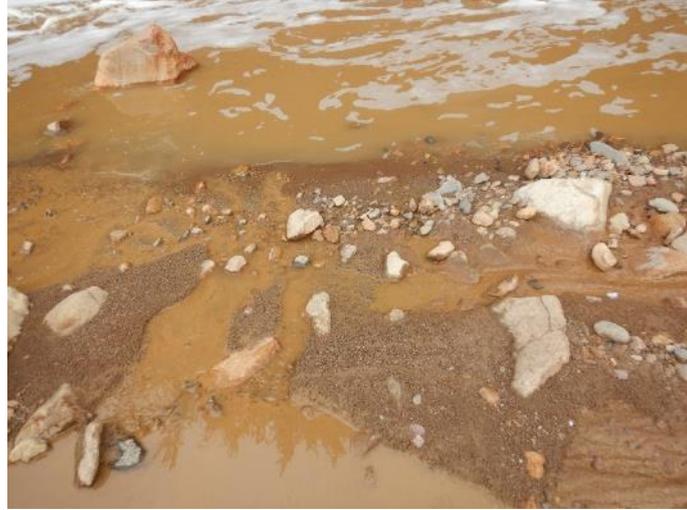
Foto 6. Río Tarapaya, sedimentos de margen derecha en Tarapaya.

El pH medido indica condiciones ligeramente básicas con conductividad alta, y oxígeno disuelto bajo, en este punto las aguas residuales domésticas de la ciudad de Potosí han sido diluidas por los ríos de la región mostrando una turbiedad media. Se tomó muestra de sedimento de orilla margen derecha (Foto 6), se observa la presencia de arenas gruesas y grava que quedaron después de las últimas crecidas.

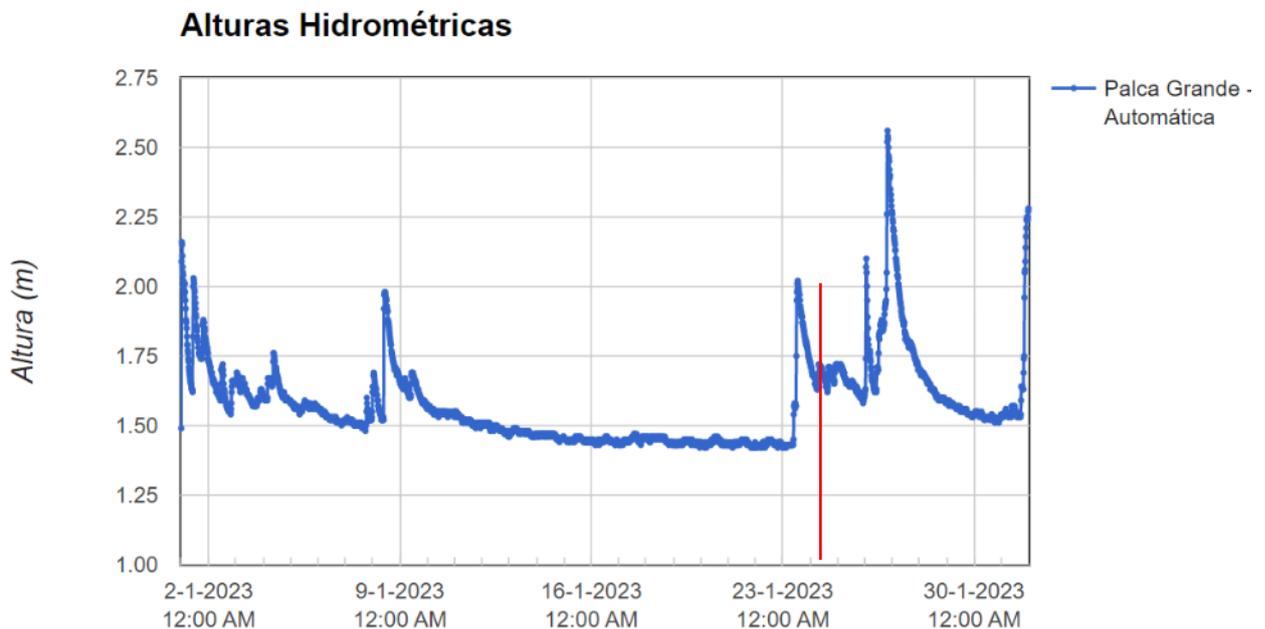
Figura 1. Variación de la altura hidrométrica en el mes de enero 2023

El pH ligeramente alcalino y la conductividad media, con turbiedad alta indicarían condiciones de aguas altas, como se observa en el hidrograma (Figura 1). El oxígeno disuelto muestra condiciones de saturación también característicos de la cuenca alta. Se tomó muestra de sedimento en la orilla de la margen izquierda.

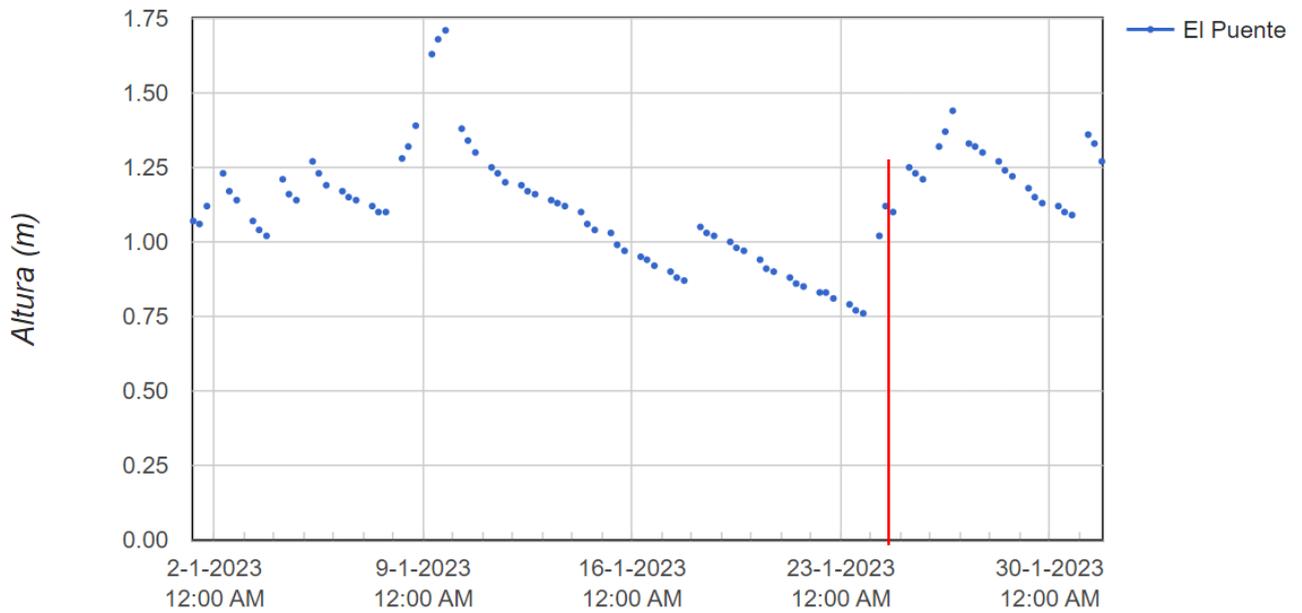
Figura 2. Variación de la altura hidrométrica en el mes de enero 2023

El pH básico, característico de esta subcuenca, con turbiedad alta, indica condiciones de aguas altas (Figura 2), aunque la conductividad es alta indicando una concentración de iones más propio de

la época seca, pudiera ser que las precipitaciones que aumentaron la turbiedad hayan sido de baja intensidad y no fueron suficientes para disminuir la conductividad. Se tomaron muestras de sedimentos de la orilla margen derecha.

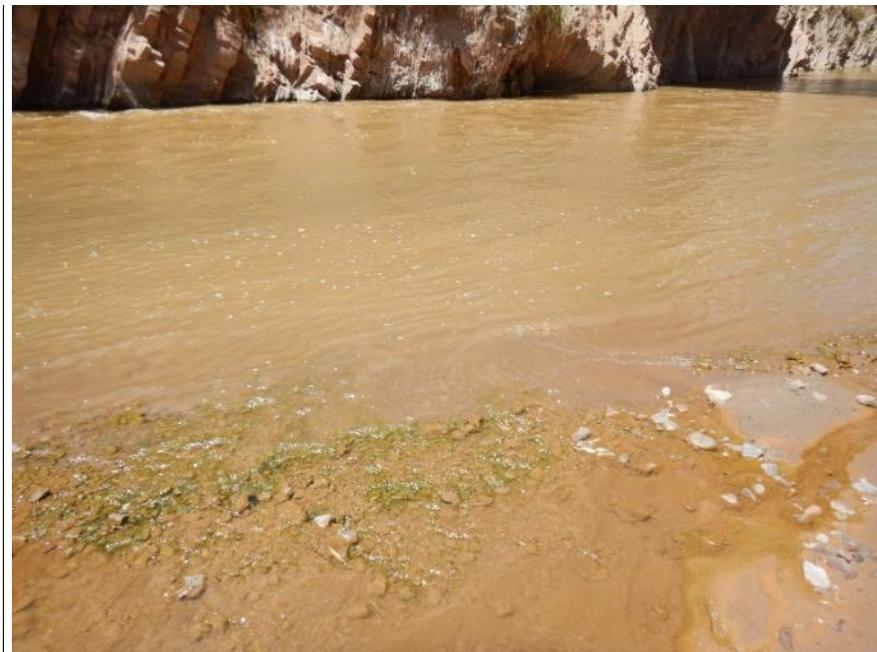
Foto 13. Margen derecha, orilla de muestreo

En este punto se observa una conductividad propia de los meses de transición entre aguas altas a bajas con turbiedad baja. El pH básico y, oxígeno disuelto saturado son característicos de las aguas en la región. Se tomó muestra de sedimento de la orilla margen derecha.

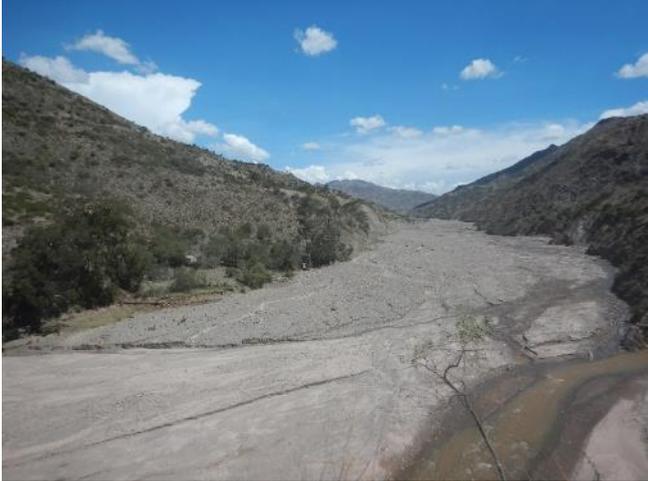
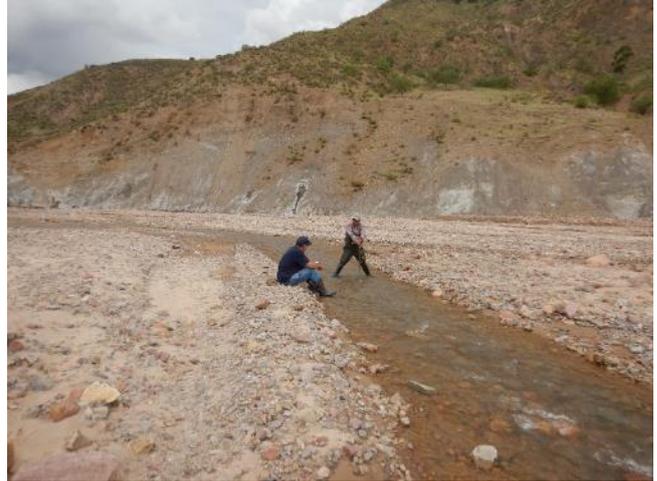
Foto 14. Unión de los ríos Tacobamba y Pilcomayo. Foto 15. Río Tacobamba, punto de muestreo.

El río Tacobamba mostró un pH alcalino, y una conductividad menor en comparación con el Pilcomayo. Si consideramos los datos del río Colavi (aportante de este río), el pH aumentó hasta

condiciones alcalinas disminuyendo la conductividad. La turbiedad característica de la época seca. El pH básico y, oxígeno disuelto alto son propios de las aguas en la región. Las márgenes estaban constituidas de grava por lo que no se tomaron muestras de sedimentos.

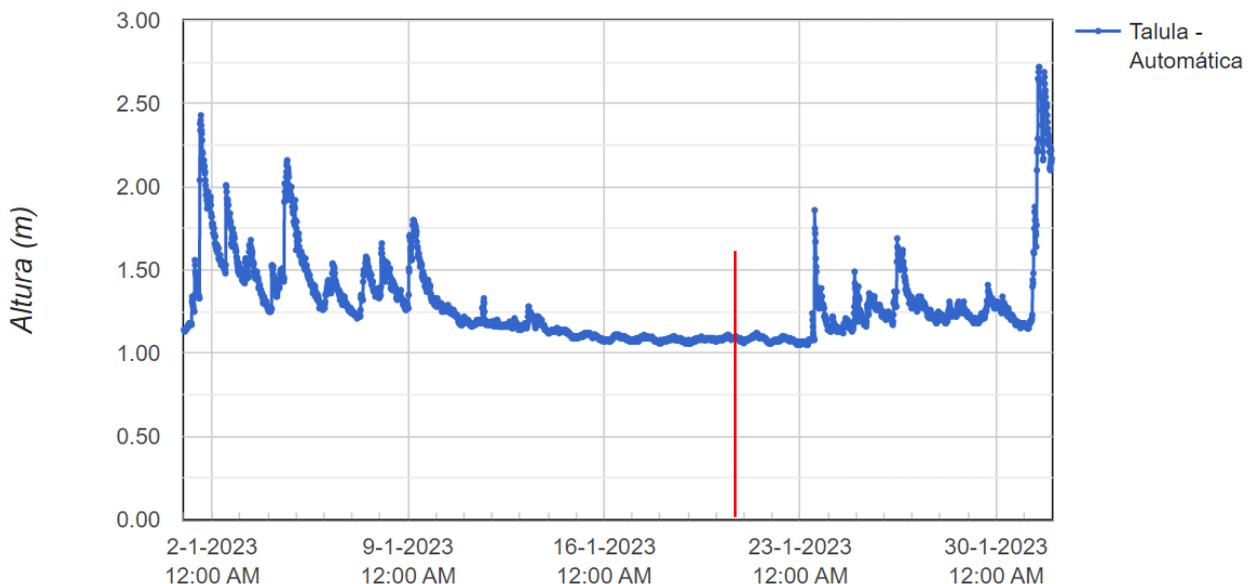
Figura 3. Variación de la altura hidrométrica en el mes de enero 2023

El pH alcalino y la conductividad mayor al medido en el Pilcomayo antes de la unión del río Tacobamba (1096 uS/cm) indican un aumento en la concentración de iones, indicarían ya características de la época seca (Figura 3). Se tomó muestra de sedimento en la orilla de la margen derecha.

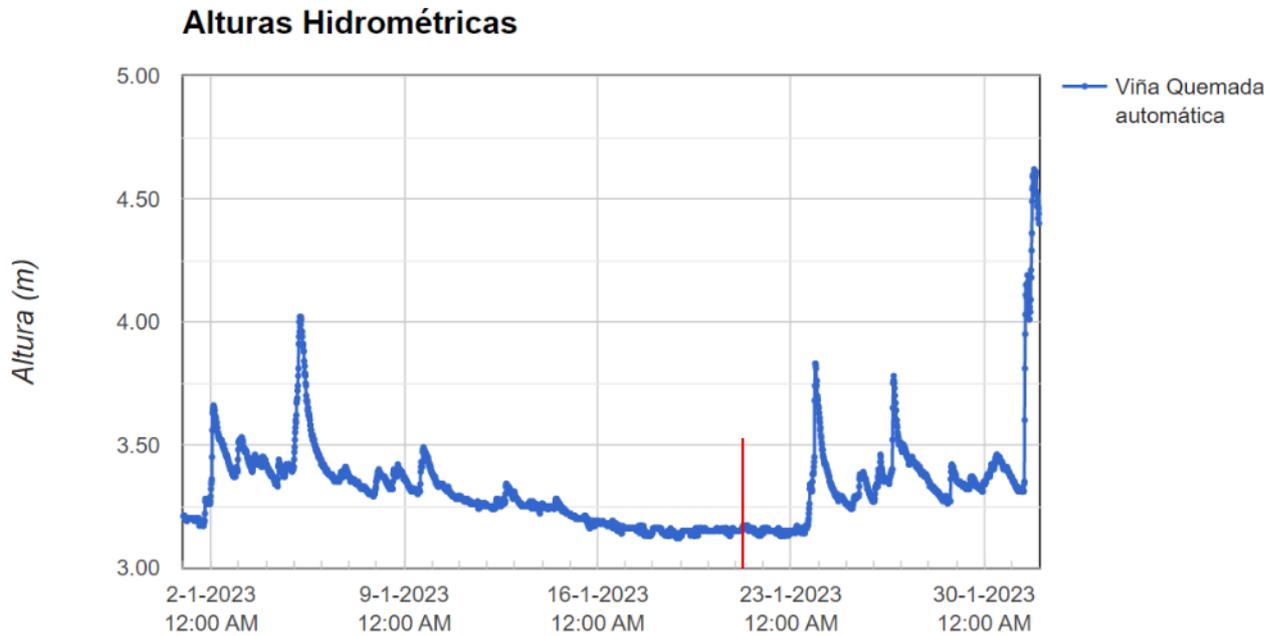
Figura 4. Variación de la altura hidrométrica en el mes de enero 2023

En comparación con el Pilcomayo en Talula, presenta una conductividad menor probablemente por la ocurrencia de precipitaciones en la región o el aporte de cursos de agua con baja conductividad entre estos dos puntos monitoreados, mostrando una turbiedad baja, en la Figura

4 se observa que el nivel de agua se mantuvo desde el 15 de enero. Se tomó muestra de sedimento en la orilla de la margen derecha.

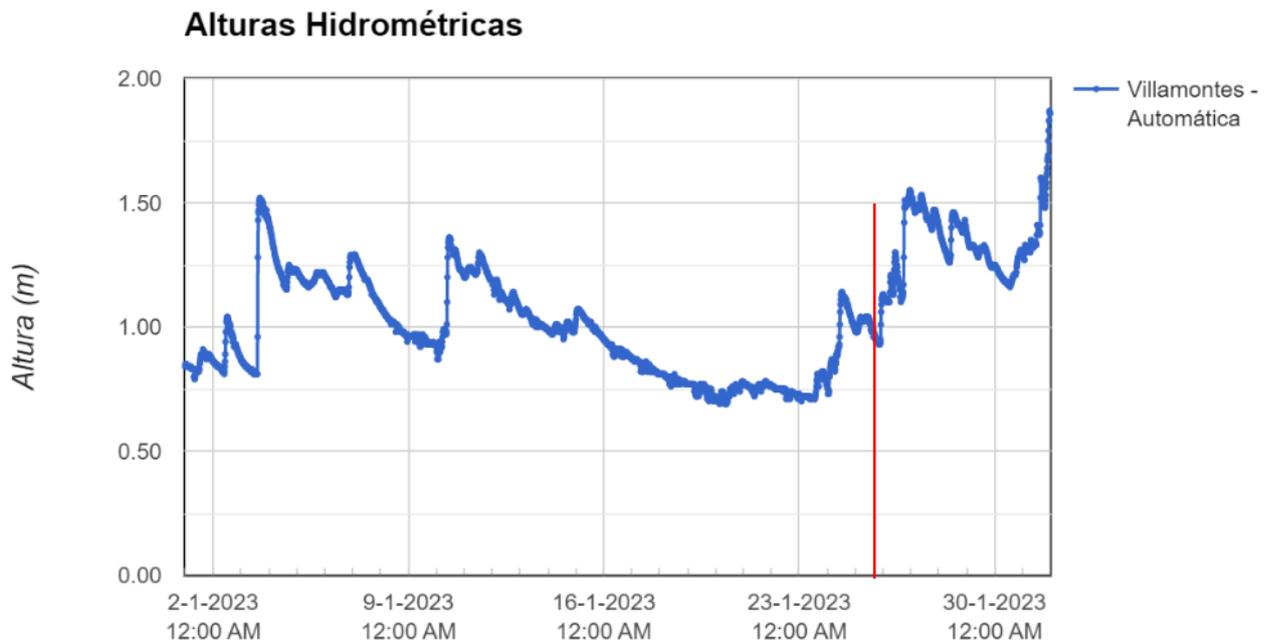
Por la turbiedad alta, pero conductividad media indicaría que hubo precipitaciones en la región que aumentaron el nivel del río el día previo al muestreo (Figura 5). Se tomó muestra de sedimento en la orilla del margen derecho.

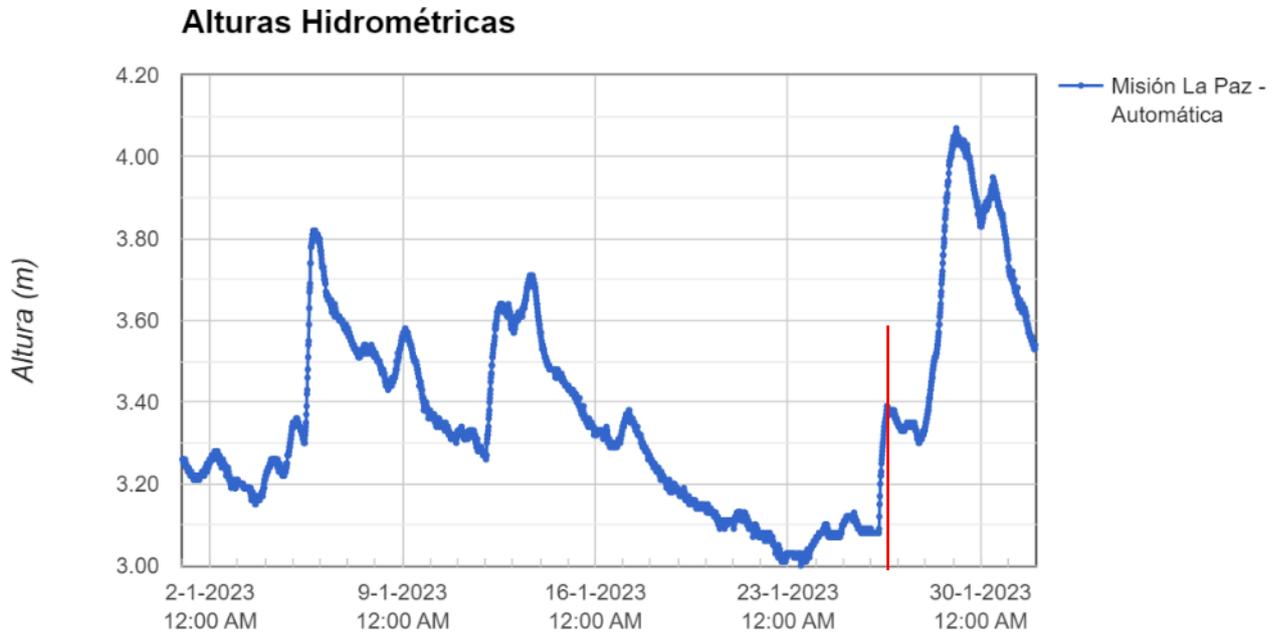
Figura 6. Variación de la altura hidrométrica en el mes de enero 2023

La turbiedad y conductividad alta indicaría la ocurrencia de lluvias (Figura 6), al igual que en Villa Montes, con una mayor conductividad que en ese punto, probablemente por una mayor disolución de iones porque entre estos puntos no hay afluentes que puedan modificar la conductividad. El oxígeno disuelto presenta condiciones de saturación característico de este punto.

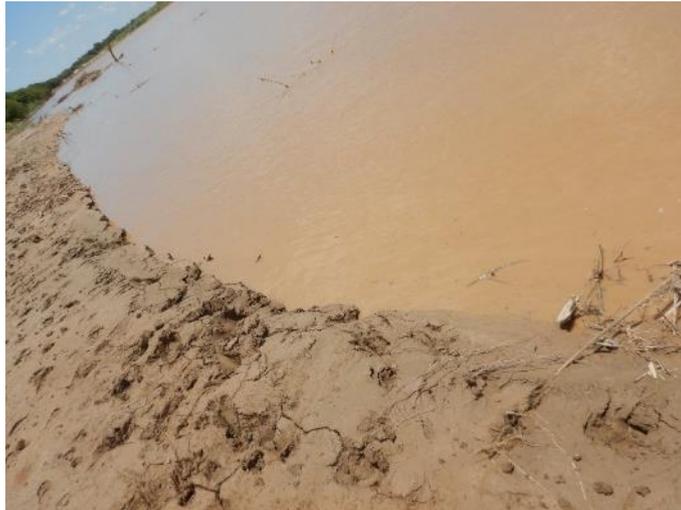
Foto 23. Río Pilcomayo – Margen derecha – lugar de toma de sedimentos en Misión La Paz.

Se tomó muestra de sedimento de la orilla margen derecha.
