COMISIÓN TRINACIONAL PARA EL DESARROLLO DE LA CUENCA DEL RÍO PILCOMAYO

PRIMERA CAMPAÑA EXTENSIVA DE CALIDAD DE AGUAS 2023

NOVIEMBRE 2023

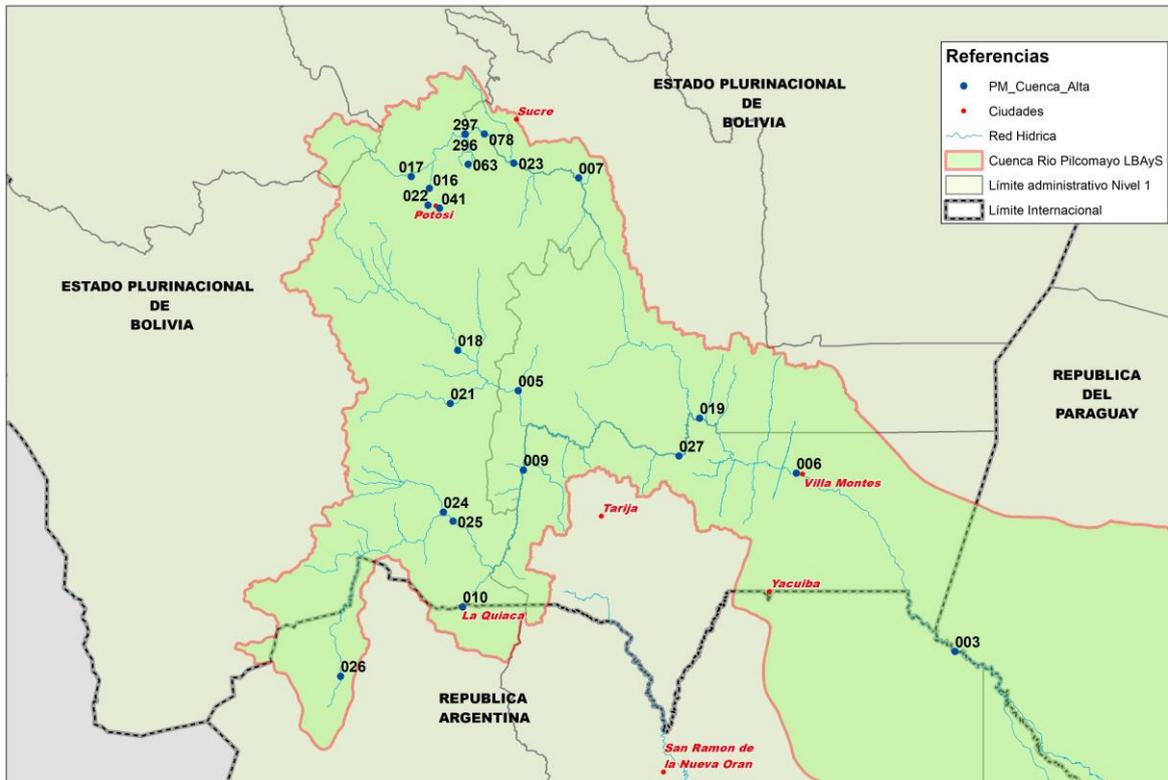
[Puntos de Monitoreo Campaña Extensiva – Cuenca Alta](#)

En la imagen a continuación se observa la ubicación de muestreos cuyos resultados analíticos se incluyen en el presente informe, asimismo en la tabla se especifican las coordenadas de ubicación de cada estación.

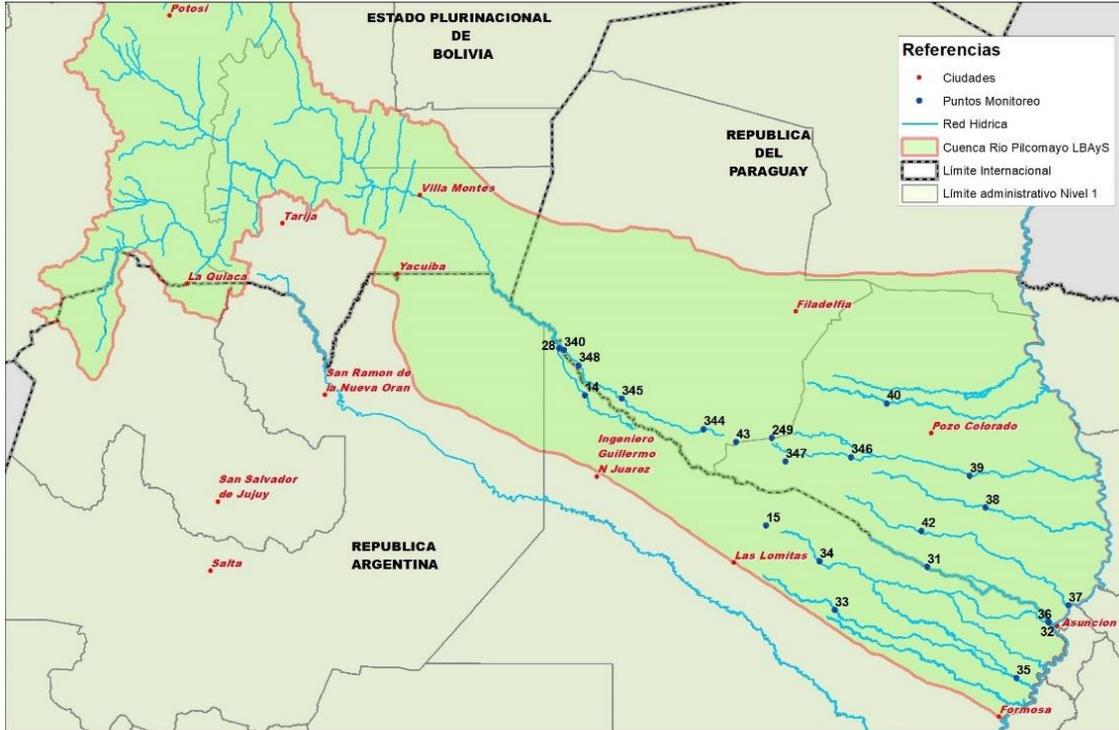
Puntos de Monitoreo Campaña Extensiva – Cuenca Baja

En la tabla a continuación se presenta el código de identificación y las coordenadas de los puntos de monitoreo en la cuenca baja.

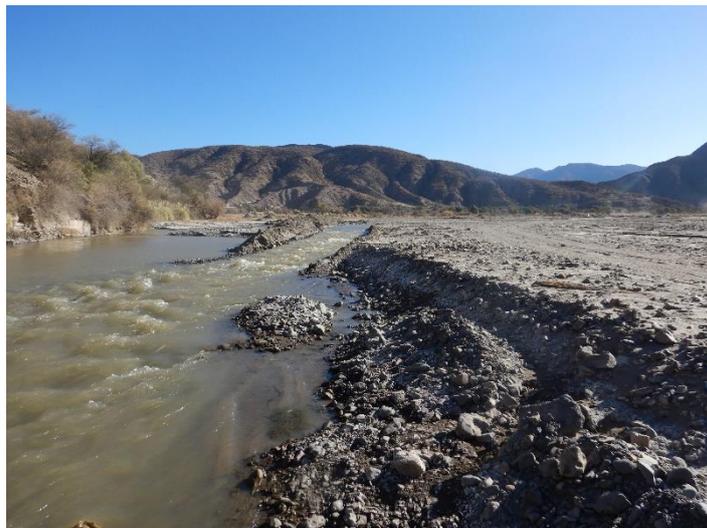
Fotografía 1. Río Cotagaita en Cotagaita – aguas arriba del punto de muestreo

El pH ligeramente alcalino con condiciones de saturación elevada, son característicos de este punto. El valor de conductividad elevada muestra condiciones de la época seca con turbiedad baja.

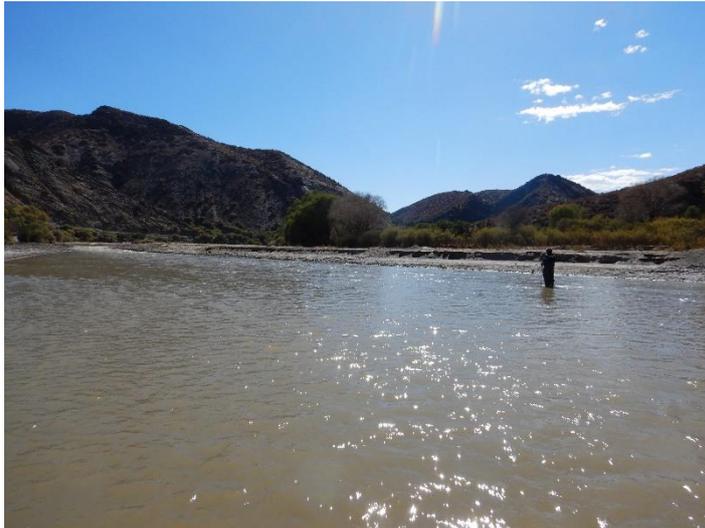
Fotografía 3. Río Tumusla en Tumusla – aguas arriba del punto de muestreo

El pH alcalino y saturación alta son característicos de este punto de monitoreo en esta época. La conductividad media indicaría condiciones de la época seca.

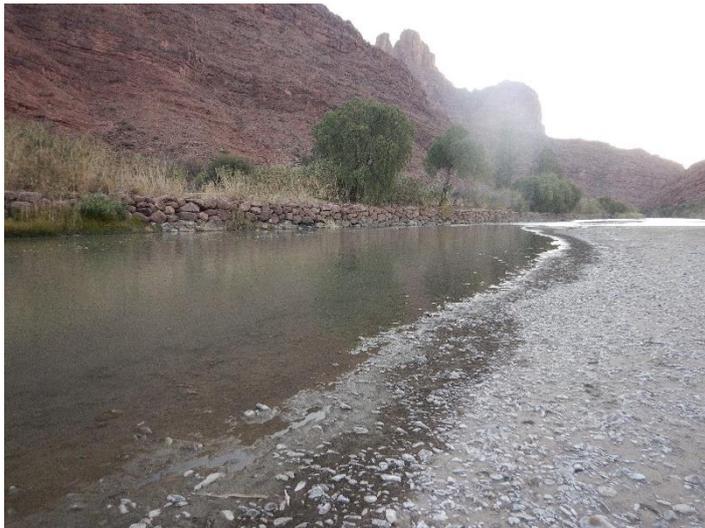
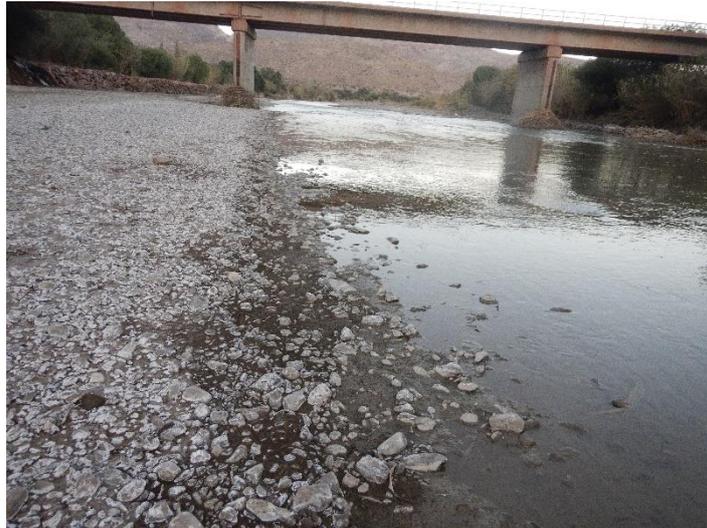
Los valores de pH, conductividad y turbiedad son característicos de la época seca, así también por las pendientes de la región se dan valores de saturación de oxígeno elevadas. Las orillas del río no presentaban deposición de sedimentos como se observa en las siguientes fotos.

Fotografía 5. Río Tumusla en Palca Grande – aguas arriba del punto de muestreo

Fotografía 6. Río Tumusla en Palca Grande – aguas abajo del punto de muestreo

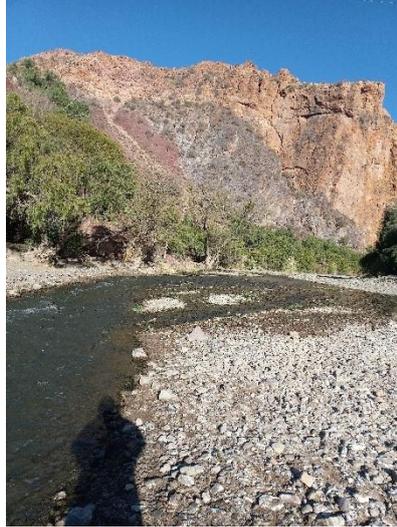
Fotografía 7. Río Tupiza en Tupiza – aguas arriba del punto de muestreo

En este lugar el río Tupiza muestra turbiedades bajas, (con excepción de crecidas), con un pH básico y conductividad alta propios de la época seca. La concentración de oxígeno disuelta es alta a pesar de recoger las aguas residuales de la ciudad de Tupiza. Por esta misma razón los sedimentos formados en este punto tienen más bien características de lodos de aguas residuales con un alto contenido de materia orgánica.

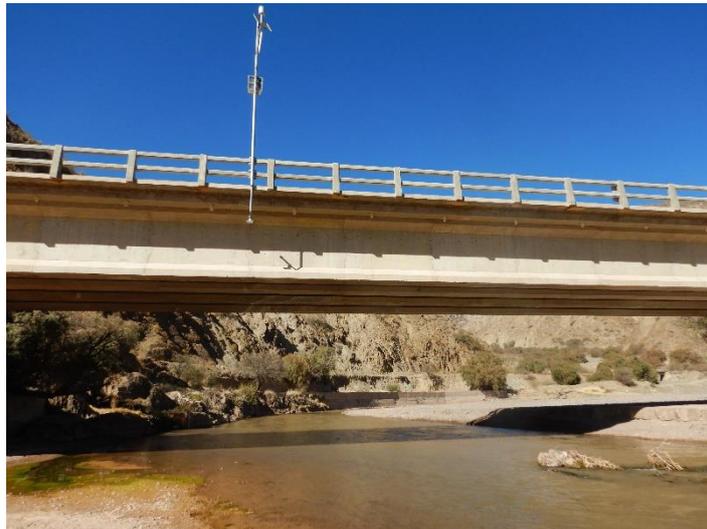
Fotografía 9. Río San Juan del Oro en Chuquiago – aguas arriba del punto de muestreo

El río San Juan del Oro luego de recibir las aguas del río Tupiza muestra condiciones de pH, conductividad, turbiedad y oxígeno disueltos característicos de la época seca.

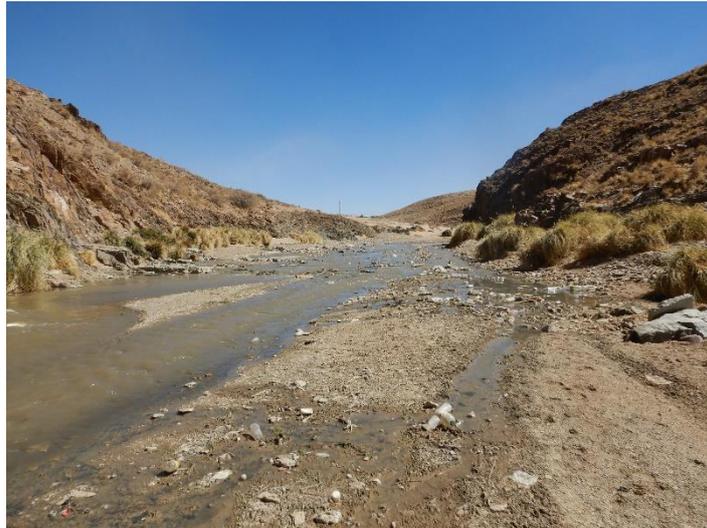
Fotografía 11. Río La Quiaca en La Quiaca/Villazón – aguas arriba del punto de muestreo

Las mediciones de pH, conductividad y turbiedad muestran condiciones de la época seca. En este lugar el río ha recibido las aguas residuales de las ciudades de La Quiaca y Villazón, por lo que muestra condiciones de saturación de oxígeno bajas indicando un alto contenido de materia orgánica.

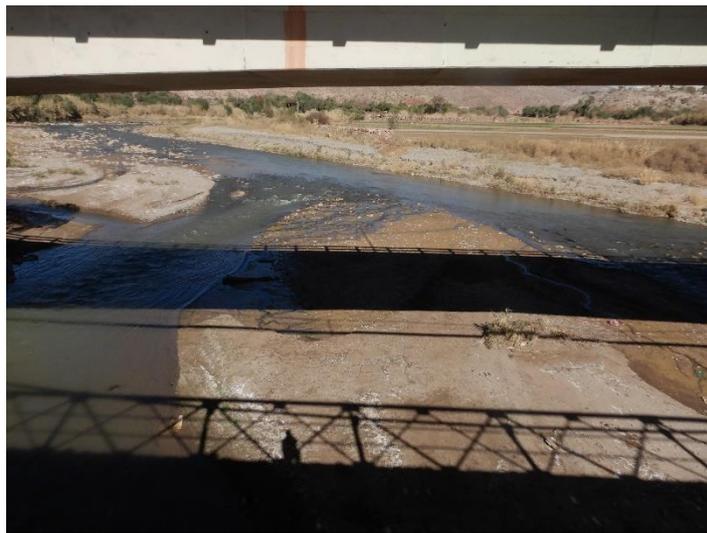
Fotografía 13. Río San Juan del Oro en El Puente – aguas arriba del puente

Los valores de pH, conductividad y turbiedad evidencian condiciones de la época seca. Al igual que otros lugares por las pendientes de la región se muestran condiciones de saturación de oxígeno elevadas.

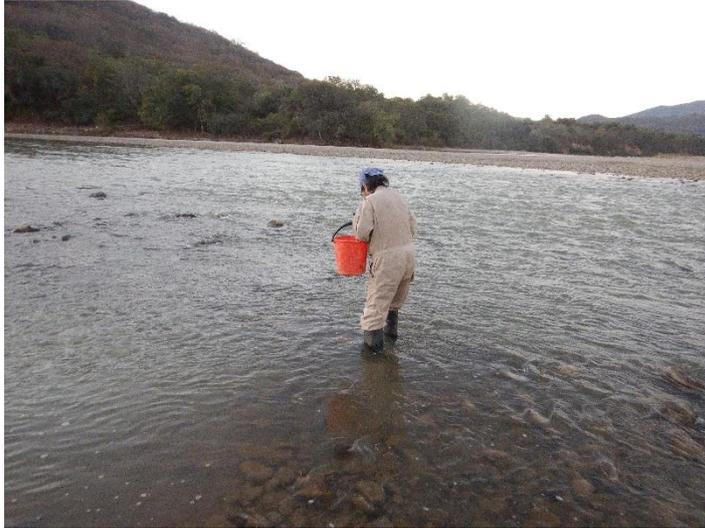
El río Pilaya en San Josecito muestra condiciones de la época seca, con pH alcalino, conductividad alta y turbiedad baja con condiciones de saturación de oxígeno elevadas por la pendiente de la región.

Fotografía 15. Río Pilaya en San Josecito – toma de muestra de agua

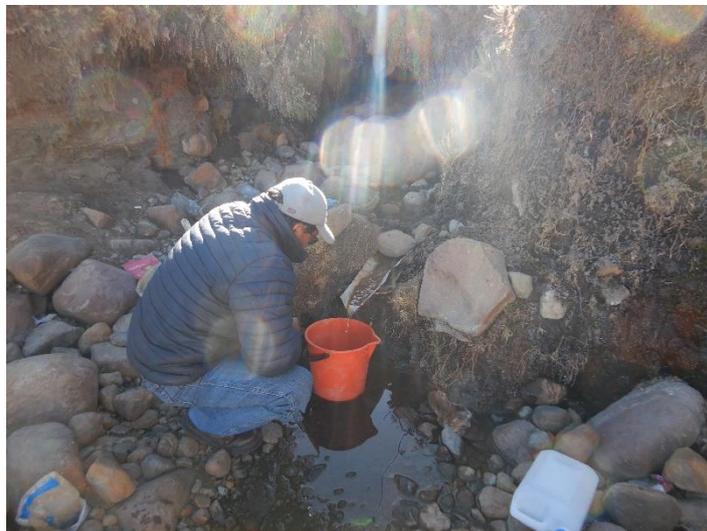
Por las características del lugar de monitoreo, al tratarse de aguas que se originan por filtraciones de la Laguna San Idelfonso, no se observan variaciones estacionales, y los valores leídos con similares a los medidos en oportunidades anteriores.

Fotografía 17. Nacientes de la Ribera – aforo volumétrico

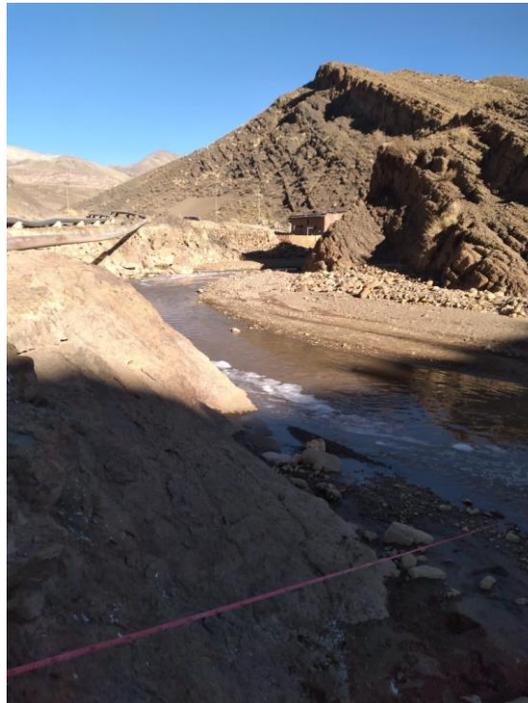
Fotografía 18. Río Aljamayu en San Antonio (Potosí) – aguas arriba del lugar de muestreo

El pH básico y la conductividad elevada muestran condiciones de la época seca. En este punto el río Aljamayu ha recibido las aguas residuales de la ciudad de Potosí, por lo que el valor de turbiedad es característico de aguas residuales urbanas.

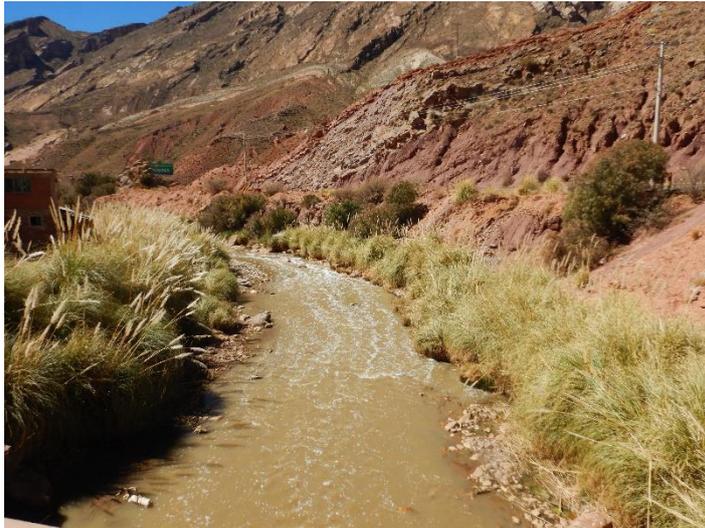
Fotografía 20. Río Tarapaya en Tarapaya – aguas abajo del puente

El pH ligeramente básico con una conductividad alta y turbiedad baja indican condiciones de aguas secas. Se debe hacer notar que en otras ocasiones se midió este nivel de conductividad recién en los meses de octubre a diciembre, es decir, cuando el caudal va disminuyendo a sus niveles de base presentando una mayor concentración de iones en la época seca. La concentración de oxígeno ha aumentado desde la estación de San Antonio, tanto por la degradación de la materia orgánica como por el aporte de otros afluentes en este tramo.

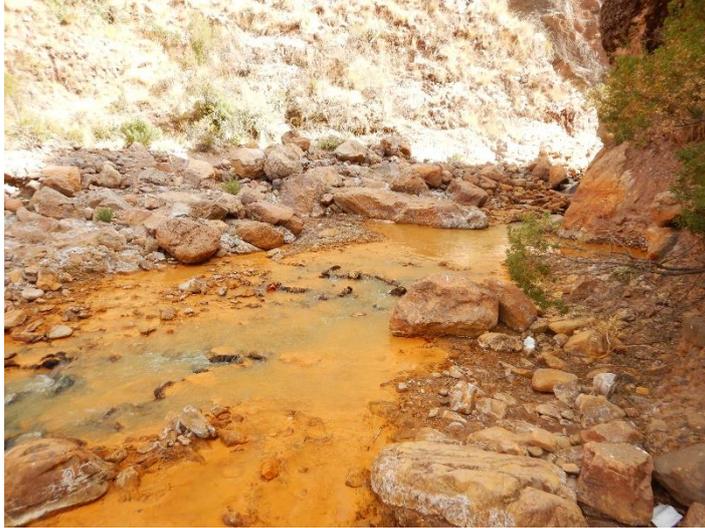
Fotografía 21. Río Colavi en Colavi Bajo – aguas arriba del lugar de muestreo

compuestos que puedan pasar a la fase líquida mostrando por lo tanto una baja conductividad. La pendiente alta de la región favorece la oxigenación de las aguas mostrando condiciones de sobresaturación de las aguas. La turbiedad está en los niveles de la época seca.

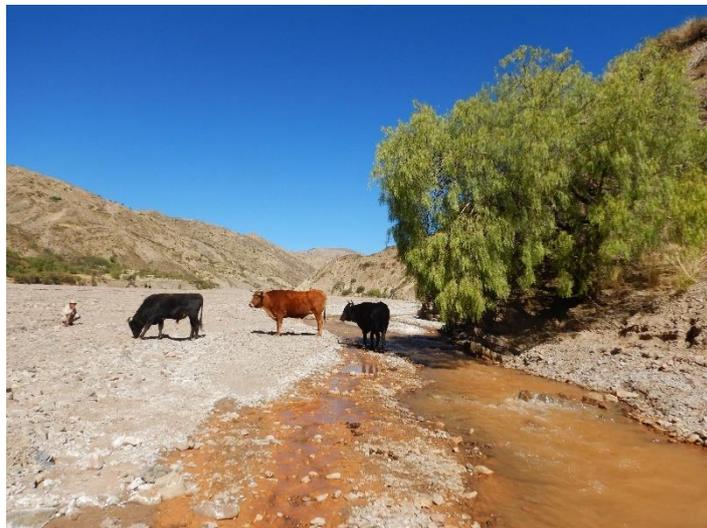
Fotografía 23. Río Tacobamba antes de su unión al río Pilcomayo – aguas arriba del lugar de muestreo

Los valores de pH, conductividad y turbiedad evidencian las condiciones de la época seca. Como en otros lugares de la cuenca, por las altas pendientes se observan condiciones de saturación de oxígeno elevadas.

Las condiciones de acidez que se observaron en Colavi, ubicado en las caberas del río Tacobamba, han cambiado a condiciones básicas por la incorporación de cursos de agua en el tramo que han incrementado su caudal 10 veces, manteniéndose relativamente constante la conductividad.

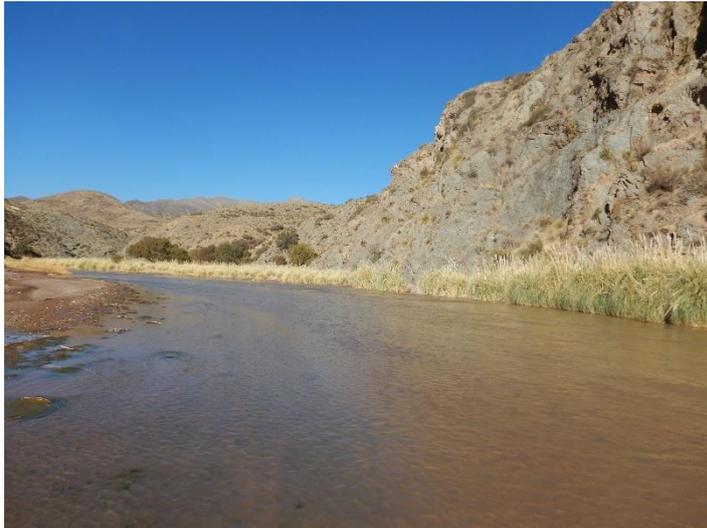
Fotografía 25. Río Pilcomayo en Yocalla – aguas arriba del lugar de muestreo

El río Pilcomayo presenta condiciones de la época seca con pH básico, conductividad alta, turbiedad baja y una alta saturación de oxígeno por las características de la región.

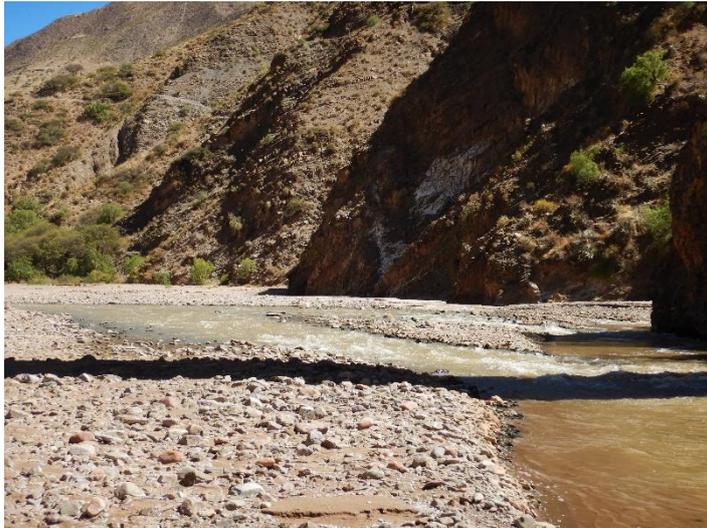
Fotografía 28. Río Pilcomayo antes de la unión del río Tacobamba – aguas arriba del lugar de muestreo

En este lugar el río Pilcomayo ha bajado un poco su pH, aunque sigue en condiciones básicas, mientras que la conductividad aumentó de un poco más de 700 a 1000 μ S/cm, se sigue manteniendo las condiciones de saturación de oxígeno y aumentó ligeramente la turbiedad. Estos valores son característicos de la época seca.

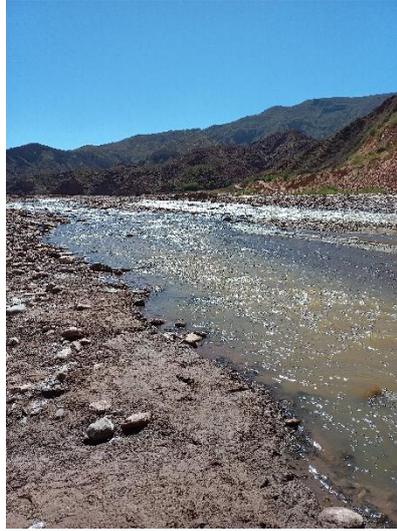
Fotografía 31. Río Pilcomayo en Talula – aguas arriba del lugar de muestreo

En este lugar, el río Pilcomayo mantiene su pH básico aumentando su conductividad de casi 1000 a 1200 $\mu\text{S}/\text{cm}$, mientras que la turbiedad es ligeramente superior al anterior punto de monitoreo.

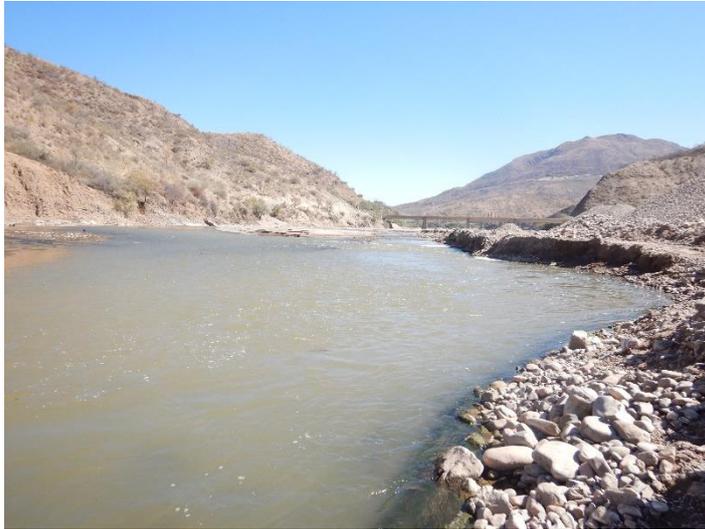
Fotografía 34. Río Pilcomayo en Puente Méndez – aguas arriba del lugar de muestreo

Los valores de pH, conductividad y turbiedad se mantienen en similares rangos que en Talula, aunque con una menor turbiedad. Mientras que se mantienen las condiciones de saturación de oxígeno altas. Los valores medidos son característicos de la época seca.

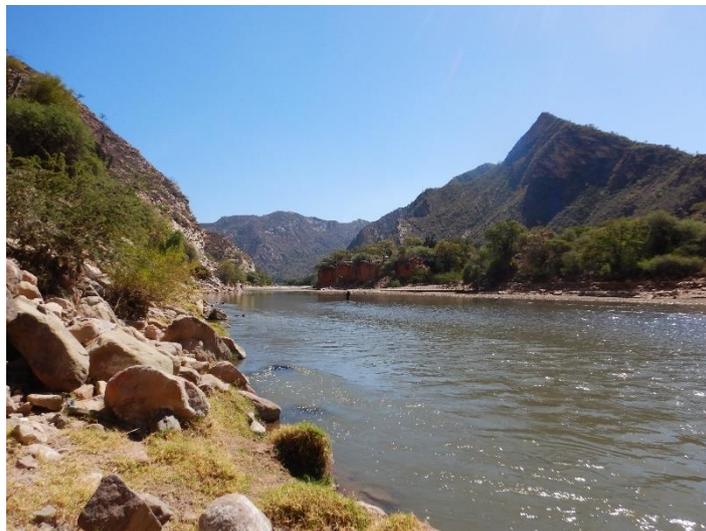
Fotografía 36. Río Pilcomayo en Viña Quemada – aguas arriba del lugar de muestreo

Los valores de pH (alcalino), conductividad (alta) y turbiedad (baja) son característicos de la época seca y se mantienen en los mismos rangos que en Puente Méndez.

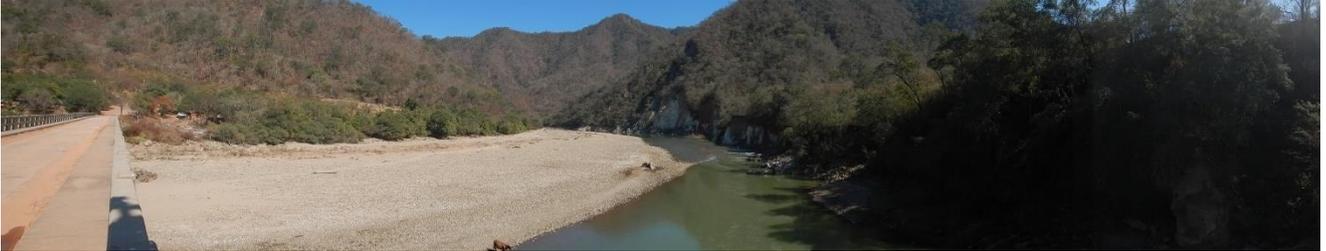
Fotografía 38. Río Pilcomayo en Puente Aruma – aguas arriba del puente

los afluentes que aportan sus aguas al Pilcomayo tienen similares características en los parámetros medidos. Los parámetros medidos presentan características de la época seca.

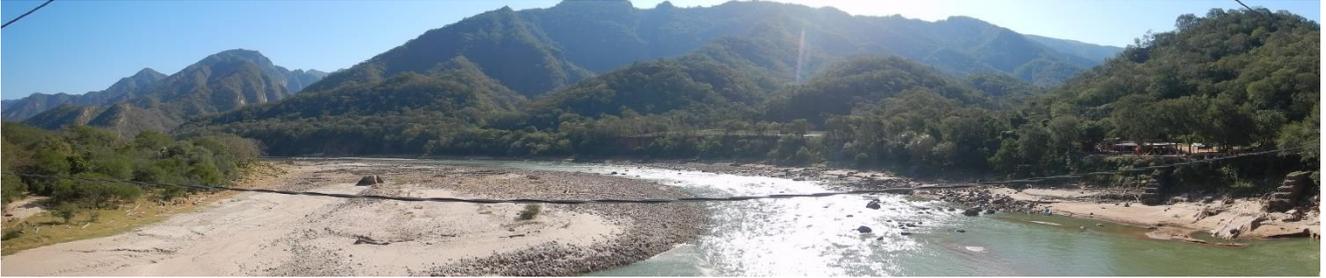
Fotografía 40. Río Pilcomayo en Villa Montes – aguas arriba del puente

Si bien este punto de monitoreo está cercano al anterior (Puente Aruma), el valor de la conductividad aumento en aproximadamente 200 $\mu\text{S}/\text{cm}$ y, considerando el aumento de caudal de 24 a 28 m^3/s , se podría indicar que existen cursos de agua con concentración de iones ligeramente superiores que incrementan el valor de la conductividad en este punto. Tomando en cuenta que entre estos dos lugares no existe una alta actividad antrópica, podría ser que estos cursos de agua tengan estas características de origen natural por la geología de la región. Los valores medidos corresponden a la época seca.

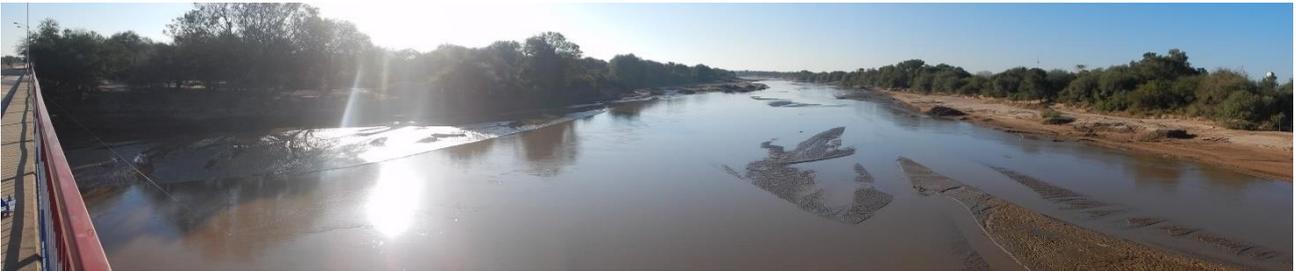
Fotografía 42. Río Pilcomayo en Misión La Paz/Pozo Hondo – aguas arriba del puente

Comparando con las mediciones in situ de Villa Montes, se observa que el pH ha disminuido ligeramente, mientras que la conductividad se mantiene en el mismo rango, aunque la turbiedad aumentó considerablemente. Este aumento de turbiedad se verá reflejado en las concentraciones de metales totales, mientras que los iones en general tendrán concentraciones similares ya que se miden en la fase disuelta del agua. Los valores medidos son característicos de la época seca.

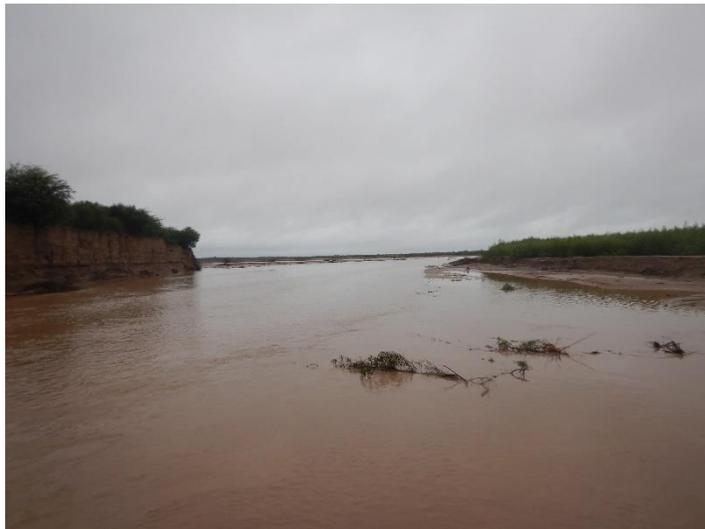
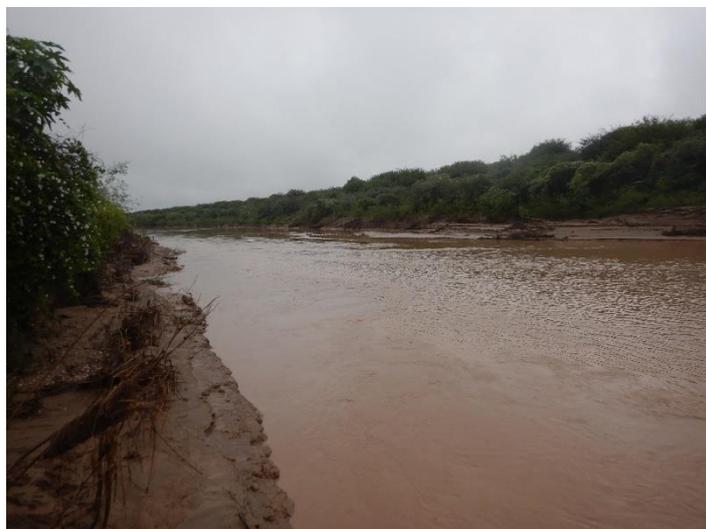
Los datos muestran características todavía de la época de lluvias, con pH ligeramente básico, conductividad baja y turbiedad alta, la concentración de oxígeno disuelto alto también característico de este punto.

Fotografía 44. Río Pilcomayo en María Cristina – aguas arriba del punto de muestreo

Fotografía 45. Río Pilcomayo en María Cristina – aguas abajo del punto de muestreo

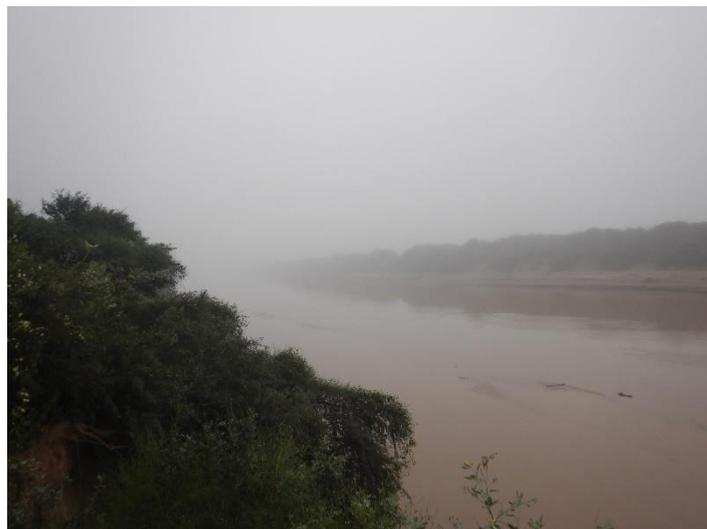
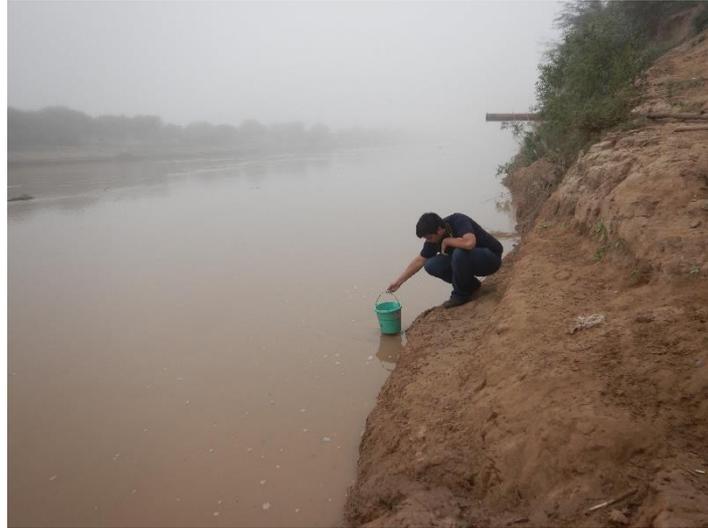
El valor de pH básico, la conductividad alta, turbiedad media y saturación de oxígeno alta son características ya de la época seca similar a las obtenidas en otros años.

Fotografía 46. Pilcomayo en El Potrillo – aguas arriba del punto de muestreo

Fotografía 47. Pilcomayo en El Potrillo - aguas debajo del punto de muestreo

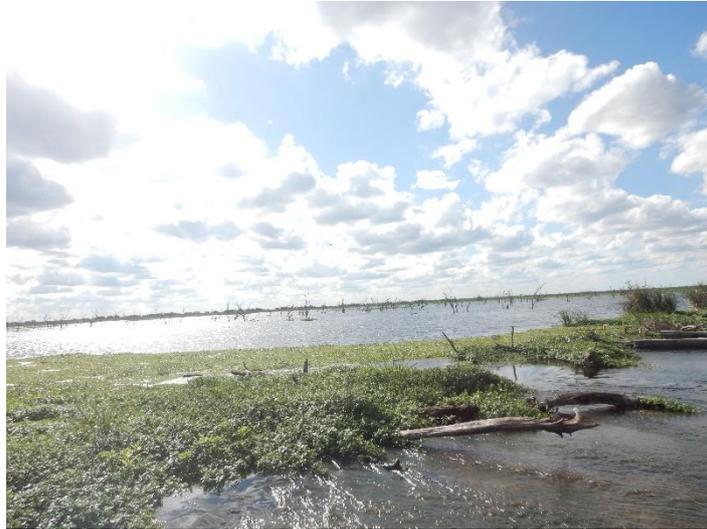
Los valores de pH ligeramente básico, conductividad media y baja turbiedad son característicos de la época seca. Las condiciones de saturación de oxígeno disuelto todavía mayores al 80% permiten una buena diversidad de

especies. En comparación con los valores obtenidos en El Potrillo, se puede observar una disminución del pH y de la conductividad lo que podría atribuirse a procesos biológicos que se dan en el Bañado favorecidos por la disminución del flujo, estos procesos incluyen la degradación de la materia orgánica y la sedimentación de material en suspensión.

Fotografía 48. Bañado La Estrella – aguas arriba de la antigua ruta 28

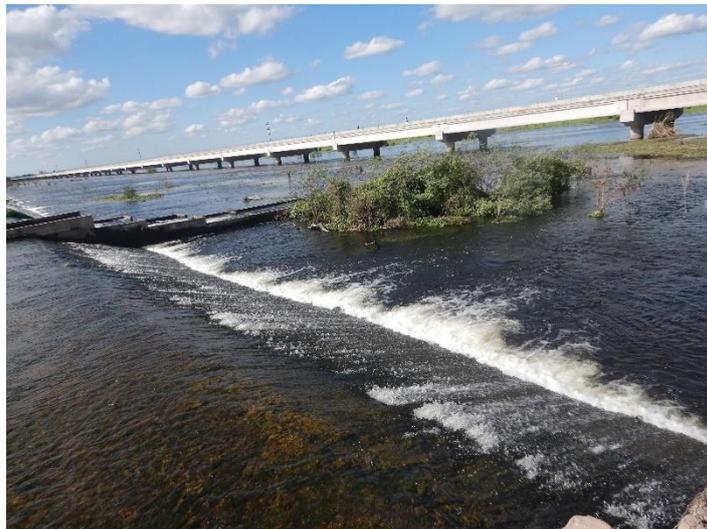
Fotografía 49. Bañado La Estrella – aguas abajo de la antigua ruta 28 se puede ver el puente que ahora cruza el vertedero

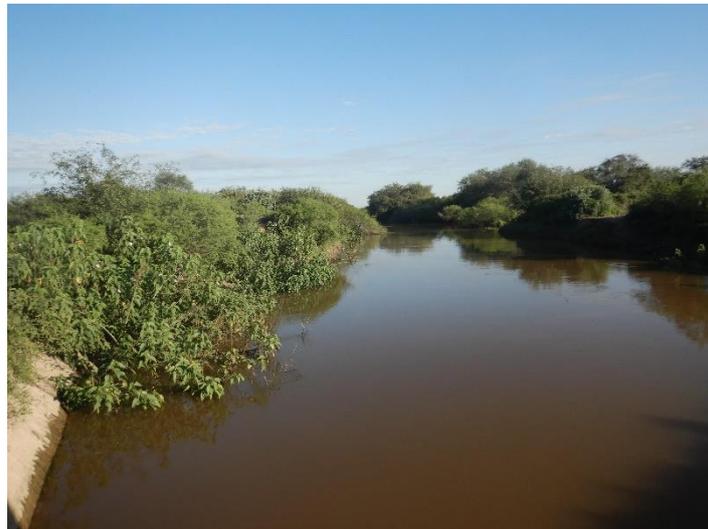
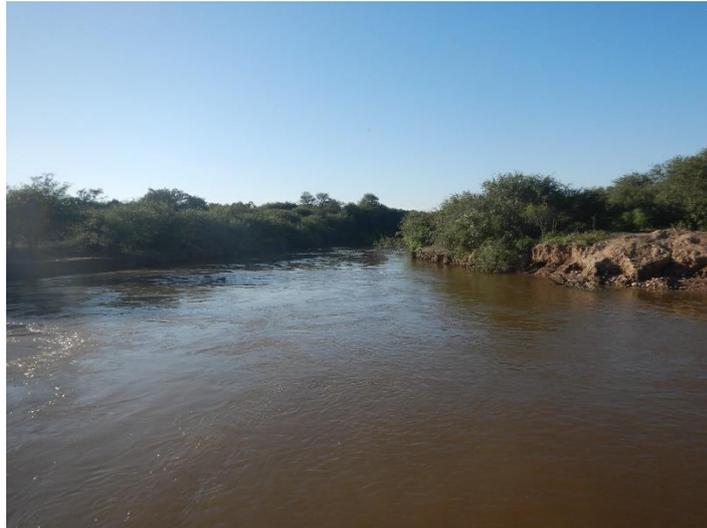
El pH básico, conductividad media y baja turbiedad son característicos de la transición a la época seca, con saturación de oxígeno todavía alta. Comparando con las mediciones del Bañado La Estrella, hubo un incremento en el pH de ligeramente básico a básico, así como un ligero incremento de la conductividad y la turbiedad, lo que podría indicar que existe todavía conectividad entre ambos puntos de monitoreo.

Fotografía 50. Salida Laguna Salada – Vista aguas arriba de la estructura

Fotografía 51. Salida Laguna Salada – Vista aguas abajo de la estructura

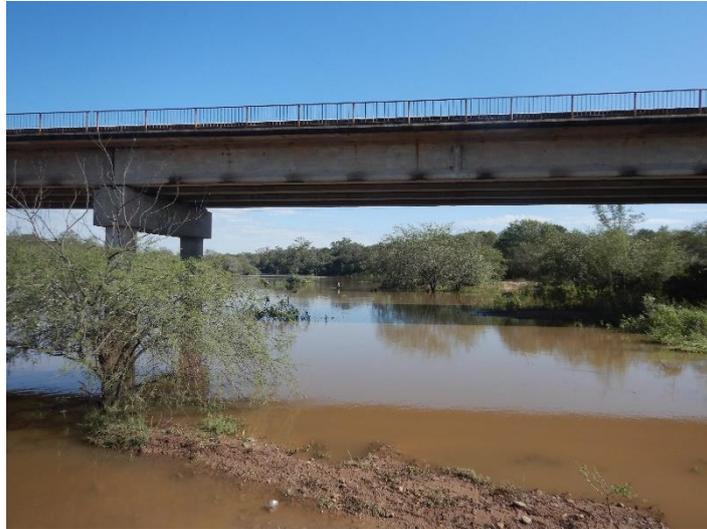
Los valores de pH ligeramente básico y conductividad baja sugerirían que hubo precipitaciones días antes del muestreo, lo que aumentó también la saturación del oxígeno, y la lectura de turbiedad baja indicaría que estas precipitaciones no arrastraron sedimentos de las orillas o que el tiempo que transcurrió fue suficiente para que los sólidos suspendidos pesados precipiten.

Fotografía 52. Río Montelindo en la ruta 95 – aguas arriba del puente

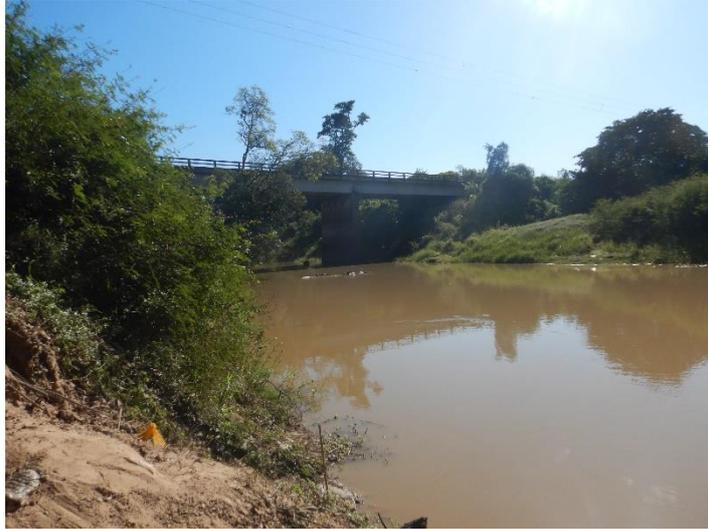
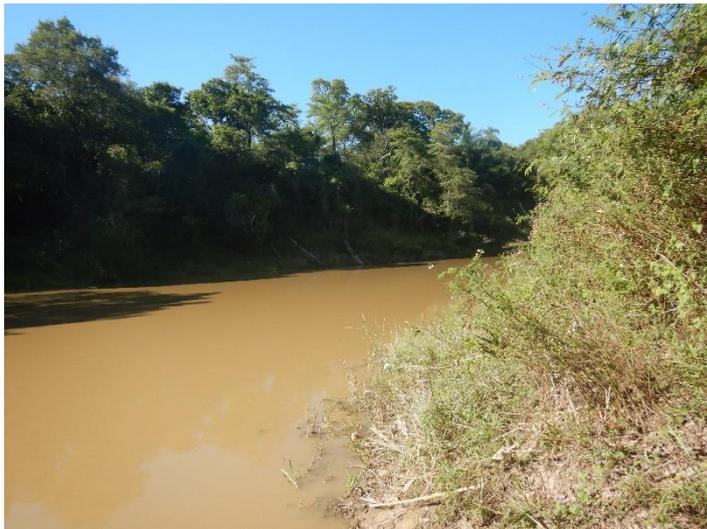
Los valores de pH ligeramente básico, conductividad elevada y turbiedad media son característicos de la transición a la época seca. con condiciones la saturación de oxígeno baja.

Fotografía 53. Río Montelindo en la ruta 11 – aguas arriba del lugar de muestreo

Fotografía 54. Río Montelindo en la ruta 11 – aguas abajo del lugar de muestreo

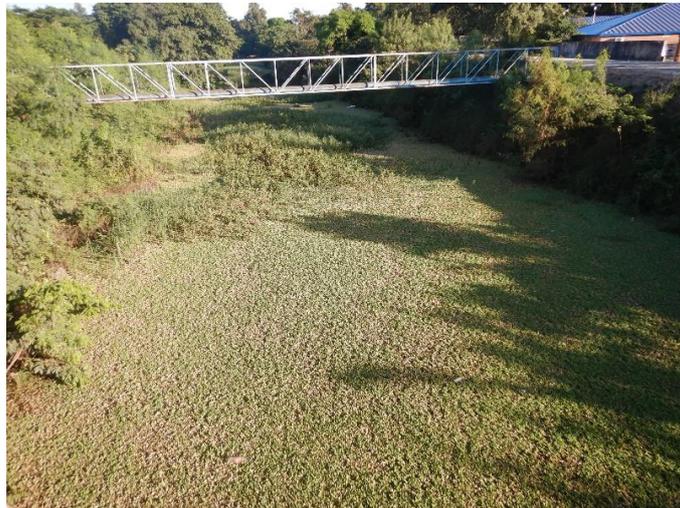
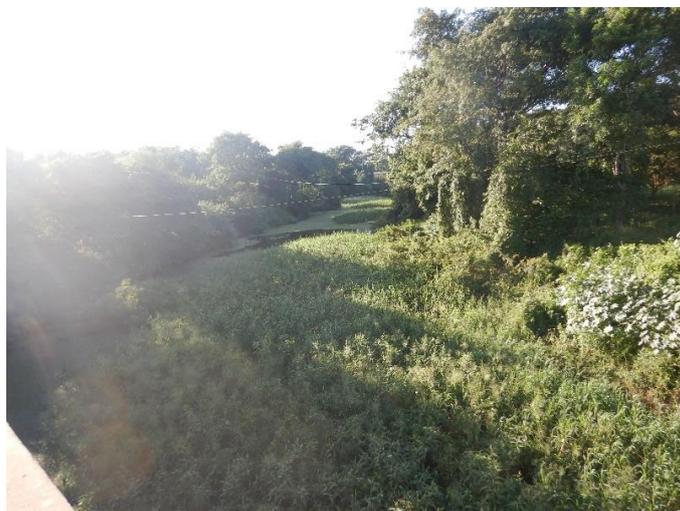
Los valores de pH, conductividad y turbiedad son característicos de la transición a la época seca con una saturación de oxígeno media.

Fotografía 55. Río Porteño en Clorinda– aguas arriba del puente

Fotografía 56. Río Porteño en Clorinda– aguas abajo del puente

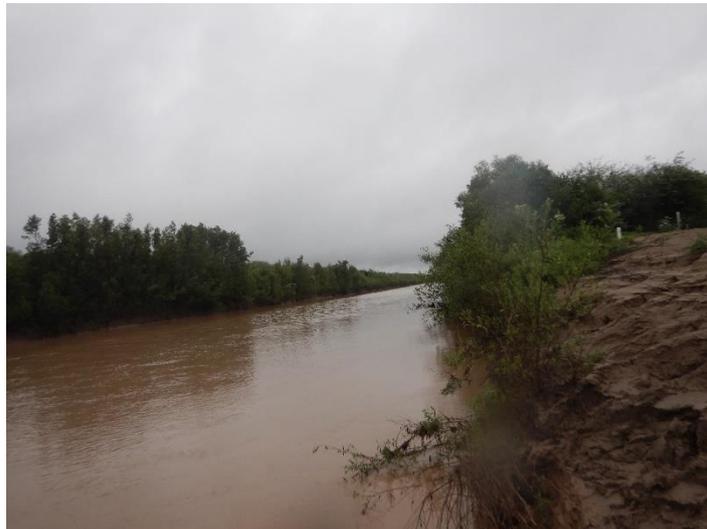
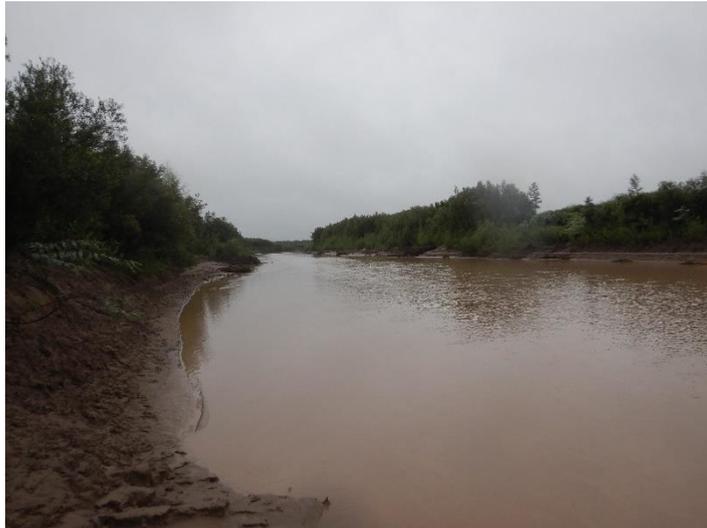
El pH ligeramente básico y la conductividad baja son característicos de la época de lluvia, con saturación de oxígeno elevada muy similares a los datos medidos en la embocadura aguas arriba (María Cristina ID28). Por otro lado, la turbiedad fue casi el doble que la medida en la embocadura, lo que podría significar una mayor turbulencia que pudo incorporar una mayor cantidad de sólidos en suspensión en la masa de agua.

Fotografía 57. Río Pilcomayo en el canal paraguayo – aguas arriba del lugar de muestreo

Fotografía 58. Río Pilcomayo en el canal paraguayo – aguas abajo del lugar de muestreo

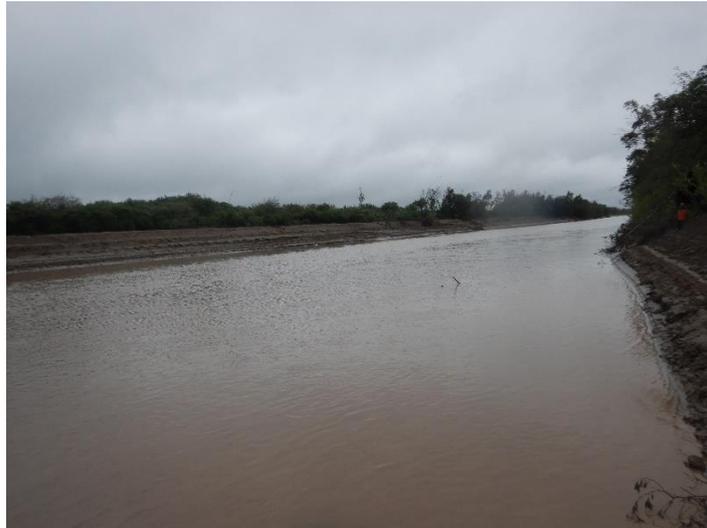
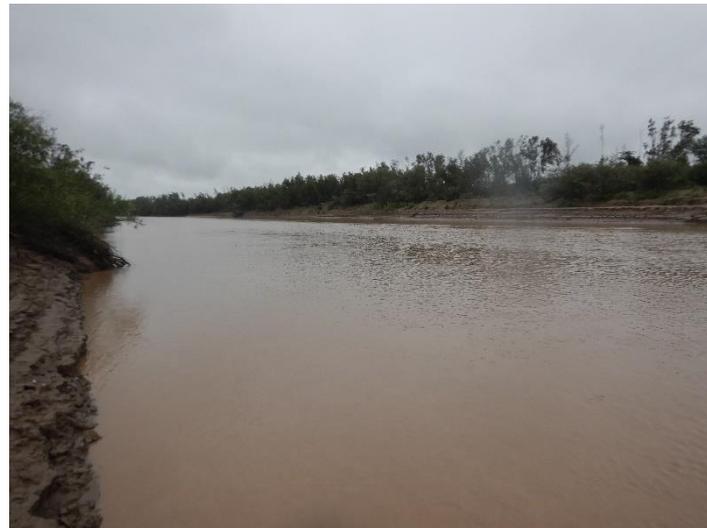
Si bien el pH y la conductividad son similares a los puntos monitoreados aguas arriba, la turbiedad es menor que en el canal Meyer, probablemente debido a la disminución de flujo. Sin embargo, presenta una alta saturación de oxígeno al igual que aguas arriba. Los valores medidos son característicos de la época de lluvia.

Fotografía 59. Pilcomayo en el canal paraguayo – aguas arriba del punto de muestreo

Fotografía 60. Pilcomayo en el canal paraguayo - aguas debajo del punto de muestreo

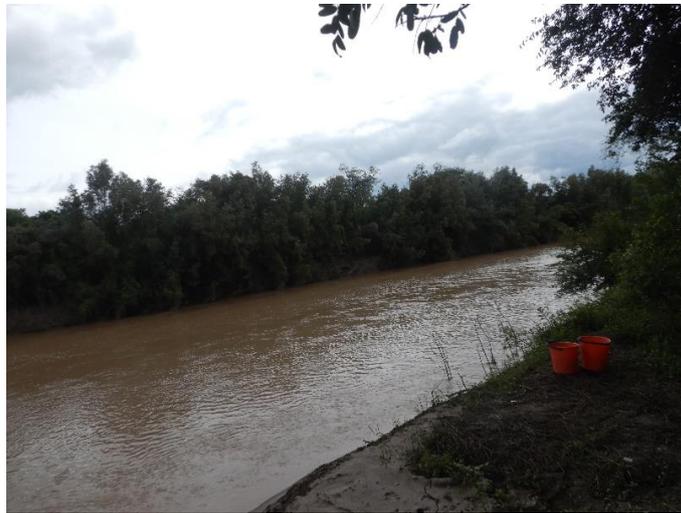
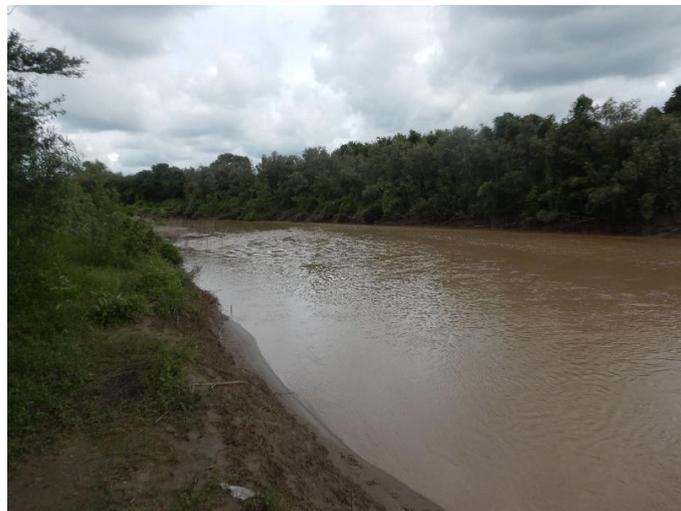
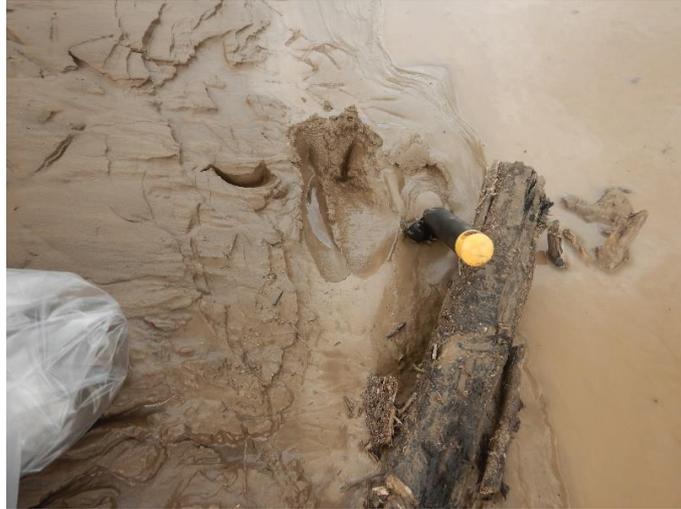
Los valores de pH, conductividad y turbiedad, con saturación elevada y turbiedad alta similares a los medidos en El Solitario. Estos valores son característicos de la época de lluvia

Fotografía 61. Canal Paraguayo Pilcomayo – aguas arriba del punto de muestreo

Fotografía 62. Canal Paraguayo Pilcomayo - aguas debajo del punto de muestreo

Fotografía 63. Canal Paraguay Pilcomayo – muestreo de sedimentos en margen izquierda

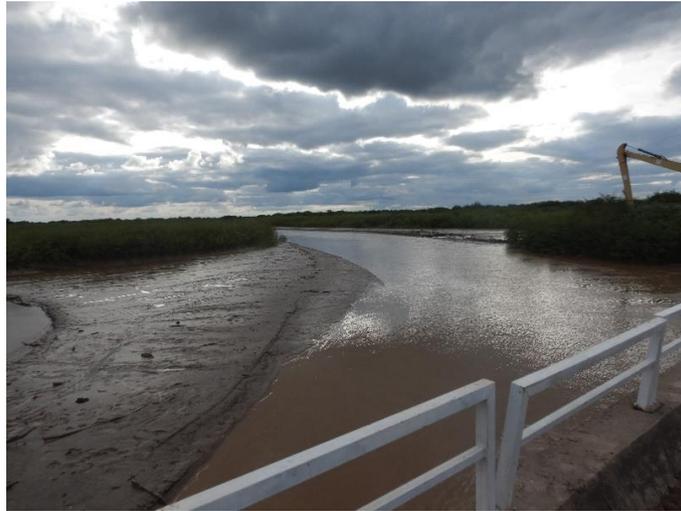
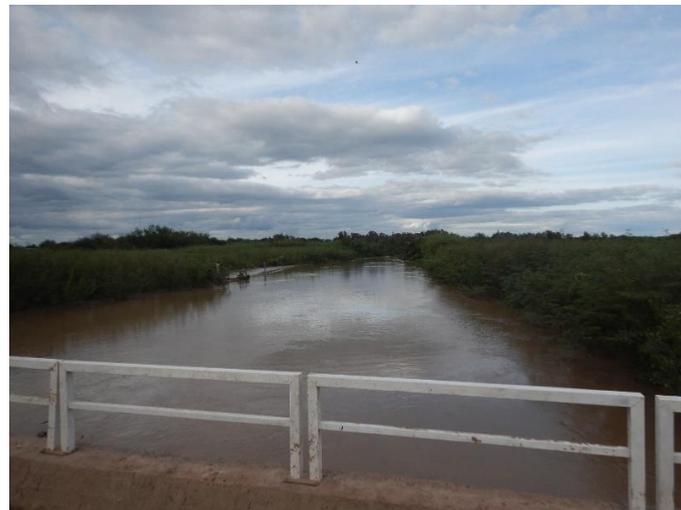
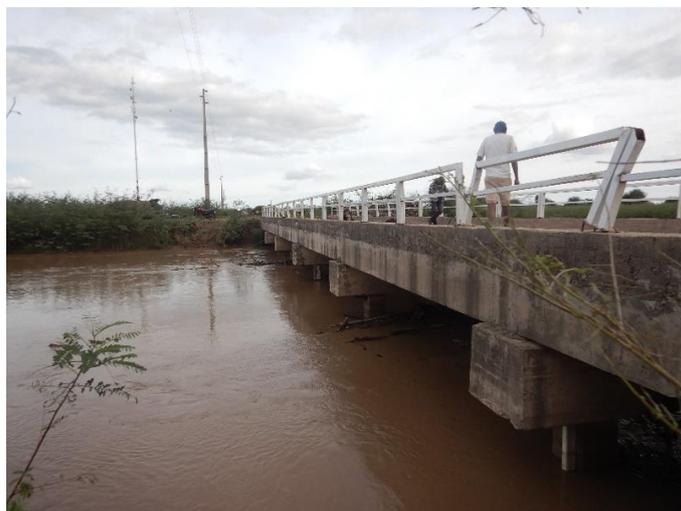
Los valores de pH, conductividad, turbiedad y oxígeno disuelto son similares a los medidos en la Hacienda 9 de Junio. Los mismos corresponden a la época de lluvia.

Fotografía 64. Canal Paraguayo en General Díaz – aguas arriba del puente

Fotografía 65. Canal Paraguayo en General Díaz – aguas abajo del puente

Fotografía 66. Canal Paraguayo en General Díaz – Vista del nivel del agua en el puente

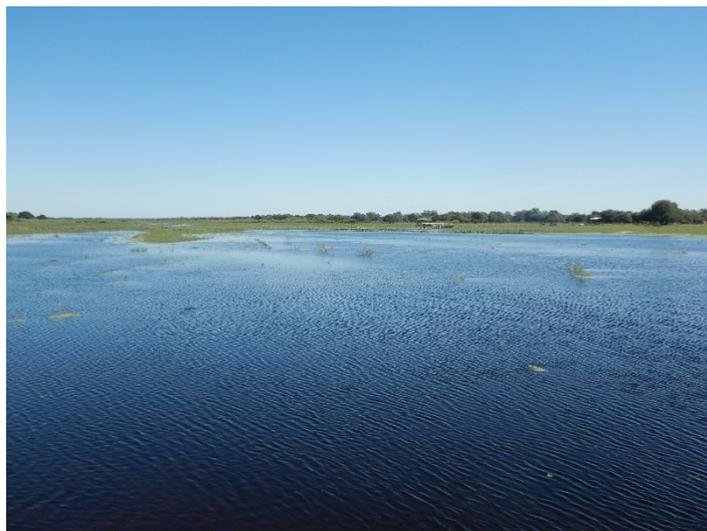
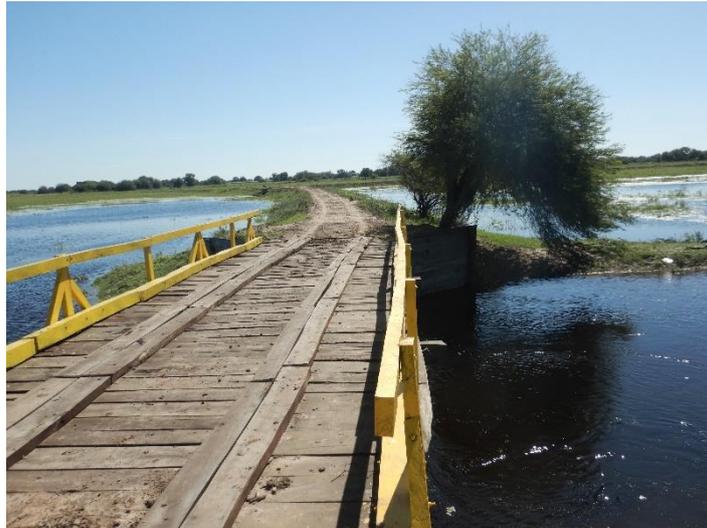
El valor de pH ligeramente básico, conductividad media son similares a los medidos en Gral. Díaz, aunque con una menor turbiedad, probablemente debido a la disminución de la velocidad en esta región. Se hace notar que es la primera medición que se realiza en este punto donde el agua llega en los meses de la época de lluvia.

Fotografía 67. Tinfunke – aguas arriba del camino.

Fotografía 68. Tinfunke – Vista del camino que atraviesa la zona
