COMISIÓN TRINACIONAL PARA EL DESARROLLO DE LA CUENCA DEL RÍO PILCOMAYO

PRIMERA CAMPAÑA EXTENSIVA DE CALIDAD DE AGUAS 2023

NOVIEMBRE 2023

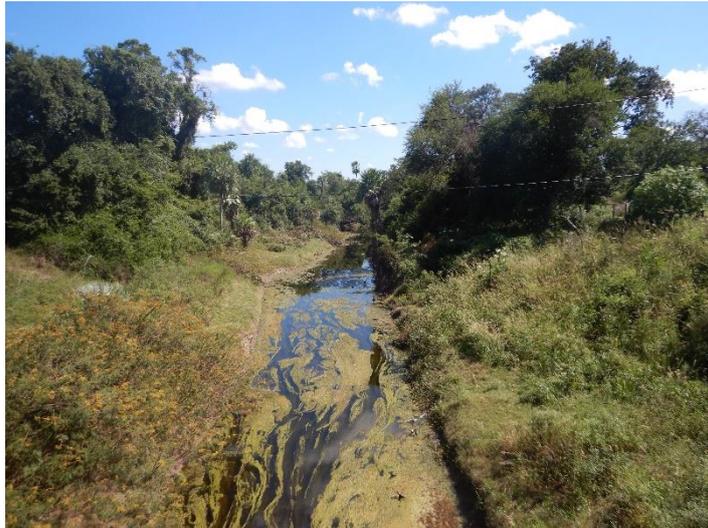
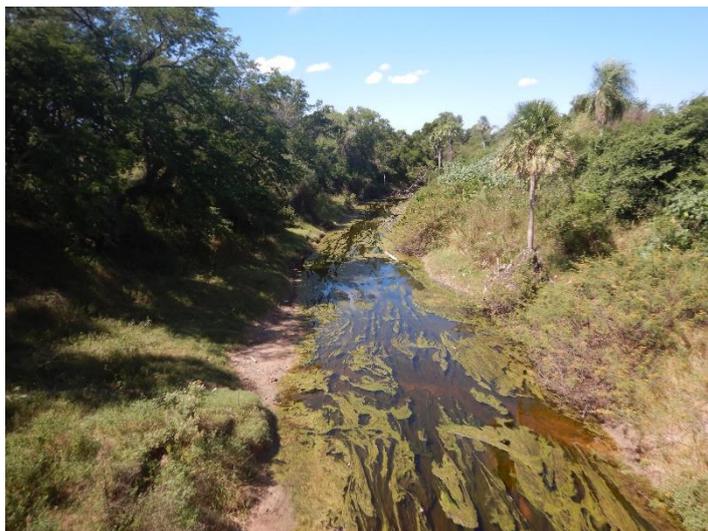
El pH básico, la conductividad elevada y baja turbiedad dan cuenta de condiciones de la época seca. La lectura de oxígeno disuelto leída con corrección por la salinidad muestra una saturación de oxígeno alta. El río presentaba abundante crecimiento de algas filamentosas en el fondo y superficiales en las orillas.

Fotografía 69. Rio Pilcomayo en General Briguez – aguas arriba del puente

Fotografía 70. Rio Pilcomayo en General Briguez – aguas abajo del puente

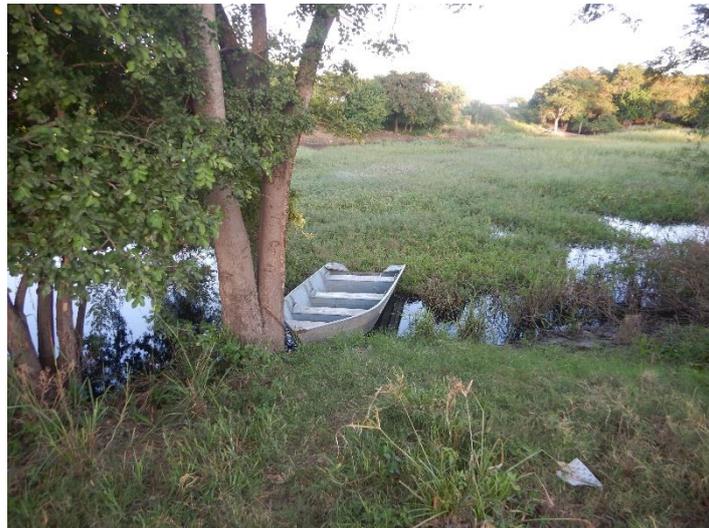
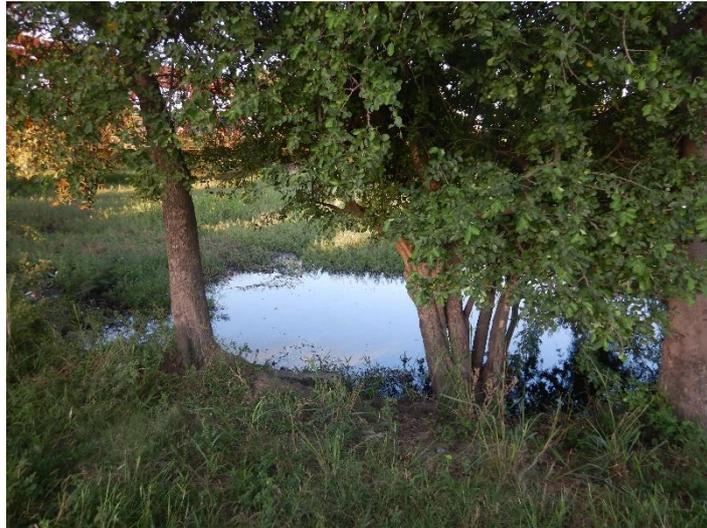
El pH ligeramente ácido, la conductividad media y baja turbiedad dan cuenta de condiciones de transición a la época seca. La concentración de oxígeno disuelto muestra una saturación de oxígeno baja que pudiera afectar el desarrollo de la vida acuática en el río.

Fotografía 71. Río Pilcomayo en Puesto Loyola – aguas arriba del lugar de muestreo (desde margen izquierdo)

Fotografía 72. Rio Pilcomayo en Puente Loyola – aguas abajo del lugar de muestreo (desde margen izquierdo)

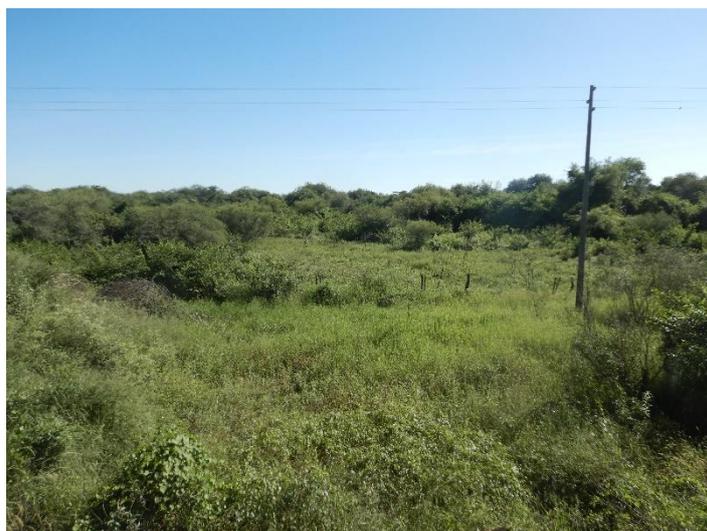
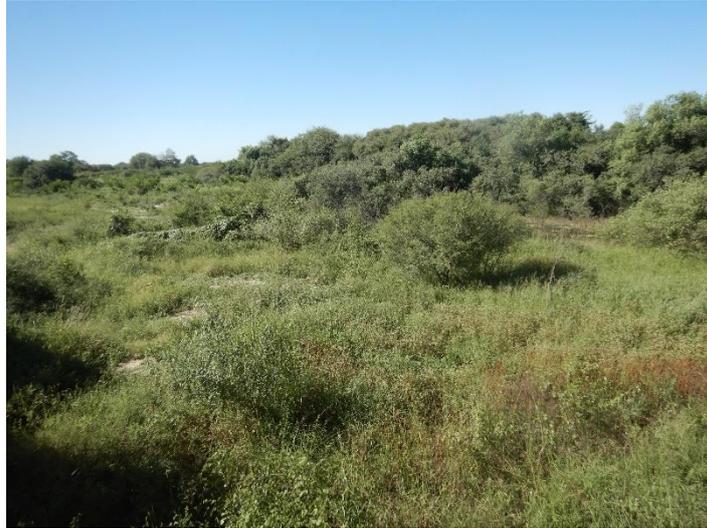
En el lugar no se encontró agua y había crecimiento de arbustos y pasto seco.

Fotografía 73. Bañado Las Garzas en la ruta Pozo Colorado a Gral. Díaz – a la izquierda del puente

Fotografía 74. Bañado Las Garzas en la ruta Pozo Colorado a Gral. Díaz – a la derecha del puente

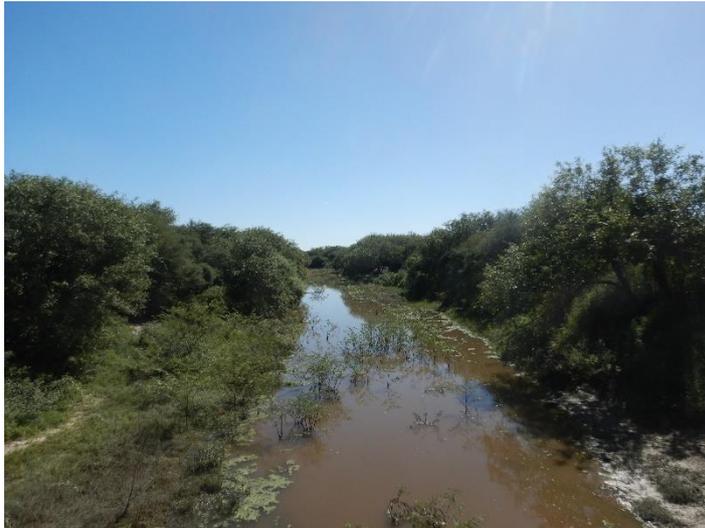
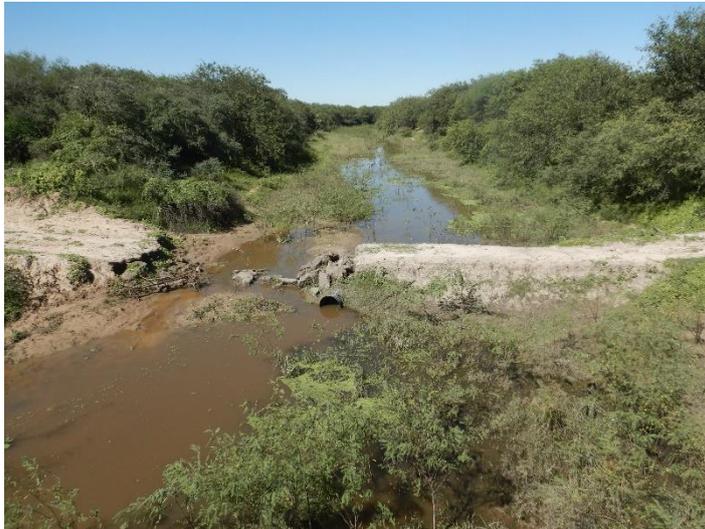
Es la primera muestra que se toma en este punto, por lo que el pH ligeramente básico con conductividad elevada podría evidenciar la transición a la época seca, con una turbiedad y saturación de oxígeno bajas.

Fotografía 75. Río Montelindo en la Hacienda Santa Ana– aguas arriba del puente

Fotografía 76. Río Montelindo en la Hacienda Santa Ana– aguas abajo del puente

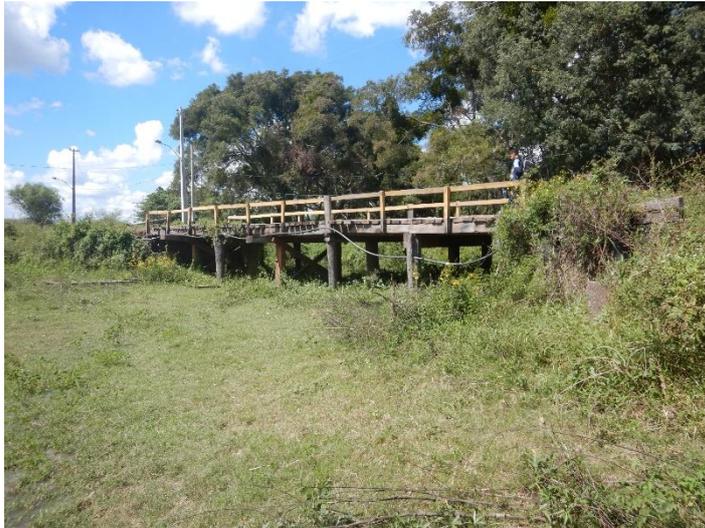
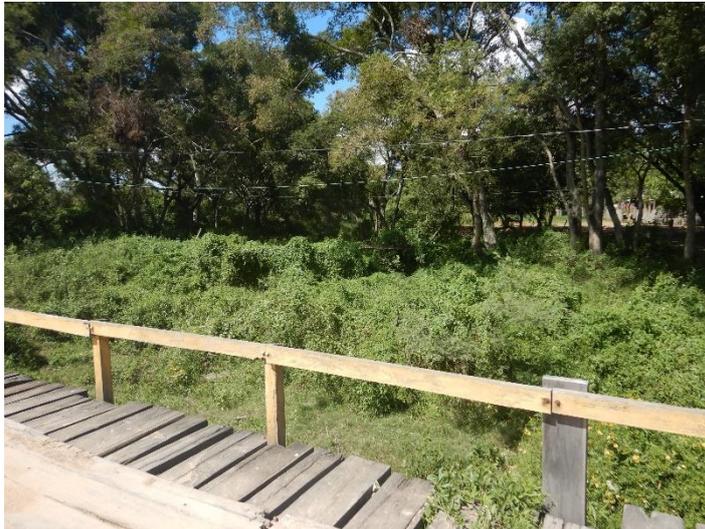
El lecho del río estaba seco y existía crecimiento de arbustos y pasto como se observan en las fotografías.

Fotografía 77. Rio Confuso en Cadete Pando – aguas arriba del puente

Fotografía 78. Rio Confuso en Cadete Pando – aguas abajo del puente

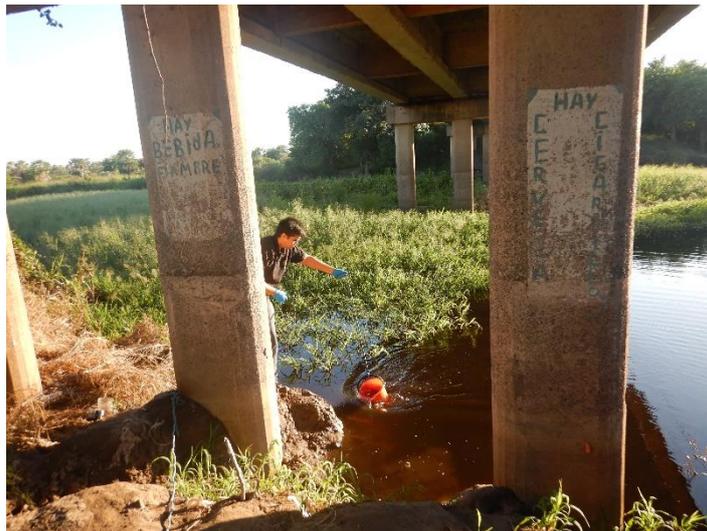
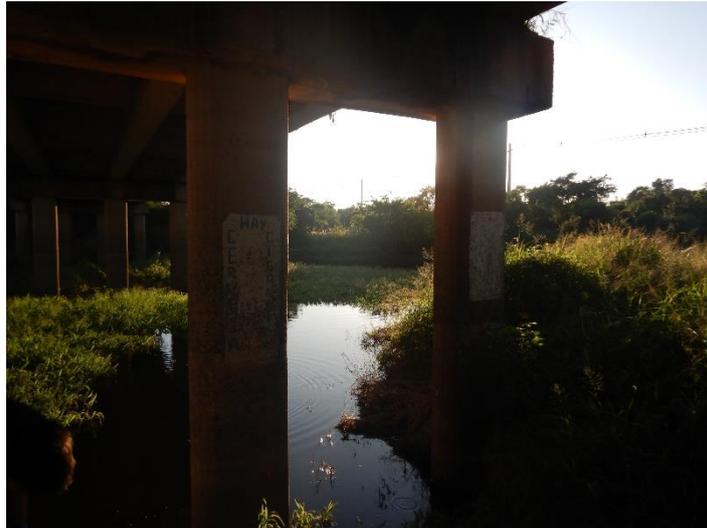
El valor del pH neutro y la conductividad alta con baja turbiedad son característicos de la época seca. La saturación de oxígeno es baja lo que pudiera comprometer la biota presente en el río.

Fotografía 79. Río Confuso en Villa Hayes – Aguas arriba de punto de muestreo

Fotografía 80. Río Confuso en Villa Hayes – aguas abajo del punto de muestreo

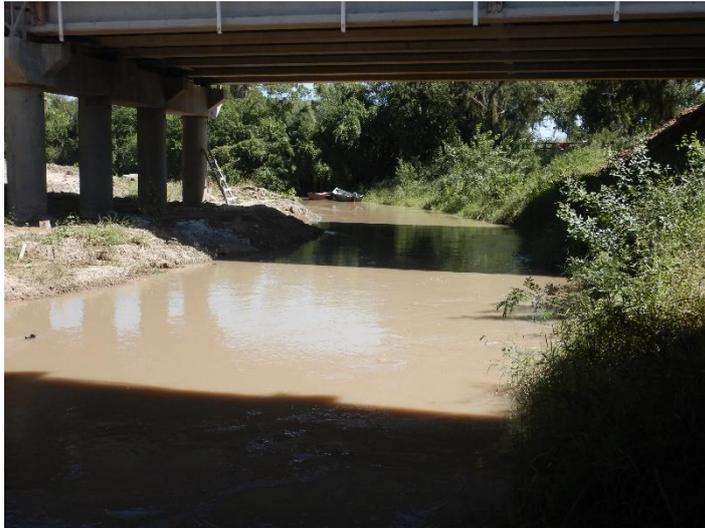
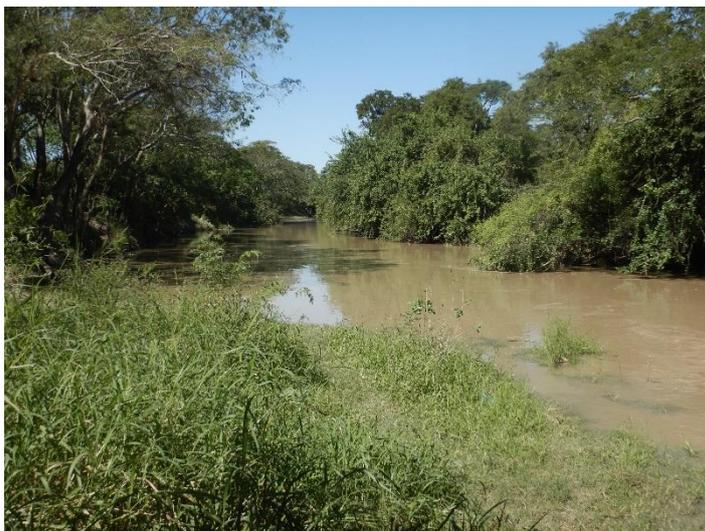
Las mediciones muestran valores de la transición a la época seca con pH neutro, conductividad media con saturación de oxígeno todavía elevada, y turbiedad alta.

Fotografía 81. Río Negro en ruta PY09 – Vista del puente carretero hacia aguas arriba

Fotografía 82. Río Negro en ruta PY09 – aguas abajo del puente

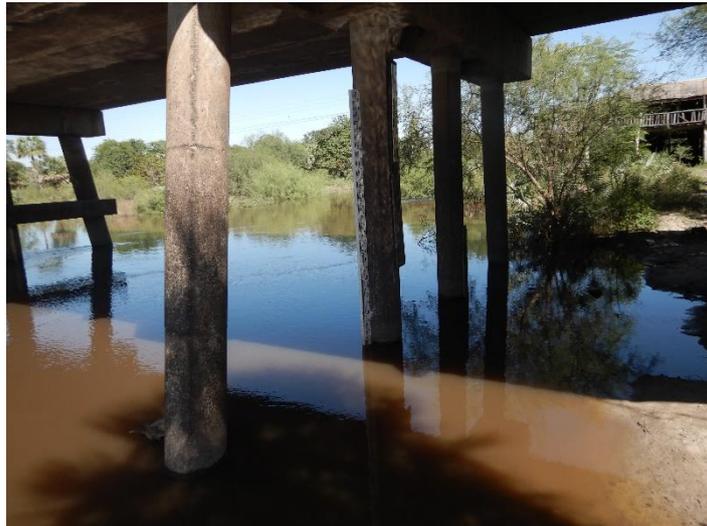
Fotografía 83. Río Montelindo – aguas arriba del punto de muestreo

Al igual que en el río Negro, el pH neutro con conductividad baja muestra condiciones de la época de transición, con turbiedad media y saturación de oxígeno todavía media.

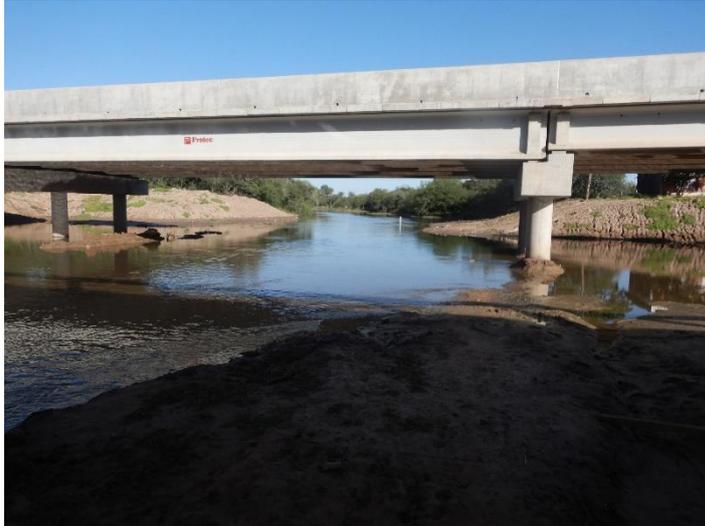
Fotografía 85. Río Verde – vista aguas arriba del puente

El pH ligeramente básico, conductividad baja y turbiedad relativamente alta, mostrarían condiciones todavía del inicio de la época seca.
