**COMISIÓN TRINACIONAL PARA EL DESARROLLO
DE LA CUENCA DEL RÍO PILCOMAYO
DIRECCIÓN EJECUTIVA**

**INFORME TÉCNICO PRIMERA CAMPAÑA
EXTENSIVA DE CALIDAD DE AGUAS Y
SEDIMENTOS - 2024**

En el presente informe se presentan los valores medidos in situ en la primera campaña extensiva de calidad de aguas y sedimentos desarrollada entre los meses de febrero, marzo y abril del año 2024

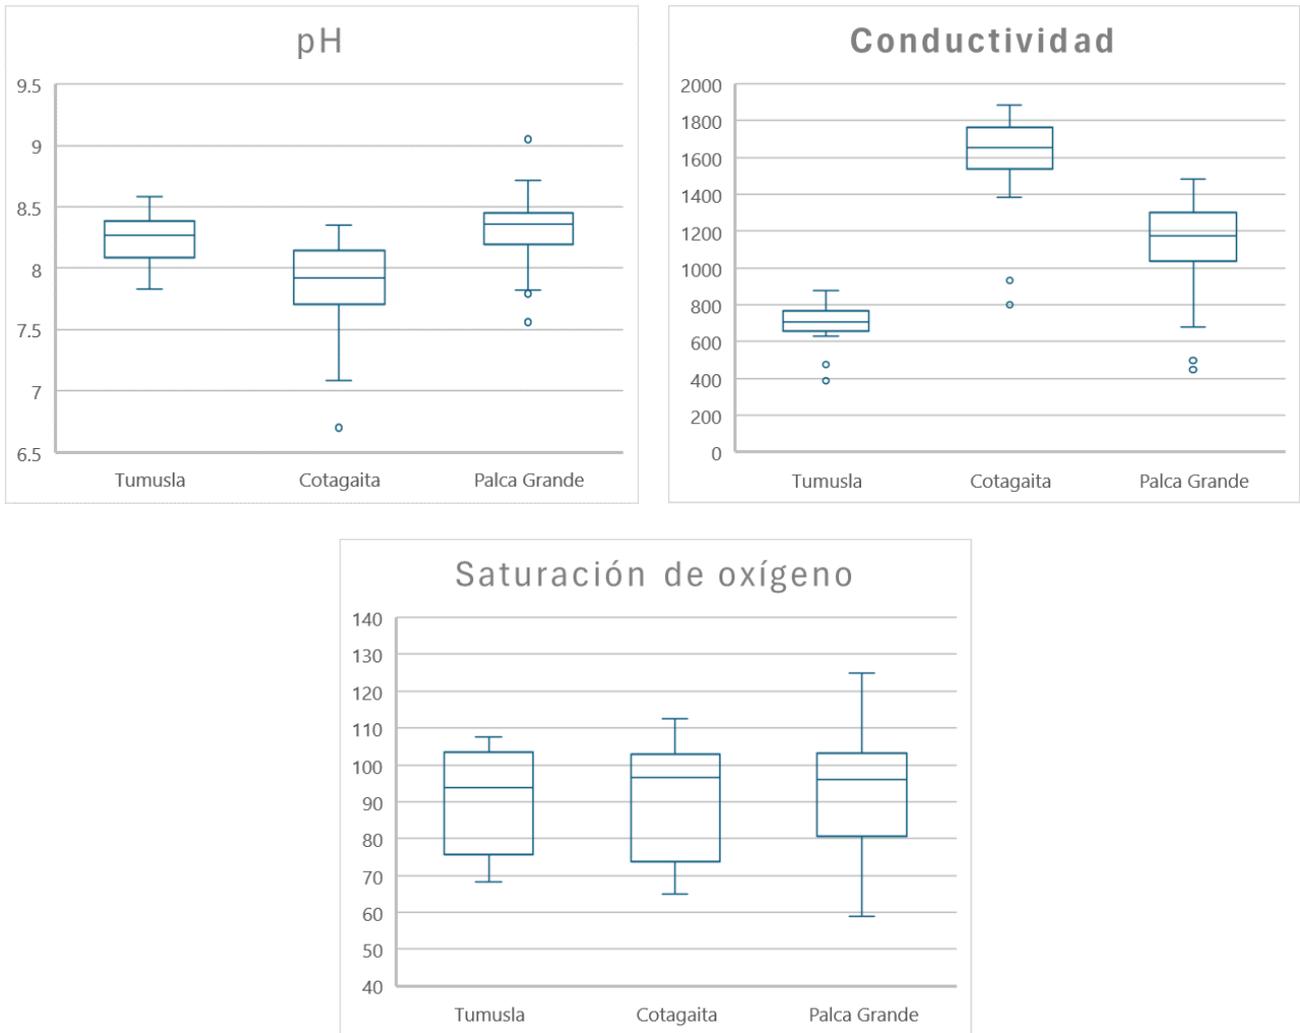
Figura 1. Valores históricos subcuenca Tumusla de pH, conductividad y Saturación de oxígeno

Como puede observarse en los gráficos *box whiskers*, en general Cotagaita presenta valores de pH menores que Tumusla y Palca Grande, lo que se mantiene en las mediciones de esta campaña. Así también los registros se mantienen entre las variaciones históricas donde la conductividad es mayor en Cotagaita, seguida de Palca Grande y ligeramente menor en Tumusla. Con respecto al oxígeno disuelto, la saturación de oxígeno es muy similar en los tres puntos porque las tres zonas presentan topografías similares que producen flujos turbulentos.

En comparación con los datos históricos, tenemos que si bien las conductividades registradas son menores que la mediana o el percentil 25 (en Tumusla y Palca Grande) que indicaría condiciones de aguas altas que a su vez condicionan también pH bajos, en el caso del pH del río Tumusla (en Tumusla) registró un pH entre el máximo y el percentil 75 que podría indicar una buena capacidad buffer que limitaría los cambios de pH producidos por el agua de lluvia.

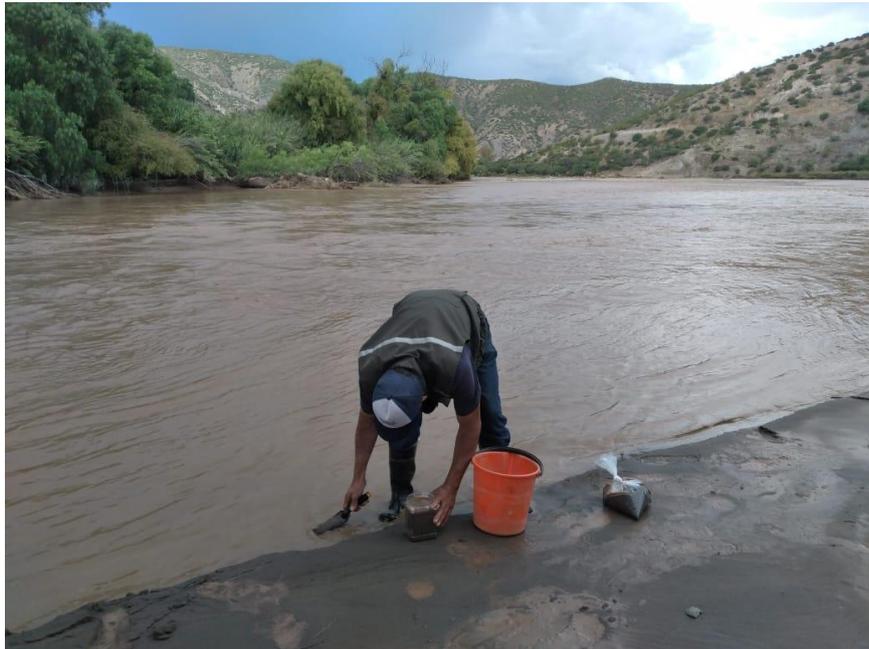
El muestreo se realizó aguas abajo del puente carretero, se tomaron muestra de aguas y sedimentos, estos últimos de las orillas del río. Se tomó muestra de sedimentos de margen derecha.

Fotografía 1 - Río Tumusla en Tumusla – toma de muestras de sedimentos margen derecha

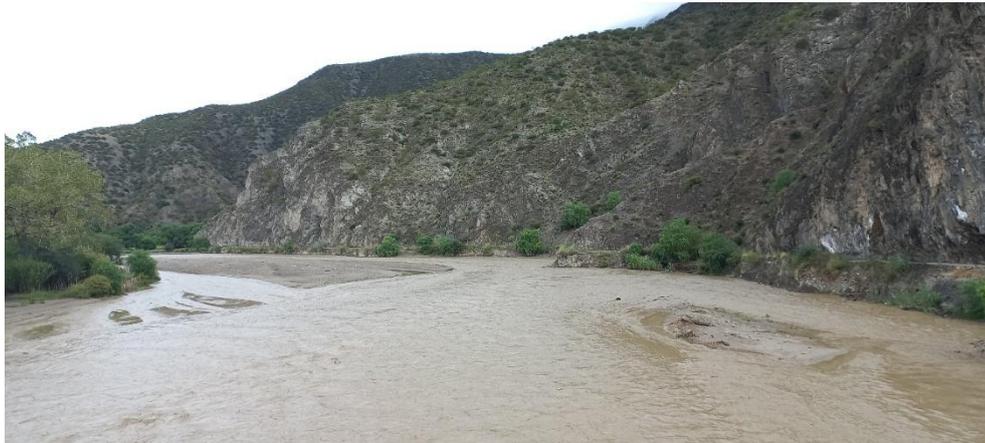
El muestreo se realizó aguas desde el puente carretero porque el río se encontraba en crecida por lo que no se realizó el aforo líquido correspondiente, se tomaron muestra de aguas y sedimentos, estos últimos de las orillas del río.

Fotografía 2 - Río Cotagaita en Cotagaita – Aguas arriba del puente carretero

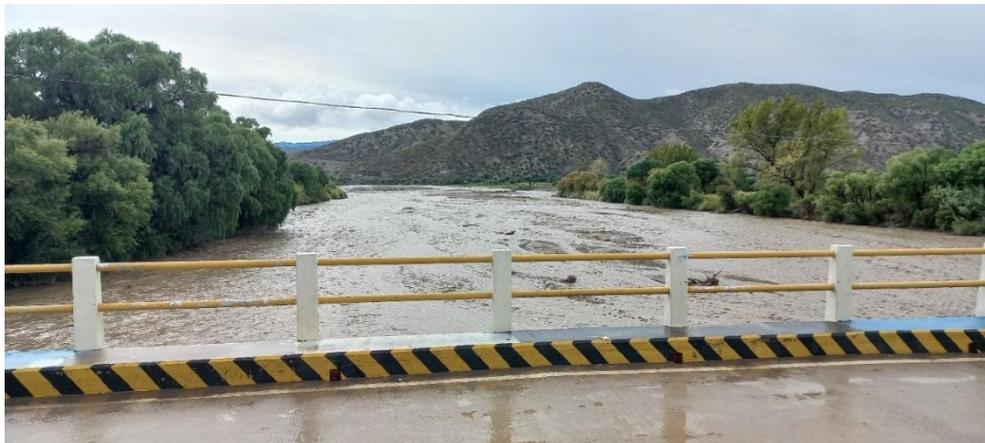
Fotografía 3 - Río Cotagaita en Cotagaita – Aguas abajo del puente carretero

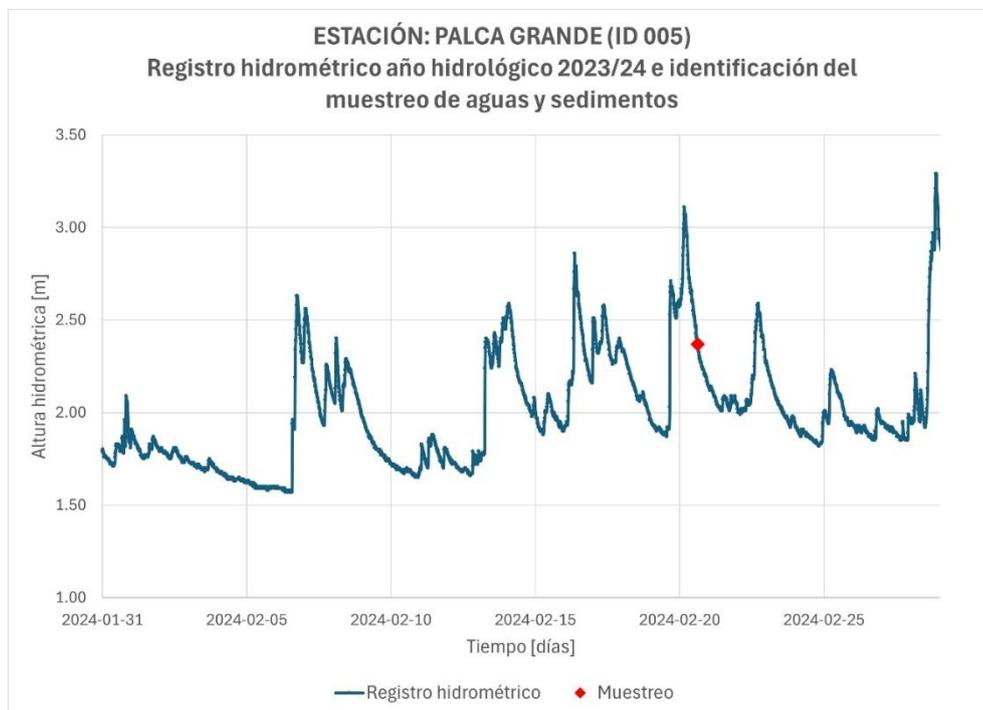
Figura 4. Altura hidrométrica - Río Tumusla en Palca Grande

El muestreo se realizó desde el puente carretero porque el río se encontraba en crecida, se tomaron muestra de aguas y sedimentos, estos últimos de las orillas del río margen izquierda.

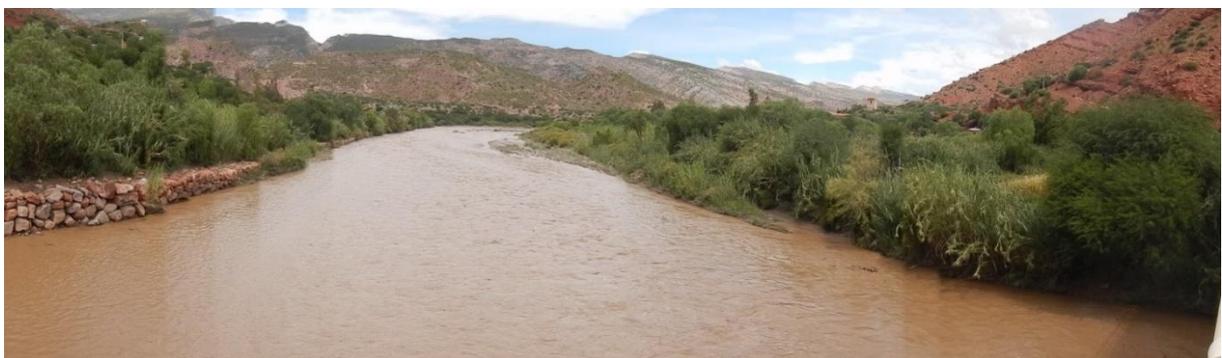
Fotografía 5 - Río Tumusla en Palca Grande – aguas abajo del puente carretero

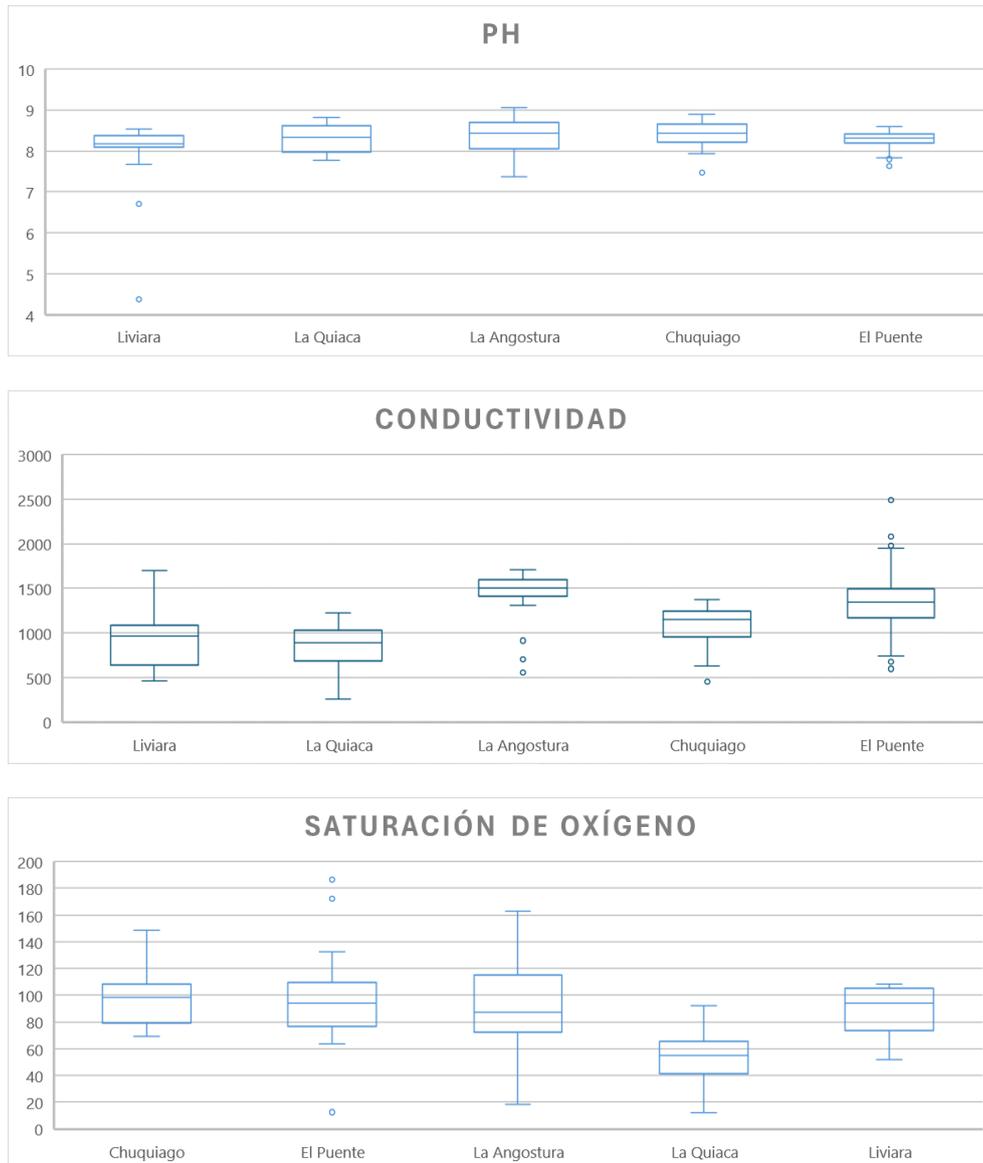
Figura 5. Valores históricos subcuenca San Juan del Oro de pH, conductividad y Saturación de oxígeno

Comparando con los datos históricos al tener condiciones de aguas altas en estos puntos, los valores registrados de conductividad se encuentran menores al percentil 25 con excepción de La Quiaca que tiene mayor influencia de las descargas líquidas cloacales de las ciudades de La Quiaca y Villazón.

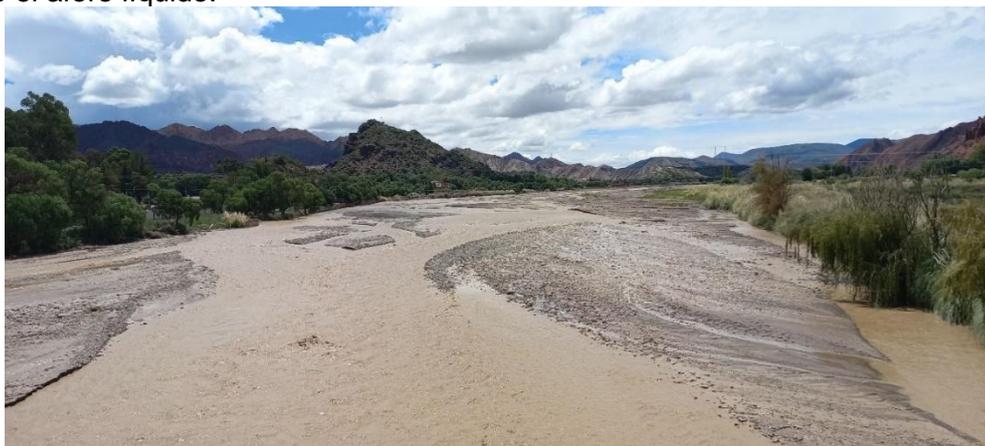
El muestreo se realizó desde el puente peatonal aguas debajo de la ciudad de Tupiza porque el río se encontraba en crecida, se tomaron muestra de aguas y sedimentos, estos últimos de las orillas del río. No se realizó el aforo líquido.

Fotografía 7 - Río Tupiza en Tupiza – Aguas arriba del puente peatonal

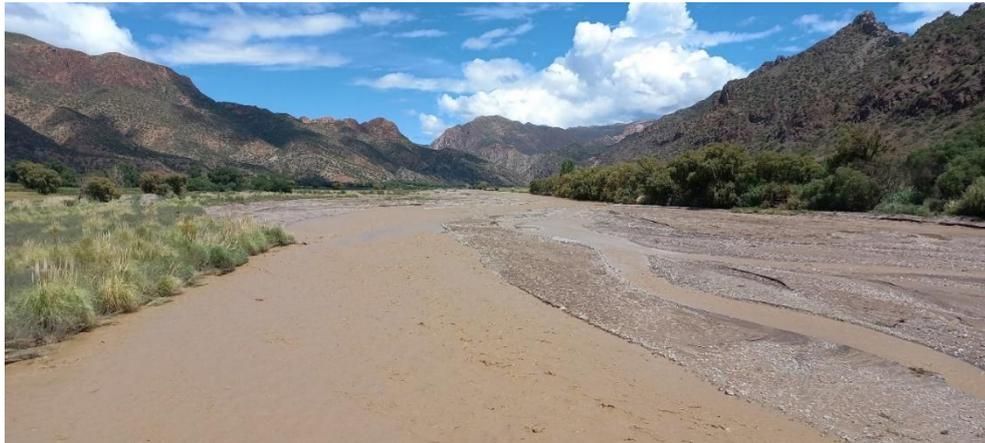
Fotografía 8 - Río Tupiza en Tupiza – Aguas abajo del puente peatonal

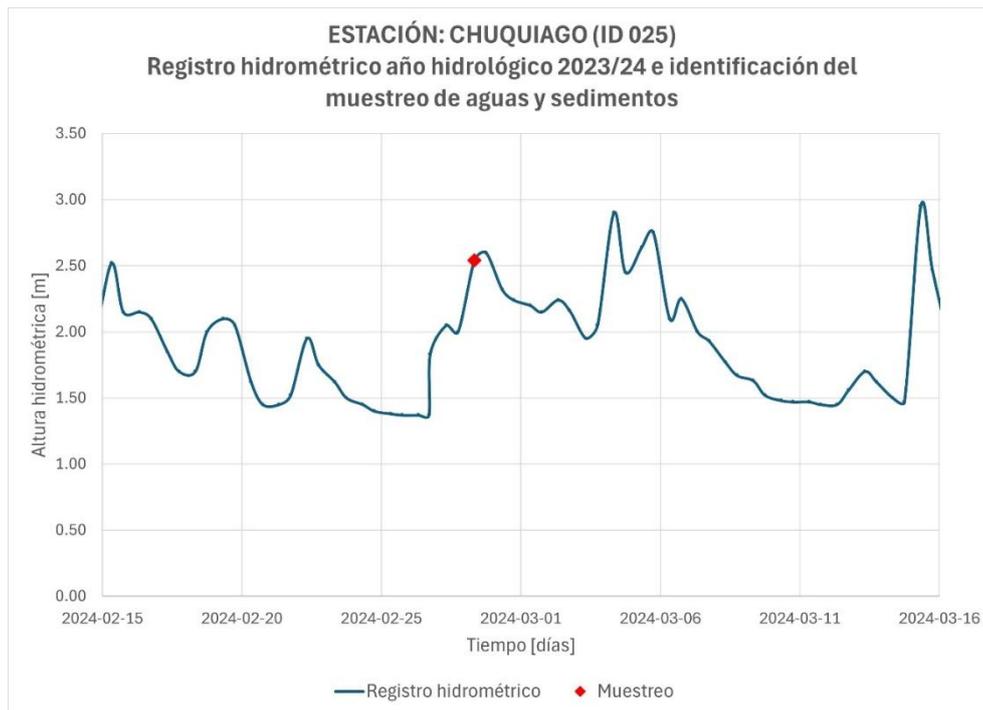
Figura 6. Altura hidrométrica - Río San Juan del Oro en Chuquiago

El muestreo se realizó a la altura del puente carretero, se tomaron muestra de aguas y sedimentos, estos últimos de las orillas del río.

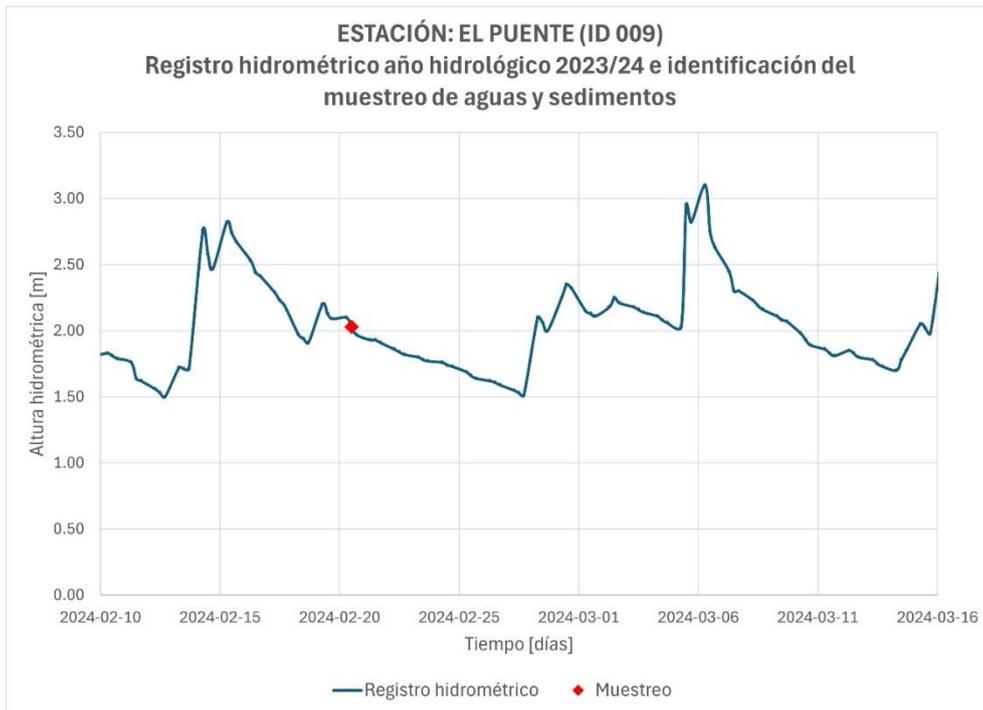
Figura 7. Altura hidrométrica - Río San Juan del Oro en El Puente

El muestreo se realizó a la altura del puente carretero, se tomaron muestra de aguas y sedimentos, estos últimos de las orillas del río. No se realizó el aforo líquido por las condiciones de crecida.

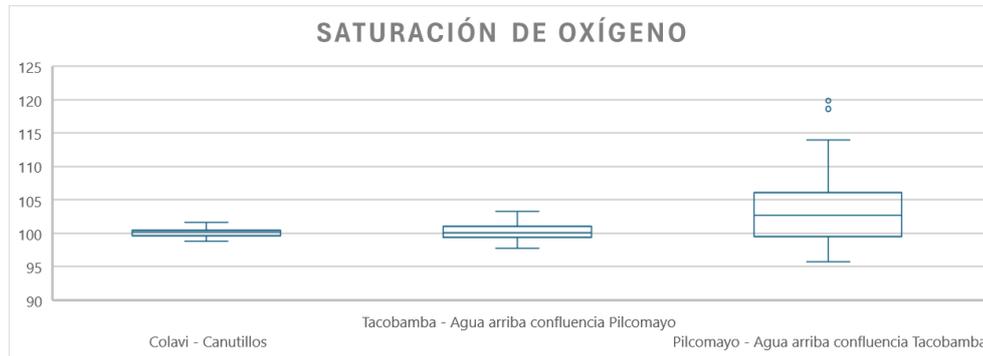
Figura 10. Valores históricos subcuenca Tacobamba de pH, conductividad y Saturación de oxígeno

Los valores medidos se encuentran dentro de los valores históricos, con excepción de la conductividad en Tacobamba, donde se obtuvo un nuevo valor mínimo. Por otro lado, existe alta variabilidad en el pH en Colavi porque es una subcuenca donde se generan aguas ácidas de roca y mina, cuyo caudal depende principalmente de la infiltración del agua de acuerdo con la época, a mayor infiltración mayor volumen de aguas ácidas podrían ser generadas. Sin embargo, estas aguas ácidas se van neutralizando y ya en Tacobamba se registran valores similares a los medidos en el río Pilcomayo.

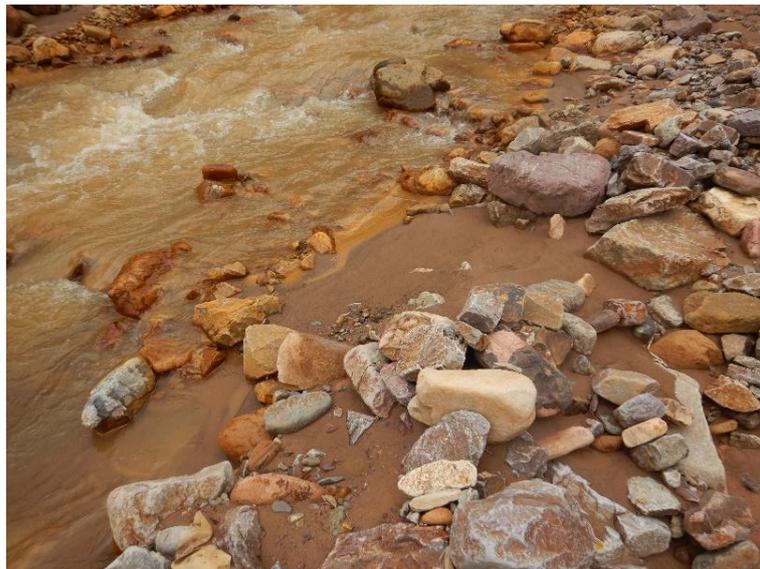
El muestreo se realizó arriba del pueblo de Colavi Bajo, se tomaron muestra de aguas y sedimentos, estos últimos de las orillas del río.

Fotografía 25 - Río Colavi en Colavi Bajo – lugar de toma de muestras de depósitos recientes de sedimentos

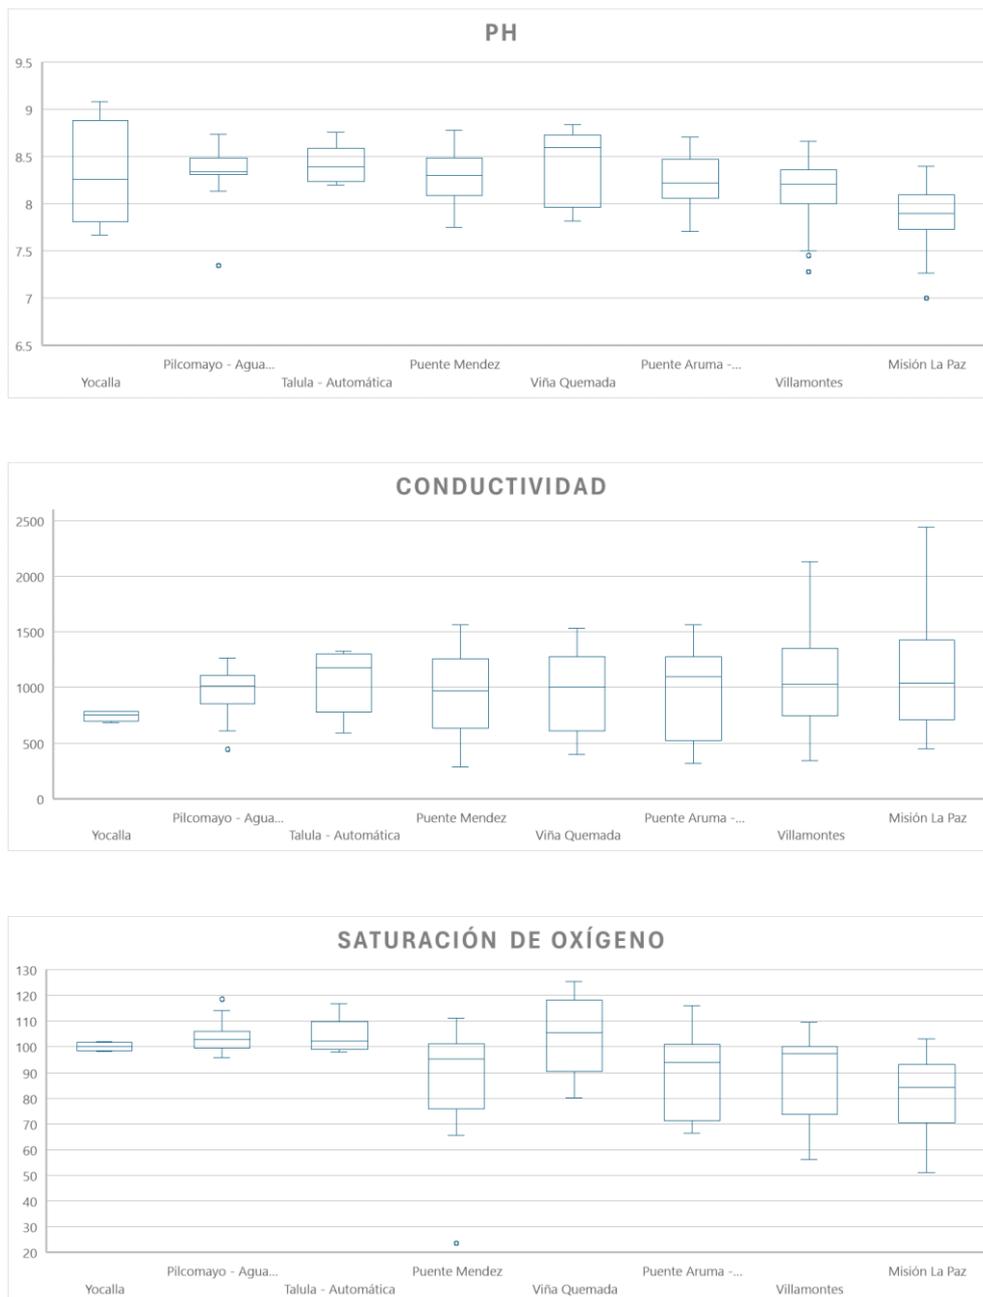
Figura 11. Valores históricos cuenca alta del río Pilcomayo de pH, conductividad y Saturación de oxígeno

- Con respecto a la saturación de oxígeno, en la mayoría de los puntos varía cerca de las condiciones de saturación (100%), aunque en Puente Méndez y a partir de Puente Aruma a Villa Montes se han registrado valores menores, especialmente en condiciones de aguas altas por el alto contenido de sedimentos que transporta el Río. Los valores de Misión La Paz/Pozo Hondo son menores por el cambio en las condiciones topográficas del río, donde la pendiente ya disminuye en gran medida.

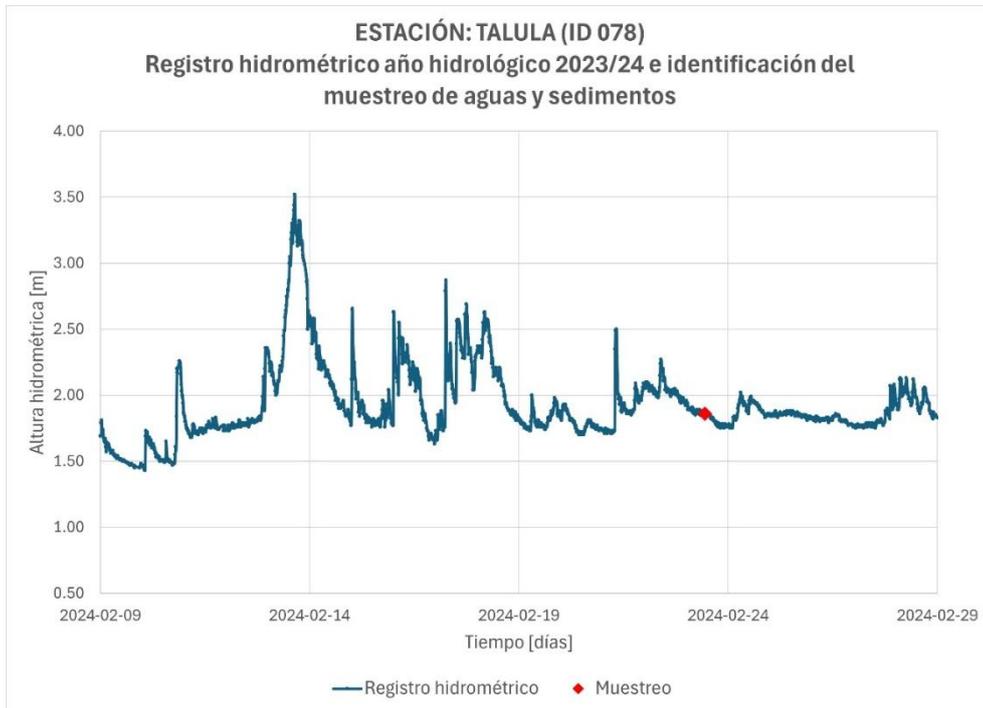
Figura 12. Altura hidrométrica - Río Pilcomayo en Talula

El muestreo se realizó aguas arriba del puente carretero cerca a la comunidad de Talula, se tomaron muestra de aguas y sedimentos, estos últimos de las orillas del río.

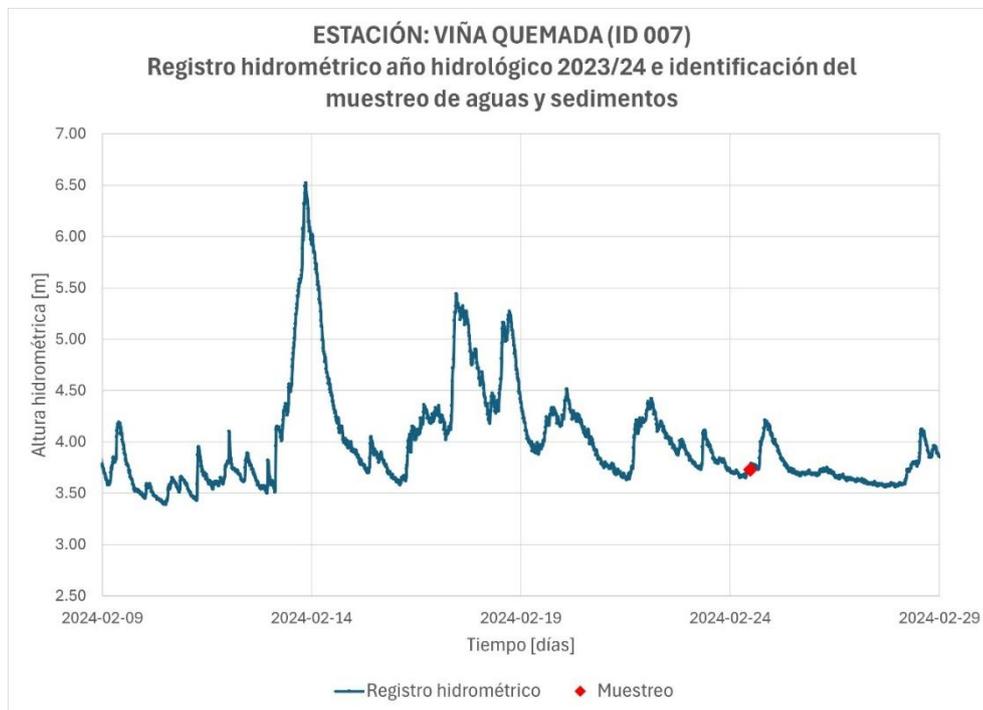
Figura 13. Altura hidrométrica - Río Pilcomayo en Viña Quemada

El río se encontraba en crecida por lo que el muestreo se realizó aguas abajo del pueblo de Viña Quemada (Potosí), se tomaron muestra de aguas y sedimentos, estos últimos de las orillas del río.

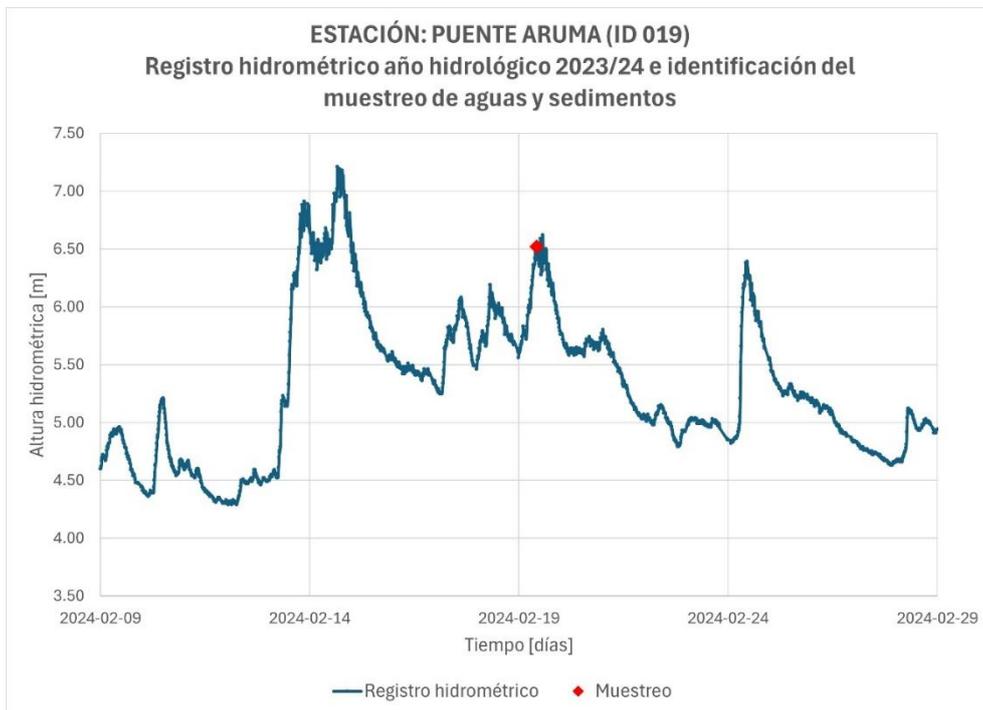
Figura 14. Altura hidrométrica - Río Pilcomayo en Puente Aruma

El muestreo se realizó aguas arriba del puente interdepartamental entre Tarija y Chuquisaca, en la comunidad de Tabasay, se tomaron muestra de aguas y sedimentos, estos últimos de las orillas del río.

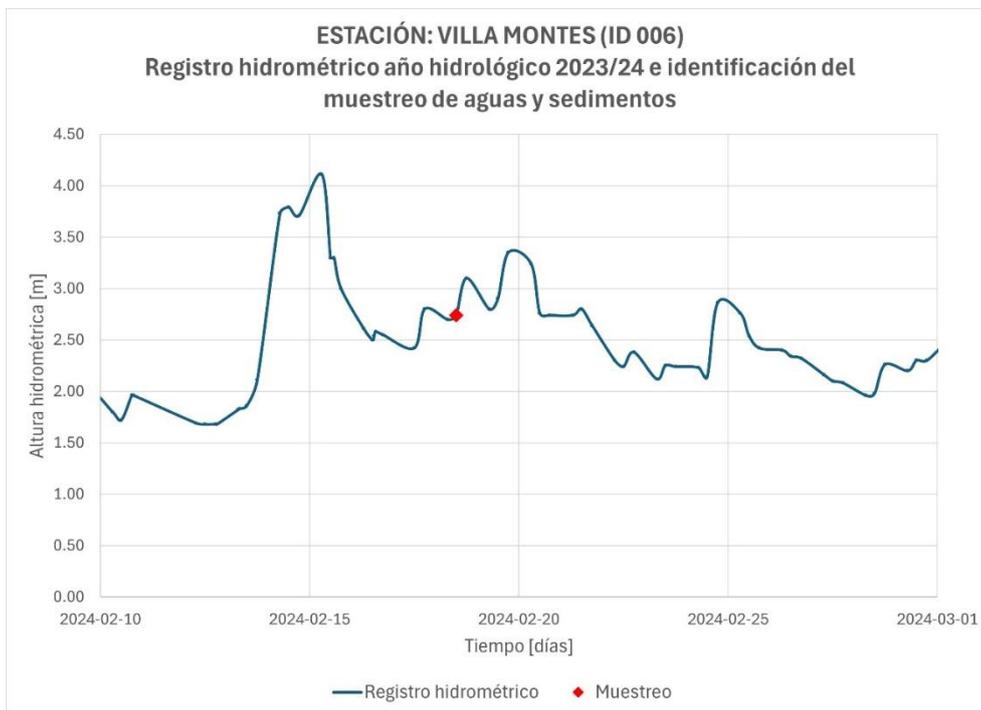
Figura 15. Altura hidrométrica - Río Pilcomayo en Villa Montes

El muestreo se realizó aguas arriba del puente Ustarez en Villa Montes, se tomaron muestra de aguas y sedimentos, estos últimos de las orillas del río.

Fotografía 43 - Río Pilcomayo en Villa Montes – deposición de sedimentos en margen derecha

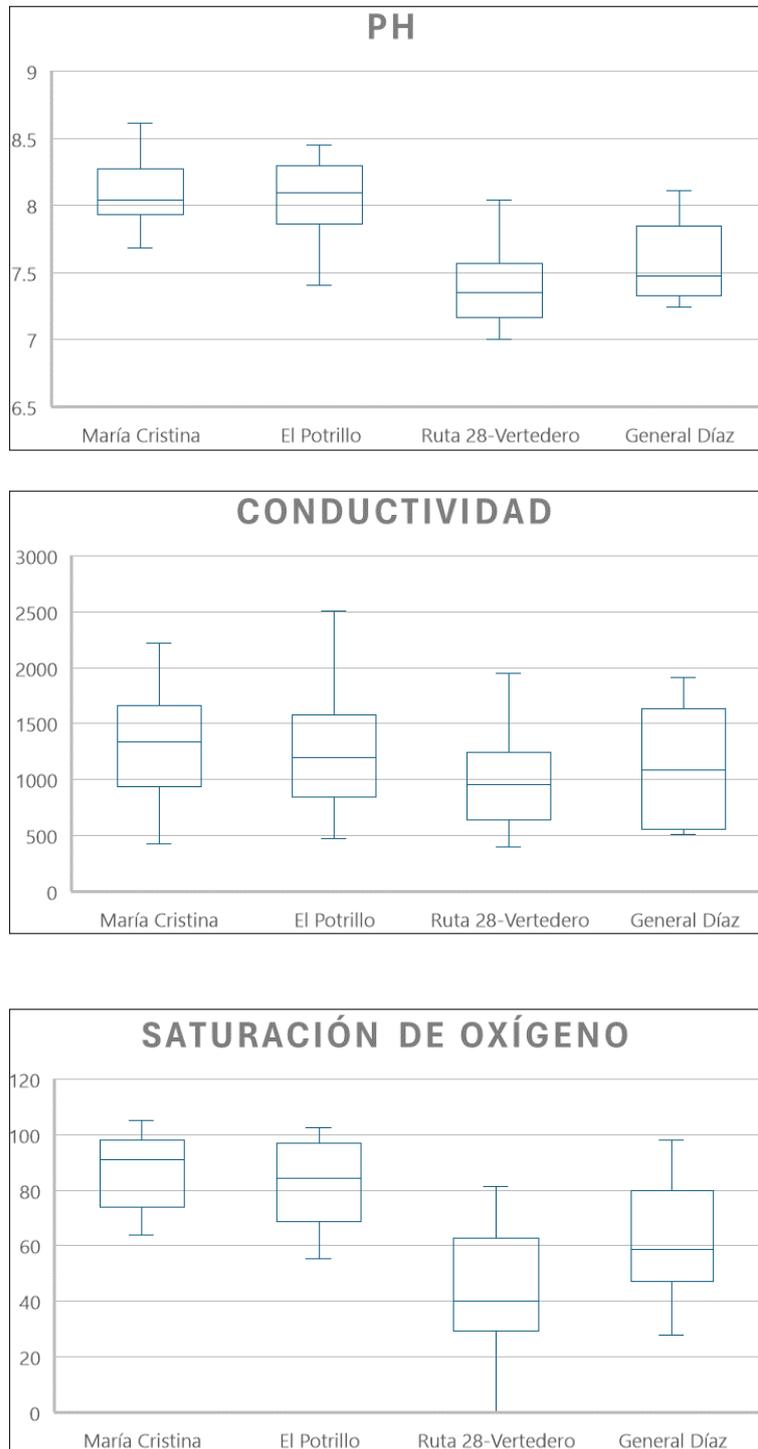
Figura 16. Valores históricos cuenca baja del río Pilcomayo de pH, conductividad y Saturación de oxígeno

- El pH en El Potrillo muestra una mayor variabilidad que en María Cristina casi en los mismos rangos, mientras que el Bañado La Estrella esta variabilidad disminuye entre 7 y 8, es decir, condiciones más neutras, al igual que en Gral. Díaz. Estas diferencias podrían ser debido a que hacia la cuenca baja por la menor pendiente y mayor cantidad de materia orgánica, se pueden dar procesos de degradación de la misma que pueden bajar el pH.

- En cuanto a la saturación de oxígeno, María Cristina y El Potrillo se encuentran mayor oxigenadas porque en estos puntos todavía el río presenta cierta turbulencia, mientras que en el Bañado La Estrella donde existe una mayor degradación de la materia orgánica que consume el oxígeno disuelto los valores encontrados son bajos. En Gral. Díaz donde la velocidad de la corriente disminuye y existe también degradación de la materia orgánica los valores son menores que los leídos aguas arriba.

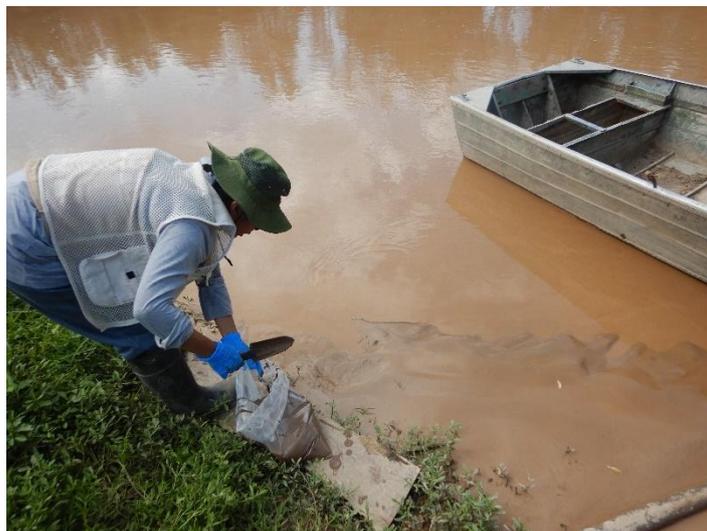
Fotografía 61 - Canal Paraguayo Pilcomayo – toma de muestras de sedimentos
