# Misión la Paz – Pozo Hondo

Escurrecimiento de la crecida de noviembre – diciembre de 2016

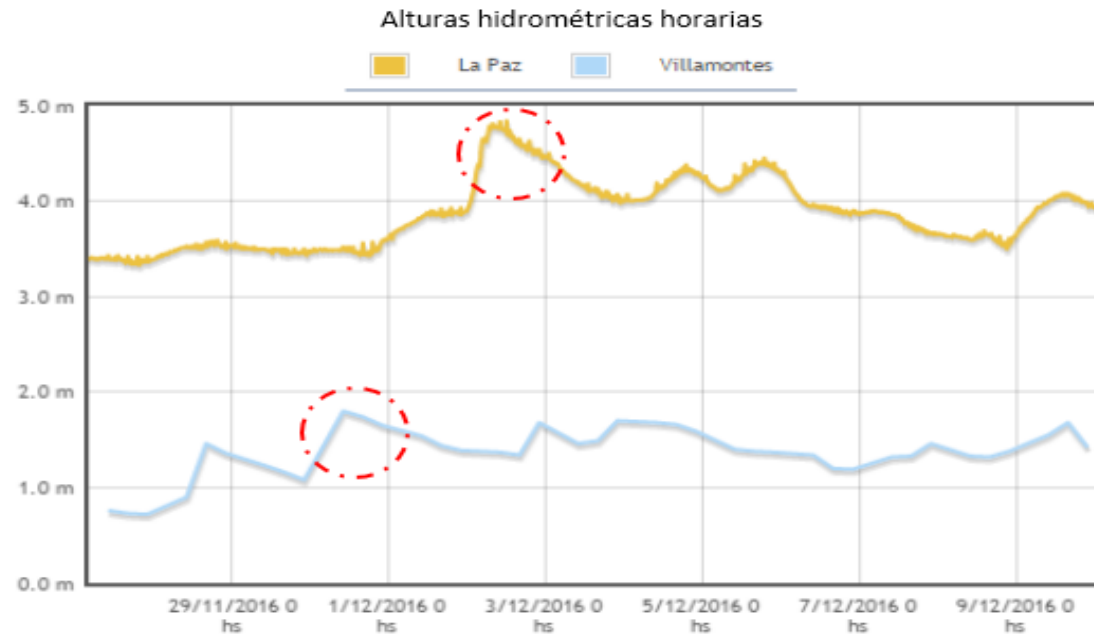
# Generación y traslado de la crecida

Se trató de una crecida de picos múltiples después de un prolongado período de estiaje iniciada a fines del mes de noviembre

Estación	Nivel máximo (m)	Día	Hora	Tiempo traslado pico (aprox.)
Villa Montes	1.80	30-11-16	06:00	50 <u>hs</u>
Misión La Paz	4.84	02-12-16	08:00

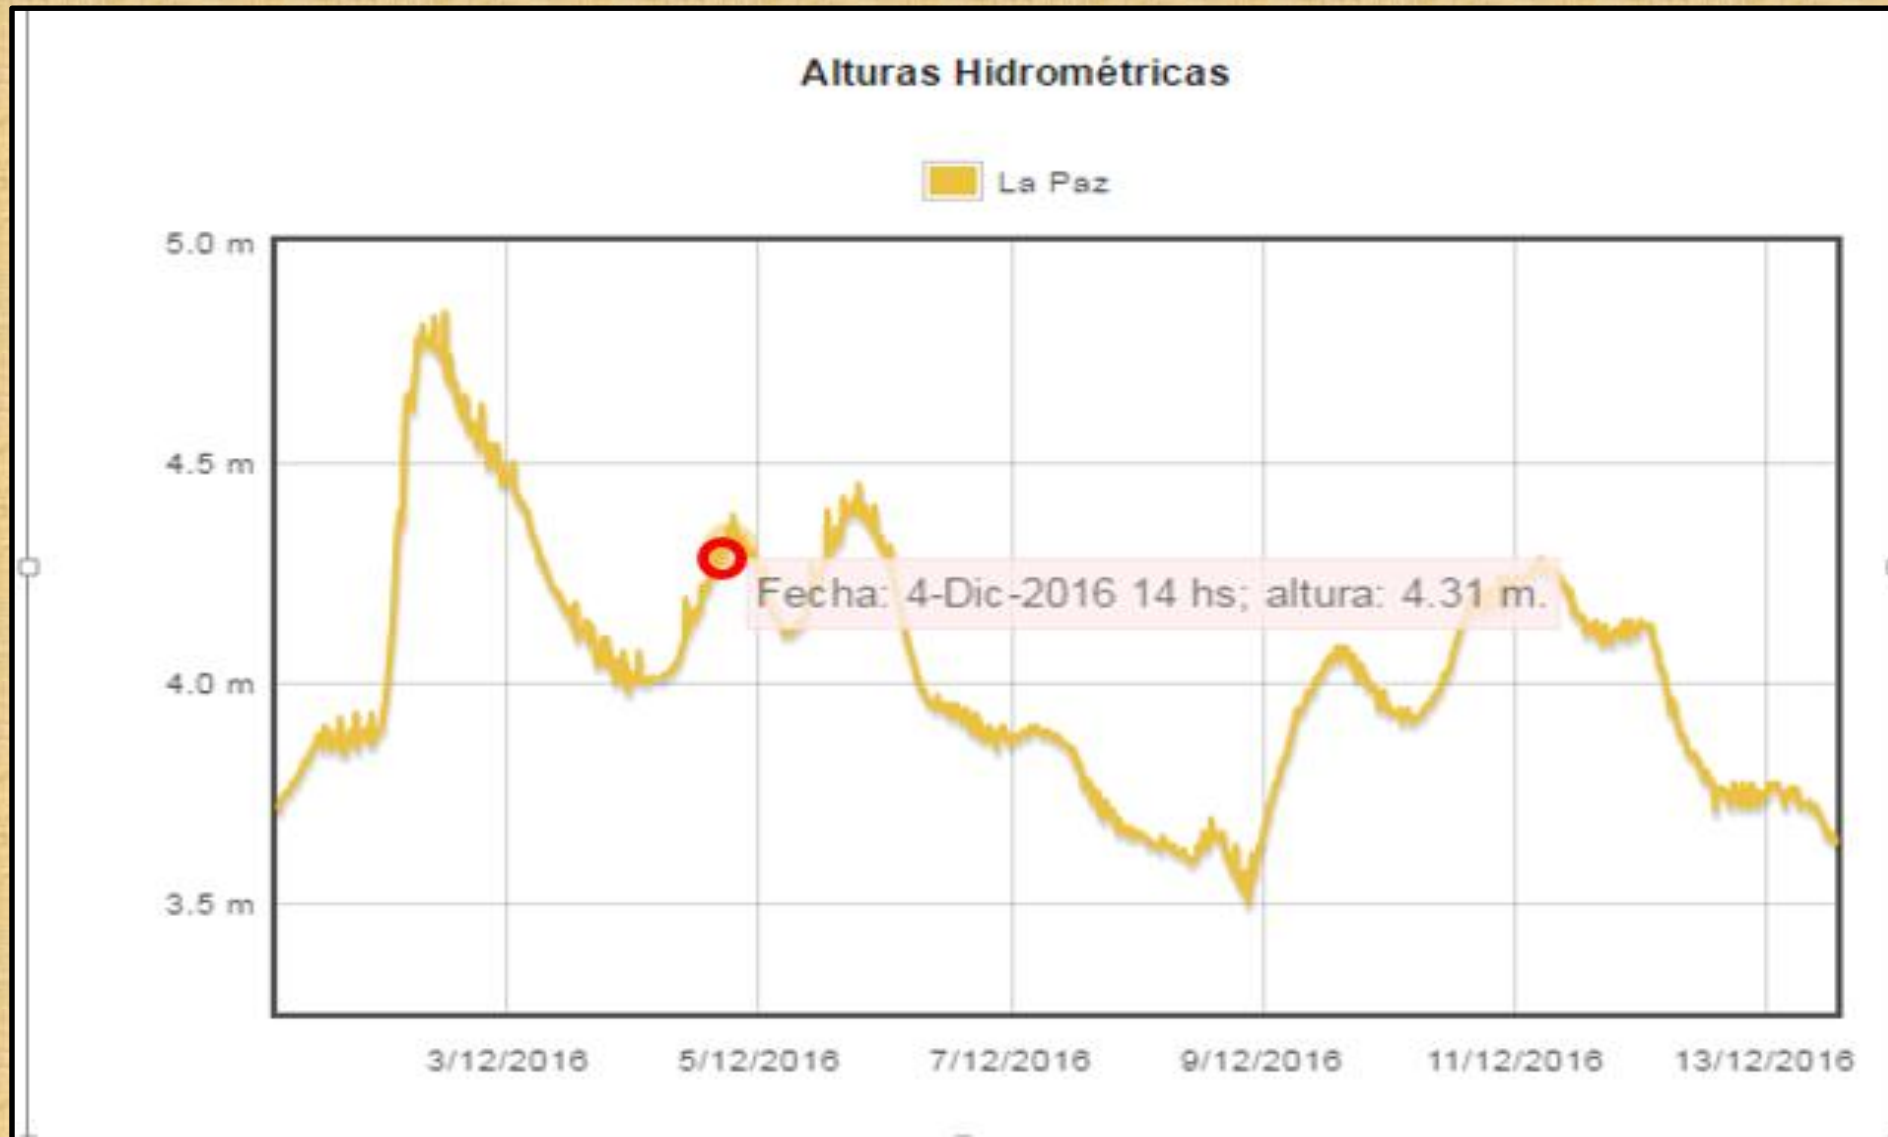
# Misión la Paz- Hidrograma 01 – 13dic16

Se aprecia el nivel del agua en el momento de la toma de la imagen por el satélite (14 hs)

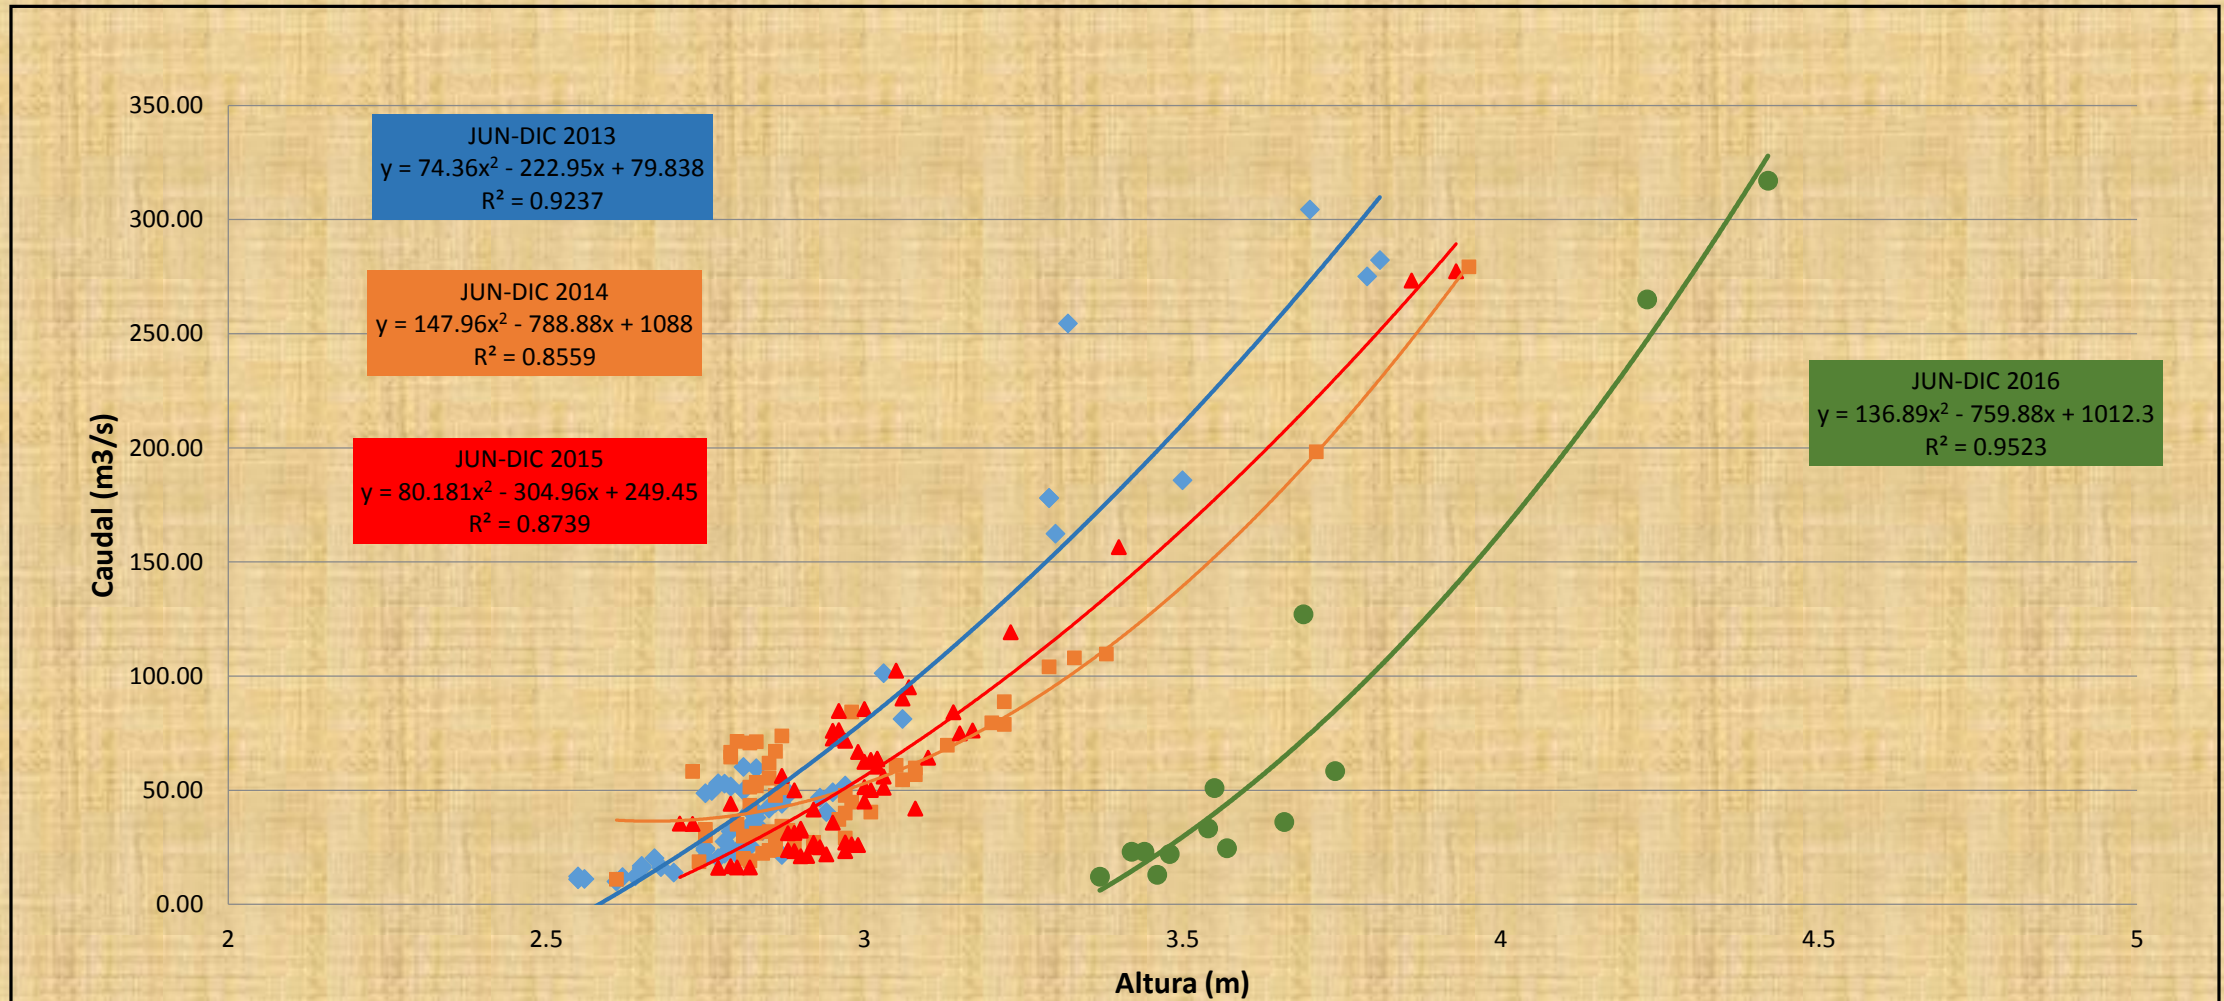
# Misión la Paz – Pozo Hondo. Comparación de curvas HQ

Se aprecia que para que escurra un cierto caudal las condiciones del cauce actuales demandan un mayor nivel de agua que en años anteriores
