# Misión la Paz – Pozo Hondo

Escurrimiento de la crecida de noviembre – diciembre de 2016

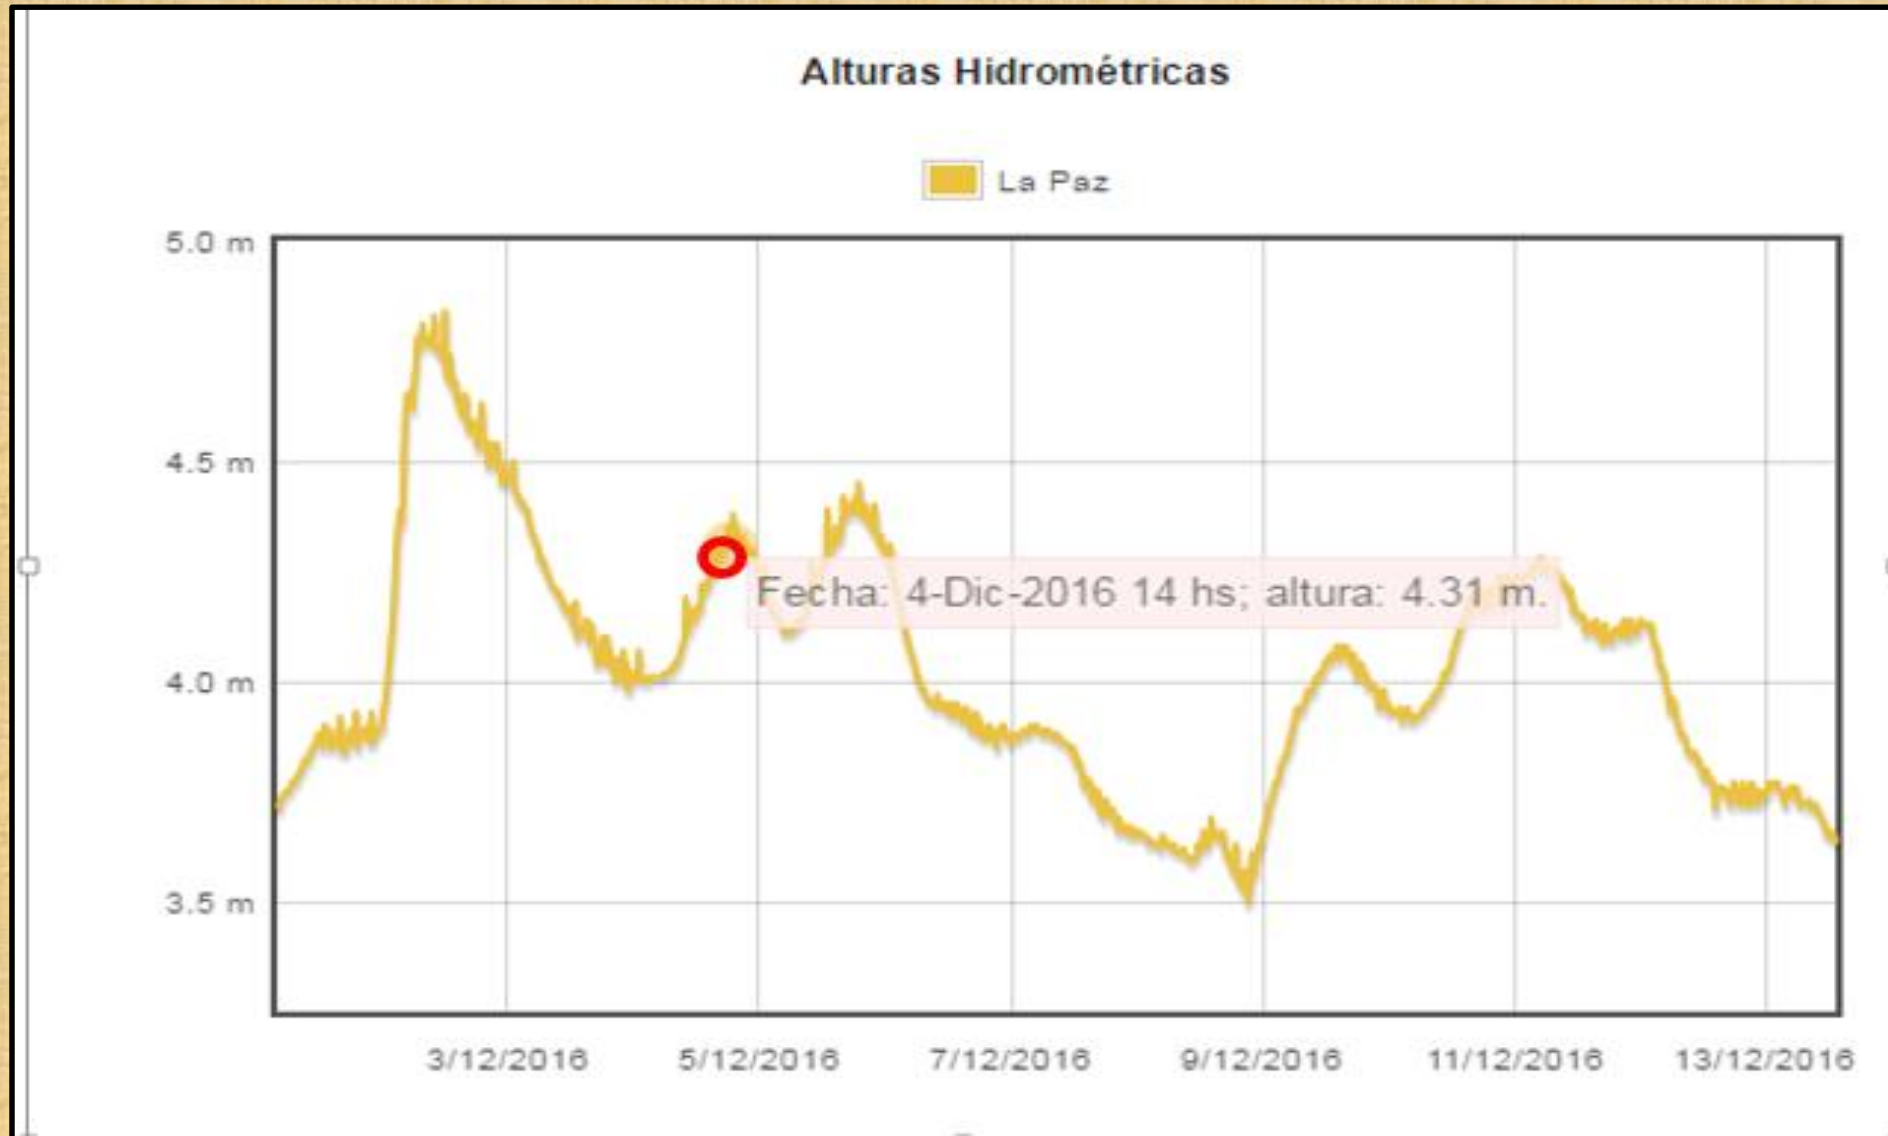
# Misión la Paz- Hidrograma 01 – 13dic16

Se aprecia el nivel del agua en el momento de la toma de la imagen por el satélite (14 hs)

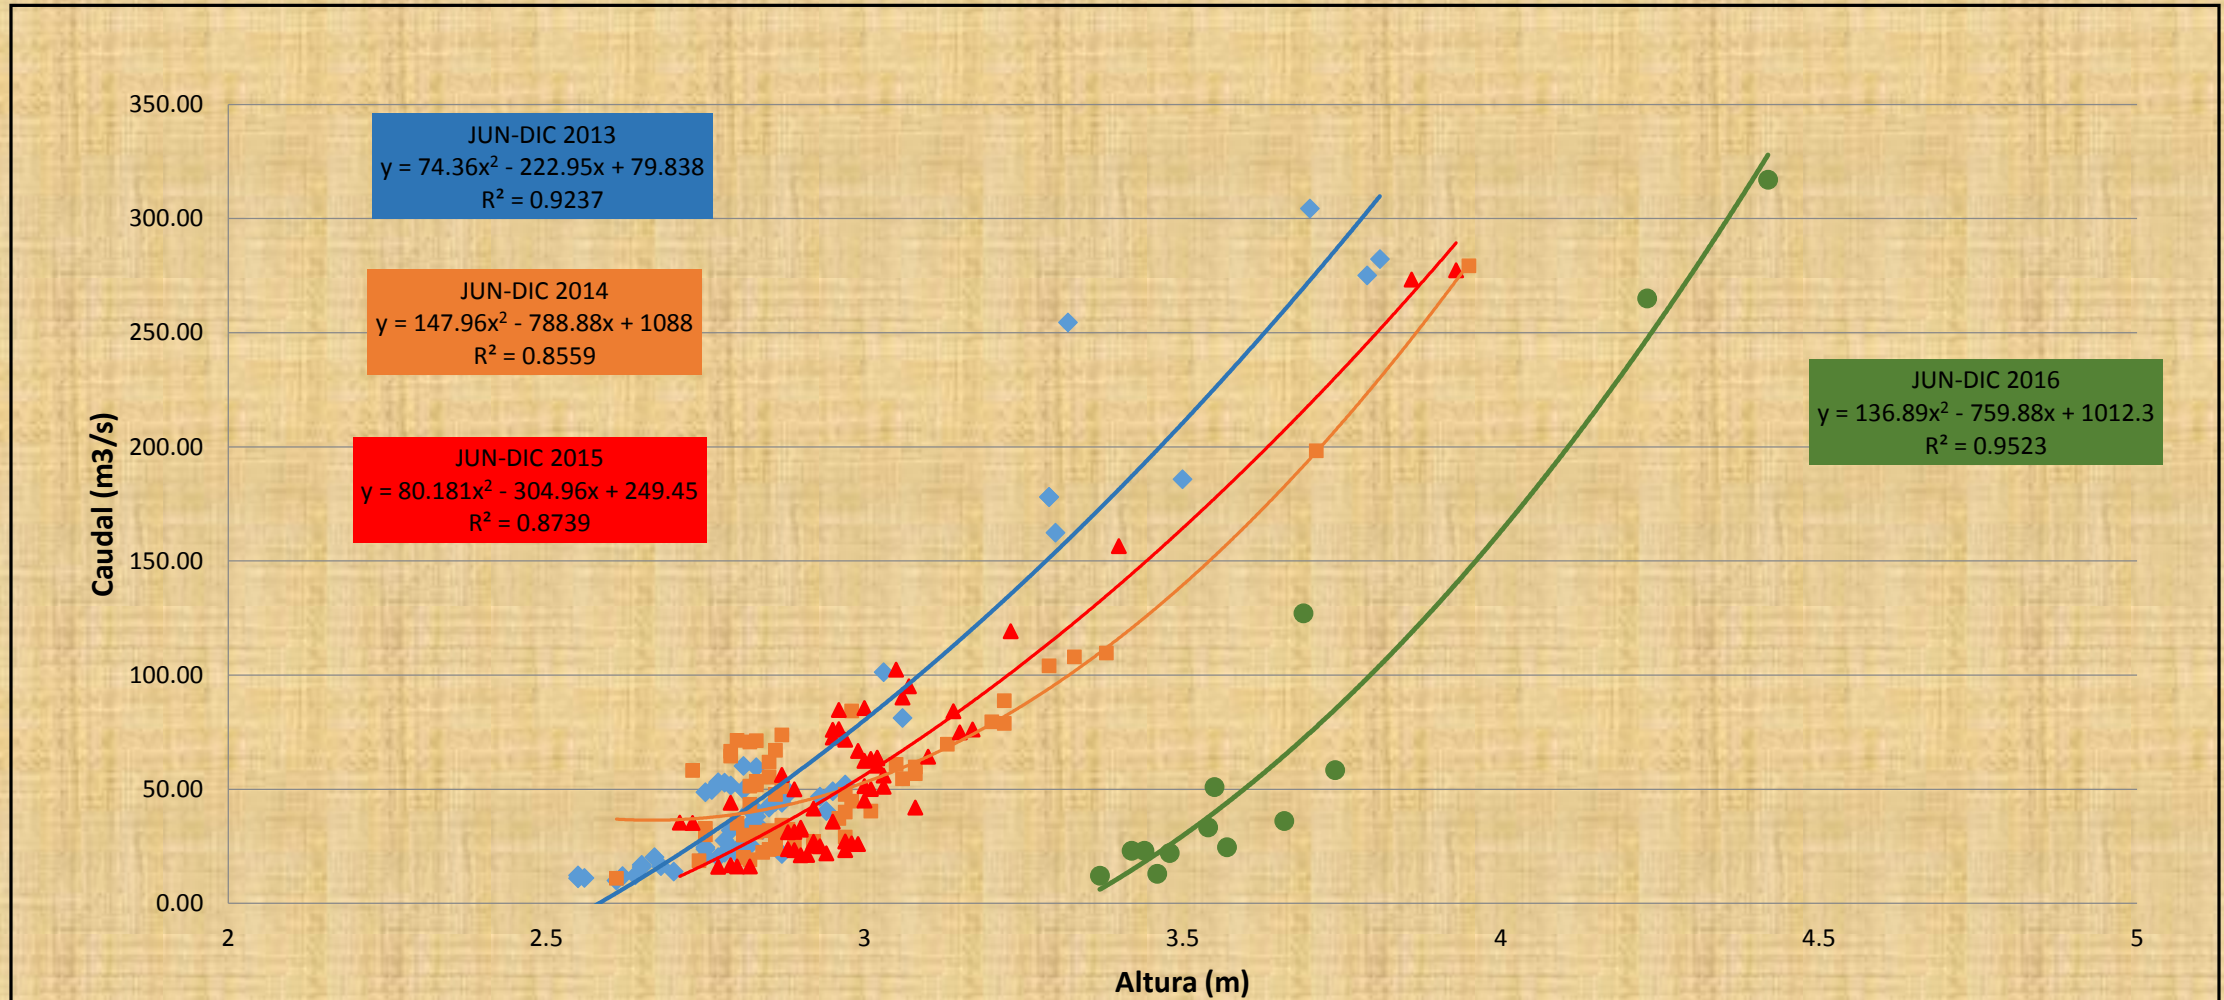
# Misión la Paz – Pozo Hondo. Comparación de curvas HQ

Se aprecia que para que escurra un cierto caudal las condiciones del cauce actuales demandan un mayor nivel de agua que en años anteriores
