# Evaluación de los datos hidrológicos obtenidos en la cuenca del río Pilcomayo correspondiente al año hidrológico 2018-2019

Unidad de Monitoreo y  
Centro de Datos

2020

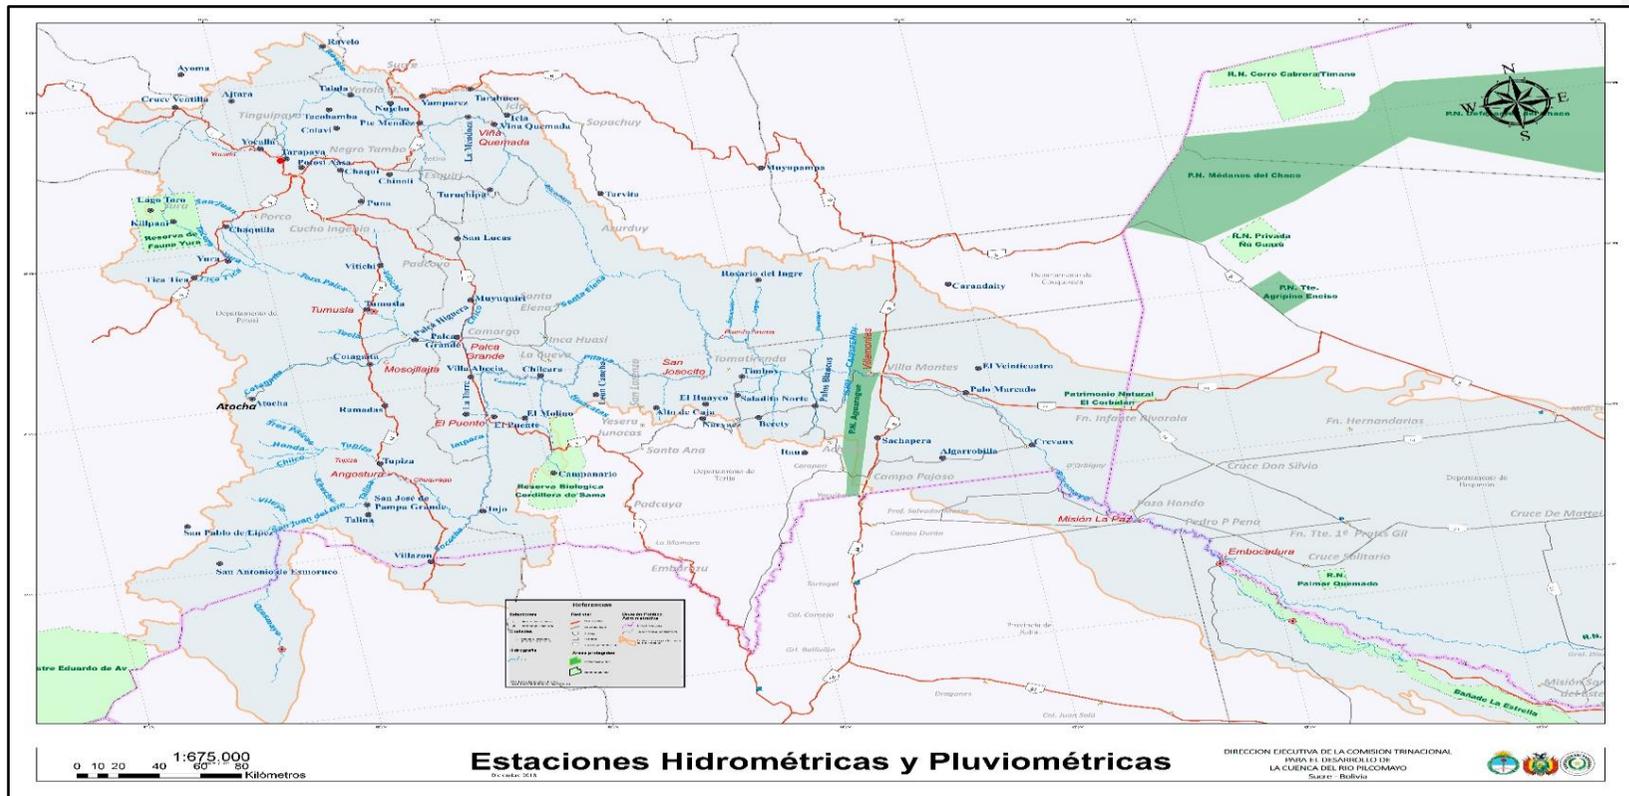
Figura Nº 1: Mapa de la cuenca. Estaciones de monitoreo

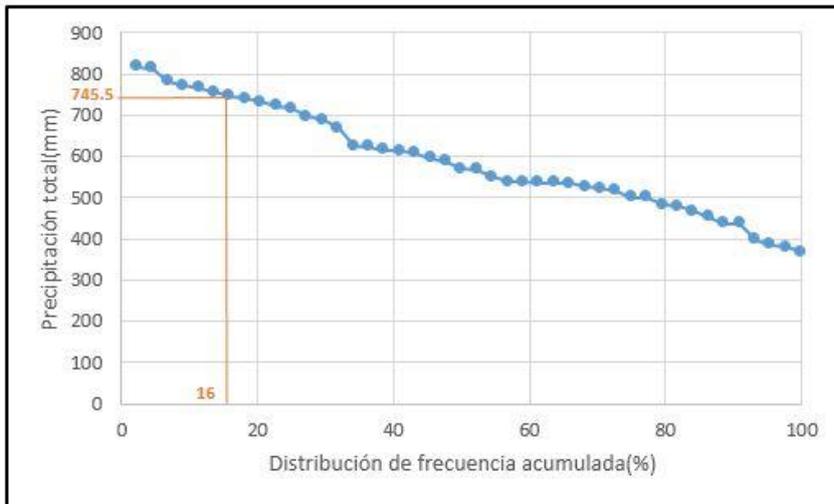
Figura Nº 2: Curva de distribución de frecuencia de la precipitación total anual, Talula (precipitación total 2018-2019, 745.50mm)

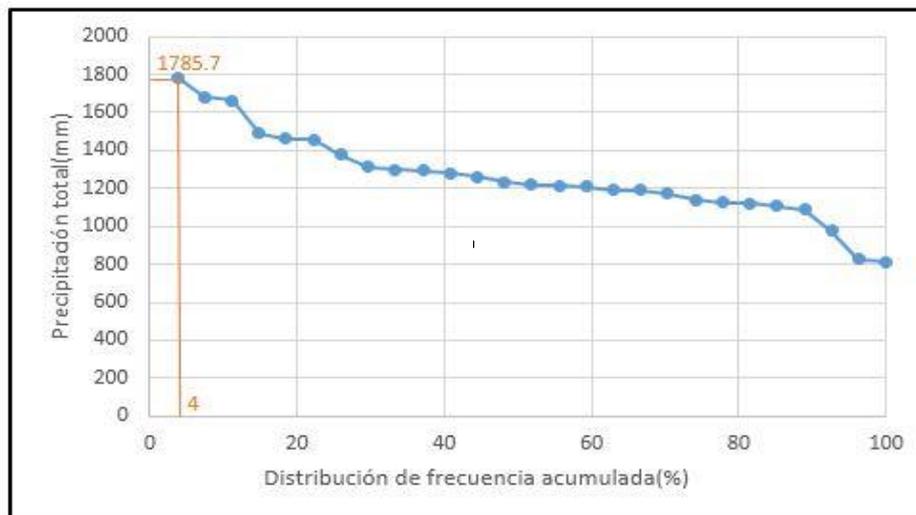
Figura Nº 13: Curva de distribución de frecuencia de la precipitación total anual, Gral. Bruguez (precipitación total 2018-2019, 1785.7mm)

Como se observa en la Tabla N° 3 para el caso de la estación General Bruguez, el registro de precipitaciones del año 2018-2019 fue el mayor de la serie de datos históricos disponible.

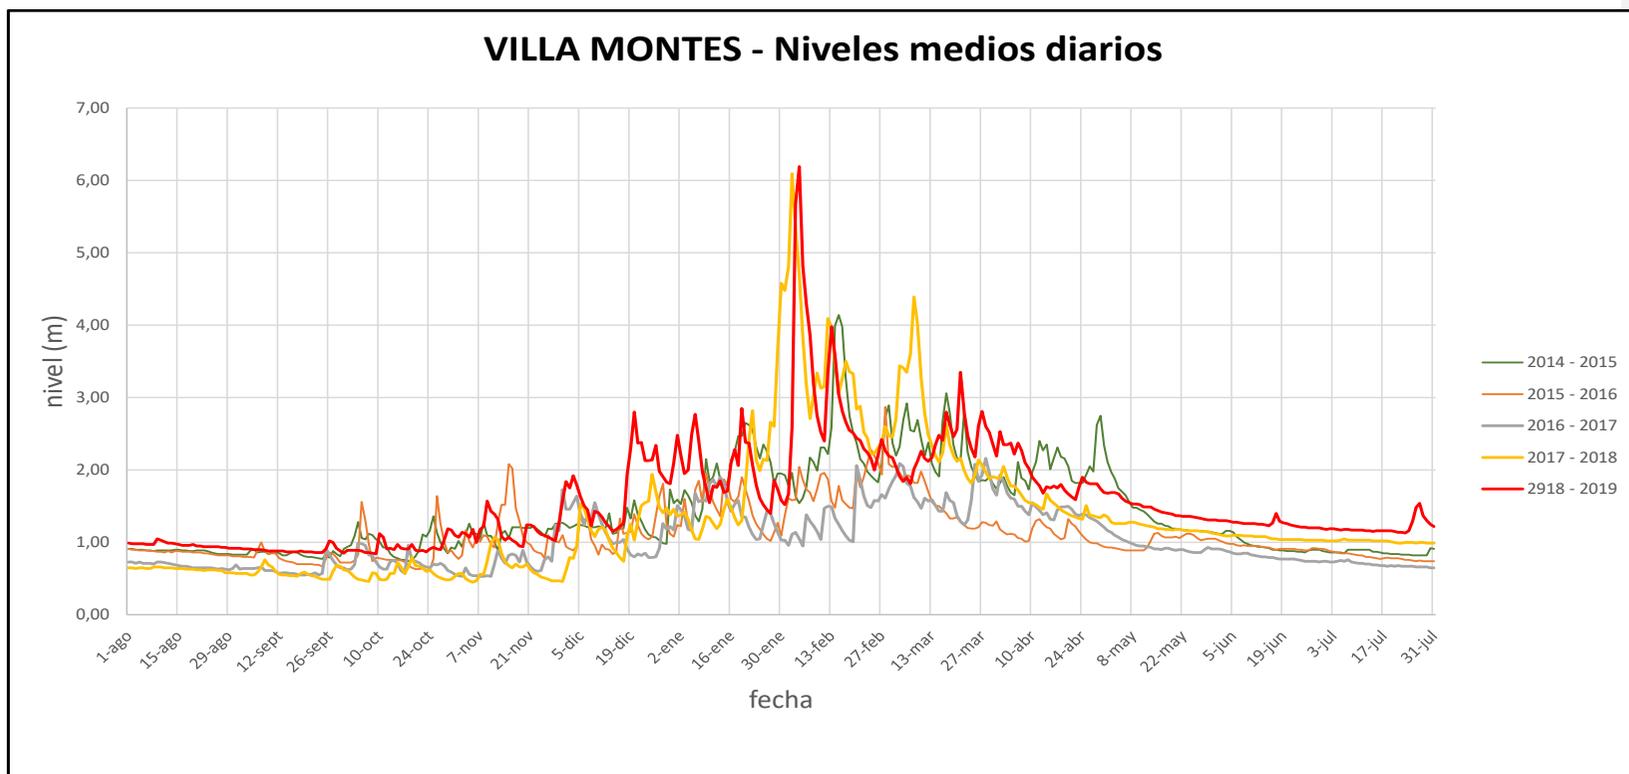
Figura Nº 15: Niveles medios diarios (m), Villa Montes

Como se observa en la Figura N° 15, los niveles medios diarios en la estación Villa Montes para el año hidrológico 2018-2019 son superiores a los niveles medios diarios de los otros años hidrológicos analizados.

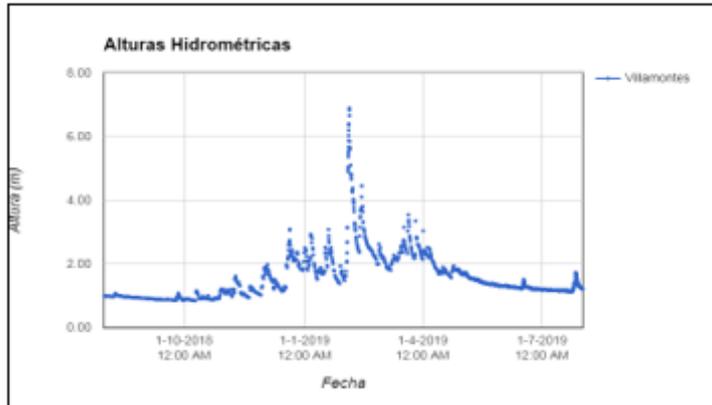
Figura Nº 16: Niveles instantaneos VillaMontes (m)

Hasta mediados del mes de diciembre, los niveles se mantuvieron por debajo de los 2 m, y los del fondo en el tallweg alrededor de -2.5 m. Los mismos tuvieron pequeños movimientos como consecuencia de las primeras crecida que se iniciaron a fines de noviembre llegando a niveles cercanos a -2.0 m (Figuras Nos 16 y 17).

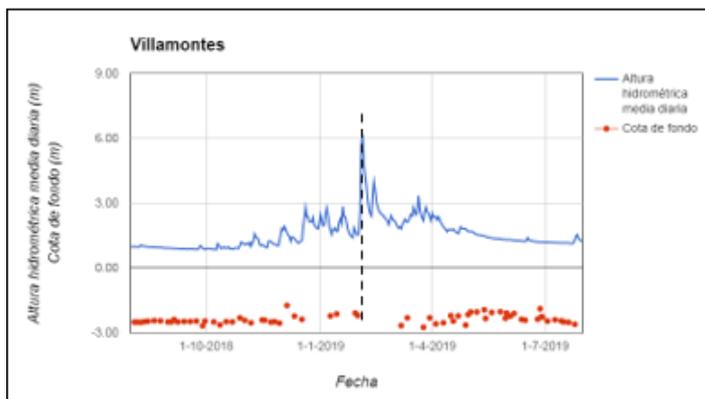
Figura Nº 17 : Nivel medio diario de pelo de agua y fondo del cauce período agosto 2018 – julio 2019

A partir del 7 de marzo, el nivel del fondo osciló entre -2,70m y -1,90m, como se observa en la Figura N° 17 hasta el fin del año hidrológico. (Período 2).

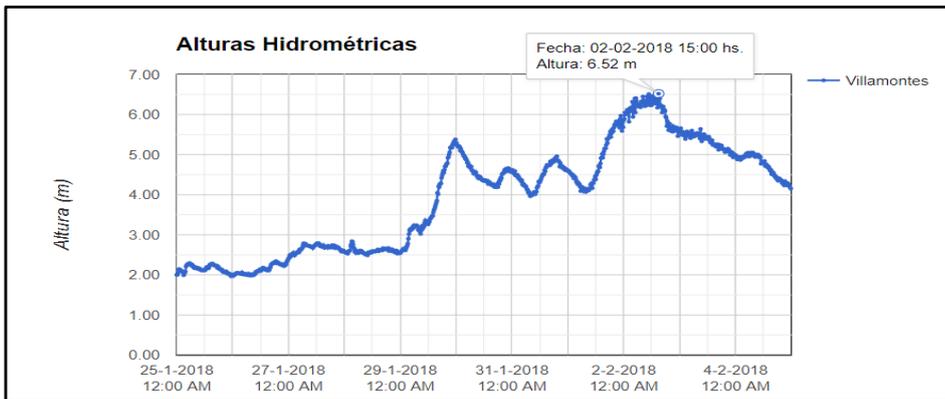
Figura N° 18 Creida del 2 de febrero de 2018

En las Figuras 18 y 19 se presentan los hidrogramas de la que fue la máxima crecida del año hidrológico 2017 – 2018, cuyo nivel máximo fue 6,52m producido el 2 de febrero de 2018 a las 1500 hs.

En la Figura 18 se puede apreciar que ya se venían presentando niveles del orden o superiores a los 5m desde el 30 de enero.

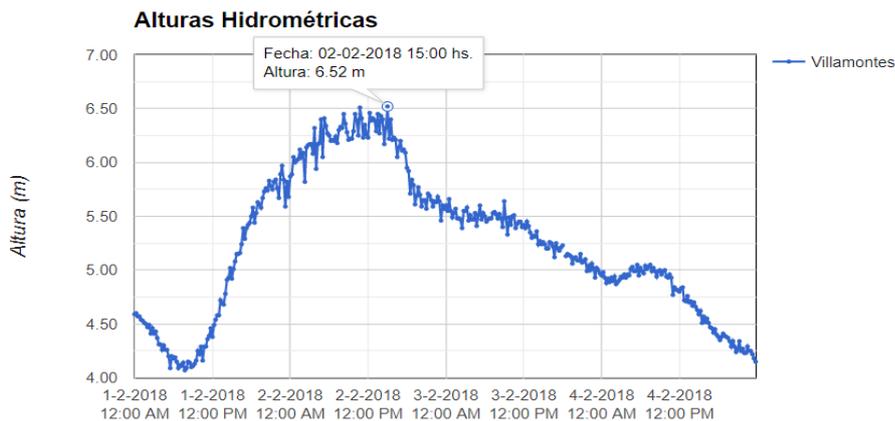
Figura N° 19. Creida del 2 de febrero de 2018. Detalle

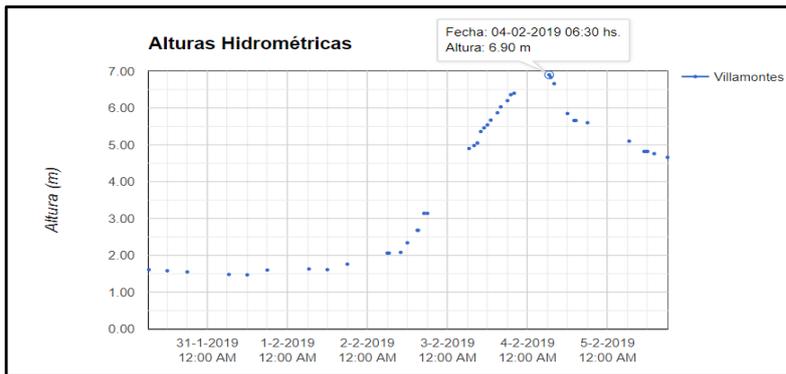
Figura Nº 20. Crecida del 4 de febrero de 2019

Para el año hidrológico 2018 – 2019 la máxima crecida se produjo el 4 de febrero de 2019. (Figuras 20 y 21).

Lamentablemente, no se tiene el valor máximo alcanzado por encontrarse fuera de servicio el sensor automático. El mayor registro fue de 6,90m a las 0630 hs.

La diferencia con el año anterior es que dicha onda se presentó sin valores altos previos (dos días antes el nivel era del orden de los 2,00m).

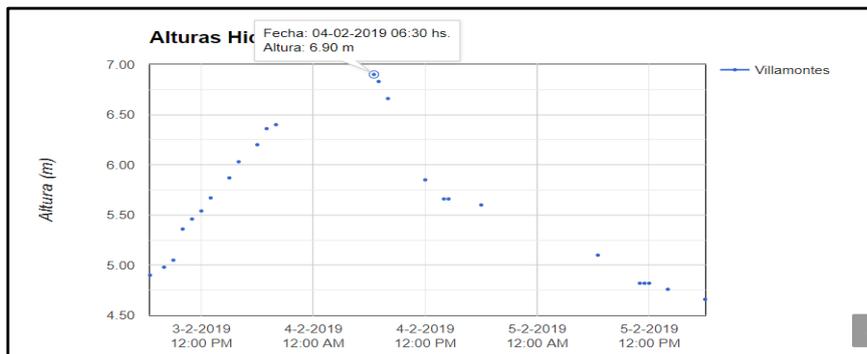
Figura Nº 21. Crecida del 4 de febrero de 2019. Detalle

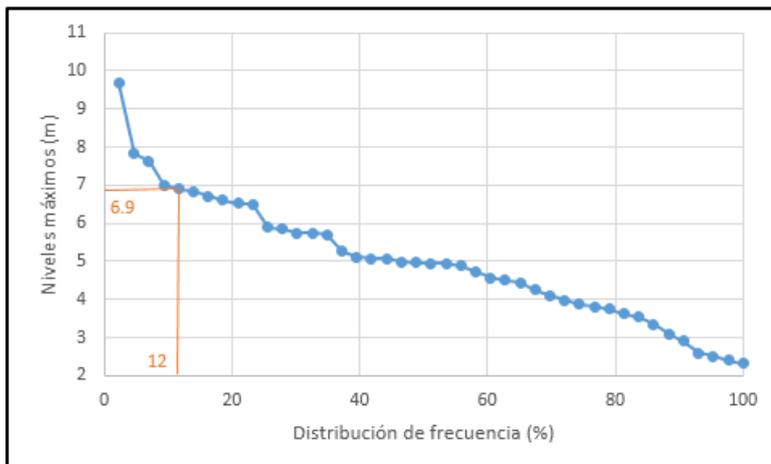
Figura N° 22: Curva de distribución de frecuencia acumulada, niveles máximos diarios

Se realizó el análisis de frecuencia de los máximos niveles registrados en la estación con los datos históricos disponibles en la Base de Datos (Figura N° 22). De un total de 44 años hidrológicos <sup>1</sup>(no consecutivos, solamente se consideraron años hidrológicos completos del 1 de agosto al 31 de julio), solamente el 12% de los datos superó el nivel de 6.90m.

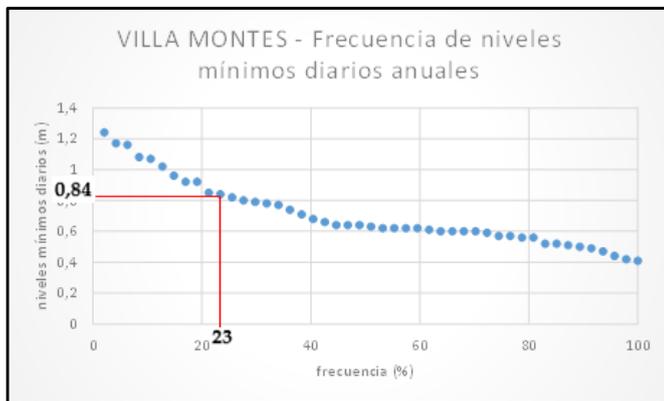
Figura N° 23: Curva de distribución de frecuencia acumulada, niveles mínimos diarios

Análogamente, el análisis de frecuencia de los mínimos niveles registrados en la estación con los datos históricos disponibles en la Base de Datos (Figura N° 23) , el 77% de los datos estuvo por debajo del nivel 0.84m, ocurrido el 9 de octubre de 2018, correspondiente al año hidrológico en estudio. Dicho nivel fue el máximo de los mínimos diarios de los últimos diez años hidrológicos (Tabla N° 6).

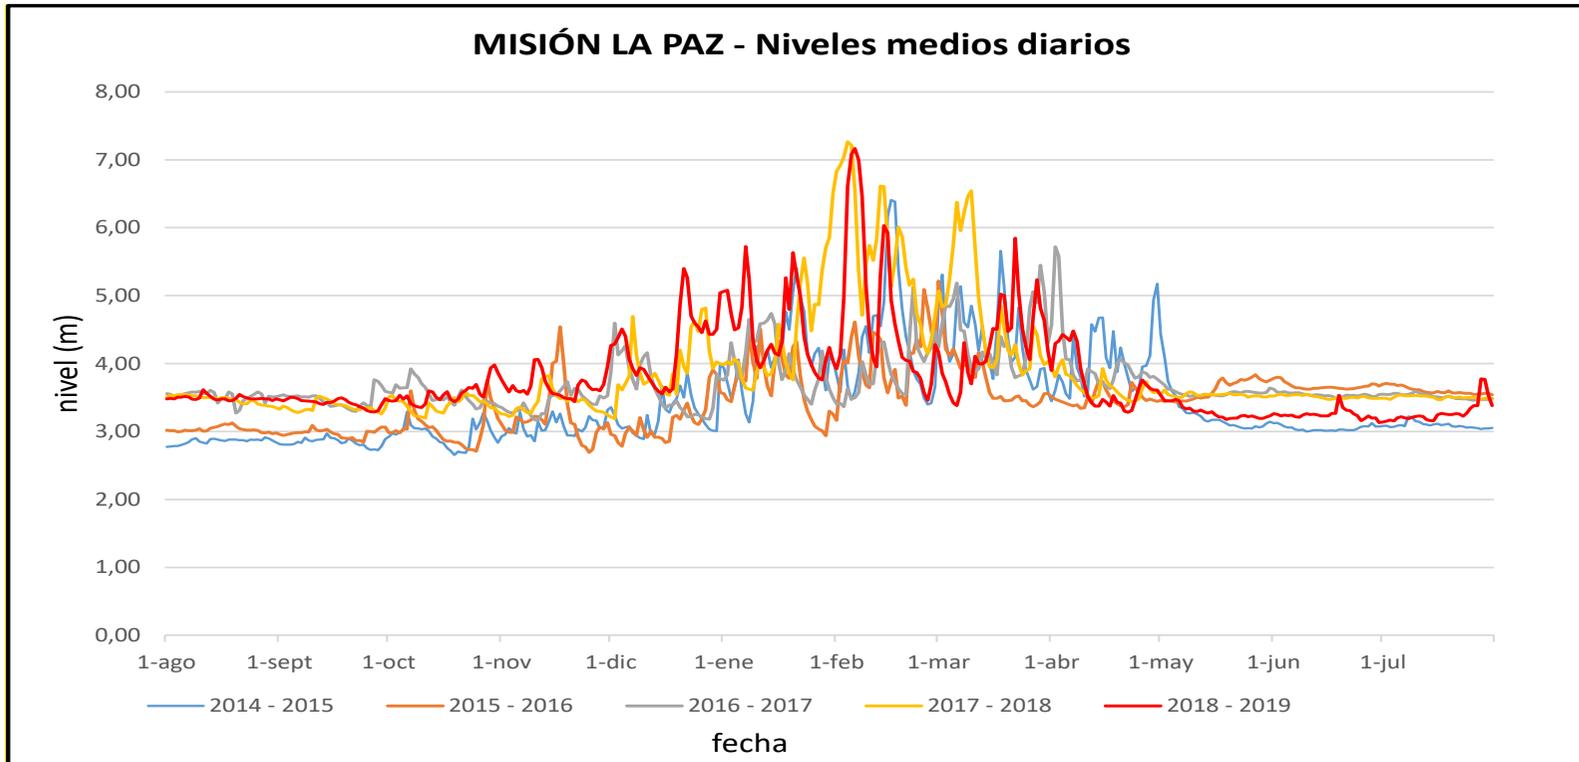
Figura N° 24: Niveles medios diarios (m), Misión La Paz

Como se observa en la Figura Nº 24, los niveles medios diarios en la estación Misión la Paz para el año hidrológico 2018-2019 en la mayor parte del tiempo se mantuvieron por encima de los niveles medios diarios de los otros años hidrológicos anteriores con excepción del 2017 - 2018.

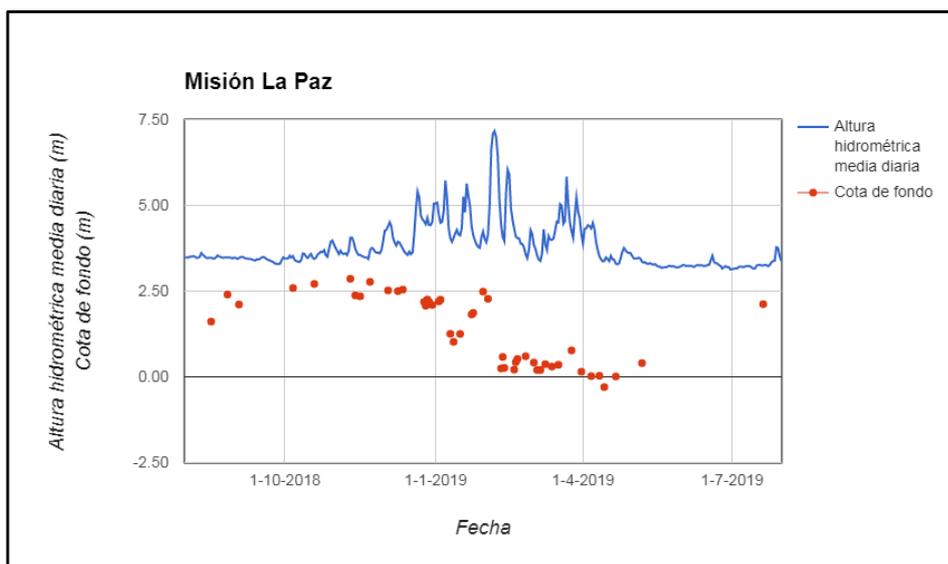
Figura N° 25: Niveles instantáneos y del fondo del cauce (m)

El río arrancó el año con una cota de 3,49m y el fondo del cauce con una cota de 1,61m (17 de agosto de 2018), que con ligeras variaciones se fue incrementando hasta llegar a 2,86m a principios de noviembre, en que se produjeron las primeras crecidas. Las siguientes crecidas producidas mantuvieron el nivel del río (salvo escasas ocasiones) por encima de los 4m desde el 18 de diciembre hasta el 8 de abril de 2019 y fueron erosionando el cauce hasta llegar a 1,02m a principios de enero de 2019. Luego una brusca sedimentación llevó al mismo a 2,48m a fines de enero. El 5 de febrero a las 23:30hs se produjo la máxima crecida (llegó el pico a 7,22m y el fondo a 0,2m.

Posteriores picos de crecida llevaron al fondo a su cota más baja (-0,3m) a mediados de abril de 2019. Figura N° 25.

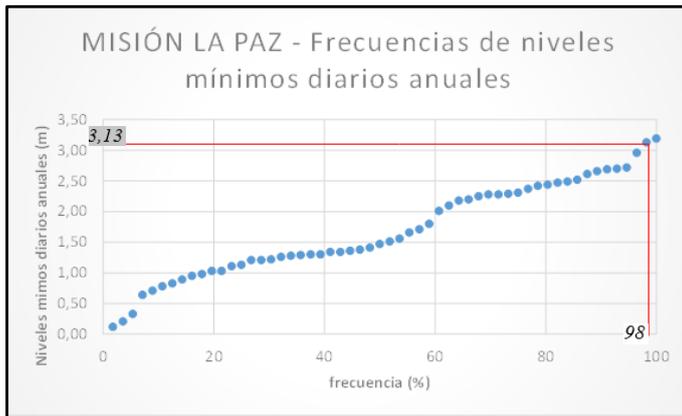
Figura N° 31: Curva de distribución de frecuencia de niveles mínimos diarios

3,13m, ocurrido entre el 30 de junio y 2 de julio correspondiente al año hidrológico en estudio (Figura N° 31 y Tabla N° 10).

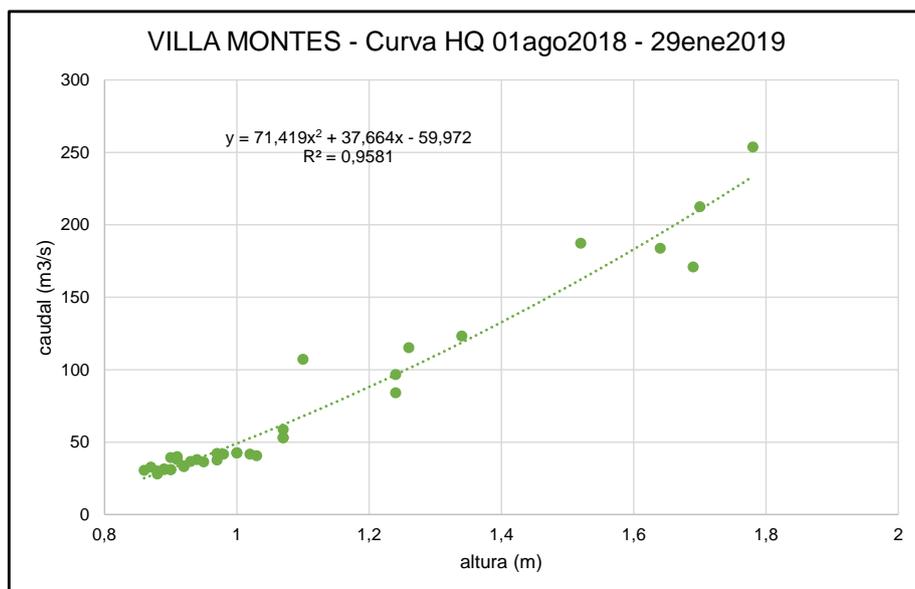
Figura N° 32. Villa Montes. Curva HQ agosto 2018 – enero 2019

Se encontró una expresión polinómica de segundo grado para el período inicial del año hidrológico (hasta la ocurrencia de las crecidas):  $y = 71,419x^2 + 37,664x - 59,972$ , con un  $R^2 = 0,9581$  (fines de enero de 2019). Figura N° 32

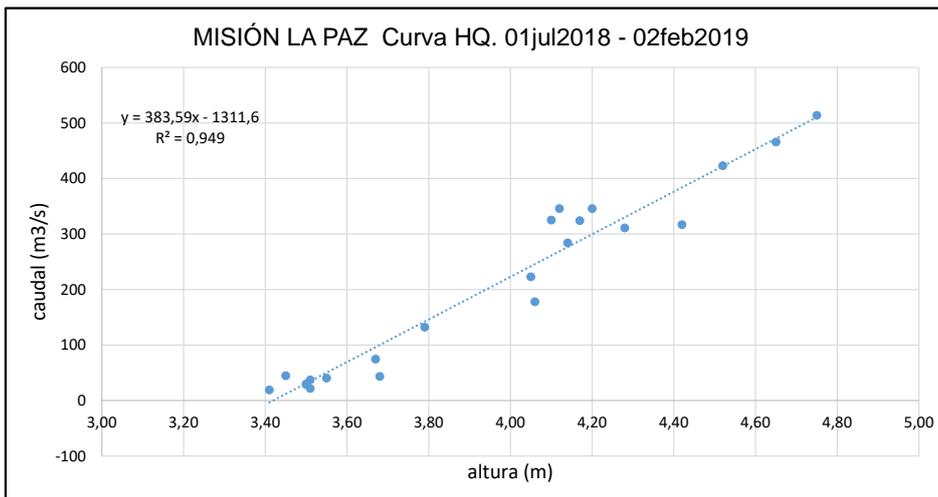
Figura N° 42. Misión la Paz. Curva HQ julio 2018 – febrero 2019

Luego, una brusca sedimentación llevó al mismo a 2,48m a fines de enero. Hasta esa fecha (primer período del año hidrológico) existe un buen ajuste en sus relaciones altura caudal (HQ - Figura N° 42)

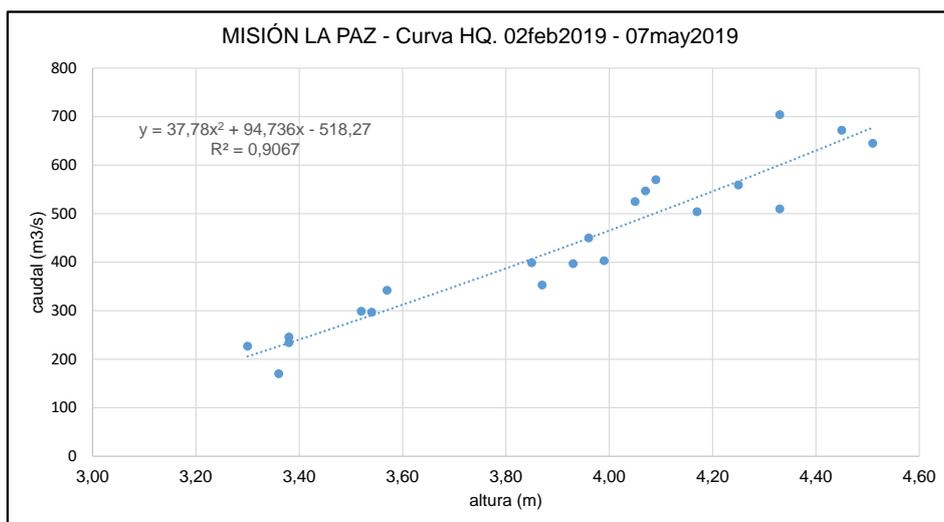
Figura N°43. Misión la Paz. Curva HQ febrero – mayo 2019

alrededor de los 2,12m .Por ello el mejor ajuste de la siguiente curva HQ se logra considerando los pares de niveles y caudales aforados hasta dicho mes. Figura N° 43..

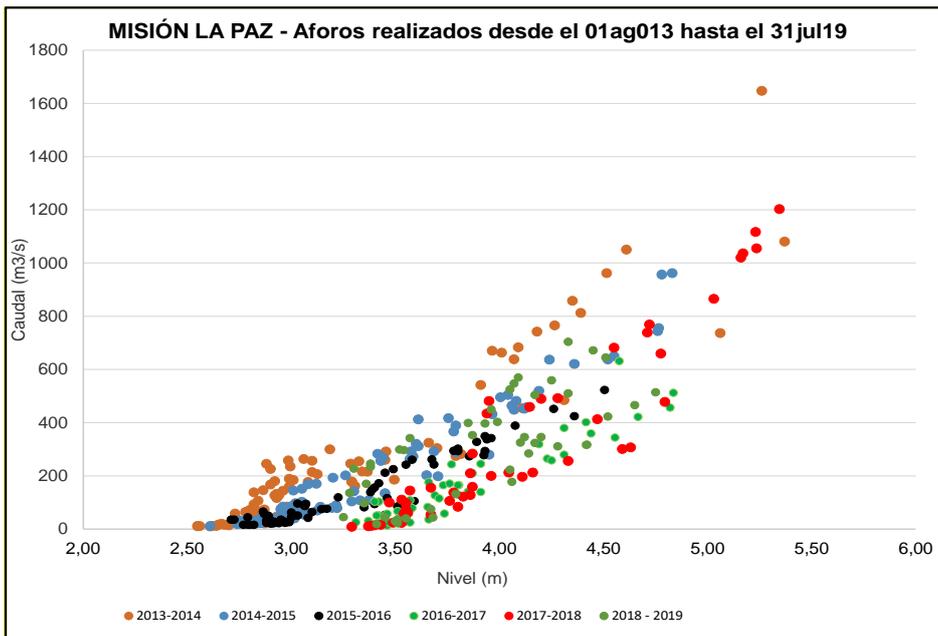
Figura N° 45. Misión la Paz. Aforos realizados 2013-2019

En la Figura N° 45 se presentan los aforos realizados desde el año hidrológico 2013 – 2014 hasta el 2018 – 2019.

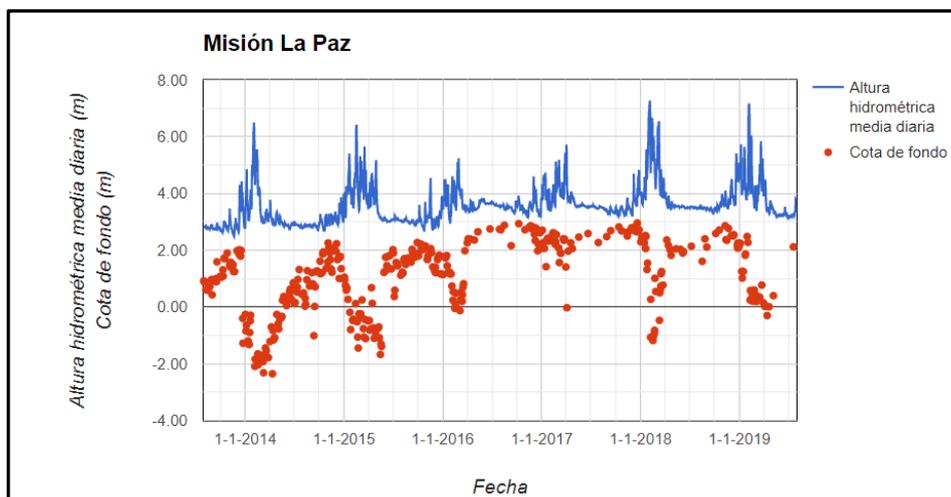
Figura N° 50 Misión la Paz. Niveles de pelo de agua y fondo del cauce durante los años hidrológicos 2013-2014 al 2018-2019

Se vuelve a corroborar lo expresado en trabajos anteriores<sup>2</sup> respecto del ascenso medio del fondo del cauce producido, fundamentalmente, desde el verano de 2015, y mantenido durante los años 2016 y 2017 por la incapacidad de erosión de las pequeñas crecidas registradas en esos dos años hidrológicos.

Y también, que después de las crecidas de febrero de 2018, las cotas de fondo se ubicaron por debajo de los niveles de los años hidrológicos 2015-2016 y 2016-2017 (aproximadamente 50cm), con lo que el río recuperó, en parte, su capacidad de transporte anterior a esos dos periodos.

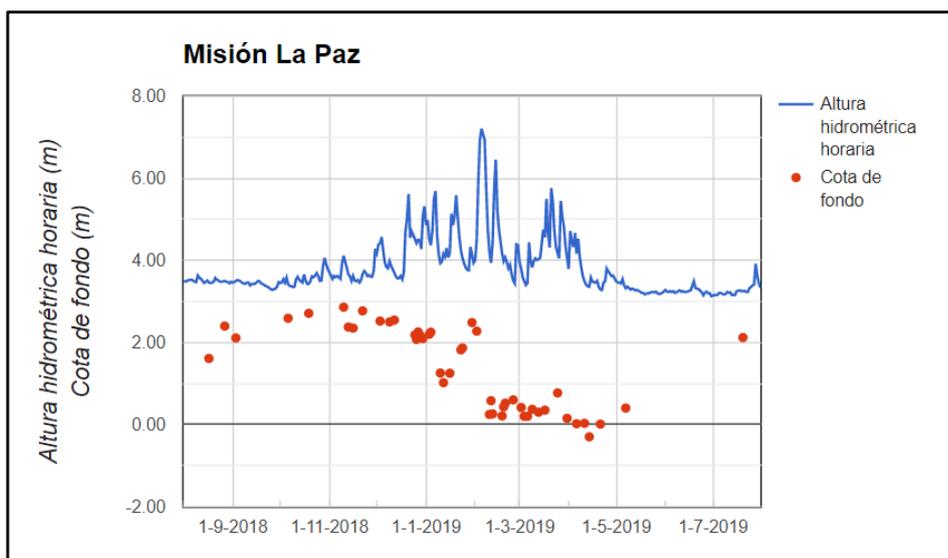
Figura N° 51. Misión la Paz. Niveles de pelo de agua y fondo del cauce durante el año hidrológico 2018-2019

En la figura siguiente se aprecia los niveles de pelo de agua y fondo para el año hidrológico 2018-2019.

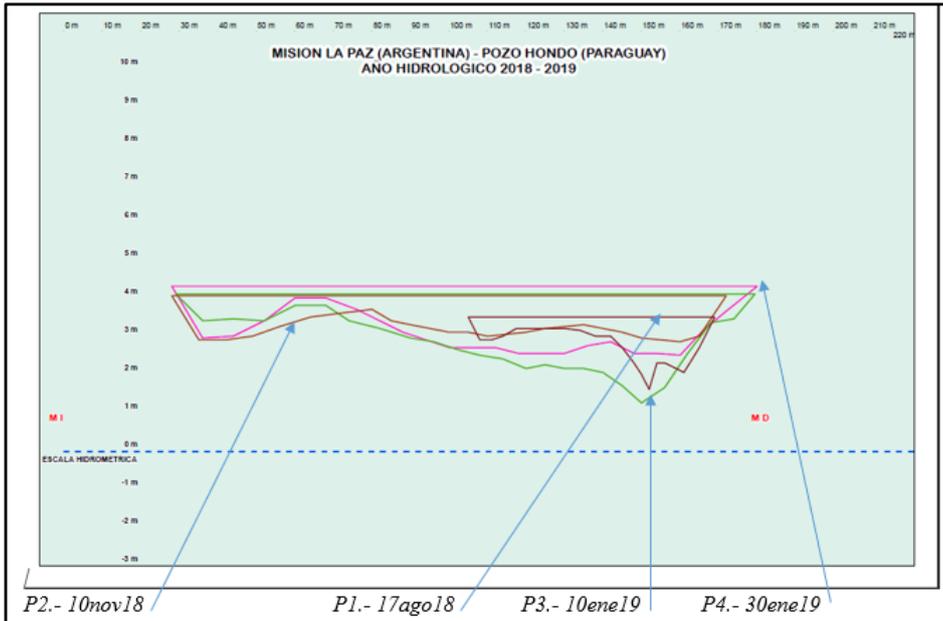
Figura N°52 : Misión la Paz Perfiles transversales. Agosto 2018 enero 2019

2,86m (perfil 2 de la Figura N° 52).

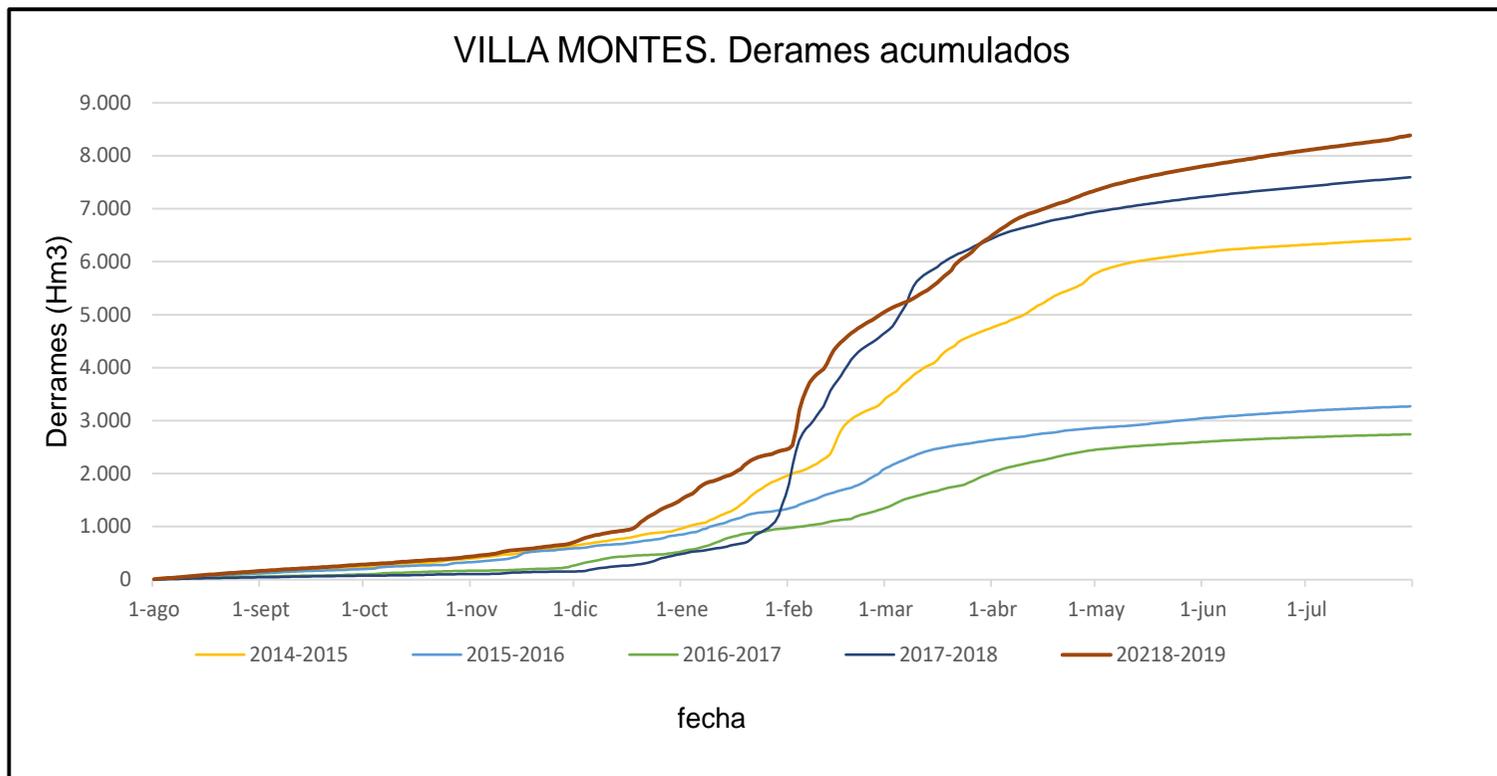
Figura Nº 55. Villa Montes. Derrames acumulados (hm³).

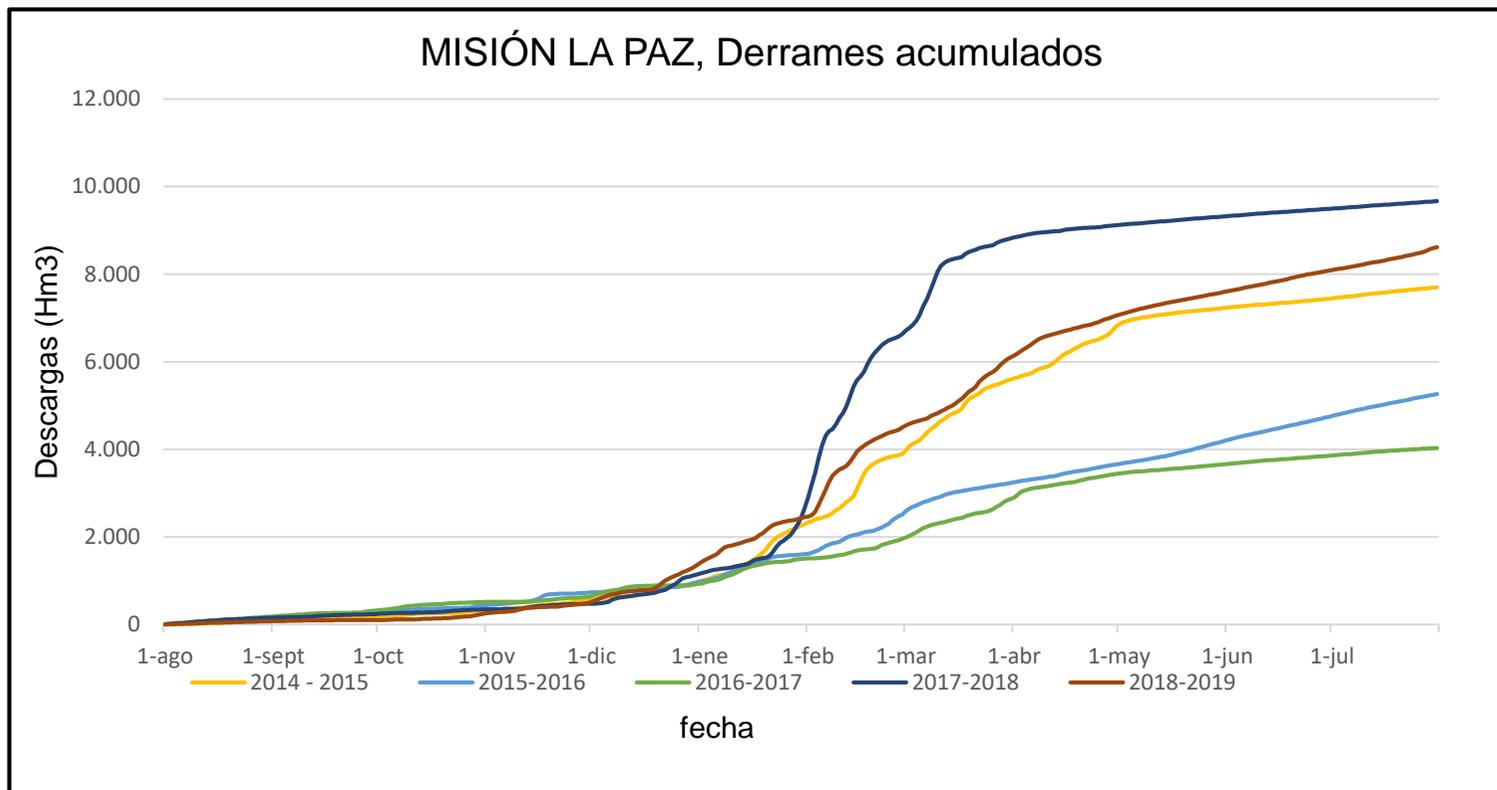
Figura N° 56. Misión La Paz. Derrames acumulados (hm3).
