## ACTUALIZACION DE LOS ESTUDIOS DE FUNCIONAMIENTO DE LAS PRESAS DE COLAS EN LA ALTA CUENCA DEL RIO PILCOMAYO

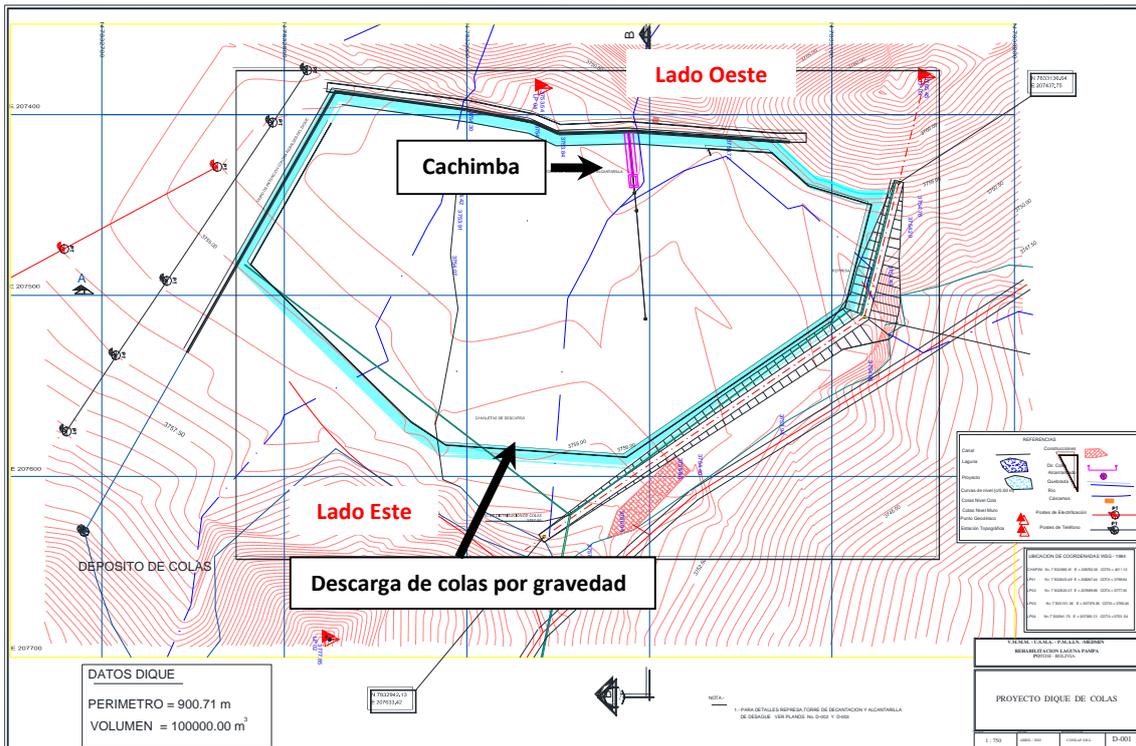
Una cosa importante a resaltar es que LP-1, fue construida sobre una antigua Presa de agua denominada Dique del Rey, donde la cachimba o torre de descarga se encontraba en el lado Oeste, hacia la comunidad de San Antonio ver fig. N°2.1 y fig. N° 2.2 por lo tanto para la descarga de las aguas clarificadas, tuvieron que construir una nueva torre (cachimba) en el lado Este, como se puede ver en la fig. N° 2.3, en el lugar más adecuado, porque el dique ya estaba colmatado con colas.

Fig. N° 2.1. Dique de colas LP-I, fuente: proyecto Laguna Pampa, COINSAP abril 2002

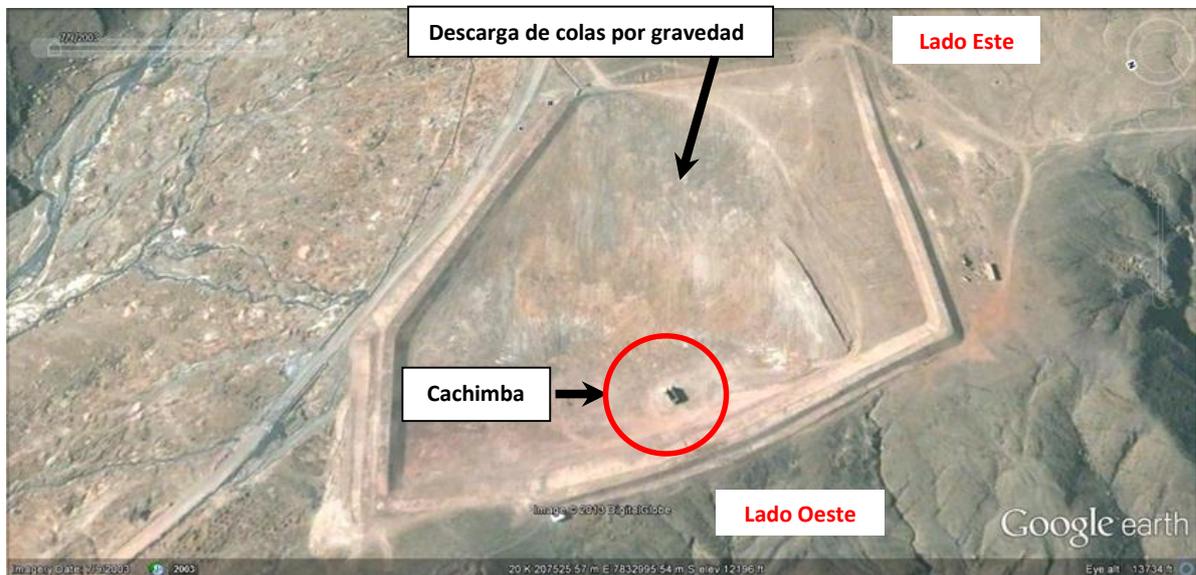
Fig. N° 2.2 Dique de colas LP-I recién construida, se observa la cachimba original

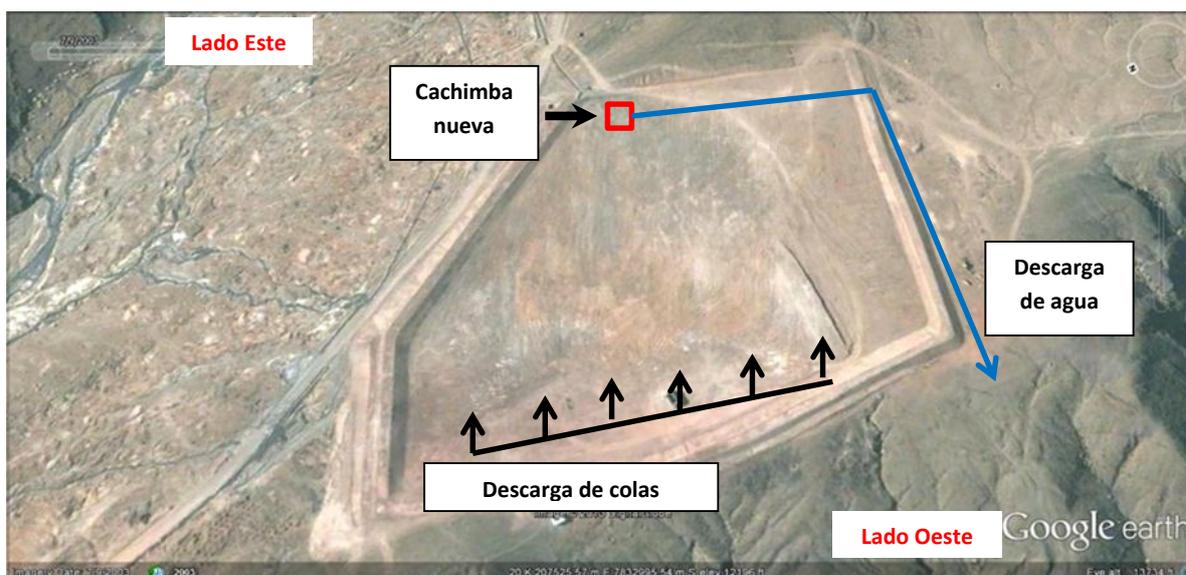
Fig. N° 2.3 Dique LP-I, el nuevo sistema de descarga de colas y agua

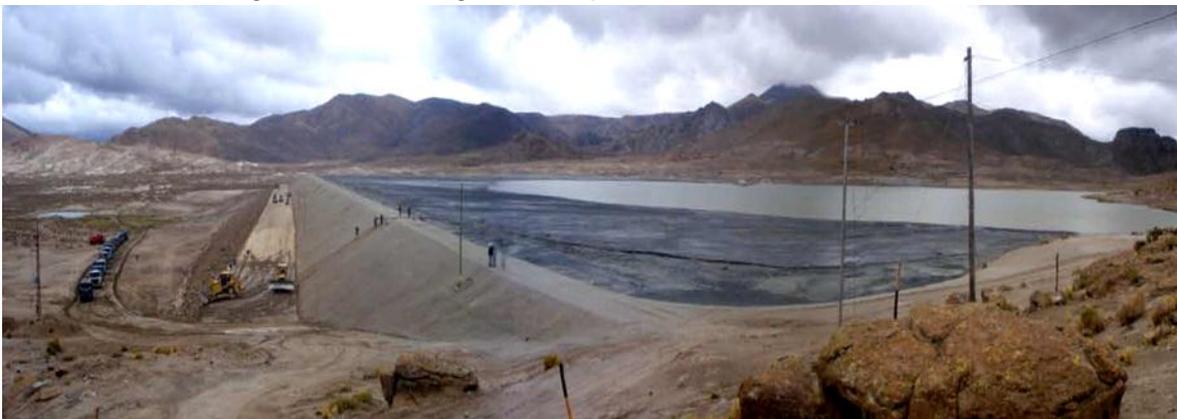
Hemos constatado también que el tema de la seguridad de los diques va adquiriendo mayor atención por parte de algunas empresas, sobre todo si tuvieron algún incidente ambiental anterior como es el caso de la Presa de colas de Porco, Foto 2.18, inicialmente construida como presa aguas arriba, y ahora se cambió el diseño al modelo aguas abajo que es muchísimo más seguro contra riesgo de colapso.

Foto 2.18. Dique del tipo aguas abajo, construido en la mina Porco, grupo minero Sinchi Wayra, después del colapso del dique en 1996

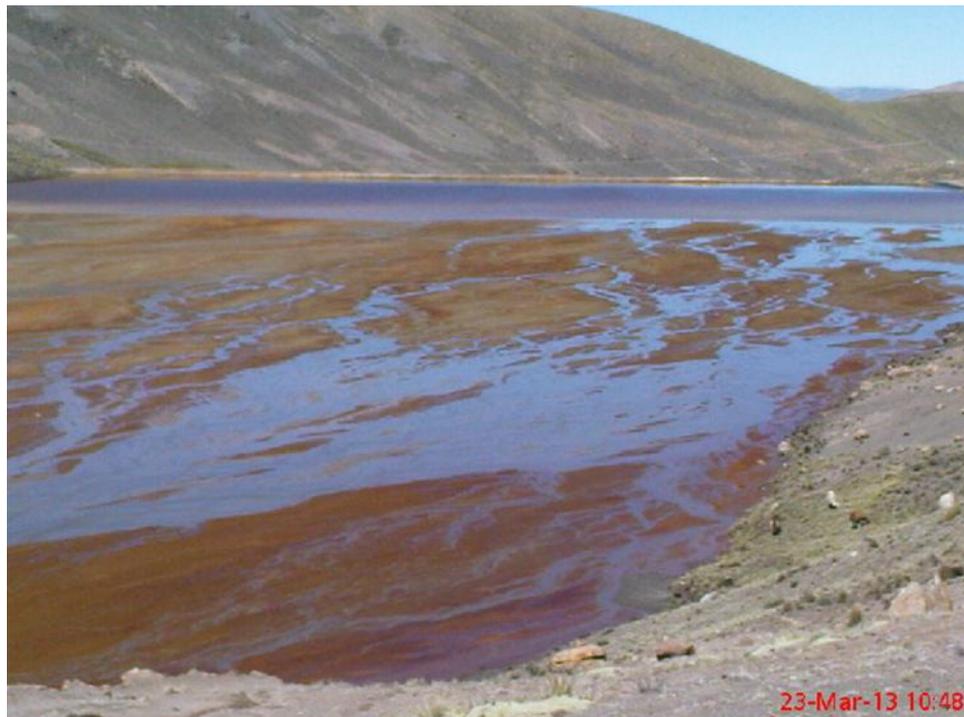
Y la presa de colas de Andacaba, no está tomada en cuenta en la selección de presas sujetas de estudio, a pesar de constituirse en una presa con indicios de deficiencias de construcción, como muestran las filtraciones al pie del dique (fotos 2.20 y 2.21); el mal manejo de las colas, donde se descarga como si fuera una presa de agua (fotos 2.22 y 2.23), y, la descarga directa al río de las aguas ácidas de la presa de colas, como se puede ver en la secuencia de fotos 2.24 al 2.26.

Foto 2.22. Presa Andacaba, descarga de colas, a semejanza de una presa de agua

Por las consideraciones anteriores, la presa de Andacaba podría confrontar daños de estabilidad si no se toman los recaudos necesarios, por lo que nos permitimos sugerir la ampliación del contrato para posibilitar la realización de una evaluación, debido a que el presupuesto aprobado solo alcanza para las presas seleccionadas, y el costo que demandará el estudio de ésta presa no permite que hagamos bajo el mismo presupuesto.

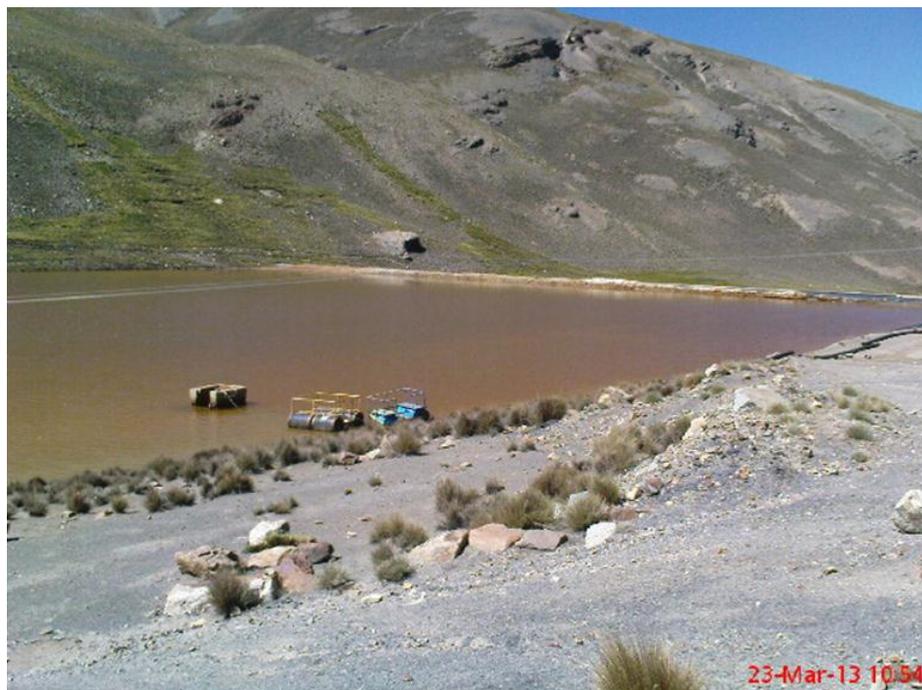
Foto 2.23. Presa de Colas de Andacaba, que se asemeja a una Presa de agua.

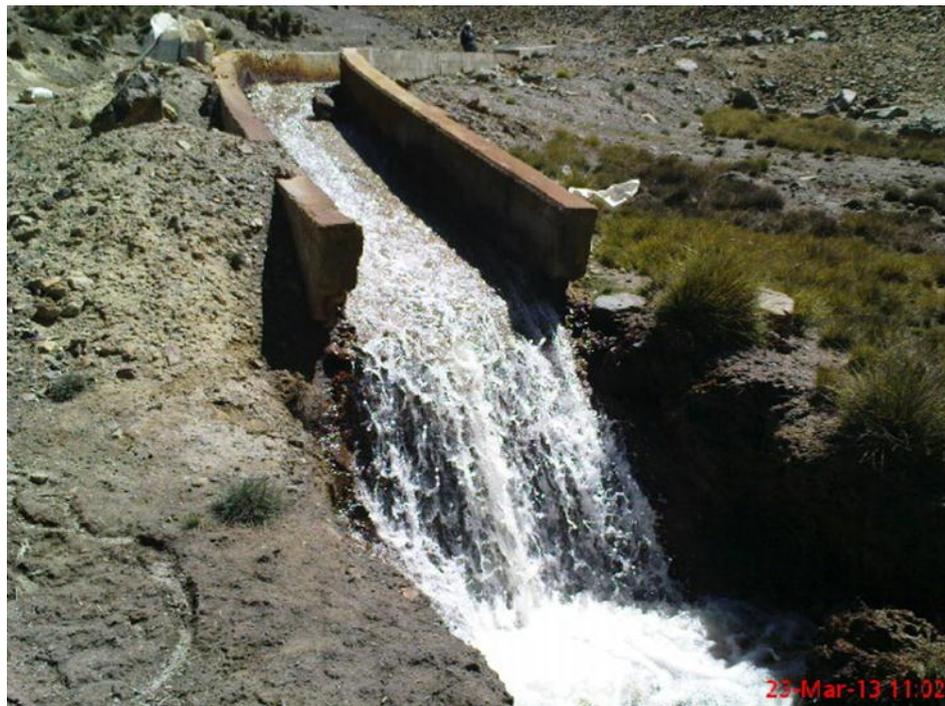
Foto 2.24. Presa de Colas de Andacaba, descarga de agua del dique al río.

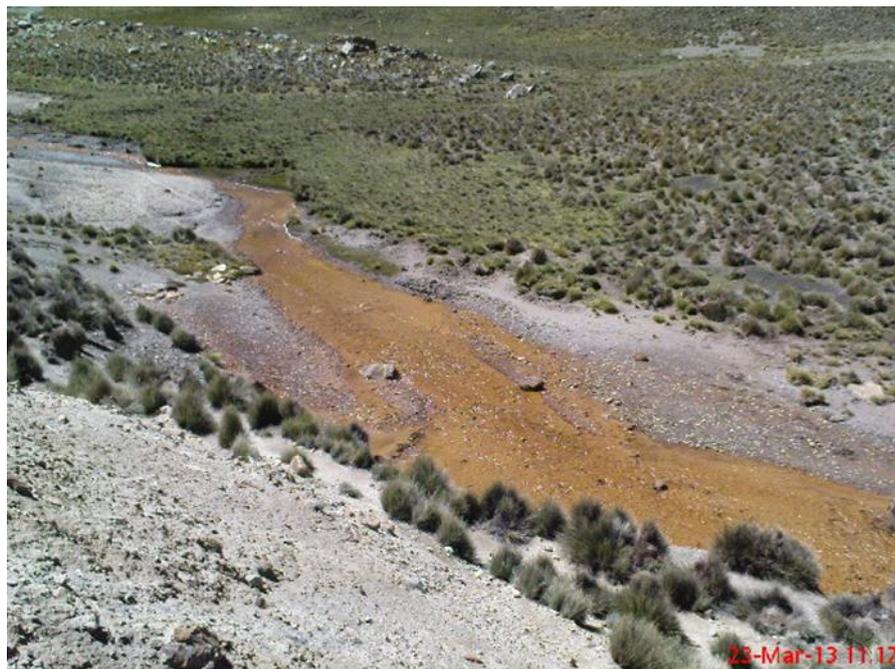
Foto 2.25. Presa Andacaba, el agua descargada sigue su curso en el río.

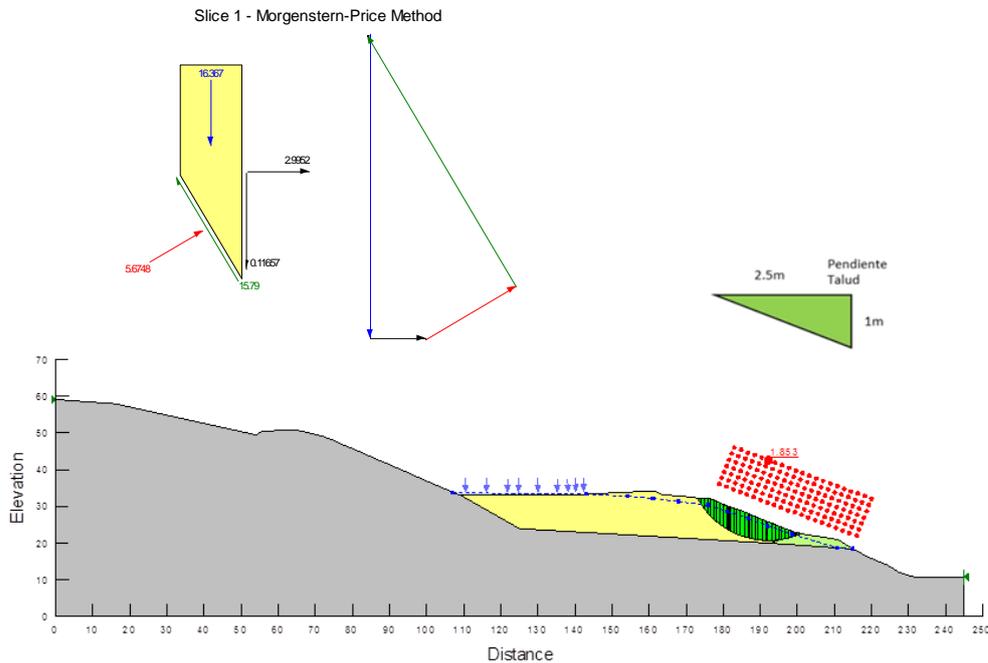
SECCIÓN PROGRESIVA: 0+46.46 Lambol 01

La fig. 3.6, muestra el equilibrio de fuerzas y la modelación del cálculo del factor de seguridad en la sección progresiva 0+46.46 del dique, que llega a ser el FS=1.85 más bajo de todos los analizados.

Fig. 3.6 Cálculo del FS, sección 0+46.46 dique Lambol - Choroma

Sin embargo este FS=1.85, resulta ser elevado, vale decir que tiene un 85% de seguridad, y uno de los factores que incide positivamente, es la pendiente del talud que tiene una relación de 2.5:1 (H:V) bastante conservadora, teniendo en cuenta que una relación de 2:1 es recomendable para [este caso].

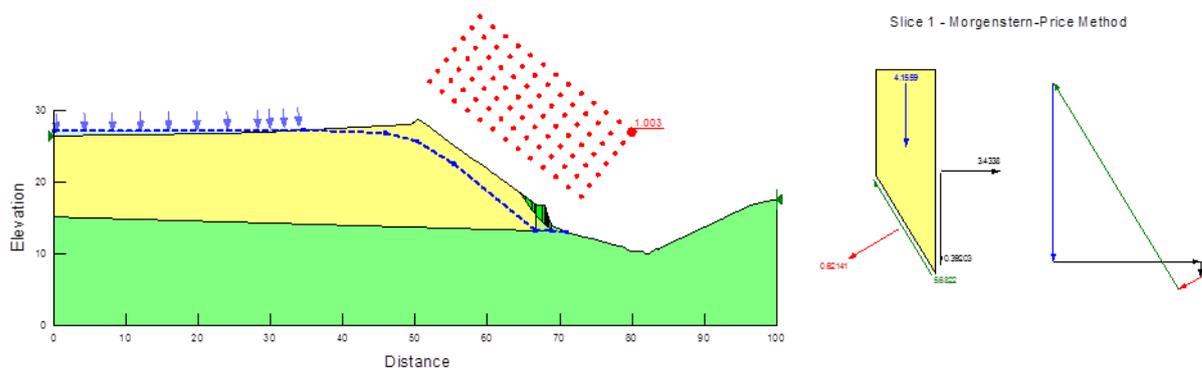
Sí observamos el círculo de falla de la sección progresiva 0+35.17 en la fig. 3.9, veremos que el círculo de falla se encuentra casi en todo el talud, a diferencia de la sección progresiva 0+45.17 donde el círculo de falla se reduce y las fuerzas deslizantes afectan solamente al muro ciclópeo como se observa en la fig. 3.10, y vuelve agrandarse el círculo de falla casi en todo el talud en la sección progresiva 0+55.17 que se muestra en la fig. 3.11

Fig. 3.10 Sección progresiva: 0+45.17 Chocaya

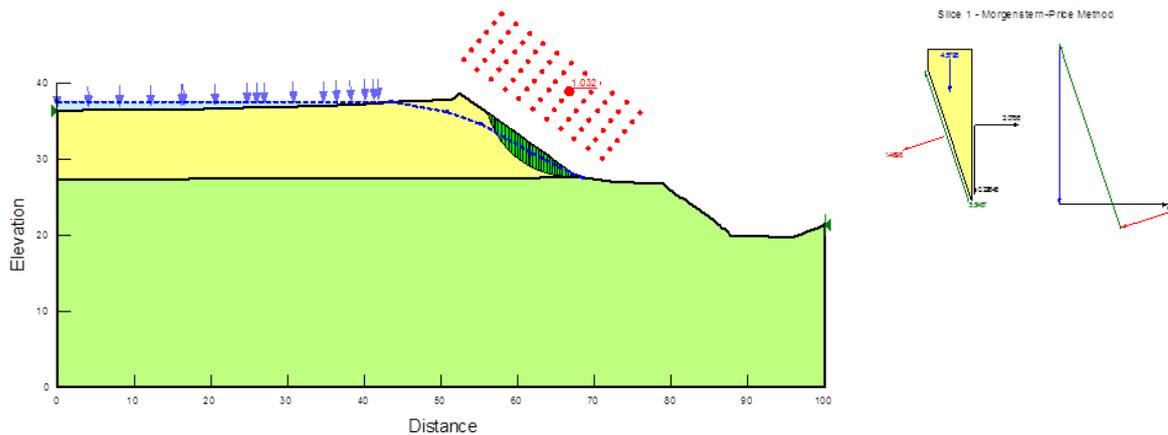
Fig. 3.11 Seccion progresiva 0+55.17 - Chocaya

La media del FS del dique de Chocaya Animas sería  $FS=1.02$ , que nos indica que la presa está en equilibrio y no tiene un margen de seguridad, y aquí podemos ver que la pendiente juega un papel negativo muy importante ya que la relación 1.35:1 (H:V) es una relación muy baja, porque la literatura especializada recomienda una relación mínima de 2:1.

El Factor de seguridad del dique de colas de Chocaya es  $FS=1$ , lo que significa que el dique está en equilibrio, y que no tiene un margen de seguridad, la pendiente del talud es muy elevada (1.35:1). Pero han tenido a su favor el ritmo de crecimiento del dique, como se muestra en la fig. 3.13, que ha cumplido con el ritmo de crecimiento proyectado en el diseño como se muestra en la fig. 3.14, lo que ha permitido consolidar el mismo, otro factor es la compactación realizada en el talud aguas abajo, y el buen drenaje que tiene la presa han ayudado en la estabilidad del dique.

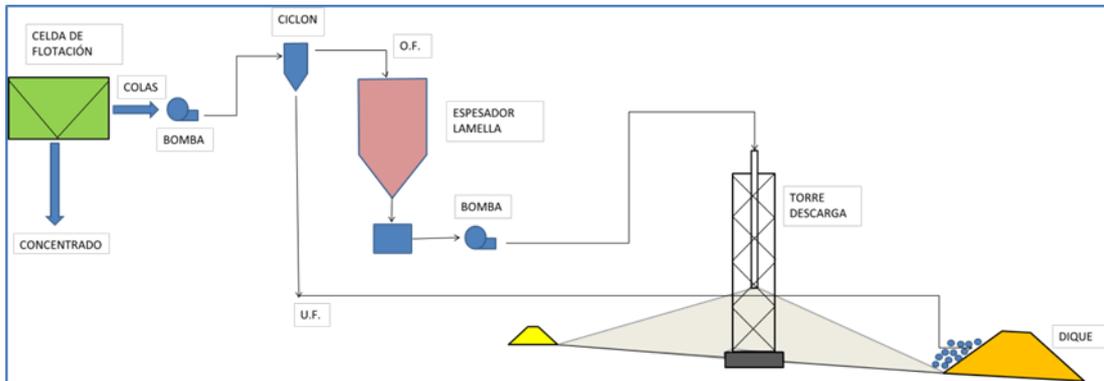
El problema se origina prácticamente desde el inicio de operaciones, y veamos porque: La descarga de colas fue diseñada semejante al tipo de “colas espesadas”, como se ilustra en la fig. 3.15, donde las colas son bombeadas a un ciclón éste separa en dos productos: el grueso o under flow (U.F.) es enviado a los diques de arranque para su respectivo crecimiento, y el over flow (O.F.) o grano fino, es descargado en un espesador de láminas para luego de ser espesado bombear a una torre de descarga ubicada en el centro del dique, donde el objetivo de éste sistema es enviar colas al dique con la menor cantidad de agua posible.

Sin embargo no se siguieron los procedimientos de diseño, y lo que ocurrió fue que en vez de espesar las colas las enviaron directamente de la planta al dique, pero además descargando las colas en el lado opuesto del dique de arranque como se muestra en la fig. 3.16, donde la segregación natural envió los granos finos al pie del talud aguas arriba del dique de arranque, donde se encontraban los dedos de drenaje y la tubería de descarga de agua del dique, obstruyendo la única tubería de salida de agua del dique, y formando el espejo de agua en el sector donde debería estar creciendo el dique, en la foto 3.1 Podemos ver este extremo.

Fig. 3.15. Sistema de descarga de colas según diseño

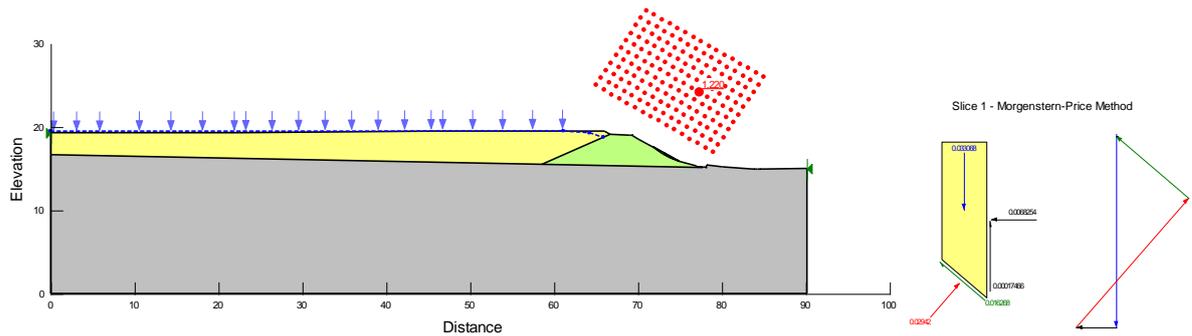
La figura 3.17, muestra la simulación para la obtención del FS, en la sección progresiva 0+127.58, de acuerdo al plano topográfico que se muestra en la fig. 3.18.

Fig. 3.17 Determinación del FS de la sección progresiva 0+127.58

Para evitar esta situación, se deberá excavar en el sector donde se encuentran los dedos de drenaje y la tubería de salida de agua, repararlos y ponerlos nuevamente en funcionamiento, conectados a una cachimba principal que se tendrá que construir, e interconectados a otras cachimbas móviles. Una vez habilitado el sistema de drenaje el sistema de descarga podría ser el de aguas arriba.

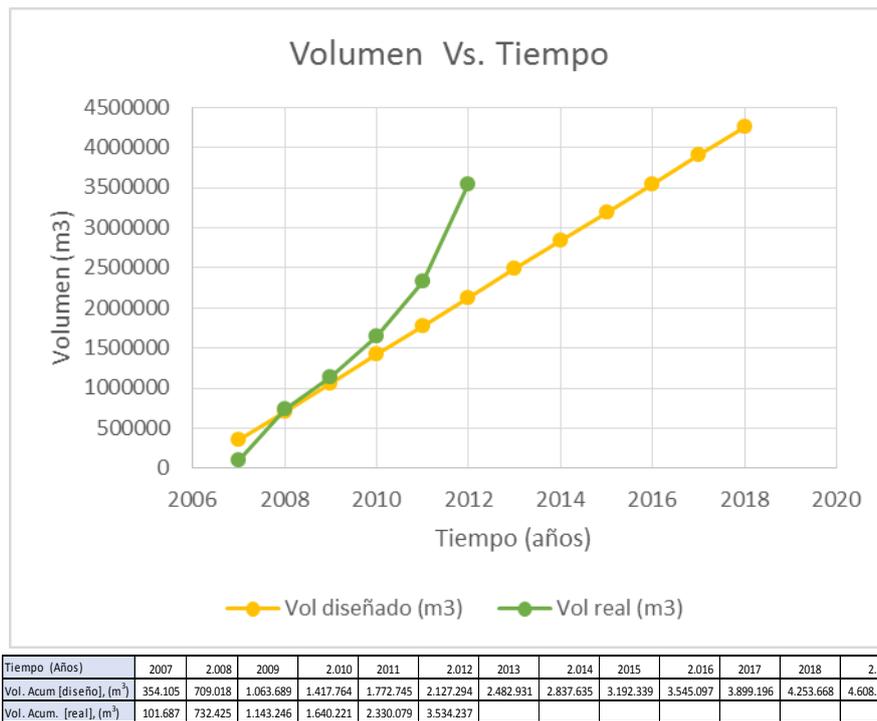
Fig. 3.23 Curva comparativa de crecimiento, colas proyectadas y reales

Pero solamente hasta el año 2010 se cumplió el ritmo de crecimiento de las colas de acuerdo a lo proyectado en el diseño, porque luego el crecimiento se incrementó considerablemente de acuerdo a los datos de los informes de monitoreo del DCSA, como se puede observar en la fig. 3.23.

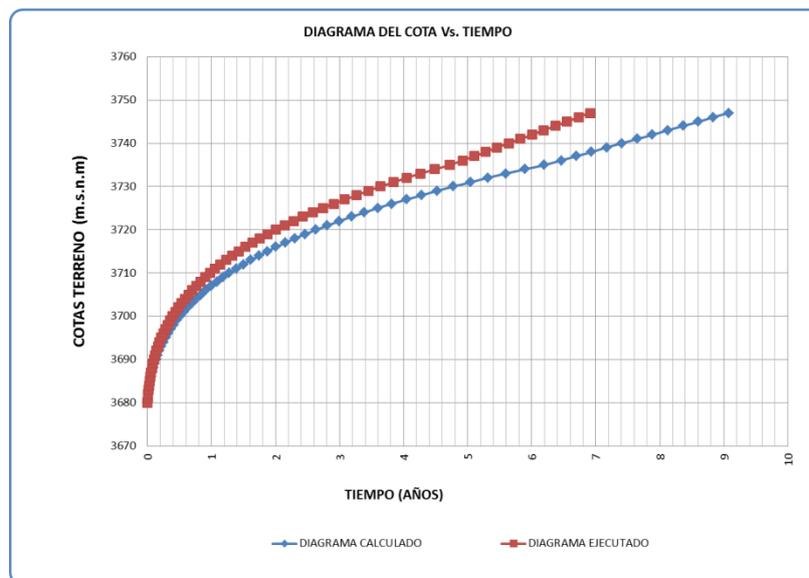
Fig. 3.24 Curva de crecimiento obtenida a partir de datos topograficos

Y corroborada por la curva de crecimiento del embalse Tiempo Vs. Cota en la figura 3.24, obtenida a partir de los datos del levantamiento topográfico, y cuyo perfil se muestra en la figura 3.25

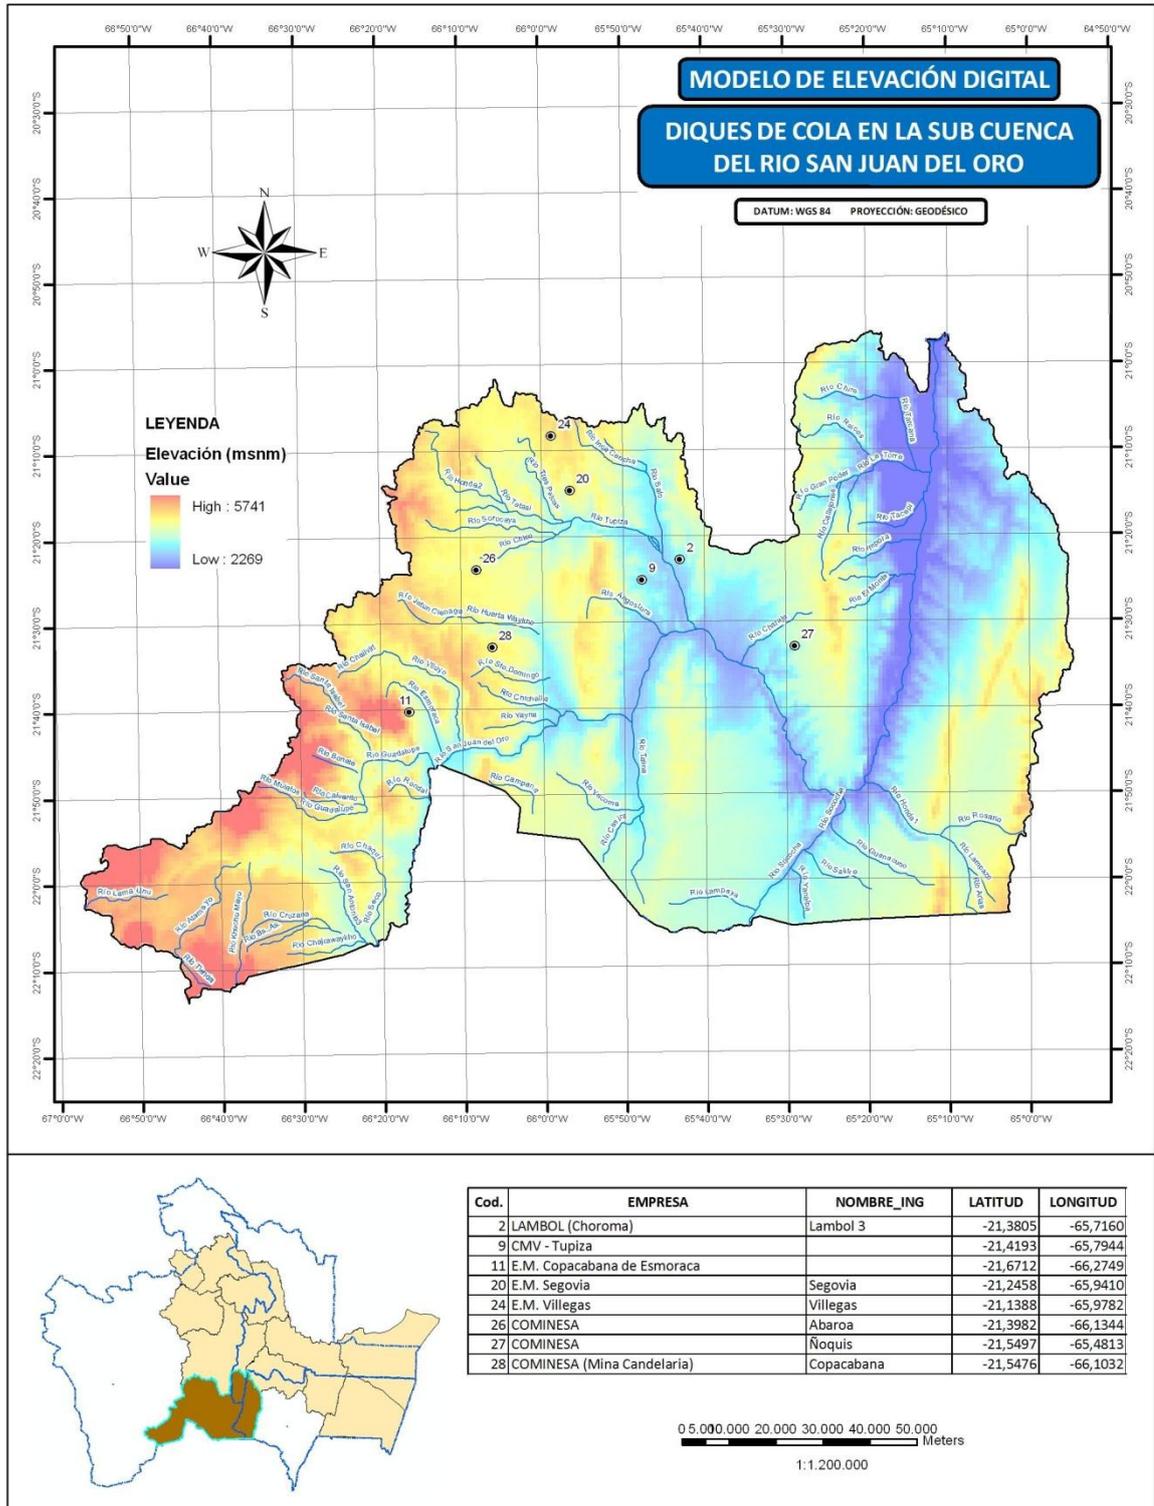
Fig. 3.30 Presa de Lambol – Choroma, sobre la sub cuenca del río San Juan del Oro

La fig. 3.30 nos permite observar que en caso de que el dique de colas de Lambol Choroma, sufra un colapso, afectará primero al río Tupiza, luego al río San Juan del Oro, al río Pilaya y finalmente al río Pilcomayo.

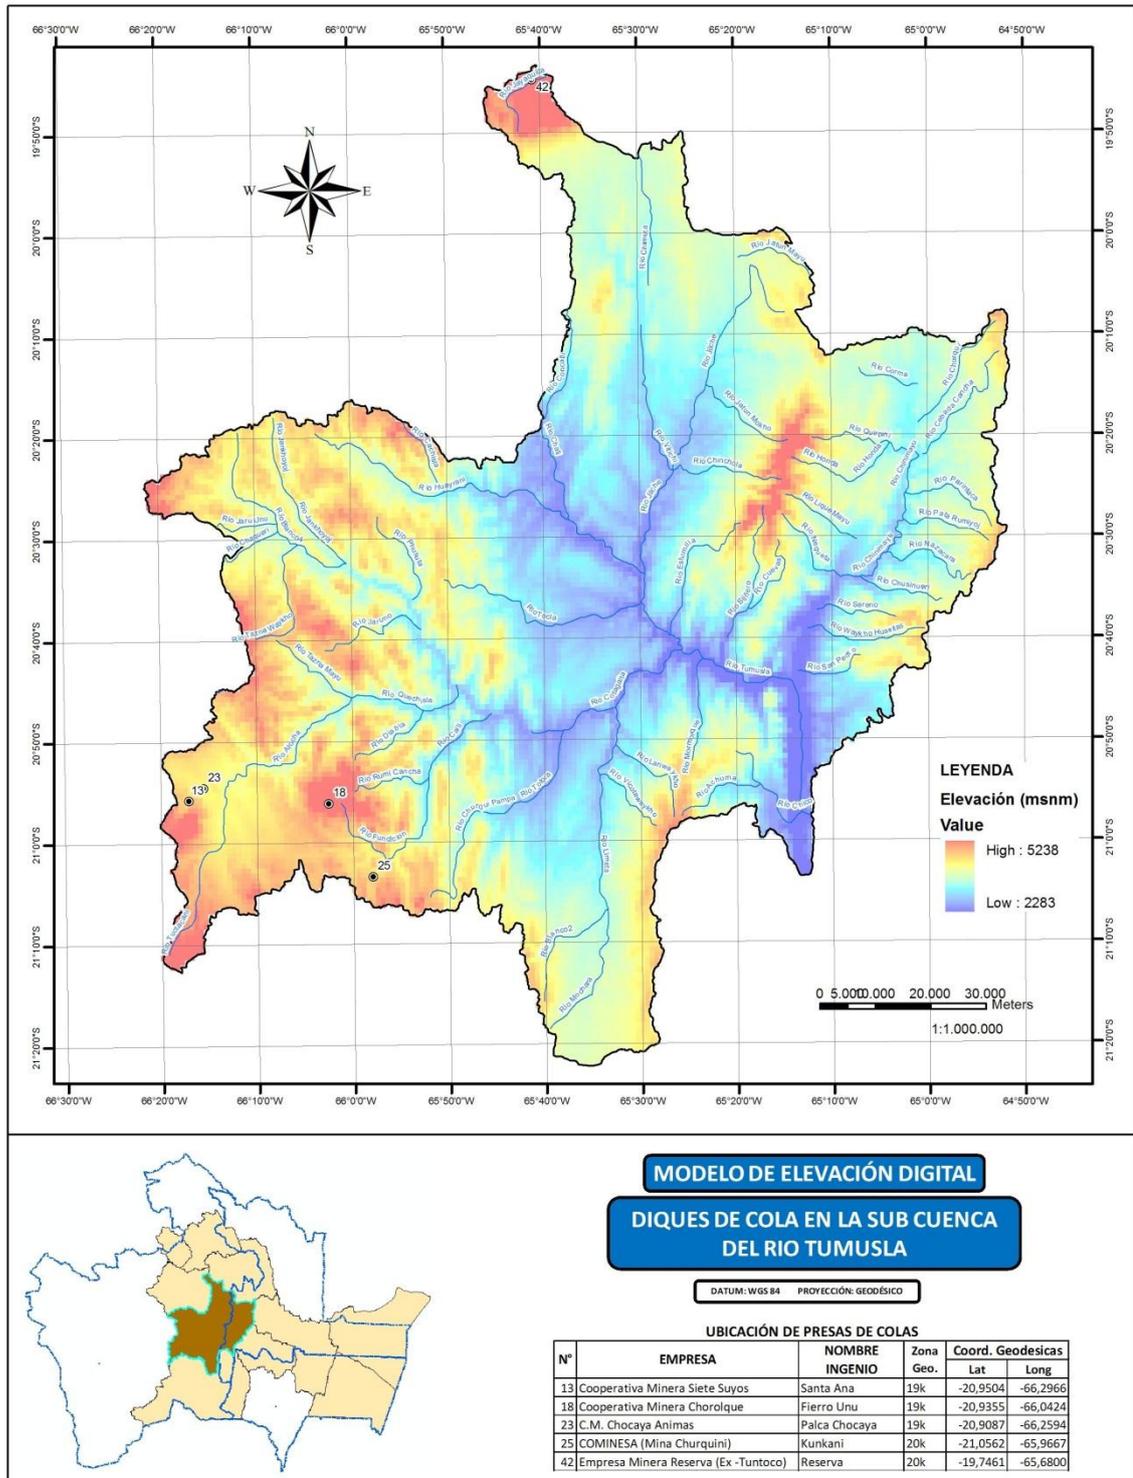
Fig. 3.31 Presa de colas de Chocaya Animas, sobre la sub cuenca del río Tumusla

La fig. 3.31 nos permite observar que en caso de que el dique de colas de Chocaya Animas, sufra un colapso, afectará primero al río Atocha, luego al río Quechisla, al río Cotagaita, al río Tumusla, al río San Juan del Oro, al río Pilaya y finalmente al río Pilcomayo.

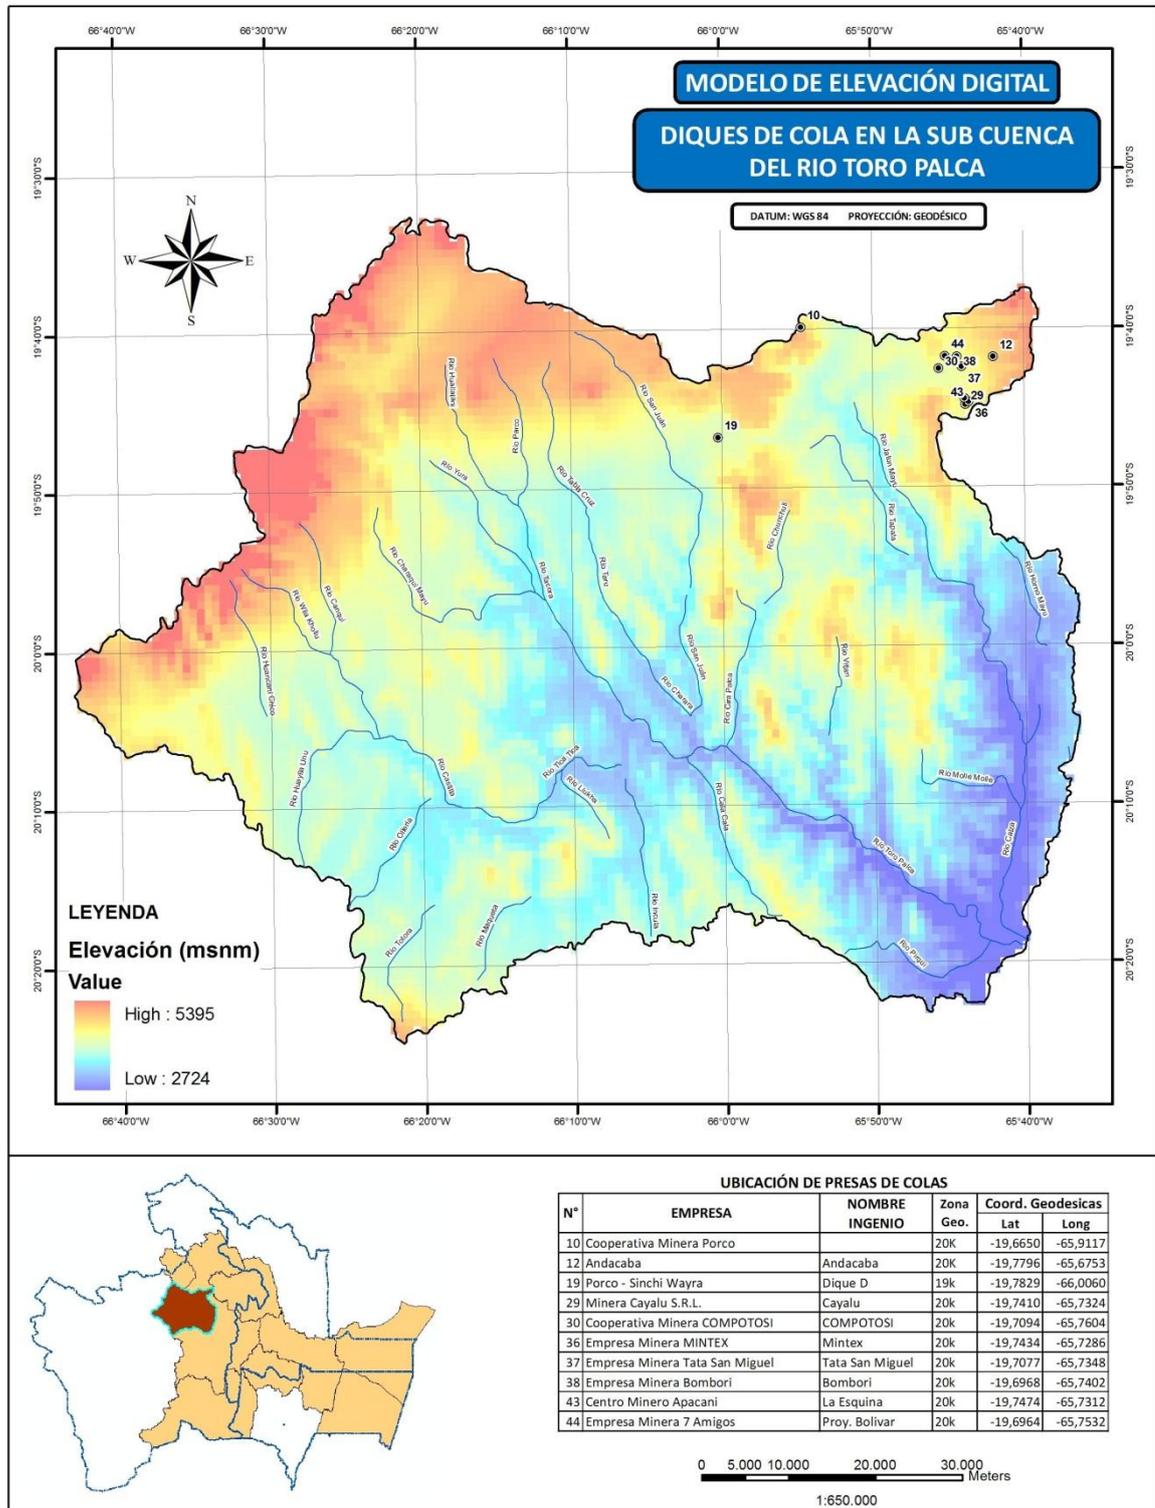
Fig. 3.32 Presa de colas de Compotosi, sobre la sub cuenca del río Toro Palca

La fig. 3.32 nos permite observar que si existiera derrame de colas, estas llegarían al río Jatun Mayu, luego al río Caiza, al río Tumusla, y finalmente al río Pilcomayo.

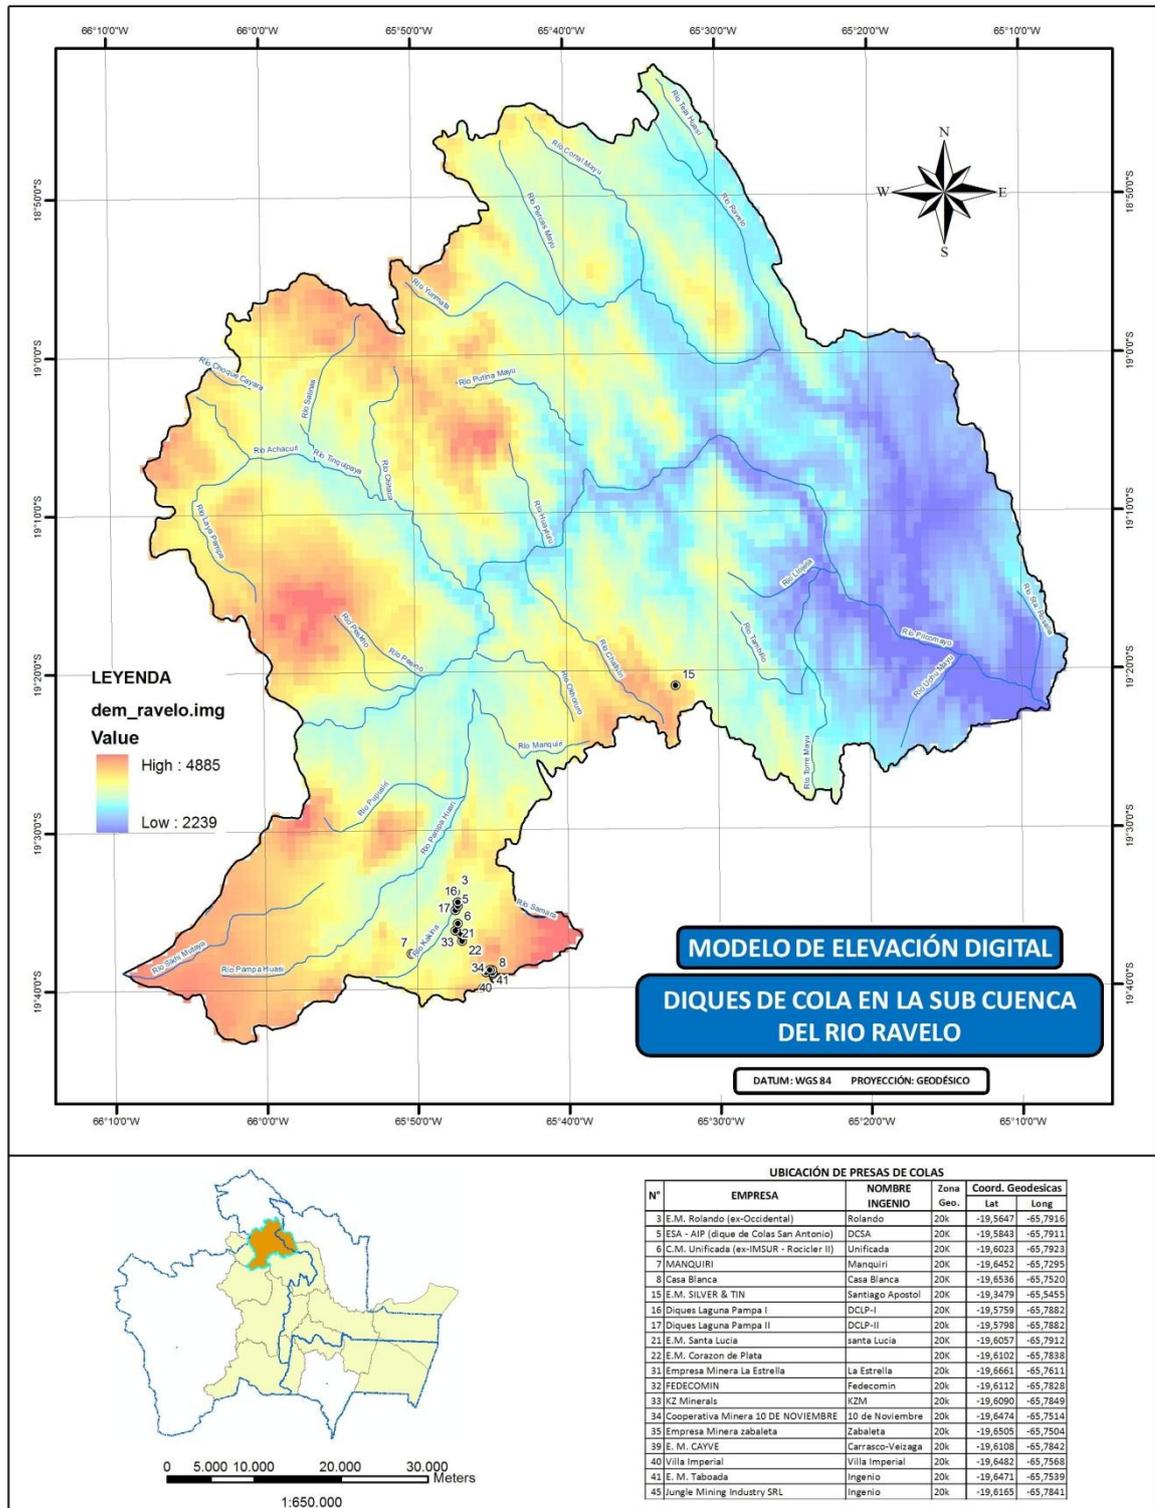
Fig. 3.33 Presa de colas de San Antonio, sobre la sub cuenca del río Ravelo

La fig. 3.33 nos permite observar que si existiera derrame de colas, estas llegarían al río Tarapaya, luego al río Pampa Huari, y al río Pilcomayo.
