COMISION TRINACIONAL PARA EL DESARROLLO DE LA CUENCA DEL RIO PILCOMAYO

# ONDA DE CONTAMINACIÓN POR ROTURA DE DIQUES DE COLAS EN LA ALTA CUENCA DEL RÍO PILCOMAYO

**Primer Informe Parcial**

Proyecto LHA 346 Informe LHA 01-346-14 Ezeiza, Setiembre de 2014

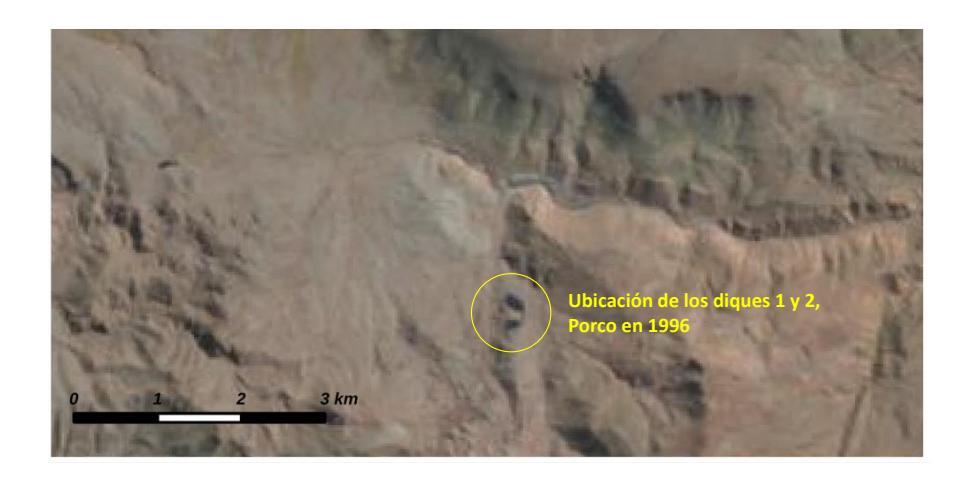
a) Diques 1 y 2, 12 de agosto de 1996

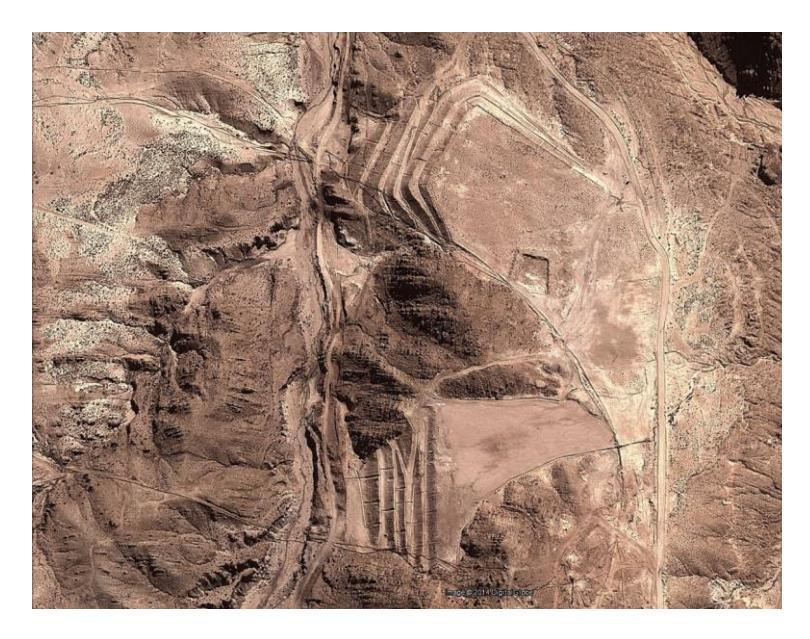
En la Figura 3.4 se muestra una imagen actual con las ubicaciones relativas de los cuatro diques de Porco, donde se observa que los tres primeros ya están cerrados. Por su parte, la Figura 3.5 presenta ampliada la zona de los diques 1 y 2 en la situación actual.

Figura 3.5. Situación actual de los diques de colas 1 y 2, operativos en 1996.

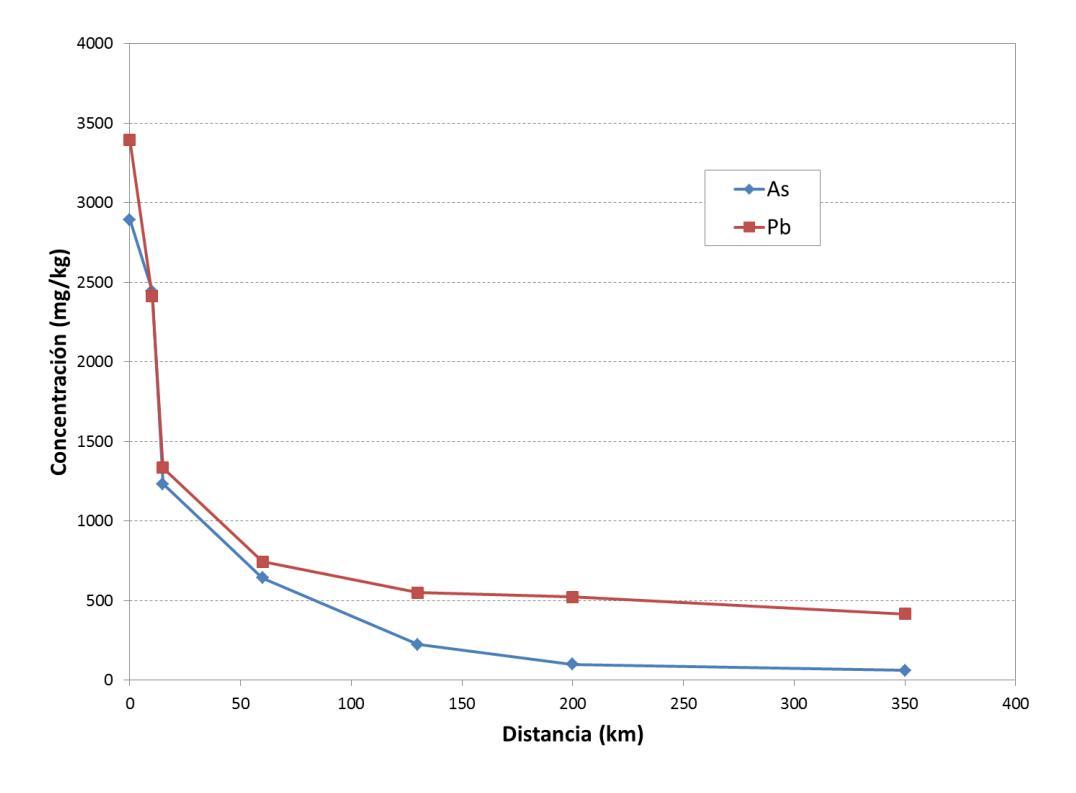
Figura 3.7. Concentración de As en sedimentos de cauce

Los metales analizados fueron Plomo, Cadmio, Arsénico, Selenio, Cobre, Cromo, Cobalto, Níquel y Cinc. En la Tabla 3.1 y la Figura 3.7 se presentan las concentraciones en sedimento del cauce de Arsénico (As) y Plomo (Pb), que son las dos componentes que muestran tendencias más claras de decaimiento.

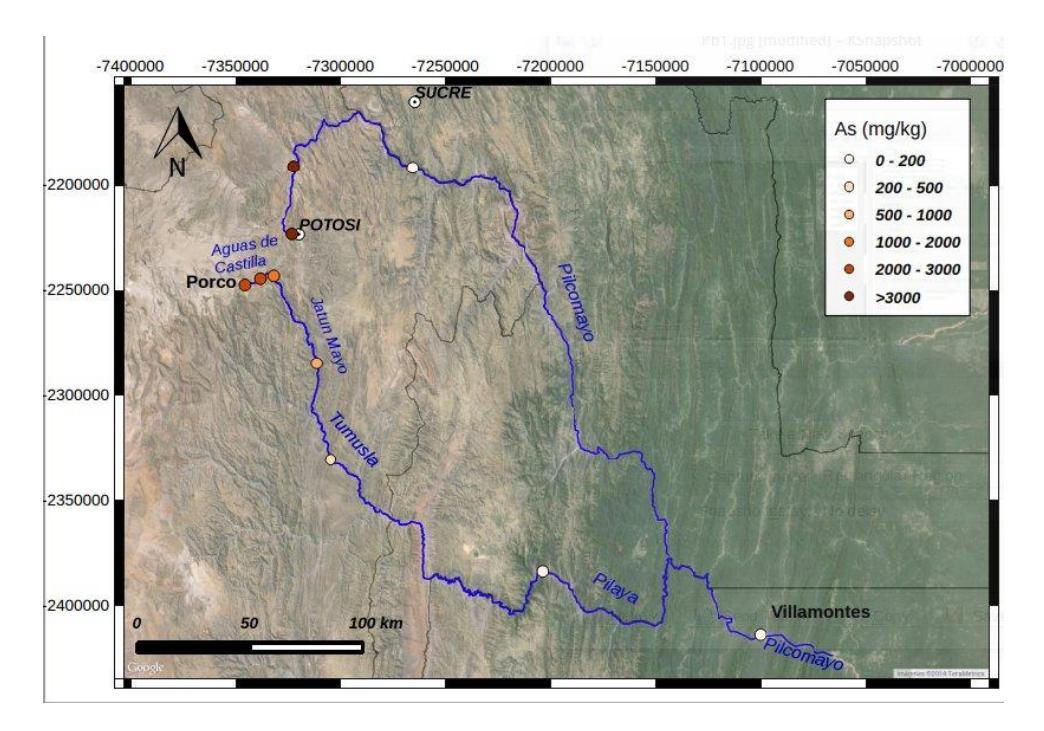
Figura 3.8. Concentración de As en sedimentos de cauce

En las Figuras 3.8 y 3.9 se vuelven a representar las concentraciones de As y Pb sobre el mapa de la cuenca. Allí también se indican las correspondientes a dos estaciones de muestreo sobre el río Pilcomayo, aguas abajo de Potosí, donde no hay influencia del vertido de Porco. Sin embargo, esas concentraciones son muy altas, indicando la influencia de descargas desde fuentes ubicadas en torno a Potosí.

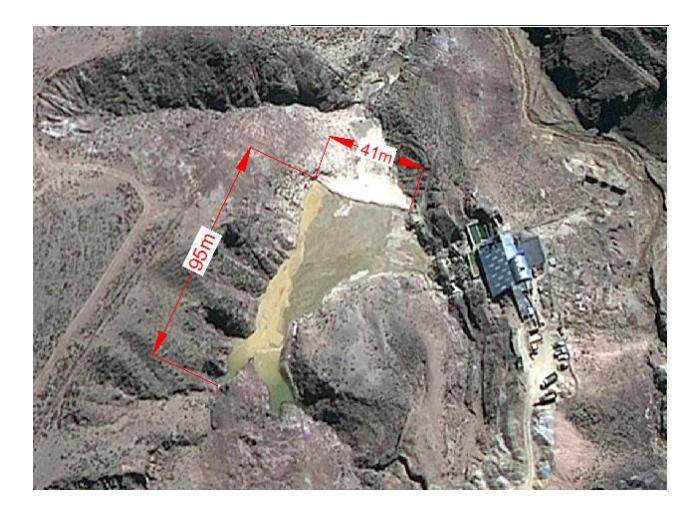
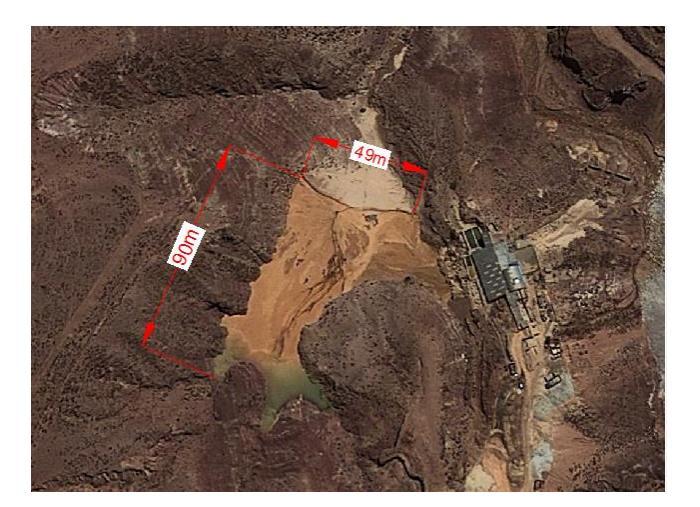
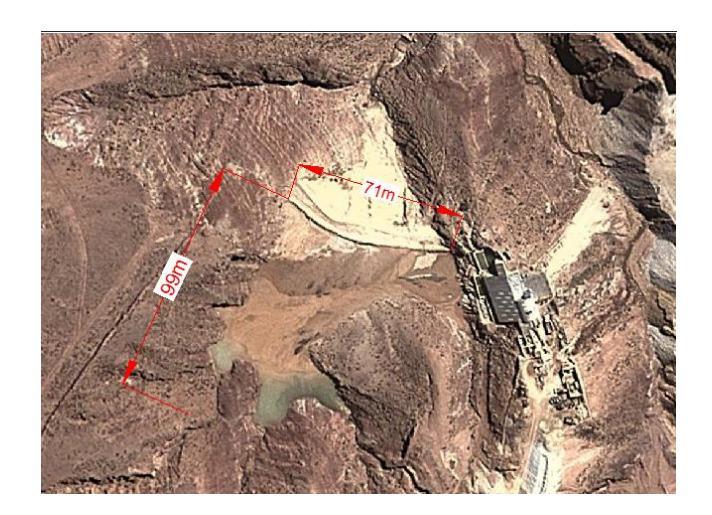
Figura 3.11. Evolución del dique Santiago Apóstol

A partir de imágenes satelitales es posible constatar el acelerado recrecimiento del dique en los últimos años (Figura 3.11). El recrecimiento se acentuó significativamente entre 2011 y 2013, cuando la longitud de coronamiento pasó de 45 a 71 m.

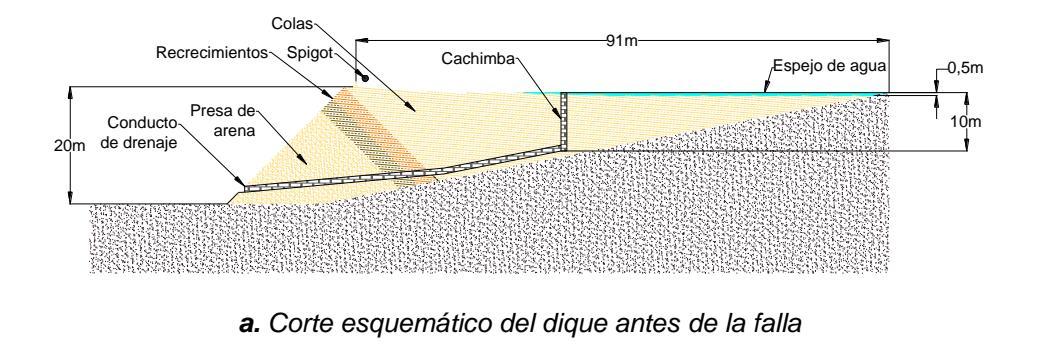
A partir de la observación en el sitio, se sabe que el conducto de drenaje está construido en roca (Figura 3.11). En la Figura 3.12a se presenta un corte longitudinal esquemático del dique, donde se identifican la cachimba, el conducto de descarga de colas (*spigot*), los sucesivos recrecimientos, el espejo de agua que tendría el dique al momento de la falla y las dimensiones estimadas a partir de la visita en campo. Previo a la falla, la carga de residuos mineros por sobre el inicio del conducto de drenaje era de aproximadamente 10 m (Figura 3.2a). La cachimba colapsó debido al peso del material depositado en el dique, lo cual devino en la posterior descarga de colas a través del conducto de drenaje, generándose un pozo conoidal con vértice en el inicio del conducto de drenaje (Figura 3.12b). El talud de la presa no falló. En la Figura 3.13 se tiene una vista completa del dique de colas y su falla.

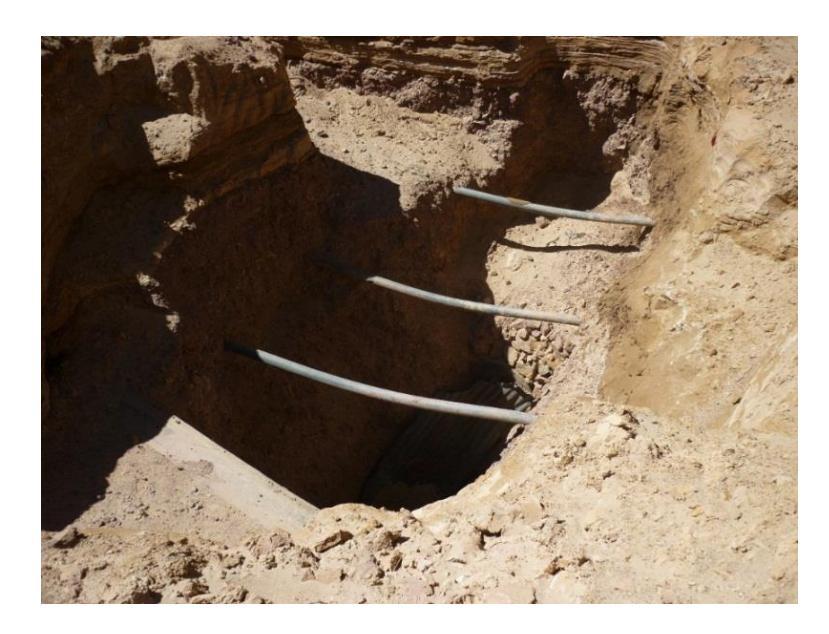
A pocos metros aguas arriba de la posición que tenía la cachimba se observó el pozo excavado para llevar a cabo el taponamiento del conducto y así detener descargas de colas remanentes (Figura 3.14).

Figura 3.14. Vista del pozo construido para obturar el conducto de drenaje

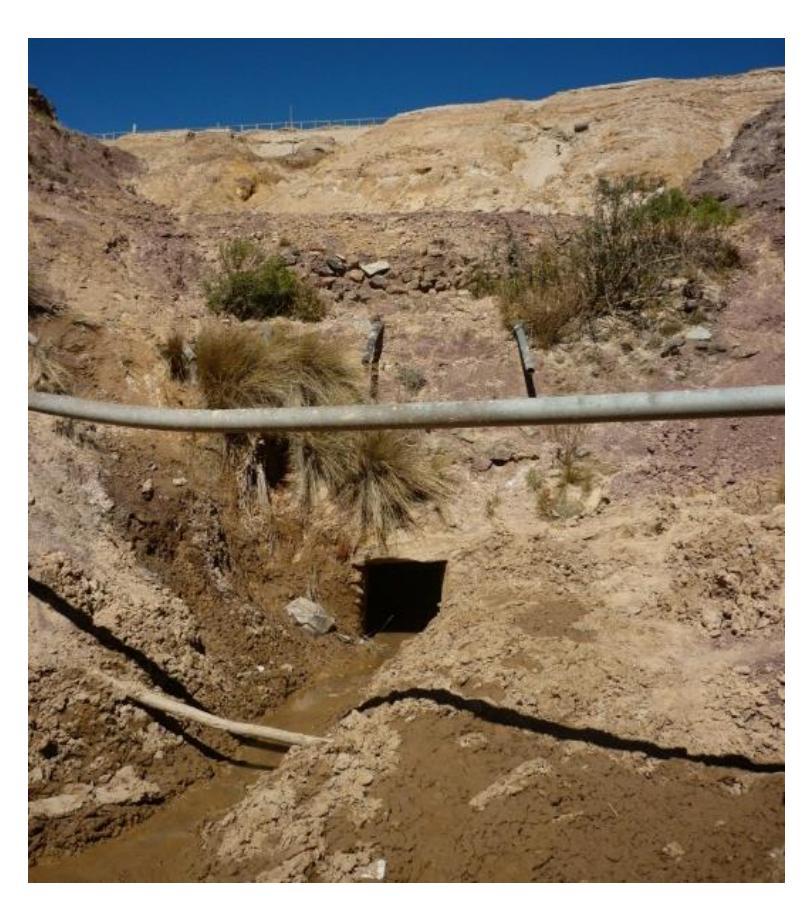
La Figura 3.15 muestra una vista más cercana de la salida del conducto de descarga, donde se distingue lo que sería la altura inicial del dique, por sobre la cual luego se efectuó el recrecimiento.

Figura 3.15. Vista cercana de la salida del conducto de descarga

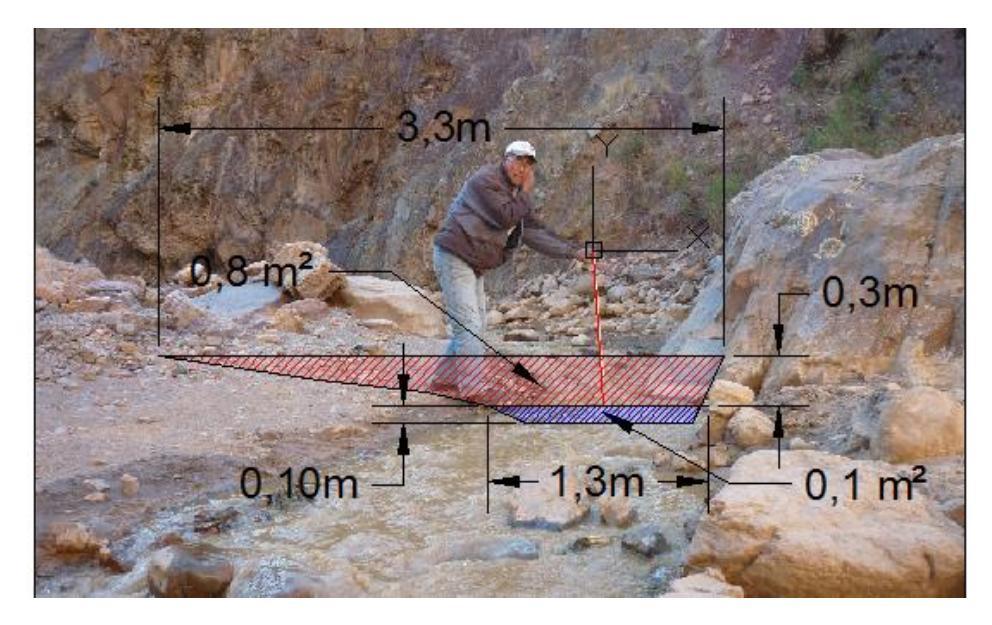
Figura 3.16. Sección del río Colavi

En la Figura 3.16 se muestra el análisis de una sección sobre el río Canutillos. Las marcas de la crecida indicaron 0,30 m por sobre el nivel del río al momento de la inspección, que tenía entonces una profundidad de 0,10 m y 0,60 m/s de velocidad de la corriente (tener en cuenta la acentuada pendiente longitudinal del río Canutillos, de aproximadamente 13%, de acuerdo a lo que surge del MDE). A partir de la estimación del área máxima de escurrimiento de la crecida (Figura 3.16), se infirió un caudal pico de 0,5 m<sup>3</sup>/s.

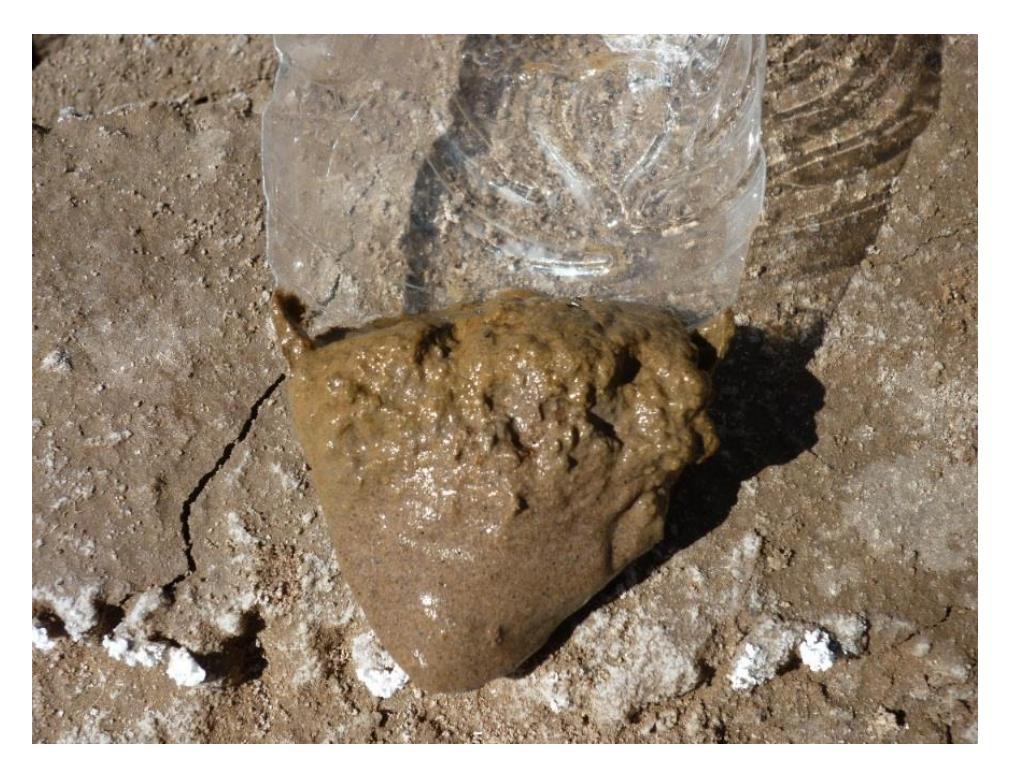
Como en Viña Quemada, en las márgenes se observaron depósitos de sedimentos color óxido, diferenciándose claramente respecto del color marrón del sedimento subyacente (Figura 3.31). Aquí también se tomaron muestras. En la Figura 3.32 se observa un perfil de sedimento extraído, donde se distingue claramente una capa de pocos milímetros de material superficial con coloración óxido, diferente a la del sedimento inferior.

Figura 3.32. Perfil de sedimento de la margen en Puente Mendez

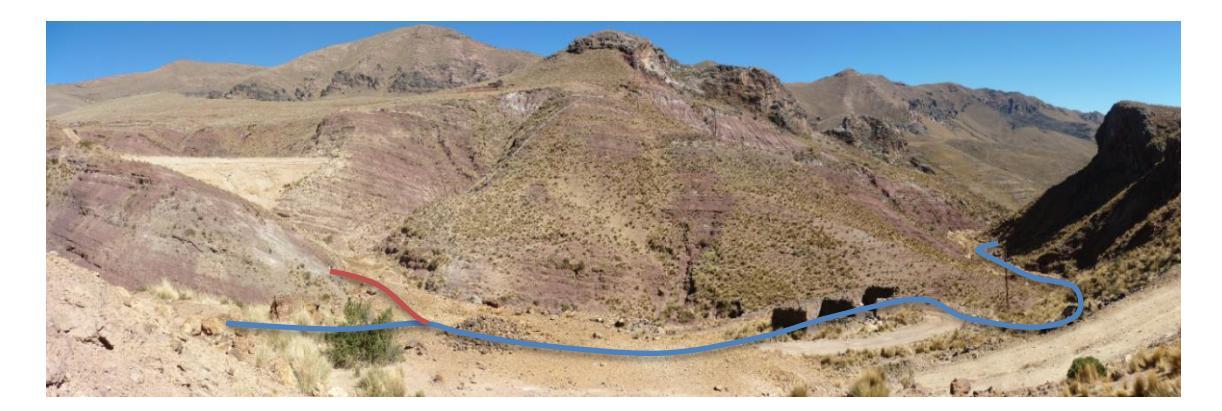
Tal como se indicó más arriba, la descarga del dique Santiago Apóstol alcanza, a 120 m del pie de presa, el río Canutillos, el cual a esa altura ya ha recibido el aporte de otros ingenios mineros. Se realizaron aforos y medición de parámetros in situ en el rio Canutillos antes y después del aporte de la descarga del dique. En la Figura 3.33 se observa esa confluencia.

Figura 3.33. Vista de la confluencia entre la descarga del dique (rojo) y el río Canutillos (azul)

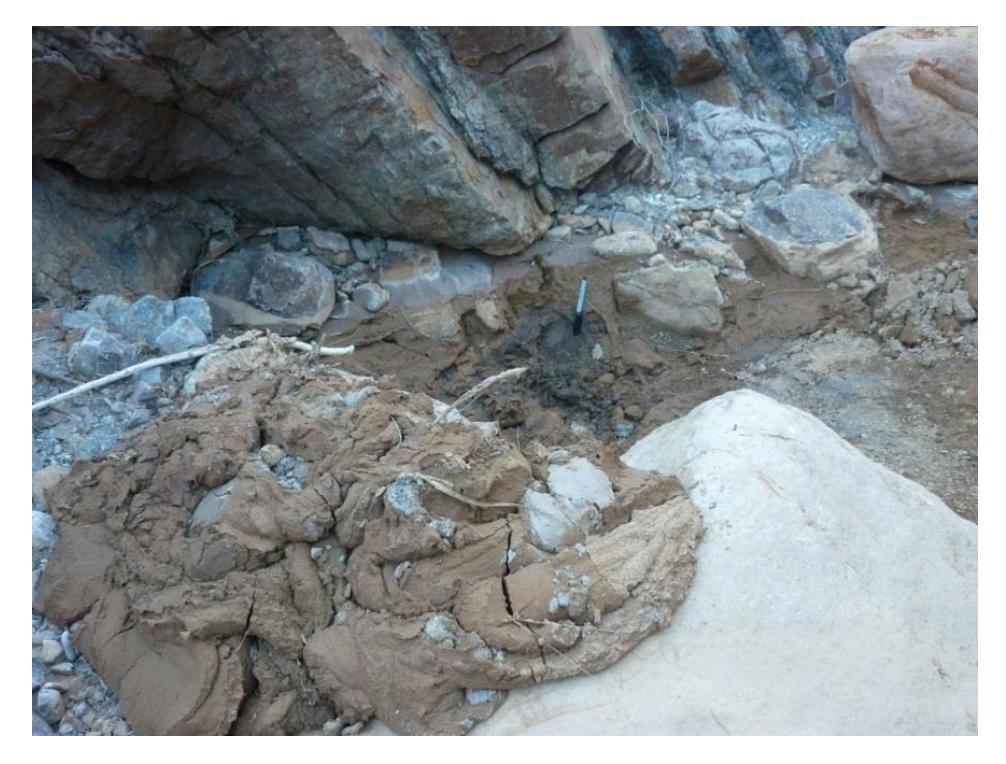
Figura 3.39. Toma de la muestra de sedimento de colas COL 5

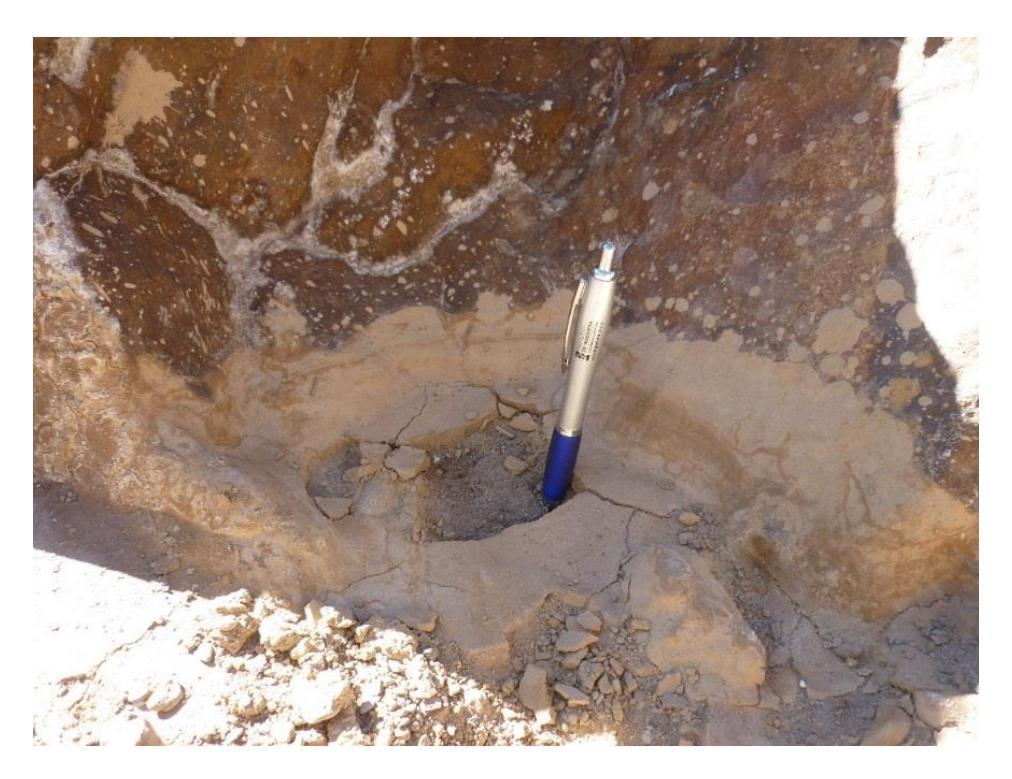
Figura 3.40. Toma de la muestra de sedimento de colas COL 2

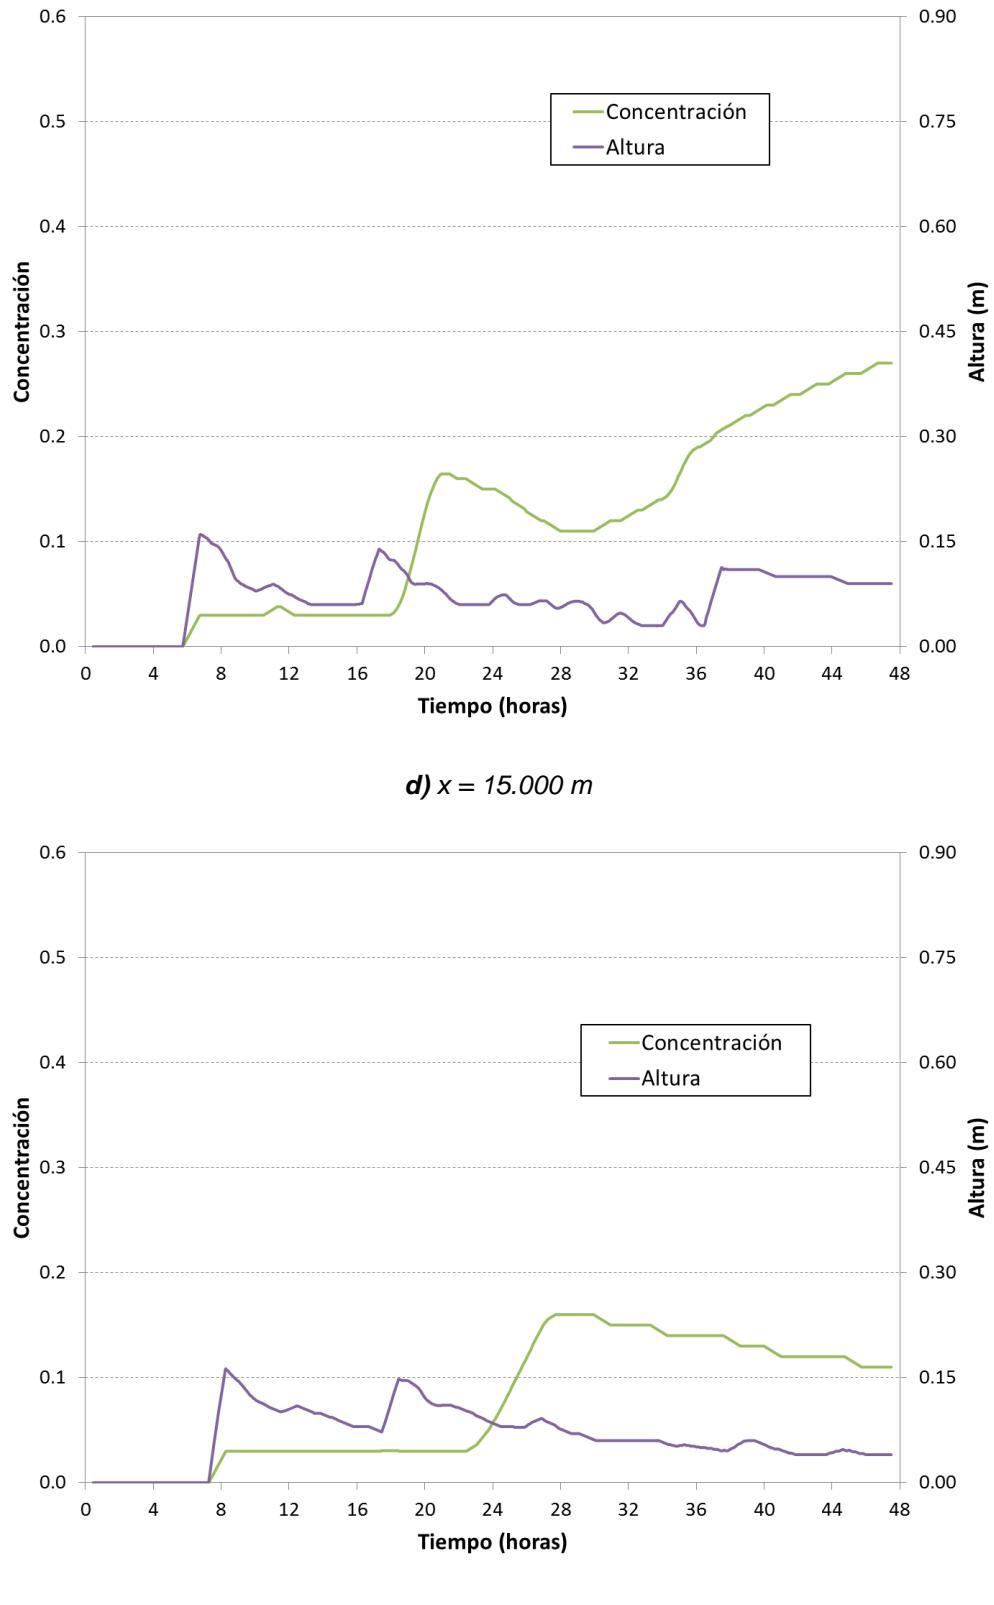
Figura 4.6. Altura y concentración de la mezcla en distintas estaciones

La Figura 4.6 muestra los resultados para las series temporales de altura y concentración de la mezcla en las mismas estaciones. Se observa que ambos pulsos tienden a hacerse más líquidos (menor concentración de sólidos) hacia aguas abajo. También se nota una subdivisión en dos de cada pulso (lo cual se adjudica a la no linealidad del problema), combinándose luego el segundo sub-pulso del primer pulso con el primer sub-pulso del segundo pulso (nótese que este fenómeno tiene también su réplica en el caudal y la velocidad, Figura 4.5, sólo que es algo menos aparente por la tendencia general a la atenuación). La altura de los pulsos disminuye hacia aguas abajo, en forma más significativa para el primer pulso. La altura no disminuye a cero a tiempos largos, indicando que permanece una altura final de barro estanco (lengua de barro), lo cual acuerda con lo observado.

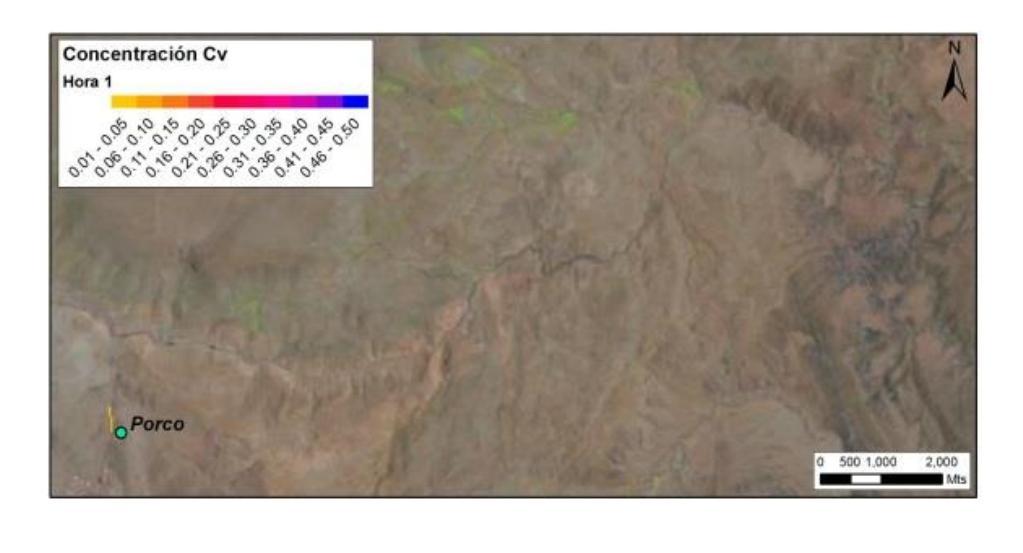
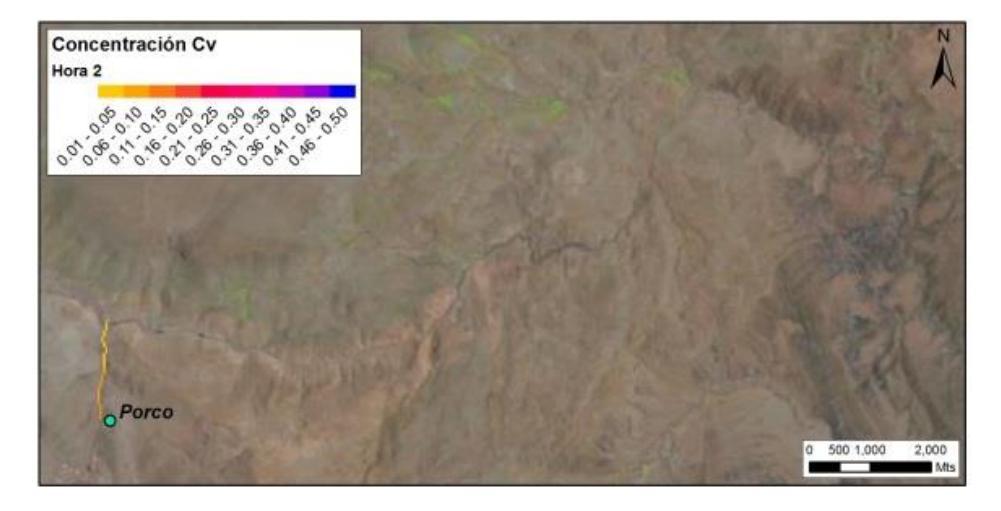
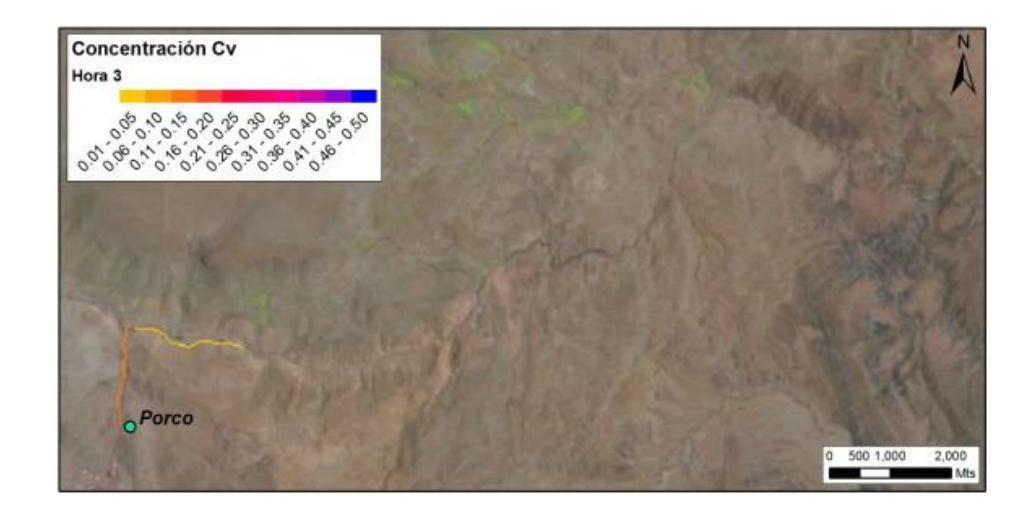
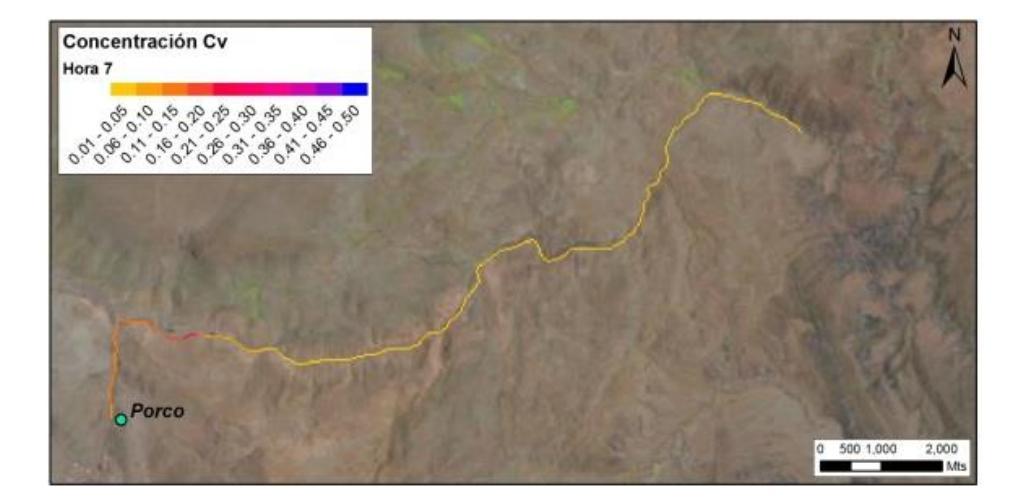
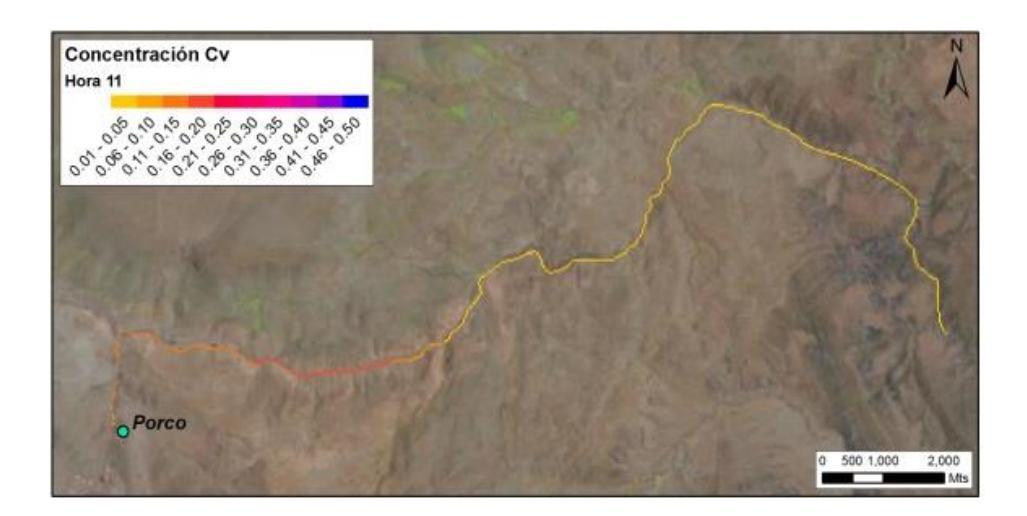
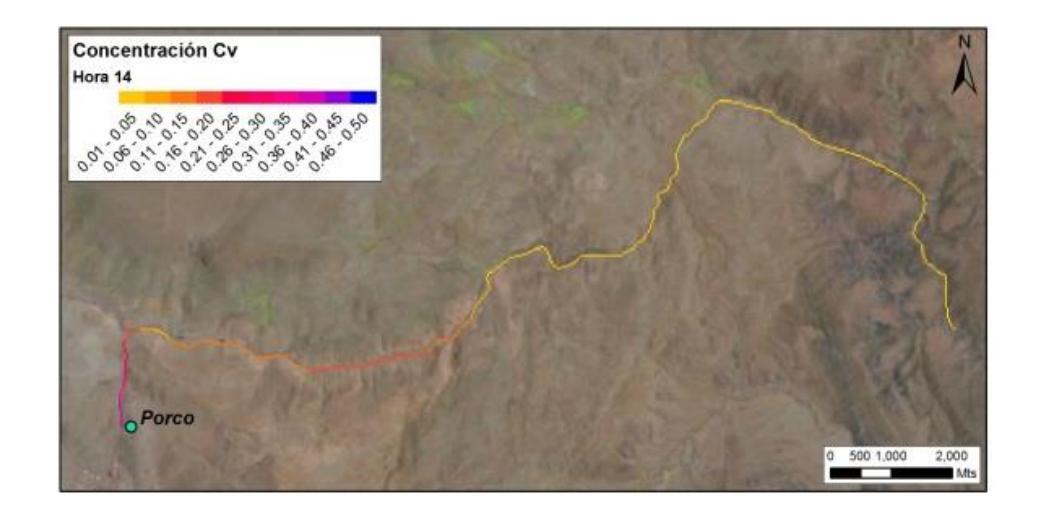
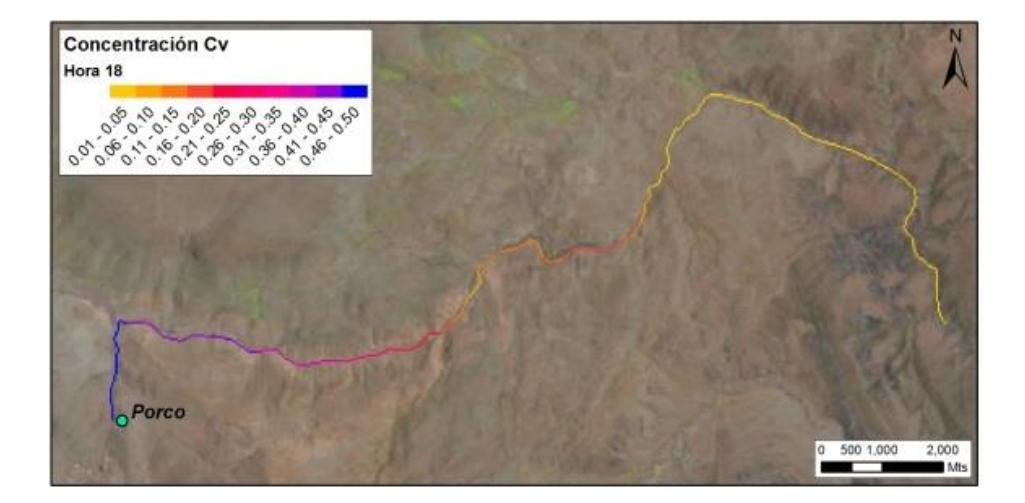
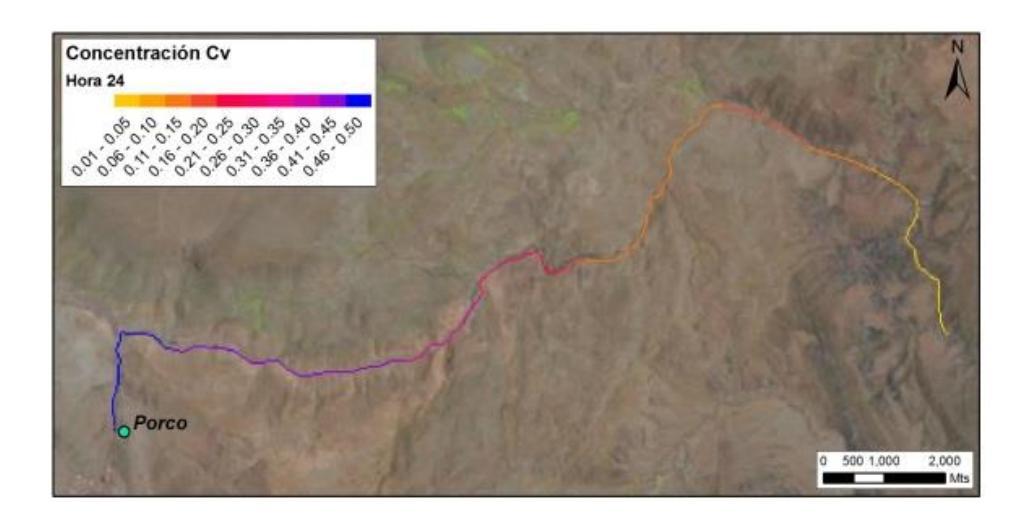
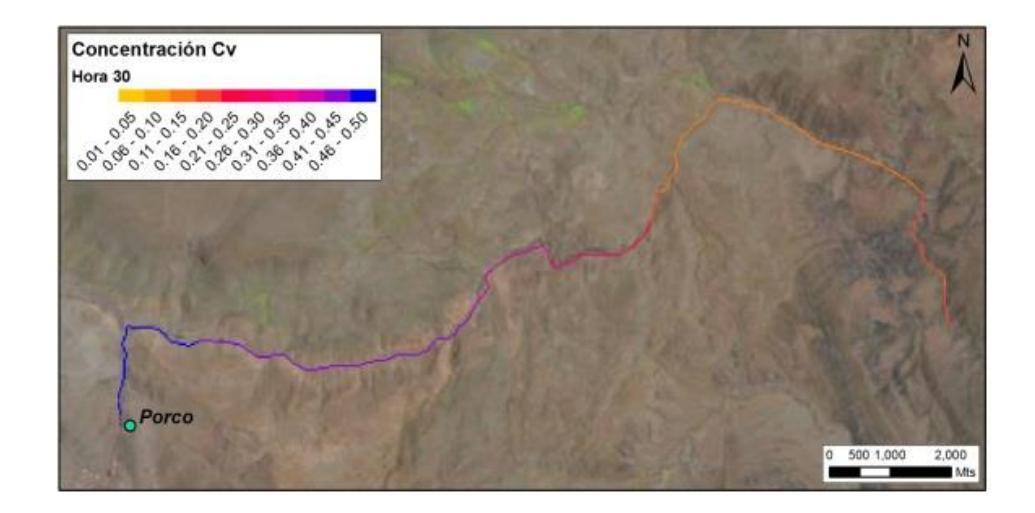
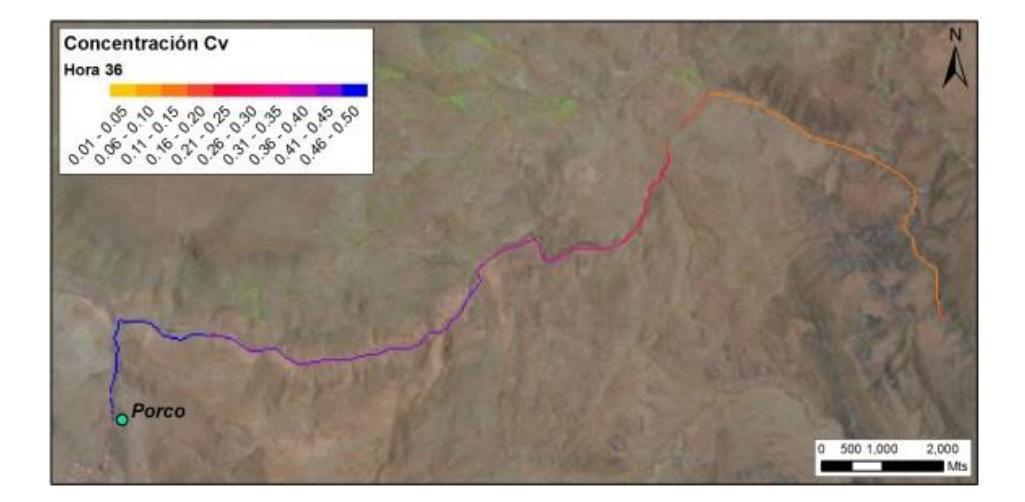
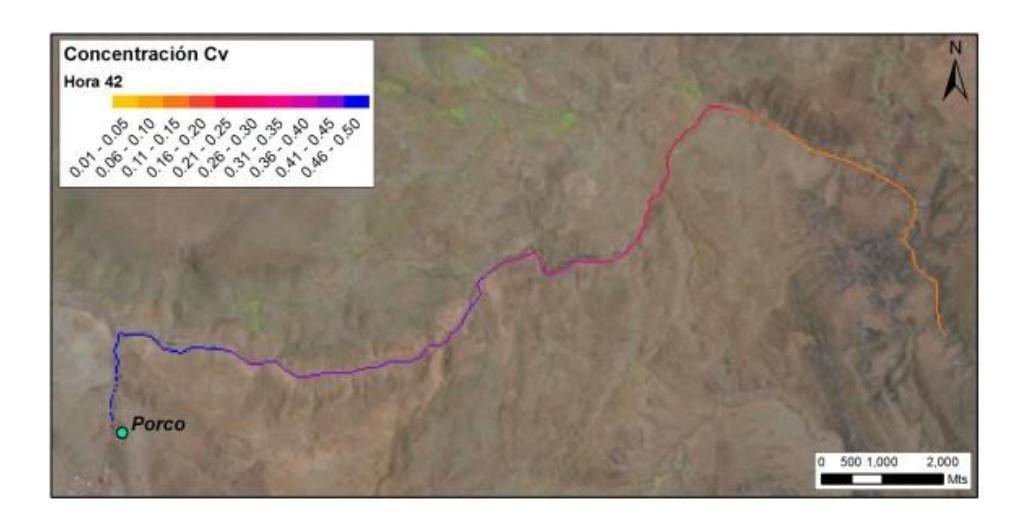
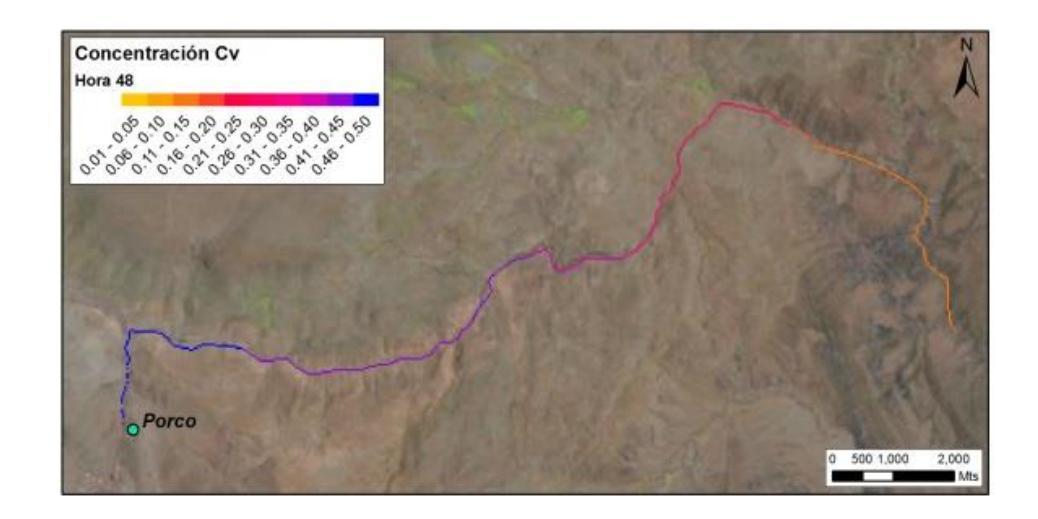
Figura 4.7. Secuencia de evolución del flujo

La Figura 4.7 muestra la secuencia en planta de la evolución del flujo, caracterizado en base a su concentración de sólidos. Se observa el relativamente rápido desplazamiento del pulso inicial, y luego el establecimiento de la lengua de barro.

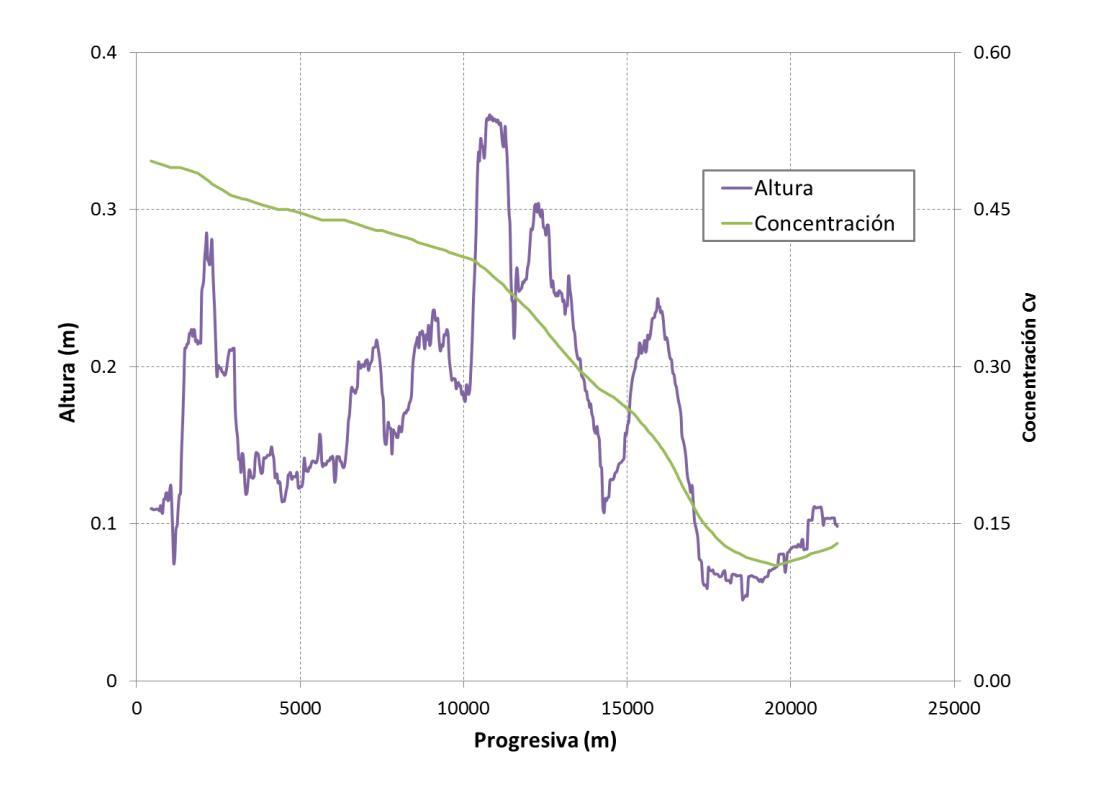
Figura 4.8. Altura y concentración final de la mezcla

Las distribuciones espaciales finales de altura (luego de un filtrado para evitar el ruido impuesto por los saltos bruscos de nivel de fondo) y concentración de la mezcla se presentan en la Figura 4.8. Se observa que la altura está fuertemente influenciada por las condiciones locales, aunque se observa una tendencia hacia el decrecimiento en el último tramo. Por su parte, la concentración muestra una clara tendencia decreciente, indicando que los barros más densos permanecen en la zona de cabecera.
