COMISIÓN TRINACIONAL PARA EL DESARROLLO DE LA CUENCA DEL RÍO PILCOMAYO

PRIMERA CAMPAÑA EXTENSIVA 2022 DE CALIDAD DE AGUAS ETAPA 2 Y 3 (ARGENTINA – PARAGUAY)

INFORME TÉCNICO

NOVIEMBRE 2022

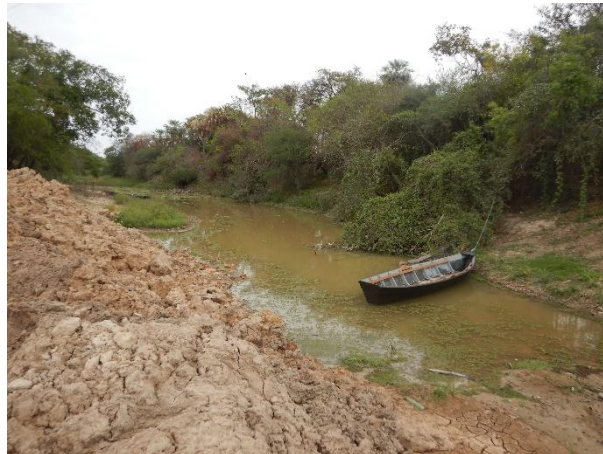
El río Negro se encontraba detenido por los trabajos de construcción de la nueva ruta Transchaco, por lo que no se tomó muestra.

Fotografía 22. Río Negro en ruta PY09 – aguas arriba del puente

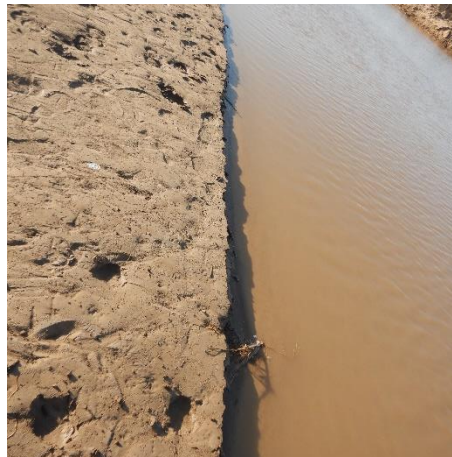
Fotografía 44. Muestreo de sedimentos de margen izquierda
