ANÁLISIS DEL FUNCIONAMIENTO DE LA SONDA YSI EN TARAPAYA (Potosí - Bolivia)

DE CTN
Unidad de Monitoreo y
Centro de Datos

Septiembre - 2021

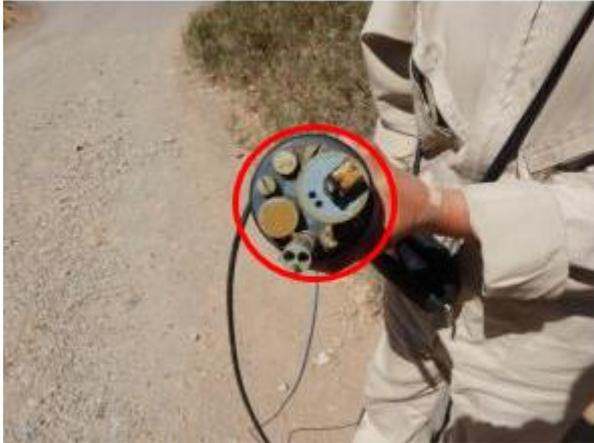
El 28 de septiembre (8 días después) al retirarse la sonda, se observó que tenía sedimento fino y arenas adherido a los electrodos y al casquete de protección. A pesar de esto el cepillo del sensor de turbiedad estaba funcionando perfectamente, ya que se observó que la base del sensor de turbiedad estaba limpia, como se muestra en la fotografía 15.

Fotografía 15. Vista inferior de los electrodos

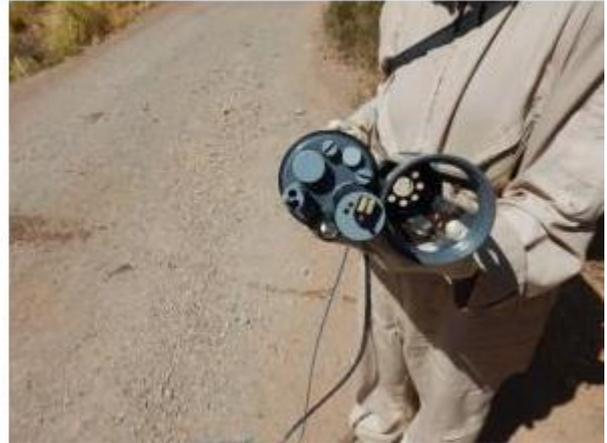
Fotografía 16. vista de los electrodos después de la limpieza

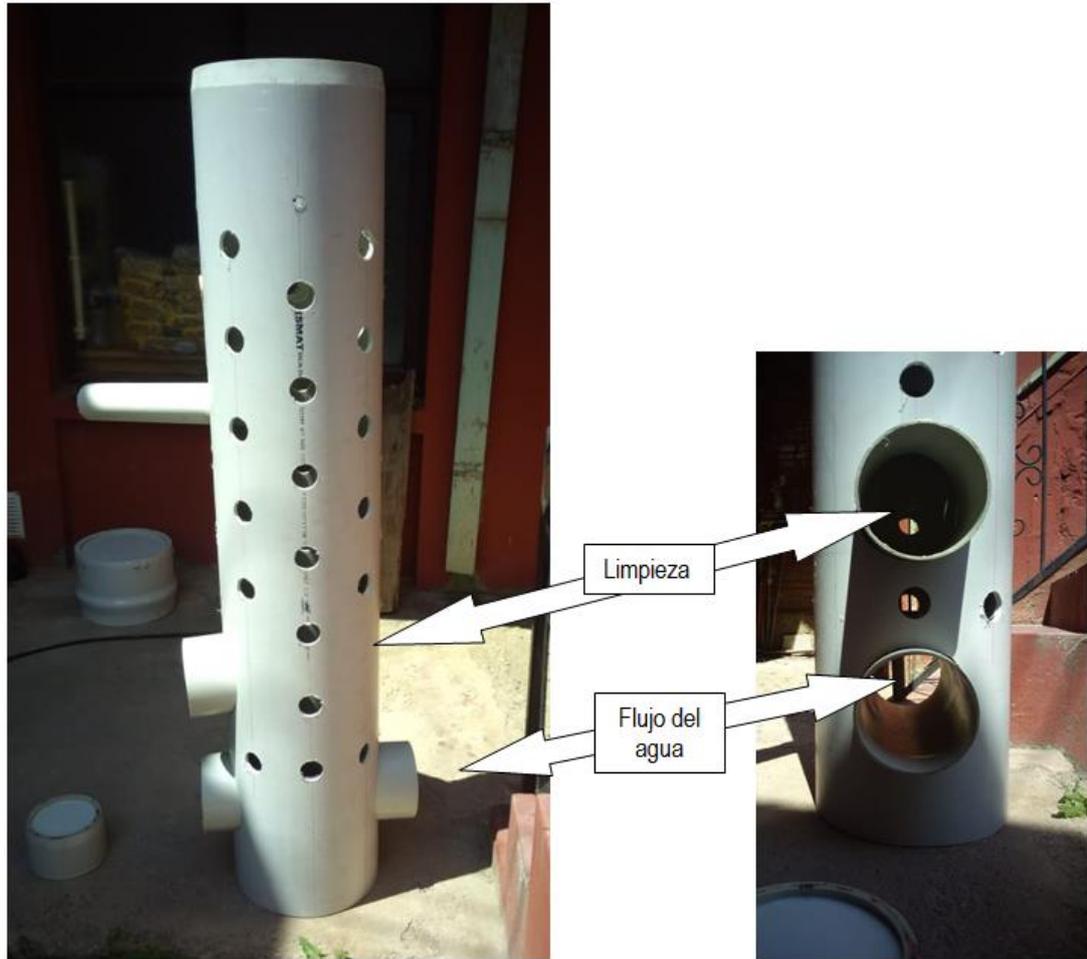
El 10 de diciembre del 2019 se instaló la estructura modificada que contó con dos orificios, uno superior para realizar la limpieza de la sección donde está el sensor (personal del SENAMHI está introduciendo la mano en la fotografía 23) y uno inferior que alojaba un tubo que atravesaba la estructura, por donde circularía libremente el agua.

Fotografías 22. Nueva estructura y detalle de las tuberías inferiores

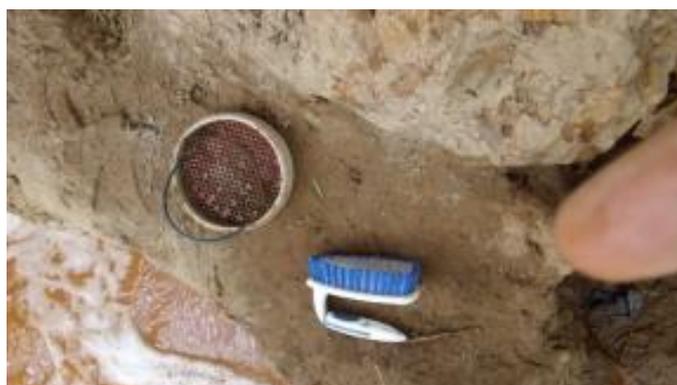
Fotografía 28. Protector interno de la sonda que fue retirado.

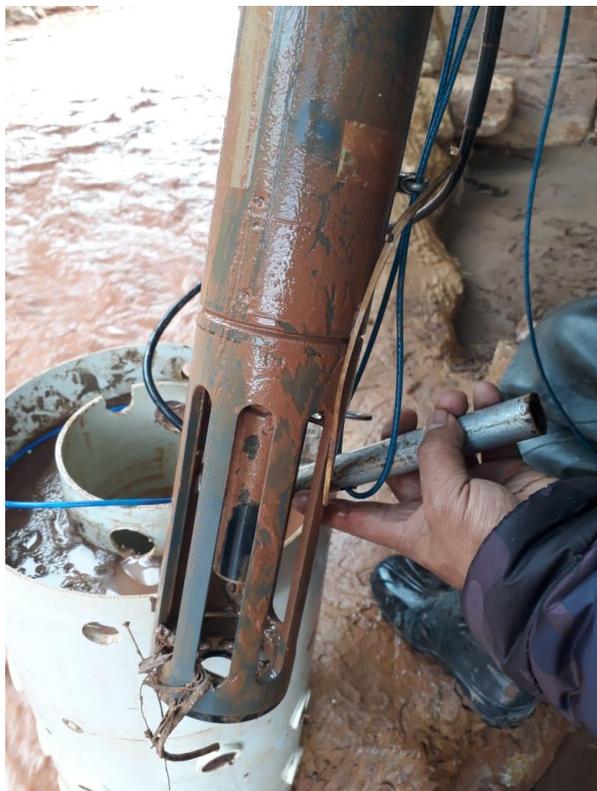
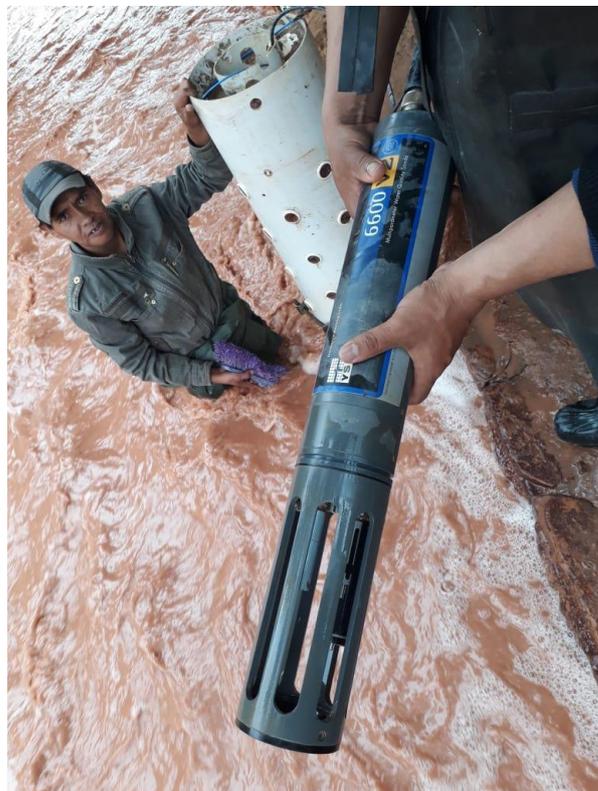
Fotografías 31 y 32. Día 17 de enero de 2020: Antes y después de la limpieza

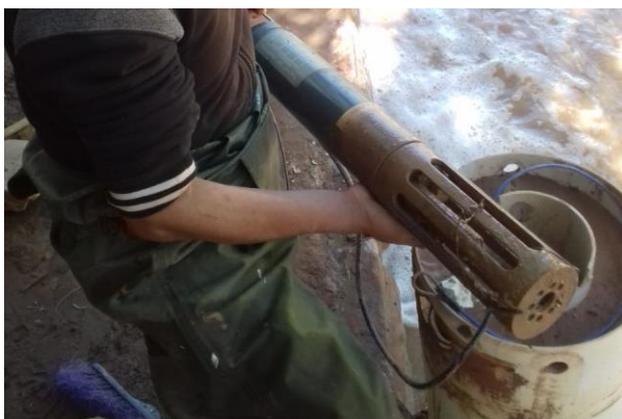
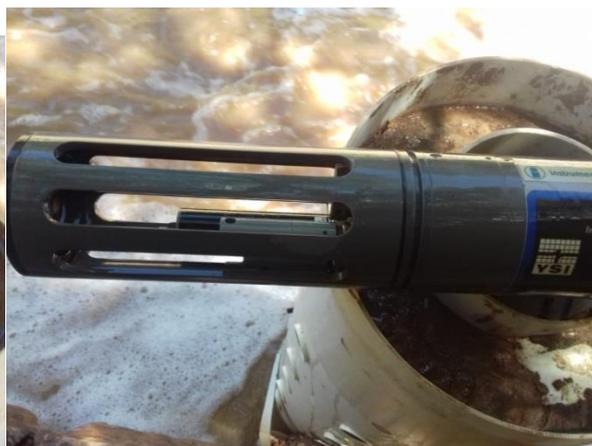
Fotografías 33 y 34. Día 24 de enero de 2020: Antes y después de la limpieza

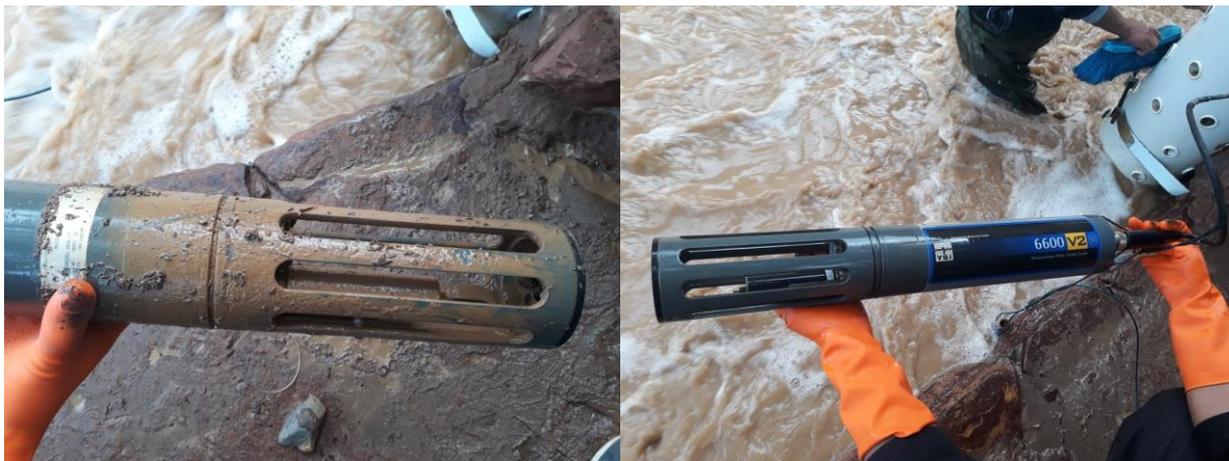
Fotografías 35 y 36. Día 7 de febrero de 2020: Antes y después de la limpieza

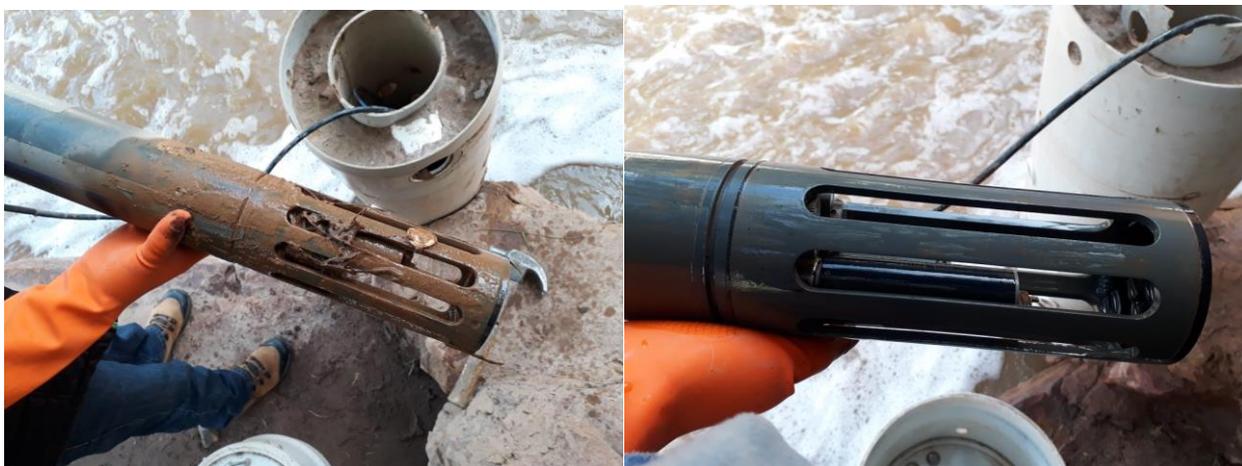
Fotografías 37 y 38. Día 14 de febrero de 2020: Antes y después de la limpieza

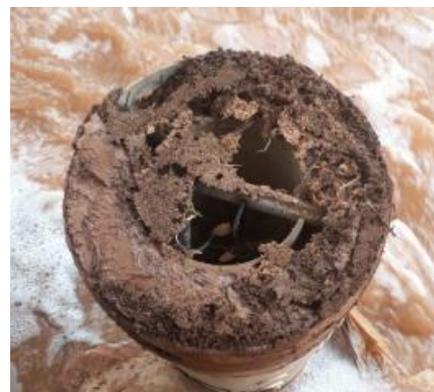
El 26 de febrero de 2020 personal de SENAMHI pudo realizar la limpieza de la estructura, ocasión en la que se pudo apreciar la cantidad de sedimento depositado entre ambos cilindros concéntricos.

Fotografías 40 y 41. Basura y sedimento depositado en la estructura.

Al retirar la sonda se encontraron en su extremo superior restos de bolsas plásticas, ramas y gran cantidad de sedimento.

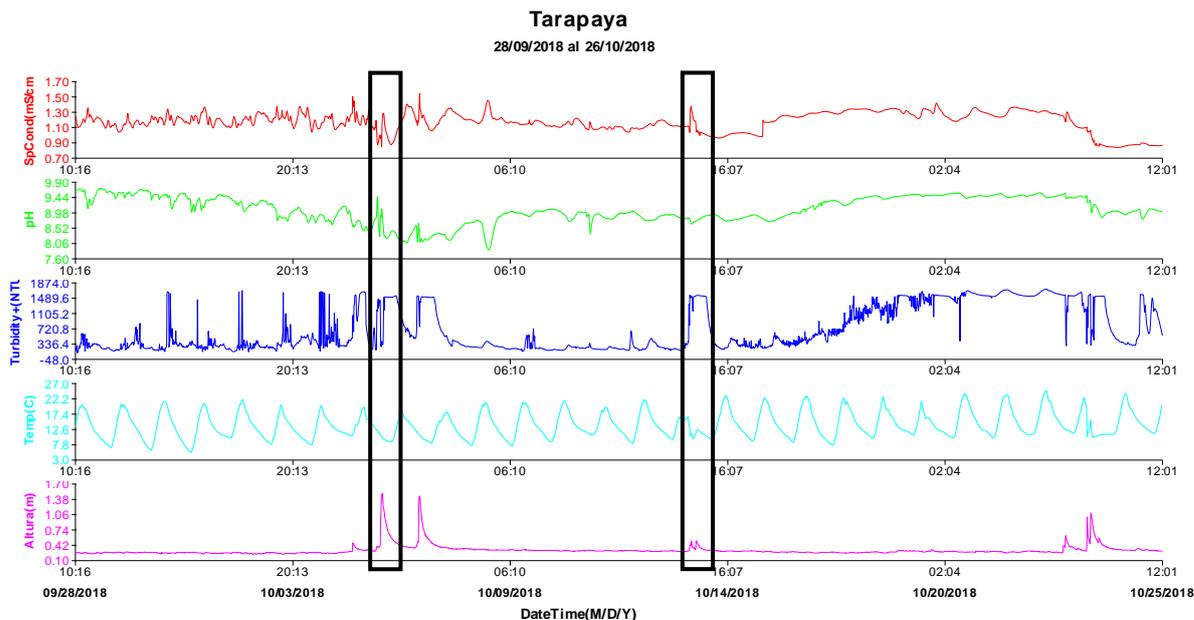
Gráfico 2. Datos del 28 de septiembre al 25 de octubre de 2018 – Tarapaya

* Por el principio de funcionamiento óptico del sensor de turbidez la deposición de sólidos y basuras en su superficie afectó la medición entre la luz emitida y la detectada, registrando lecturas bajas (incluso negativas), que no son características de aguas superficiales con las particularidades que tiene Tarapaya

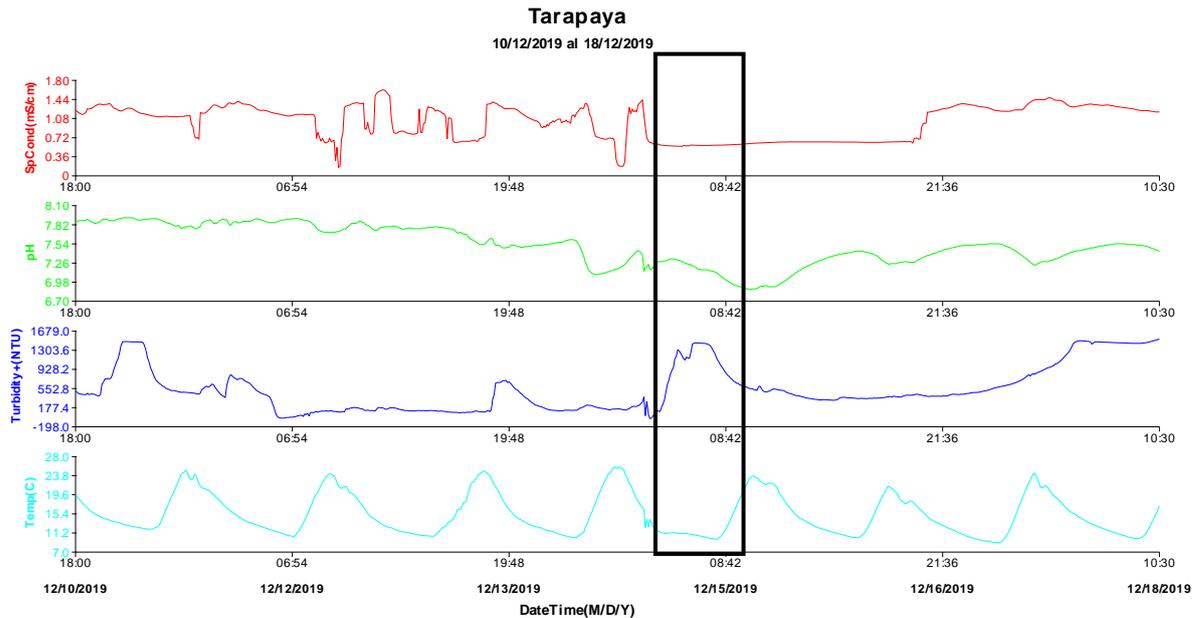
Gráfico 3. Datos del 10 al 18 de diciembre de 2019 – Tarapaya

* Por el principio de funcionamiento óptico del sensor de turbidez la deposición de sólidos y basuras en su superficie afectó la medición entre la luz emitida y la detectada, registrando lecturas bajas (incluso negativas), que no son características de aguas superficiales con las particularidades que tiene Tarapaya.

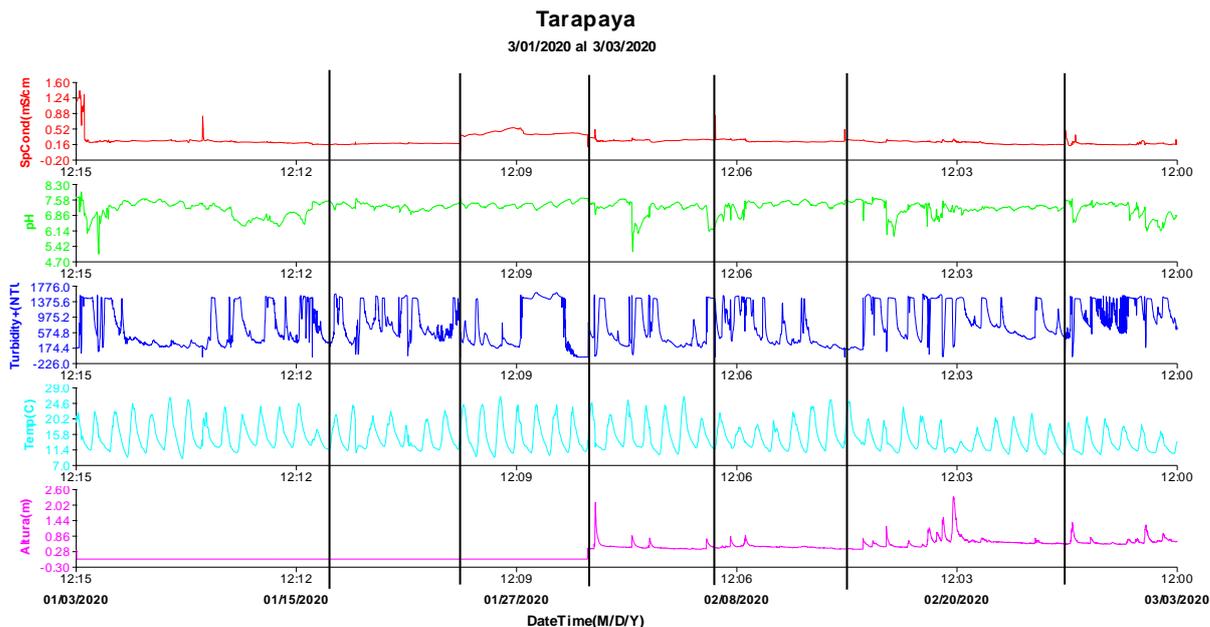
Gráfico 6. Datos del 3 de enero al 3 de marzo de 2020 – Tarapaya

* Por el principio de funcionamiento óptico del sensor de turbidez la deposición de sólidos y basuras en su superficie afectó la medición entre la luz emitida y la detectada, registrando lecturas bajas (incluso negativas), que no son características de aguas superficiales con las particularidades que tiene Tarapaya.

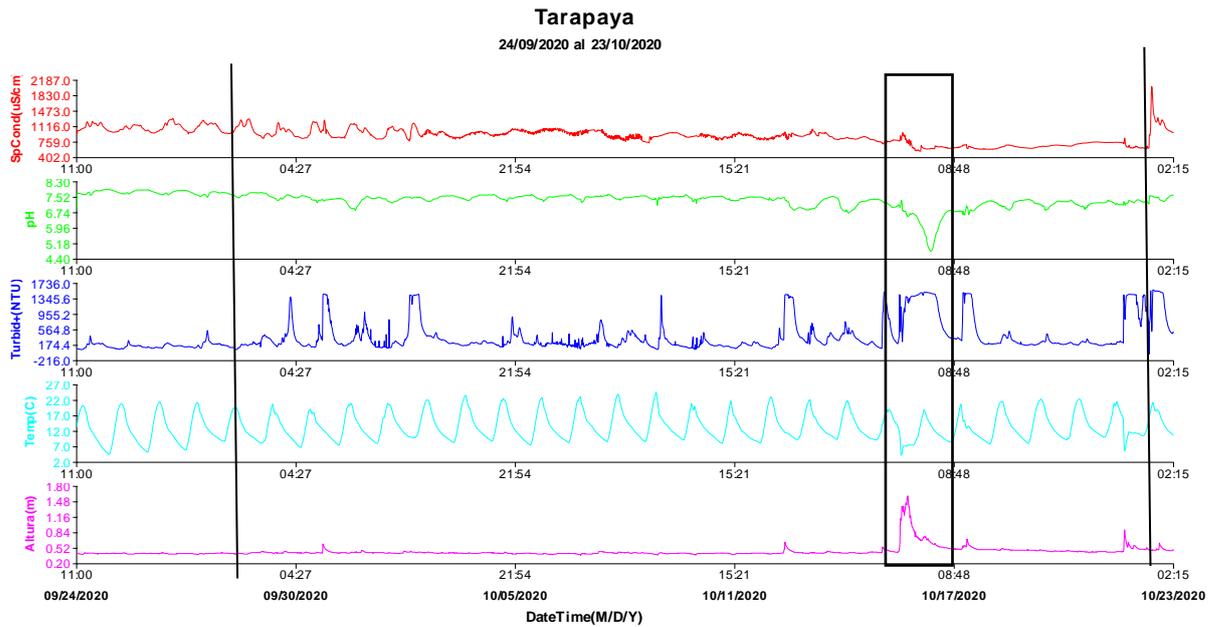
Gráfico 7. Datos del 24 de septiembre al 23 de octubre de 2020 – Tarapaya

* Por el principio de funcionamiento óptico del sensor de turbidez la deposición de sólidos y basuras en su superficie afectó la medición entre la luz emitida y la detectada, registrando lecturas bajas (incluso negativas), que no son características de aguas superficiales con las particularidades que tiene Tarapaya.

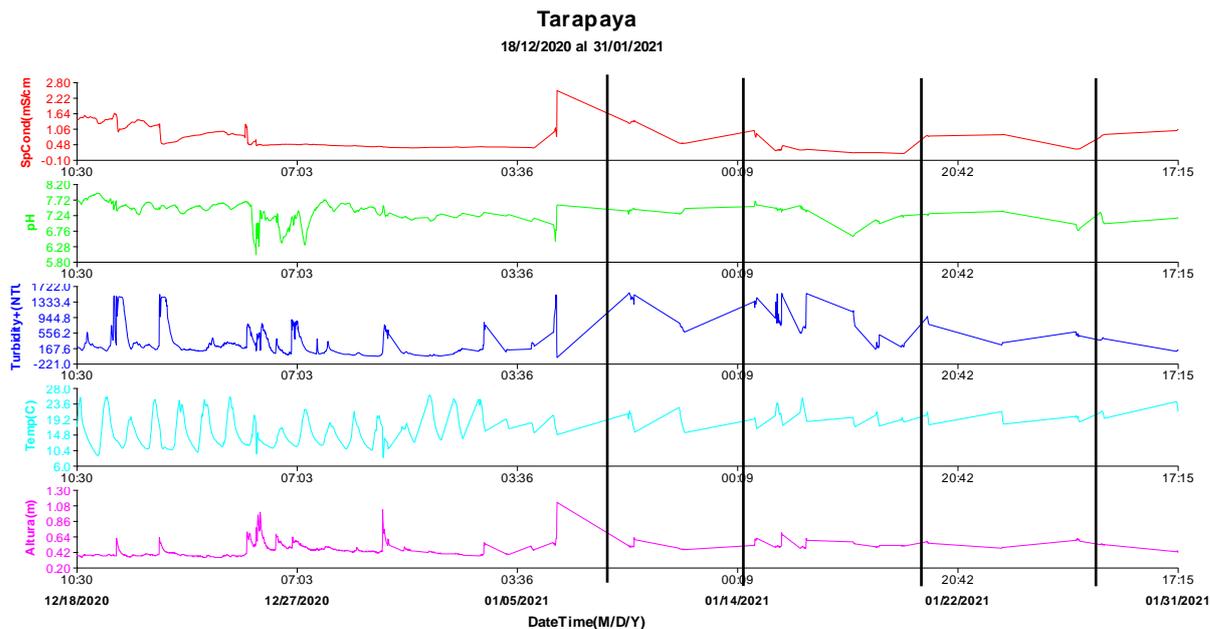
Gráfico 8. Datos del 18 de diciembre de 2020 al 31 de enero de 2021 – Tarapaya

* Por el principio de funcionamiento óptico del sensor de turbidez la deposición de sólidos y basuras en su superficie afectó la medición entre la luz emitida y la detectada, registrando lecturas bajas (incluso negativas), que no son características de aguas superficiales con las particularidades que tiene Tarapaya

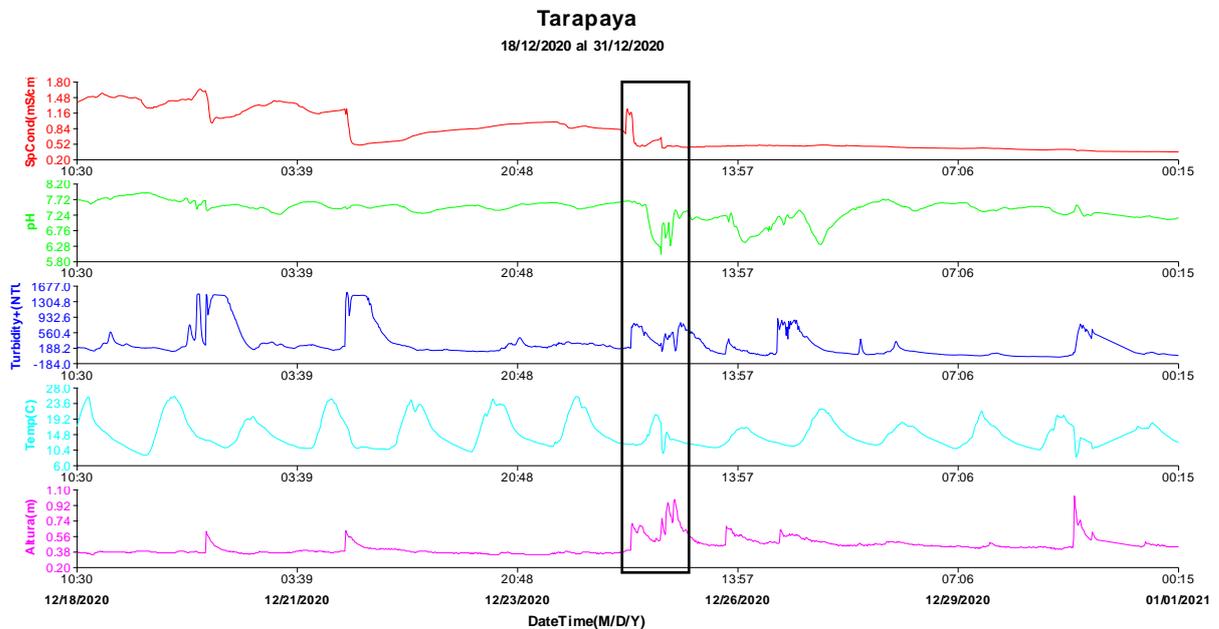
Gráfico 9. Datos del 18 al 31 de diciembre de 2020 – Tarapaya

Se puede observar una cierta relación de la turbiedad y el nivel hidrométrico. Sin embargo, a partir de la tercera crecida (25 de diciembre de 2020), cuando el nivel del río subió por crecidas continuas, los distintos sensores comenzaron a mostrar lo siguiente:

- La turbiedad no volvió a los niveles de base, sino que mostró una tendencia a disminuir, lo cual muestra un comportamiento diferente a lo que sucede en la época de lluvias, por lo que, presumiblemente, debería haber subido.
- El pH pareciera disminuir sus valores luego de la primera crecida, para luego en la tercera bajar a niveles bastante ácidos y fluctuantes.
- La conductividad, si bien luego de la primera crecida pareció volver a su nivel de base, en la segunda, bajó abruptamente para luego mantenerse a niveles bajos aún luego de la crecida.

Durante este periodo no hubo limpiezas a la sonda.

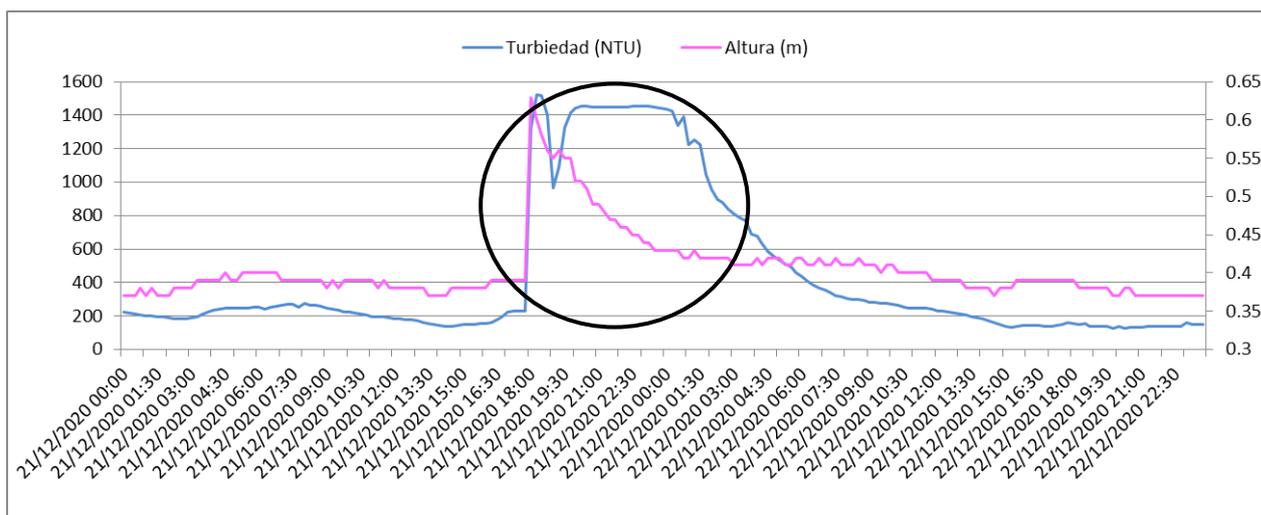
Gráfico 10. Turbiedad y altura del 21 al 22 de diciembre de 2020 – Tarapaya

Entre los días 21 y 22 de diciembre de 2020 se observa un incremento del nivel del río de 0.39 a 0.63 m, que dio lugar a cambios en las características fisico químicas, como se muestra en los siguientes gráficos.

Se destaca – como era de esperar - la fuerte correspondencia entre el aumento de nivel y de la turbiedad.

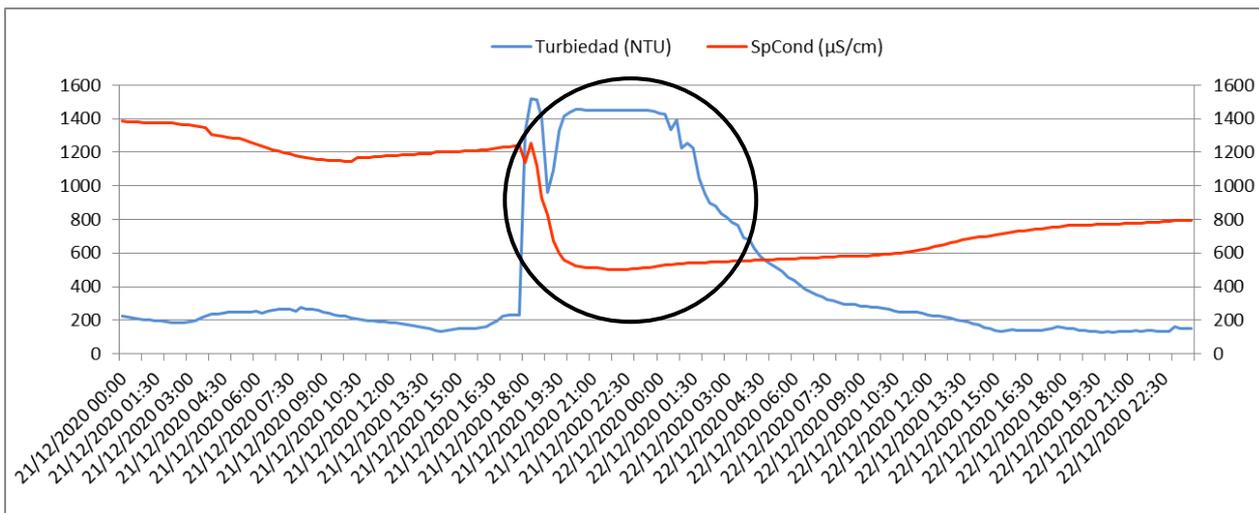
Gráfico 11. Turbiedad y conductividad del 21 al 22 de diciembre de 2020 – Tarapaya

A un aumento de nivel del río la conductividad disminuyó, lo que podría explicarse porque la lluvia diluyó la concentración de iones.

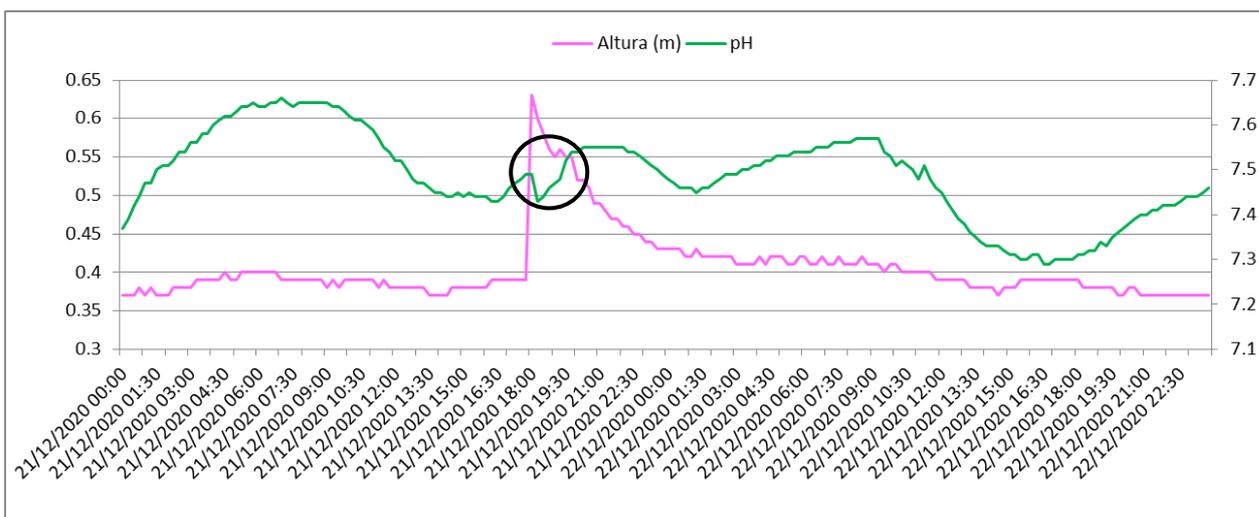
Gráfico 12. Altura y pH del 21 al 22 de diciembre de 2020 – Tarapaya

Durante este incremento de nivel el pH bajó ligeramente. La posibilidad de que se hubieran registrado lluvias en la subcuenca de Tarapaya, con descargas de aguas ácidas de mina y roca al río podría explicar esta disminución.

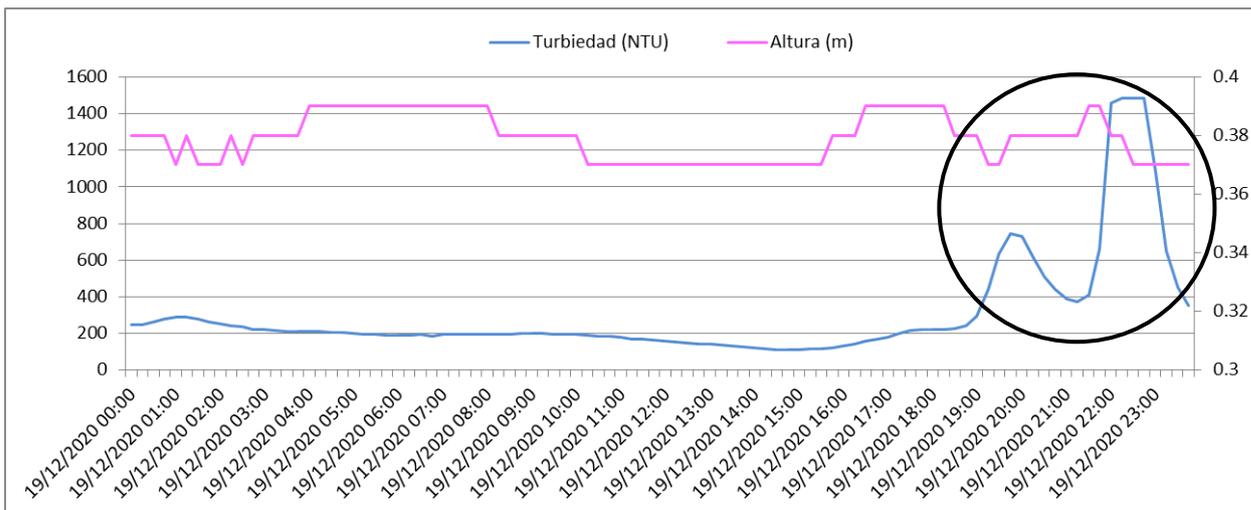
Gráfico 13. Turbiedad y altura del 19 de diciembre de 2020 – Tarapaya

El día 19 de diciembre de 2020 se observó (Gráfica 13) que sin ningún cambio significativo en el nivel del río existió un aumento en la turbiedad desde alrededor de 200 NTU con un primer pico hasta 700 NTU seguido de un segundo que subió a un valor superior a 1400 NTU. La actividad antrópica existente podría explicar este tipo de situaciones.

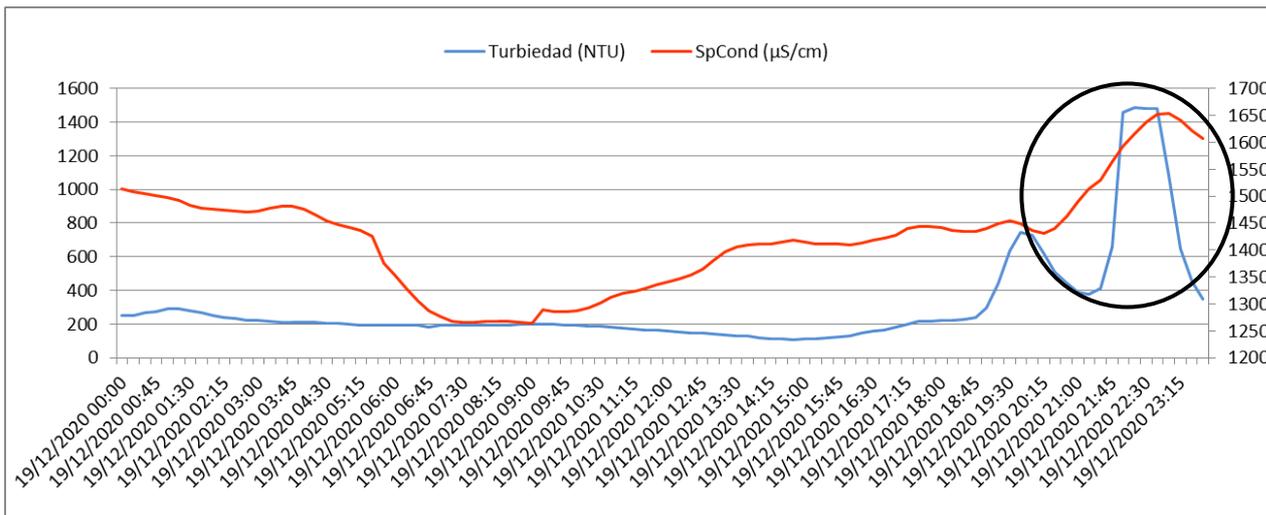
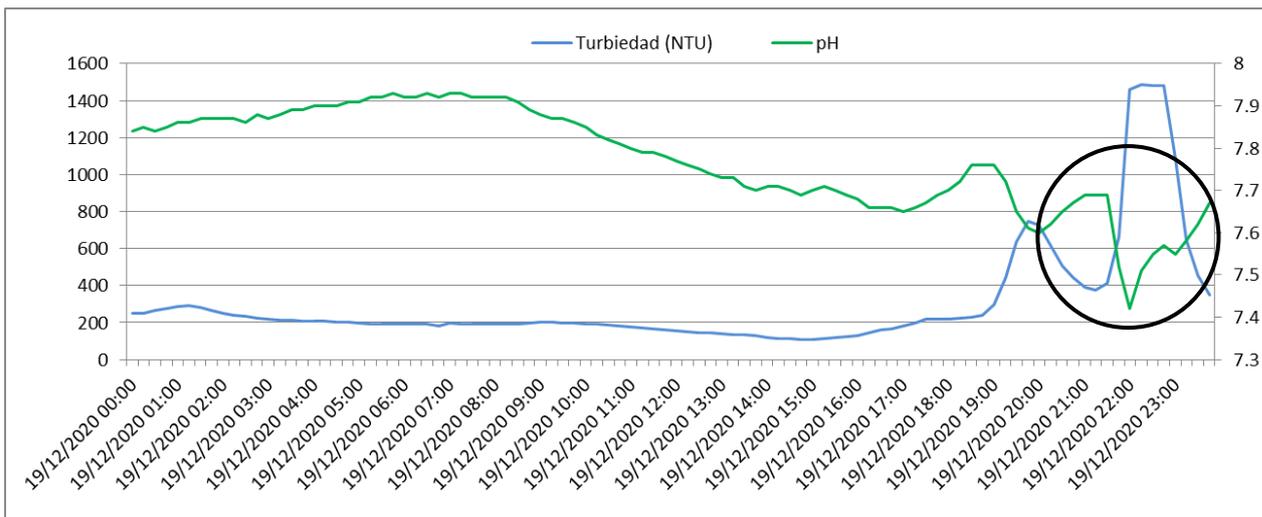
En ese mismo lapso el aumento de nivel coincide con un incremento de conductividad y una disminución de pH como se muestra en los siguientes gráficos. Estas mediciones podrían indicar que el río se vio afectado por algún tipo de descarga que presentara un alto contenido de iones y un pH ácido. Sin un análisis de laboratorio no se podría determinar las características físico-químicas de las mismas.

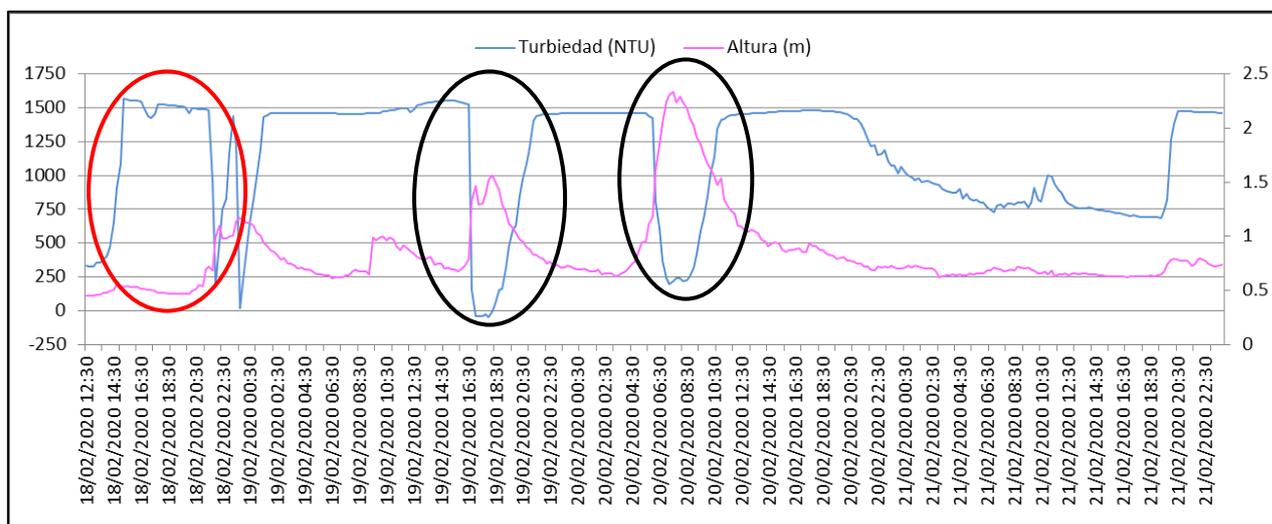
Gráfico 16. Turbiedad y. Altura del 18 al 21 de febrero de 2020– Tarapaya

Se ha encontrado que hay ocasiones en los que los datos presentan variaciones que son difíciles de entender como en el periodo del 18 al 21 de febrero de 2020. En este lapso se observan varios incrementos de la turbiedad que no se relacionan con el nivel del río (altura) y un inexplicable descenso en ocasión del paso de las crecidas del 19 y 20 de febrero (esta última registrada en Fotografía 39).

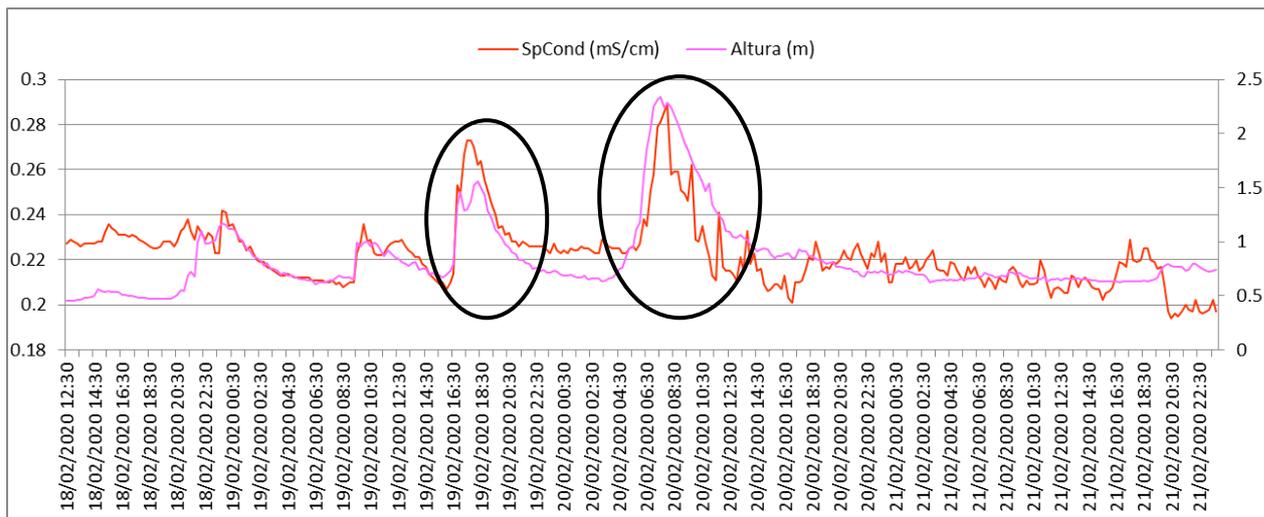
Gráfico 17. Conductividad y altura del 18 al 21 de febrero de 2020 – Tarapaya

Por otra parte, excepto la primera crecida, de poco más de 50 cm, que no registró un cambio significativo de la conductividad, los posteriores aumentos de nivel coincidieron bien con los aumentos de conductividad que se registraron, lo cual muestra un comportamiento contrario a lo que sucede cuando por las lluvias existe dilución de iones.

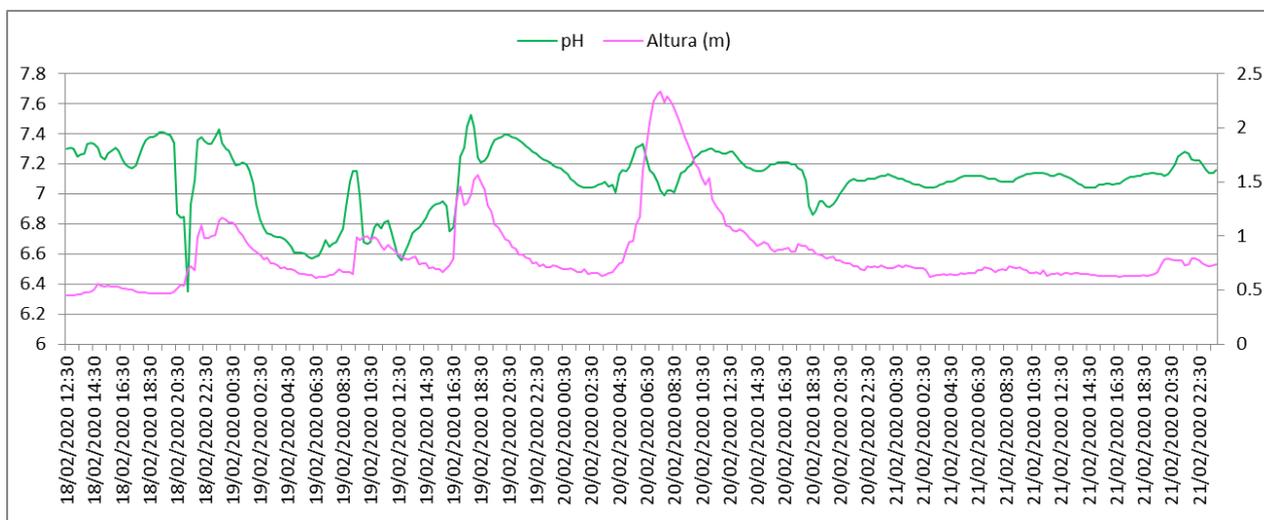
Gráfico 18. pH y altura del 18 al 21 de febrero de 2020 – Tarapaya

Las variaciones del nivel con el pH no presentan ninguna relación con el nivel:
